Rapport

Miljöteknisk provtagning av inomhusluft
Fastigheterna Rödjan 1 och Rödjan 8, Trollhättans kommun

2021-03-08

Beställare: Fastighets AB Trollred

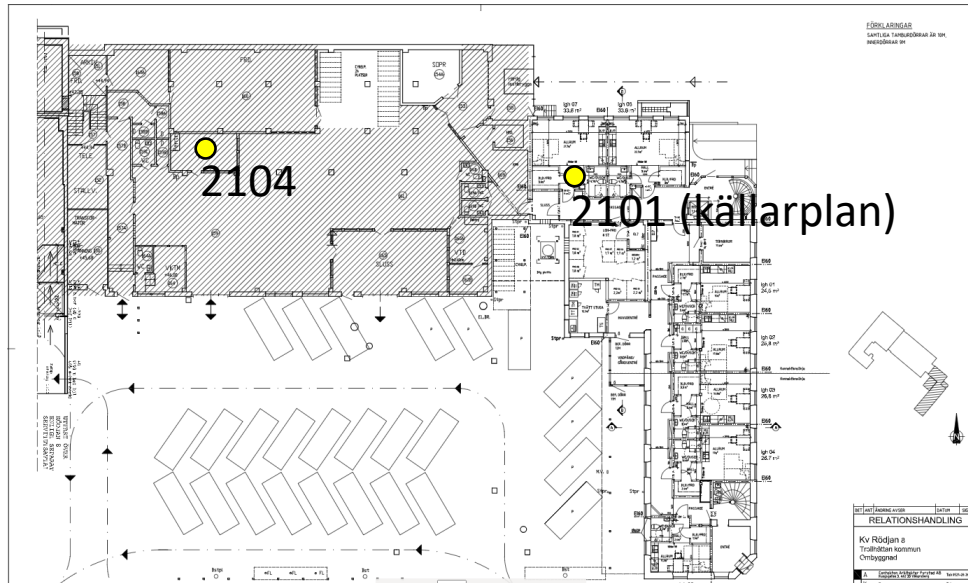
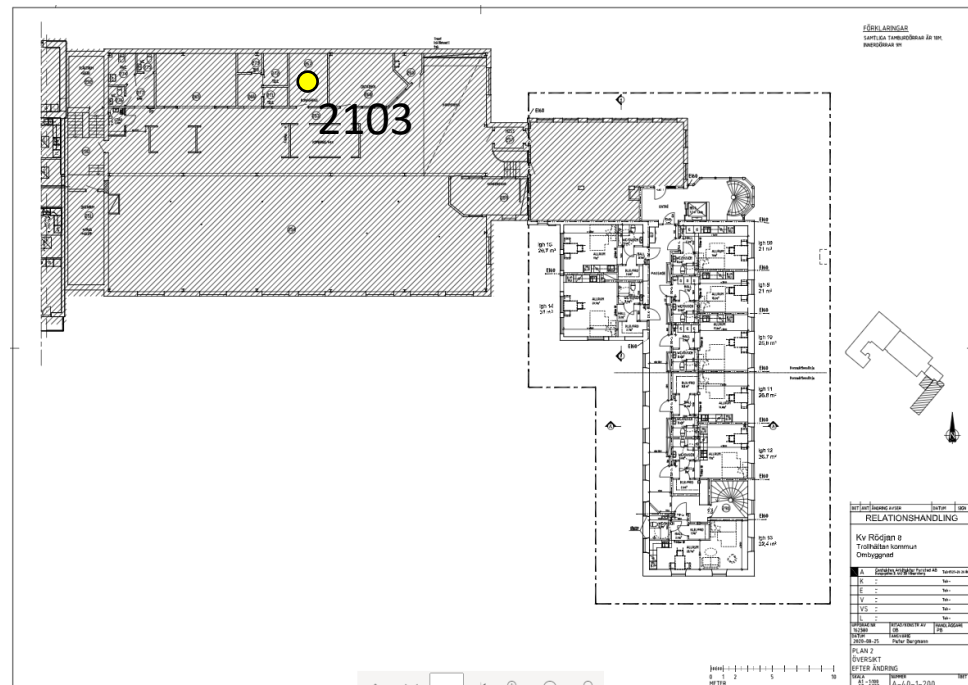
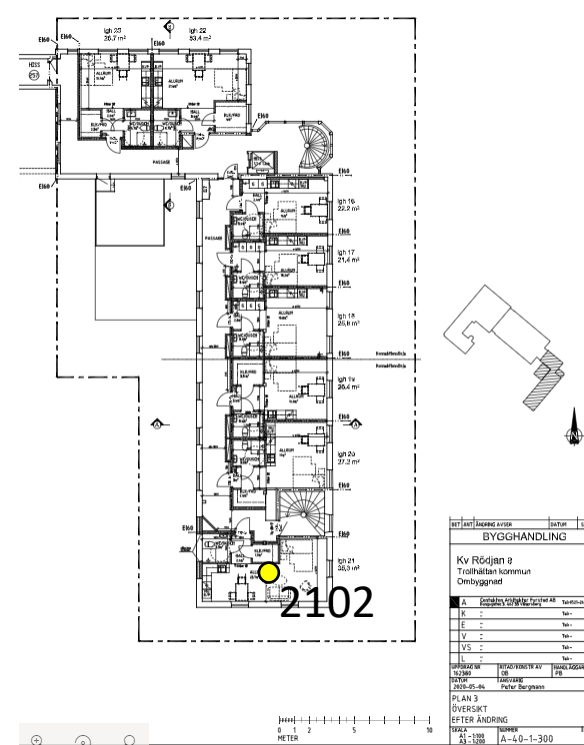
Bilaga 1. Situationsplaner med placeringen av respektive provpunkt för provtagning av inomhusluft 2021-02-18. Rödjan 1 och 8 Trollhättan Stad.

2101 Rödjan 1, källare. Här insyftad på ritning för plan 1, bottenplan

2102 Rödjan 1, lägenhet. Plan 2.

2103 Rödjan 8, kontor, fd presshall. Plan 2.

2104 Rödjan 8, plan 1, bottenplan
