# PM Bergteknik

Detaljplan för vägnät Åker

Trafikverket

Dokumentdatum: 2025-10-13

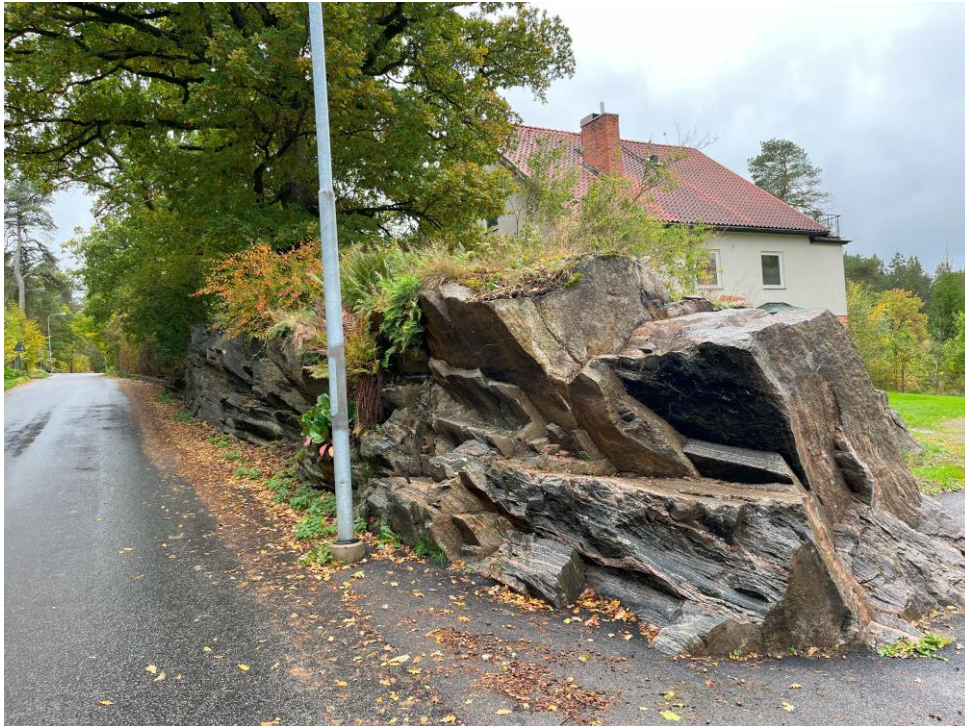
I område 1 finns det berg på bägge sidor av vägen som utgörs av gnejsig granit. Den högsta skärningen är ca 3 m. Den dominerande sprickriktningen är mot norr och lutar brant västerut (se fig. 2), detta medför att skärningen på östra sidan har block som på sikt behöver bultas (fig. 3. På östra sidan finns en tall som står på bergskanten och behöver tas ner (fig 4). Det två stenmurarna som utgör brofundamenten syntas inga tecken på eventuella skador eller sättningar (fig. 4 och 5).

Figur 2. Den västra bergskärningen som visar den branta stupningen av berget åt väster.

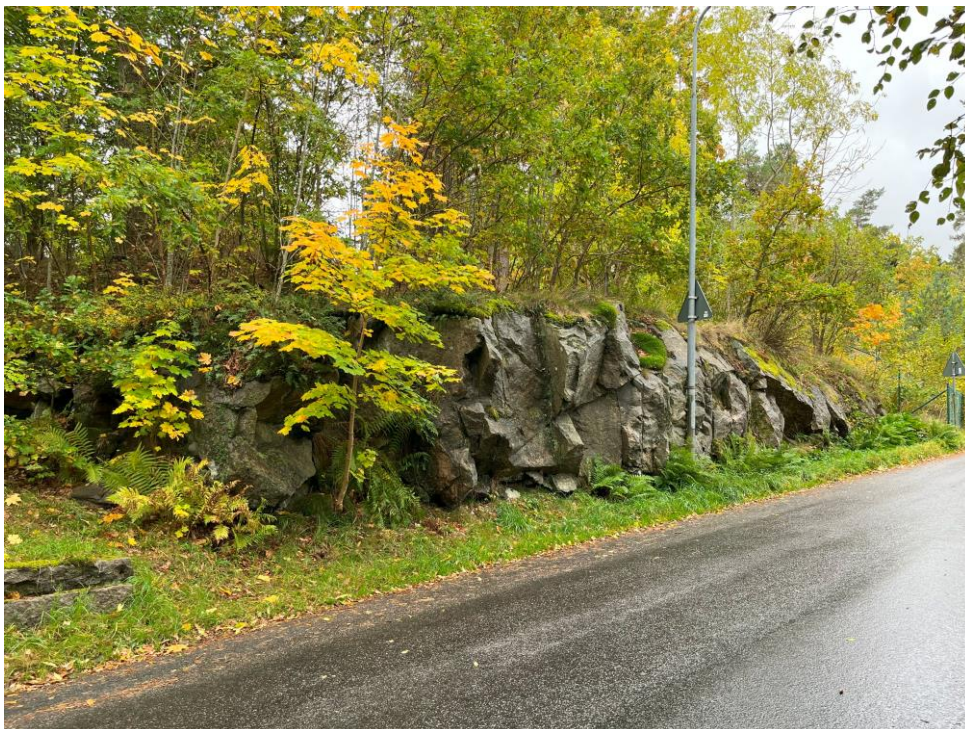
Figur 3. Den östra skärning som visar block som på sikt bör bultas fast.

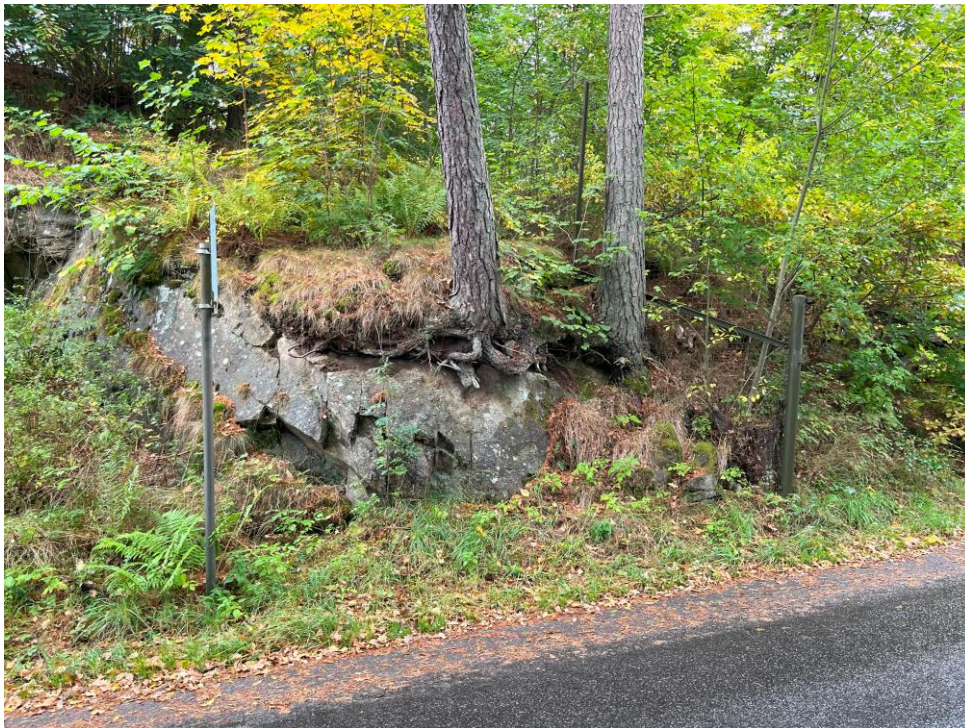
Figur 4. Tall som står på bergskanten och behövs tas ned,

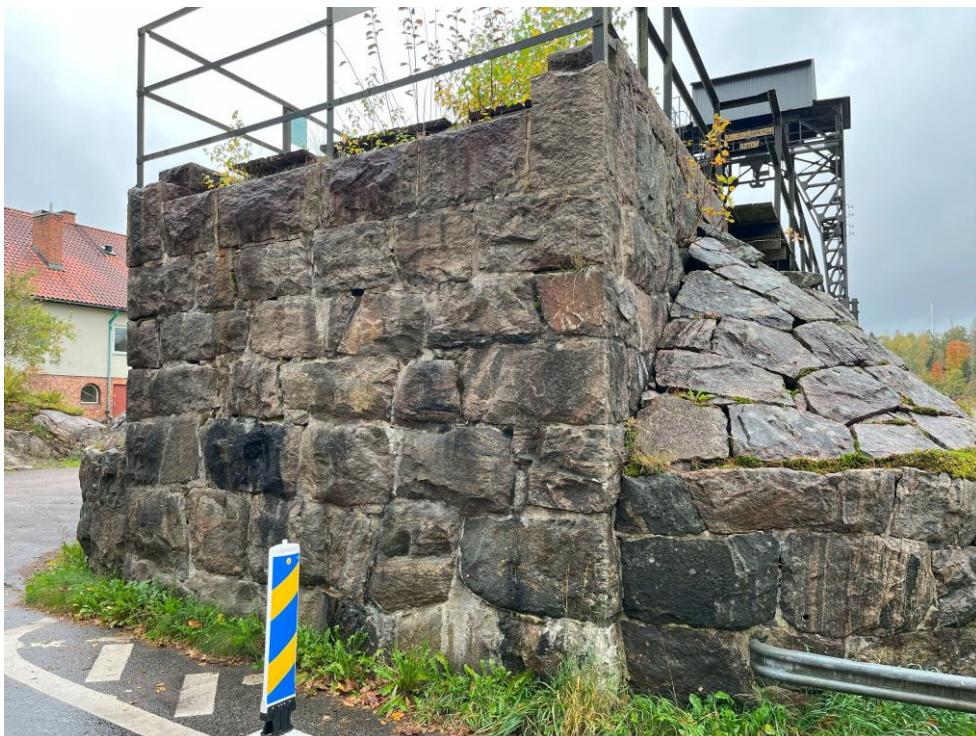
Figur 5. Stenmuren på västra sidan

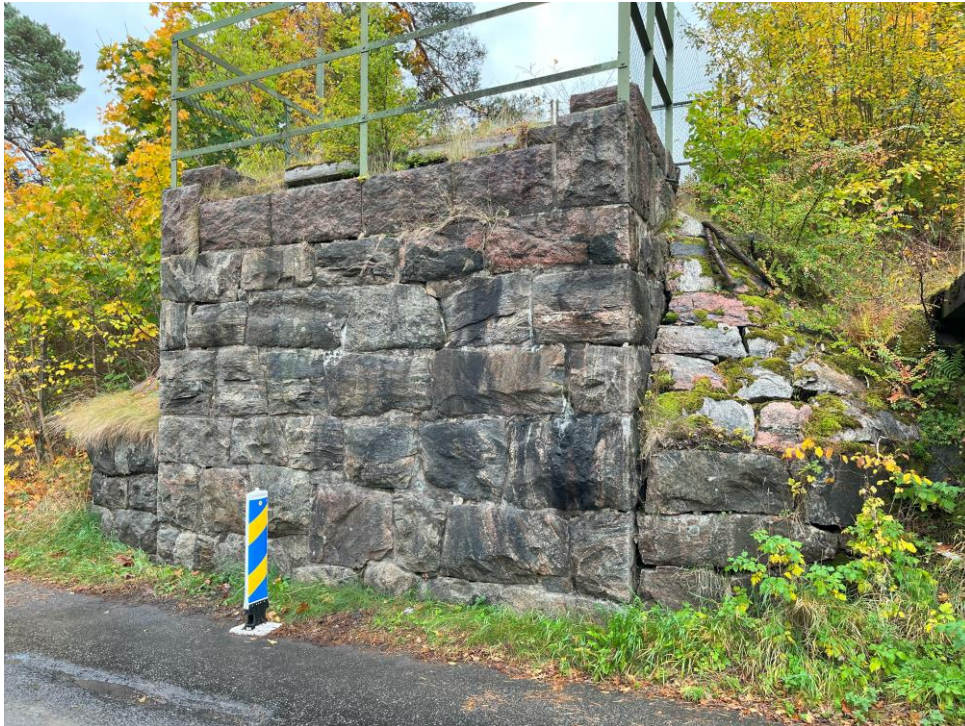
Figur 6. Stenmuren på östra sidan.

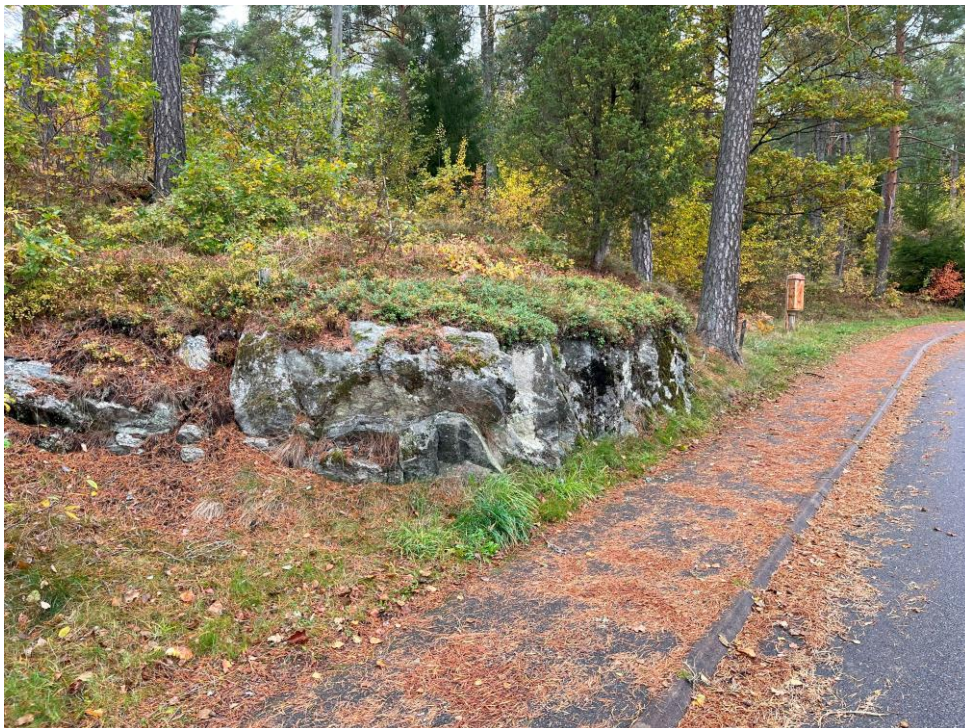
Det finns tre lägre bergskärningar i område 2 (fig. 7-9), som även de utgörs av gnejsig granit. Här finns inga risker för blockutfall och inga åtgärder behövs.

Figur 7. Bergskärning västra sidan.

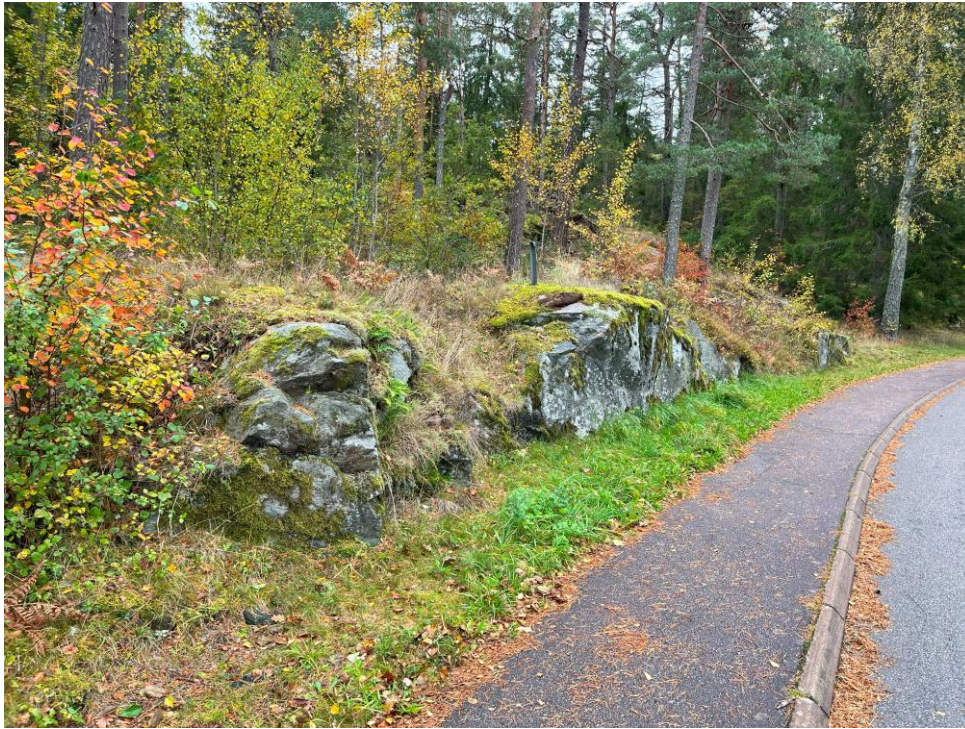
Figur 8. Bergskärning västra sidan

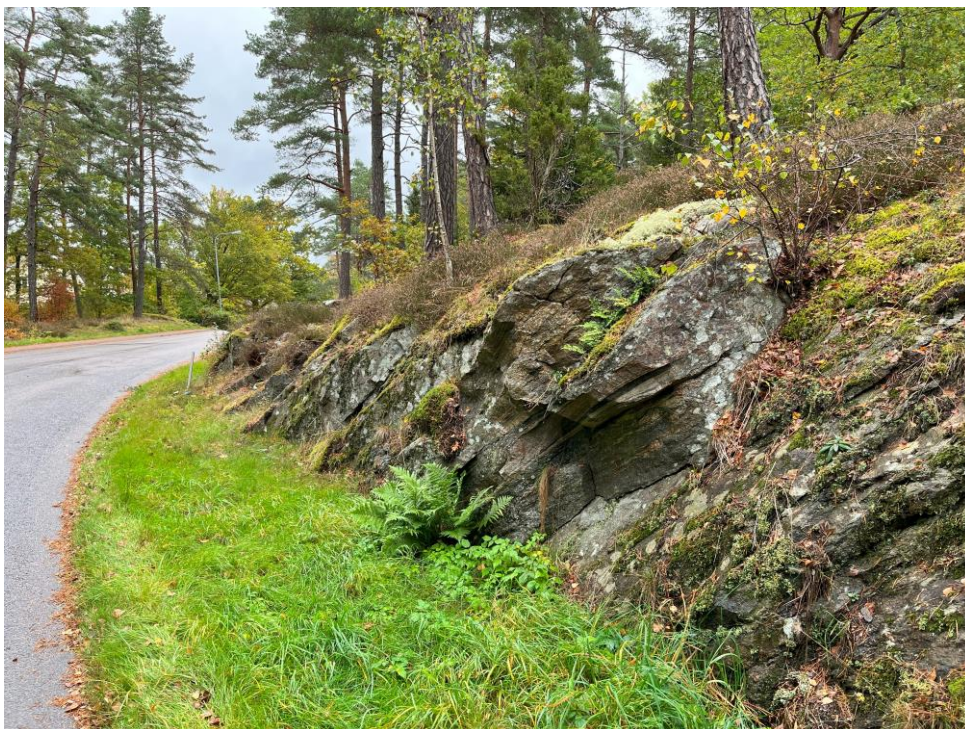
Figur 9. Bergskärning östra sidan.

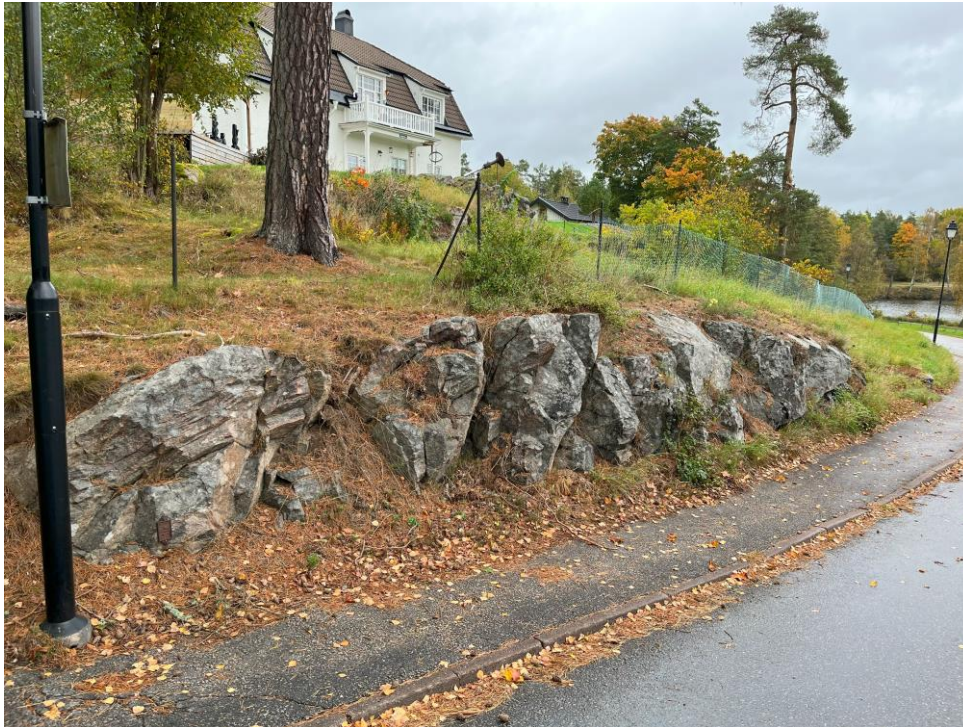
I område 3 finns två lägre bergskärningar på västra sidan som inte har några stabilitetsproblem (fig. 10 och 11). Inga åtgärder behövs.

Figur 10. Bergskärning västra sidan.

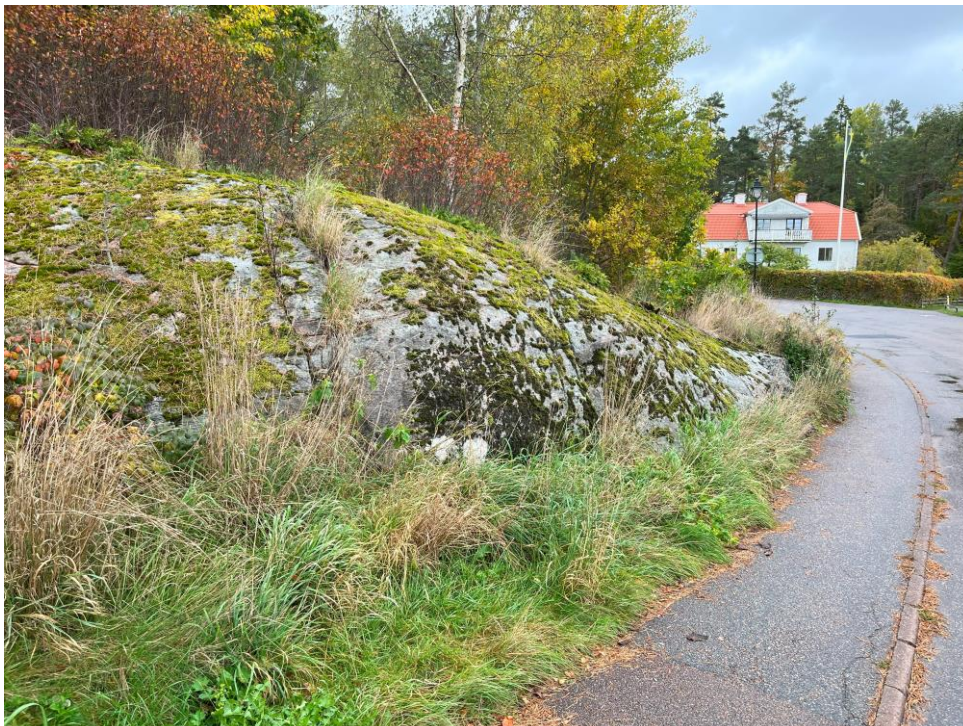
Figur 11. Bergskärning östra sidan.

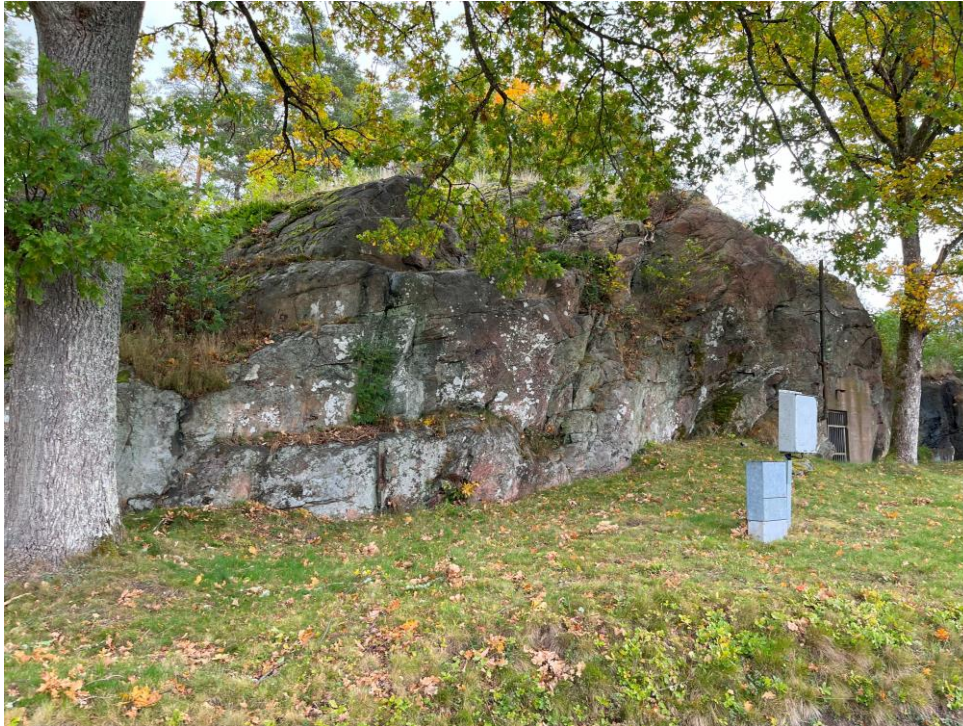
I område 4 finns två naturliga bergskärningar (fig. 12 och 13) och en stenmur (fig. 13 och 14). Bergskärningarna är stabila och behöver inte åtgärdas. Stenmuren visar inga tecken på att ha några sättningar utan ser stabil ut.

Figur 12. Naturlig bergslänt på västra sidan

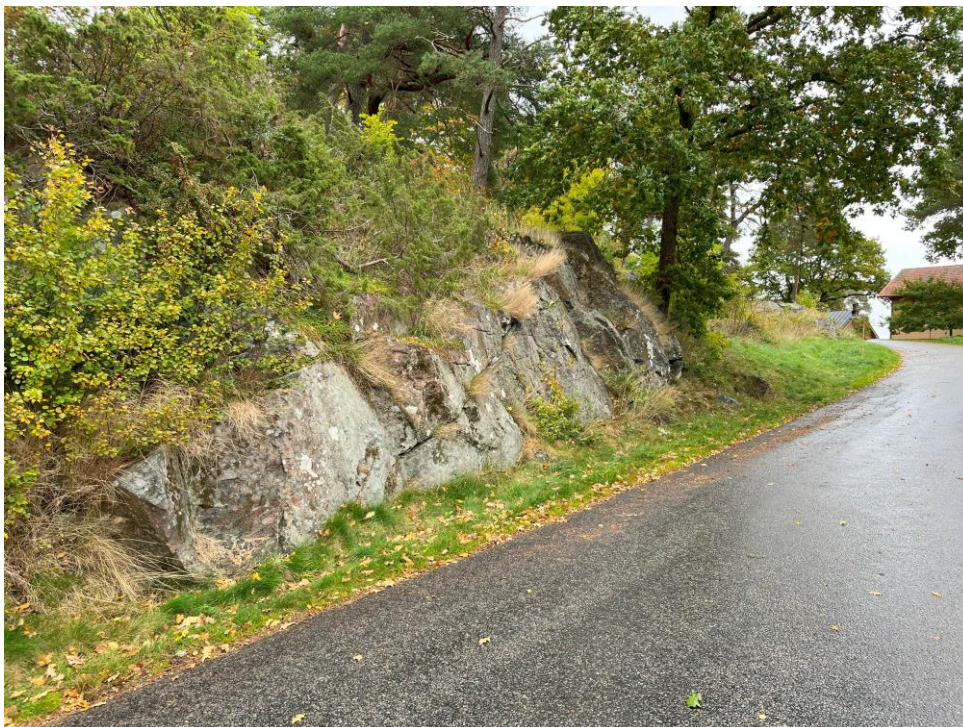
Figur 13. Naturlig bergslänt västra sidan.

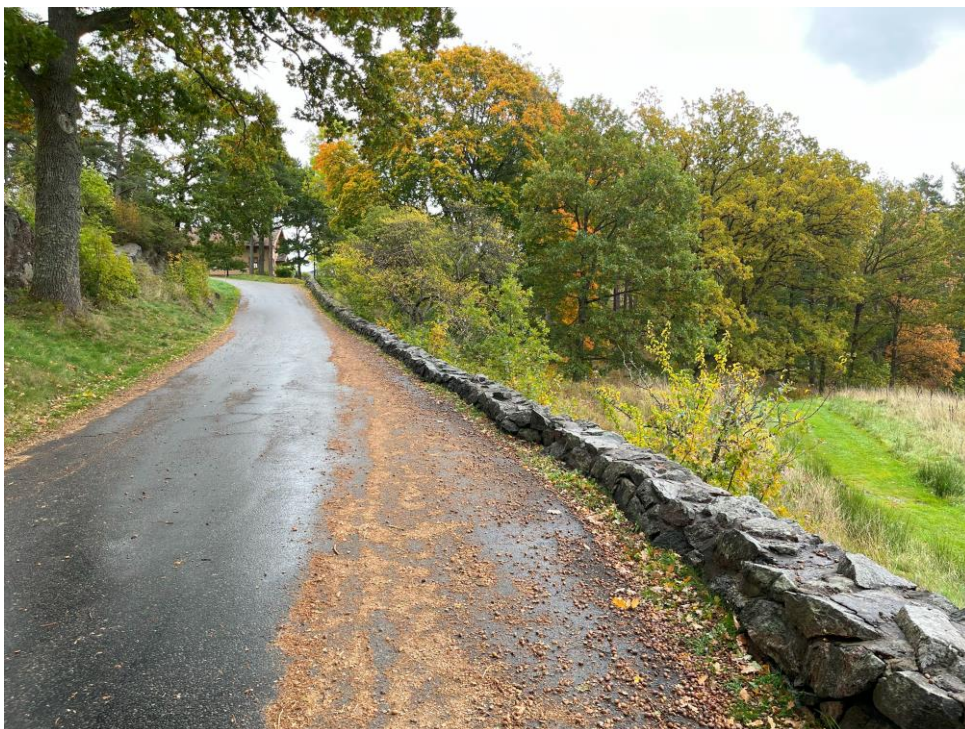
Figur 14. Stenmuren, ovasida.

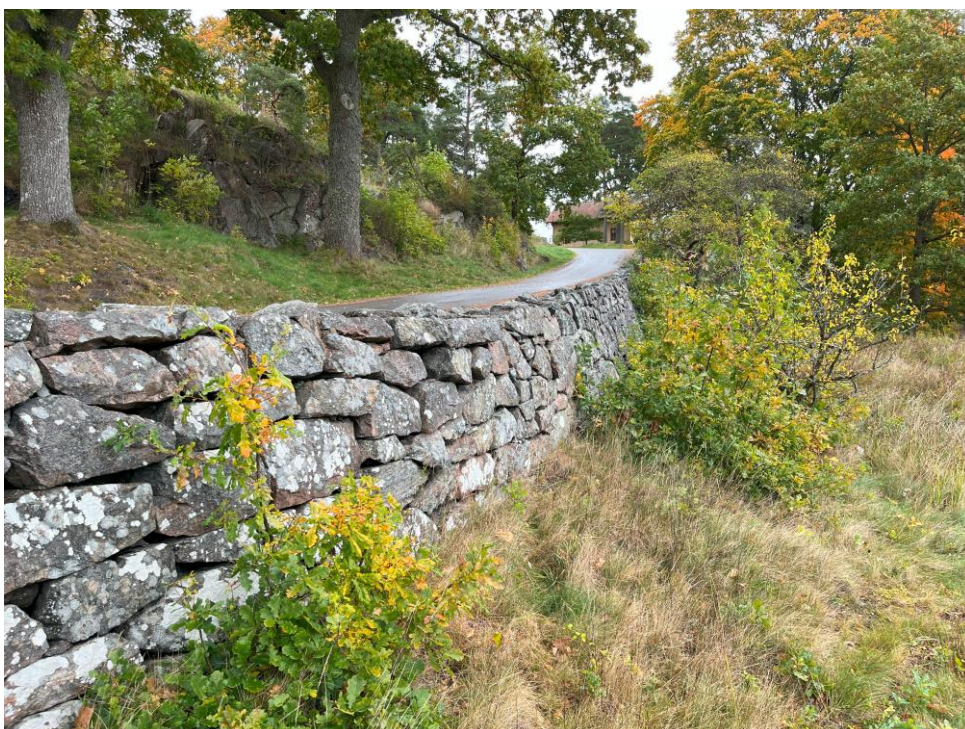
Figur 15. Stenmuren, nedsida.

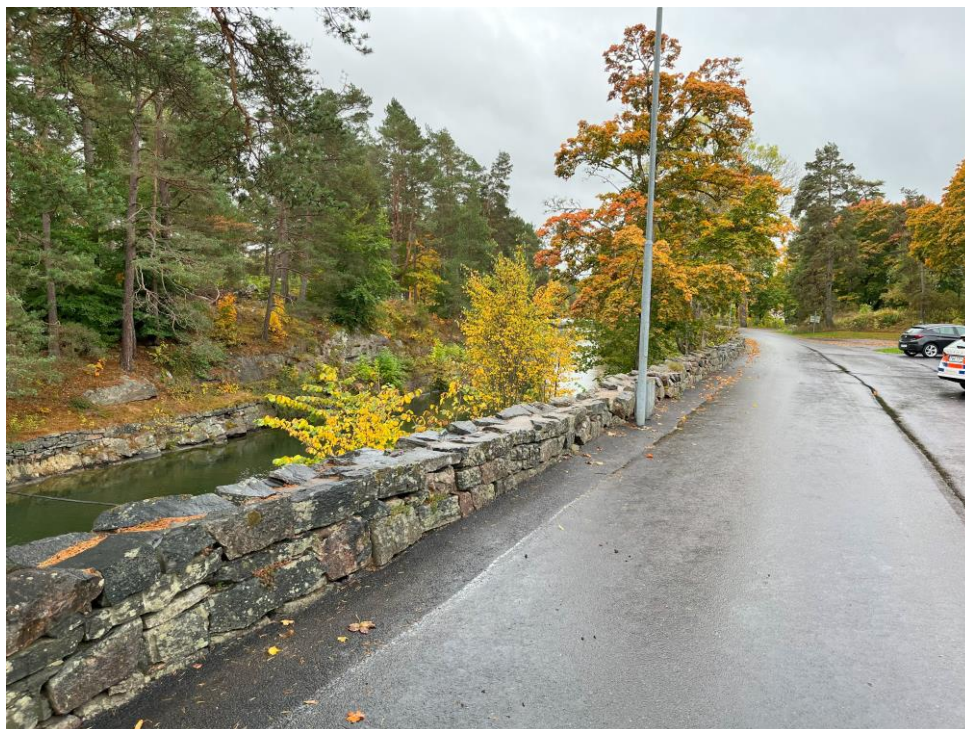
I område 5 finns en lång stenmur längs vägens östra sida (fig. 16 och 17). På västra sidan finns ett par lägre bergskärningar som är stabila och behöver inte åtgärdas (fig. 18 och 19). Stenmuren är överlag i bra skick och okulärt ser man inga tecken på

Figur 16. Vy-bild av stenmuren vid kyrkan.

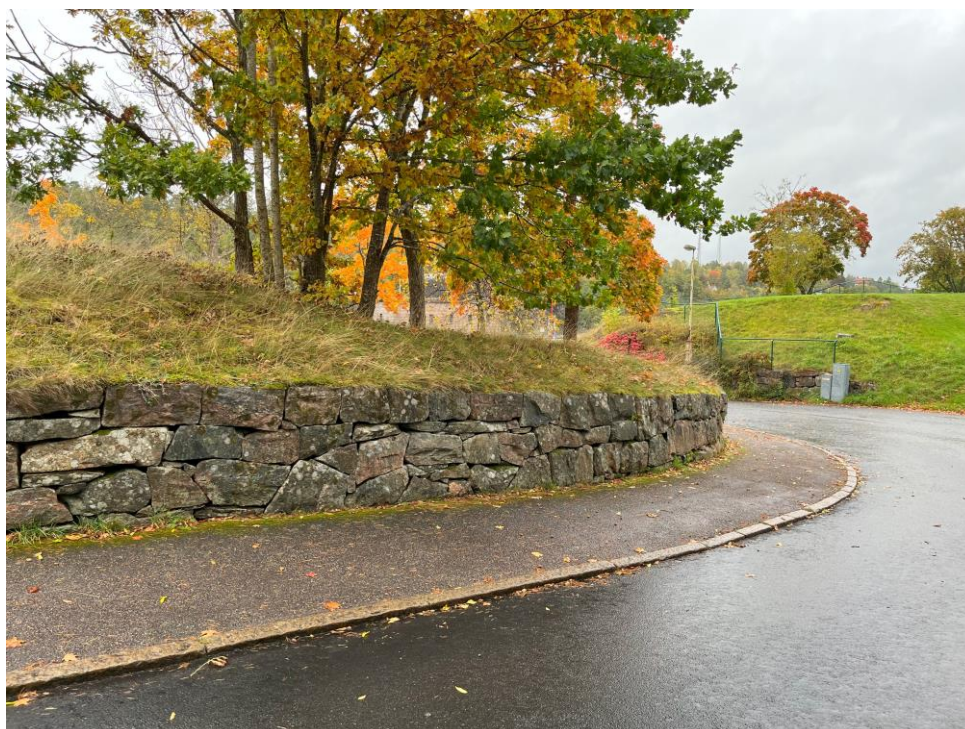
Figur 17. Vy-bild av stenmuren, södra delen.

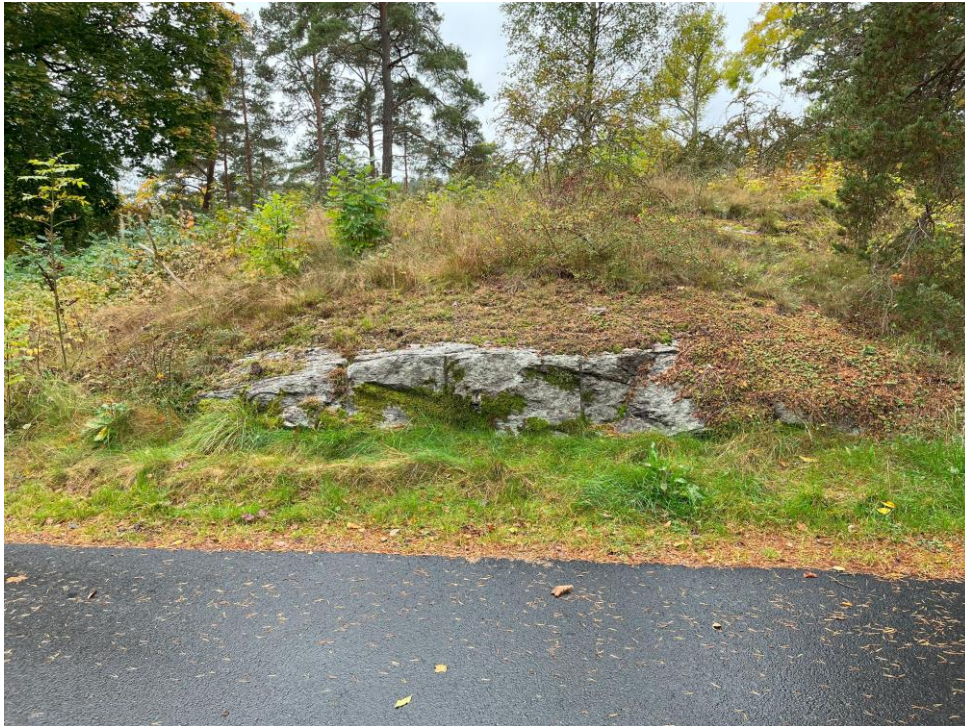
Figur 18. Låg bergskärning västra sidan.

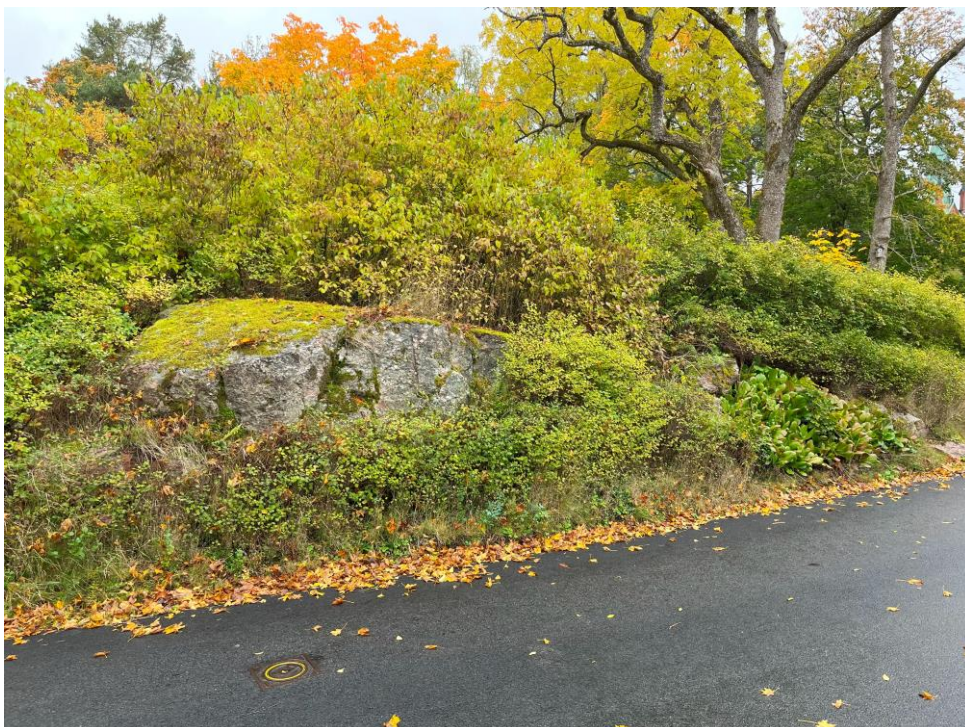
Figur 19. Låg bergskärning västra sidan.

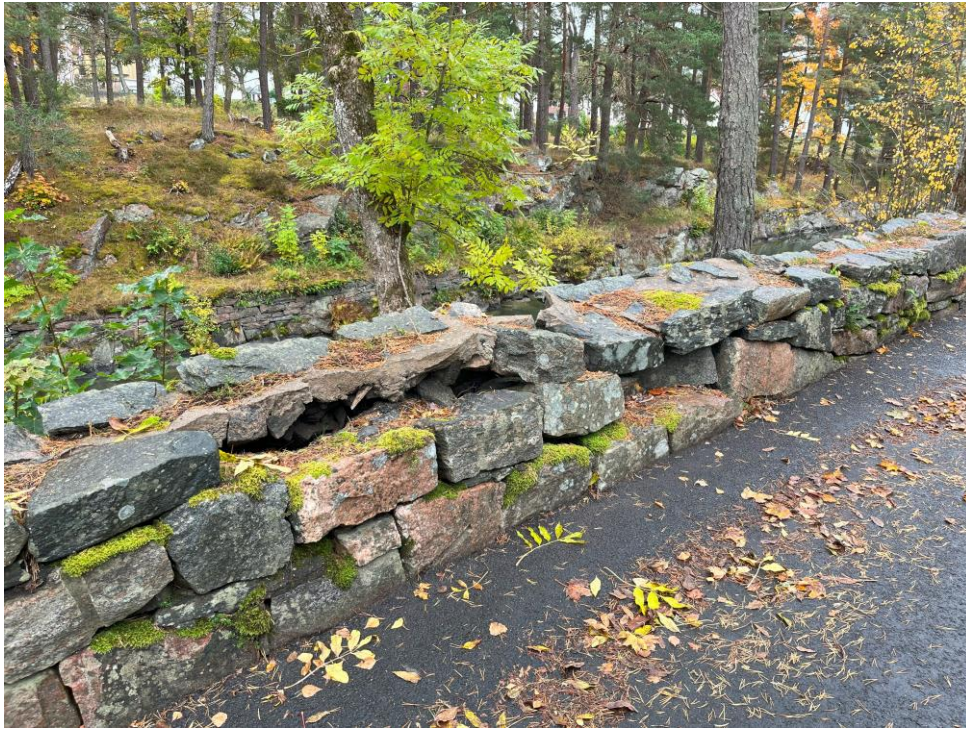
sättningar. Det finns enstaka ställen där det fallit ut någon sten och där det ligger lösa stenar på ovansidan (fig. 20).

Figur 20. Exempel där det fallit ut sten ur muren.
