## ÖVERSIKTLIG MILJÖGEOTEKNISK UNDERSÖKNING

Källstorp 4:3 och del av 4:4, Trollhättans stad

### RAPPORT

2004-09-07

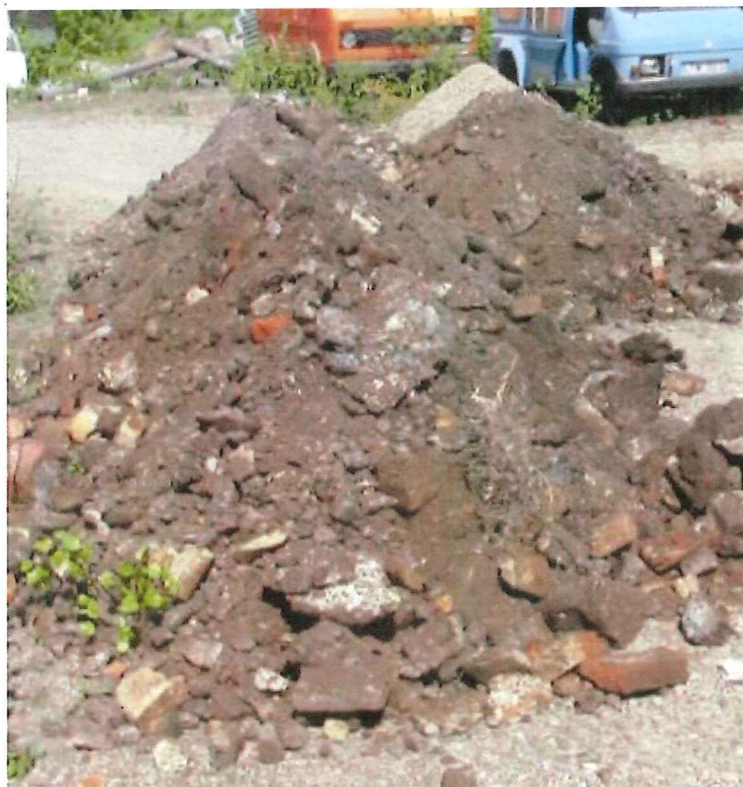
Fyllnadsmaterialet var av likartad uppbyggnad över hela det undersökta området. Det dominerades av gjutsand med inslag av olika slaggar, rivningsmassor, sprängsten och slipsten, se exempel i Figur 1 och Figur 2 nedan.

Figur 1. Fyllnadsmaterialets sammansättning inom större delar av undersökningsområdet; gjutsand blandad med rivningsmassor, slagg m.m. I högen längst bak anas den ljusa T-kalken som använts för att avjämna den norra delen av området.

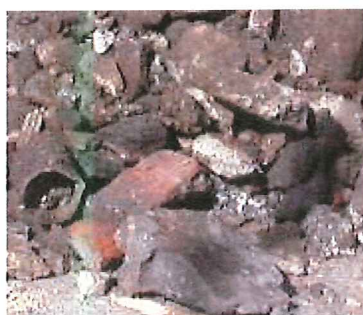
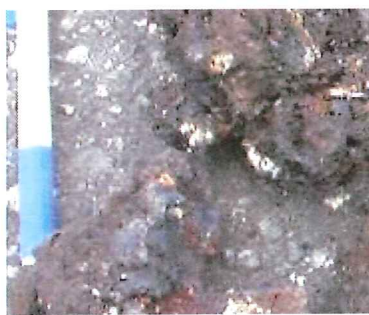
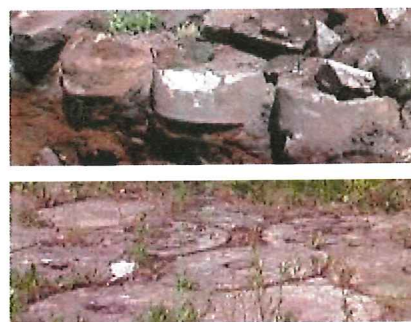
Figur 2. Exempel på material som påträffades i provgropar vid markundersökningen. Från vänster rivningsmassor, slagg och slipstenar

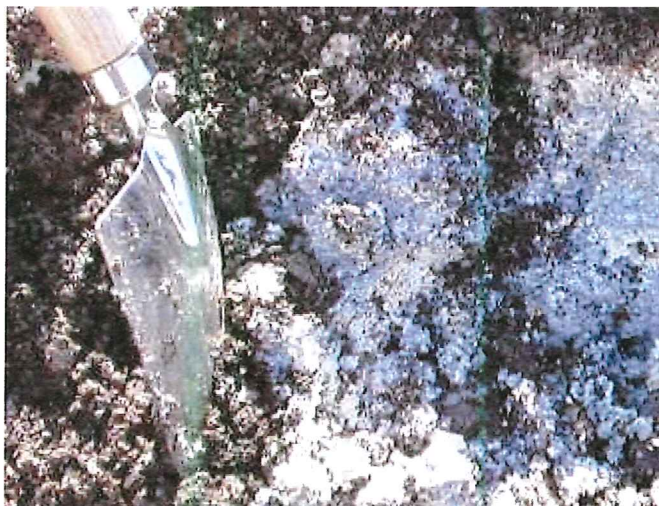
I några punkter påträffades ett grått, icke naturligt, material med inslag av vita flingor, se fotografi i Figur 3 nedan. Materialet hade en konsistens liknande lera. Materialets ursprung är oklart. Eventuellt kan det röra sig om sedimenteringsslam från bad i ytbehandlingen eller verksamhetens avlopp.

*Figur 3. Exempel på det grå material med lerkonsistens som påträffades i varierande mängd i provgropar GA1-GA2 och GA8-GA9.*
