Fosforfällor i Trollhättans kommun

EN UNDERSÖKNING AV ENSKILDA
AVLOPPSANLÄGGNINGAR MED FOSFORFÄLLA

Charlotta Larsson i samarbete med Trollhättans Stad
2015

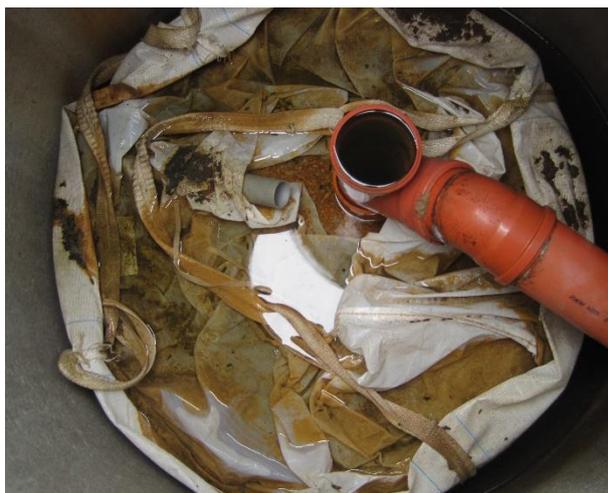
Nio stycken (14 %) av de 64 undersökta fosforfällorna var felkopplade eller filtermaterialet ej installerat i brunnen. Felkopplingen gör så att vattnet inte flödar genom filtermaterialet på rätt sätt och dess funktion som fosforfilter reduceras. I vissa fall gör felinstallationen att hela anläggningens flöde stoppas upp så att föregående reningssteg påverkas negativt. Exempel på felinstallation kunde vara att inloppsröret inte kopplats på rätt sätt, säcken hade inte öppnats på rätt sätt eller att inloppsröret gav ett bakfall till föregående reningssteg. Se bilder 4-6 som exempel på hur en felkopplad och felinstallerad säck kan se ut.

Bild 4 Inloppet kopplat till utloppsröret.

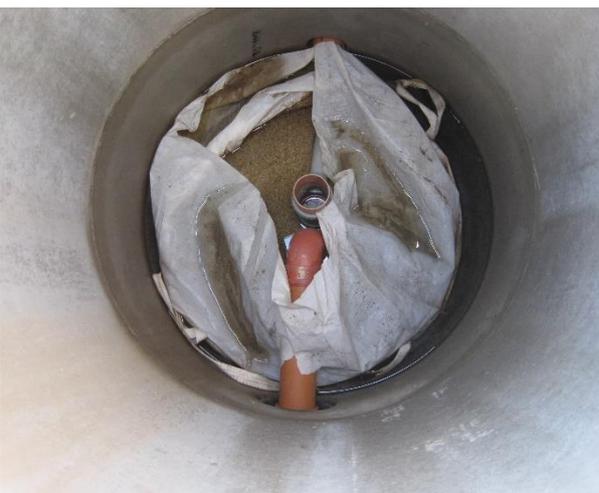
Bild 5 Säcken vikt så att inkommande vatten rinner över kanten på säcken och därmed ej rinner genom filtermaterialet.

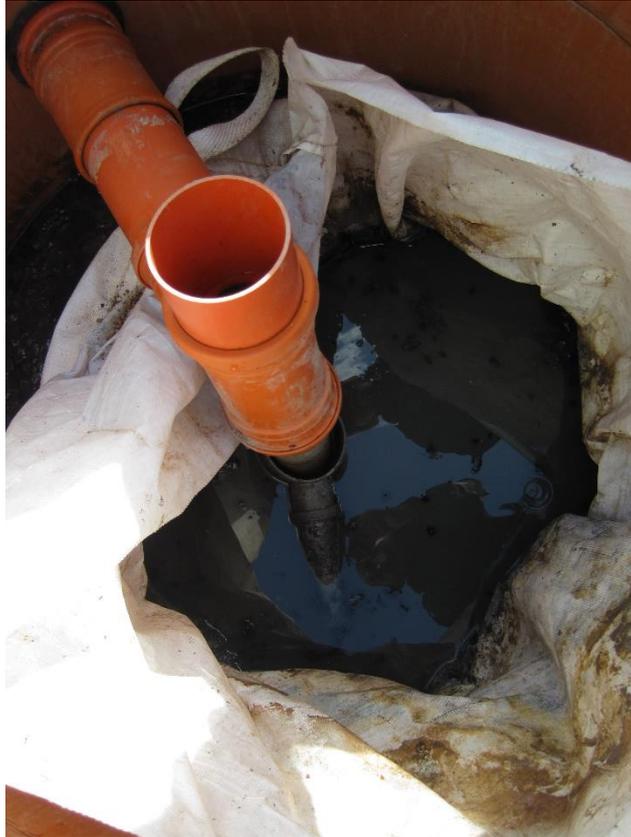
Bild 6 Inloppet felaktigt kopplat till utloppsroret. Här syns också att filtret förorenats.

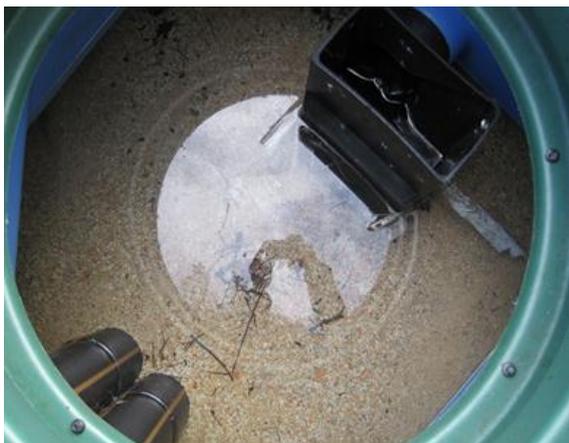
11 stycken

Ej synligt påverkade

Klart vatten och inget synligt läckage från tidigare reningssteg eller slamtillväxt.

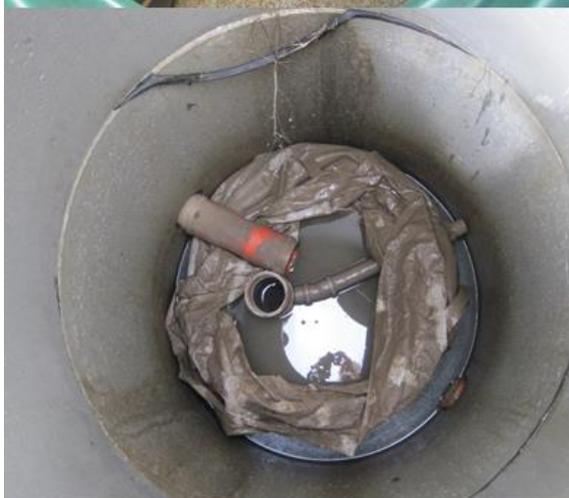
17 stycken

Påverkade

Fosforfällor med tydlig av påverkan av material, utfällning eller tillväxt som sedimenterat uppe på filtermaterialet. Även grumliga fosforfällor.

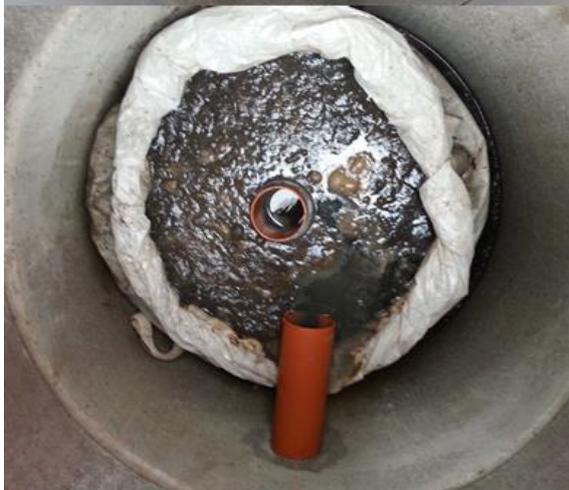
23 stycken

Starkt påverkade

Kraftigt förorenade fosforfällor med hög turbiditet och slampåverkan.

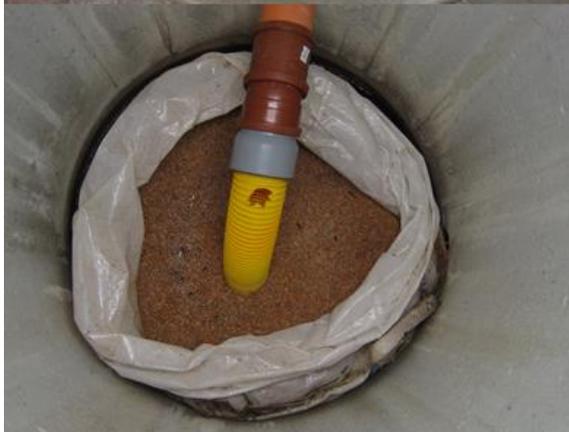
4 stycken

Torra

Inget vattenflöde
