UPPDRAG Bergbesiktning DP Ekekullen 2	UPPDRAGSLEDARE Nikola Ristov	DATUM 2017-12-01
UPPDRAGSNUMMER 12703213	UPPRÄTTAD AV Nikola Ristov	Granskad Christian Andersson Höök

Trollhättans stad, PM Bergteknisk utredning för detaljplan för del av Ekekullen 2 m fl.

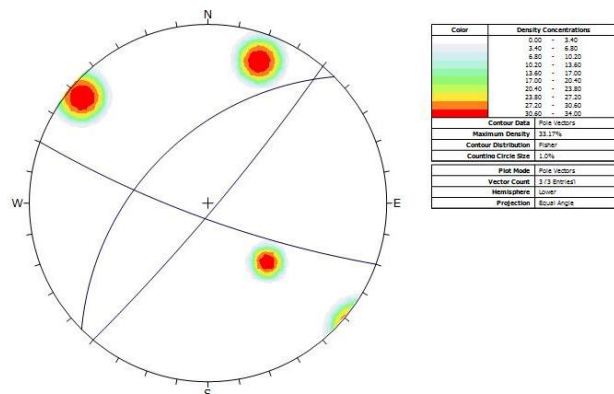
Berggrunden utförs av gråröd gnejs, se figur 2 utdrag ur SGU:s berggrundskarta över DP område. Bergmassan är huvudsak söndersprucken i tre sprickgrupper. Sprickfrekvensen är låg och sprickorna är friska råa, ovittrade och undulerande. Sprickgrupp 1 stupar mot nordväst och följer områdets förskiffring och är orienterad i 225°/50°, sprickgrupp 2 i 40°/85° och sprickgrupp 3 110°/80°. Dessutom förekommer slumpvisa sprickor med olika orientering. Sprickgruppernas orientering visas i stereogram i figur 3.

Figur 3 Stereogram med mätta sprickorienteringar

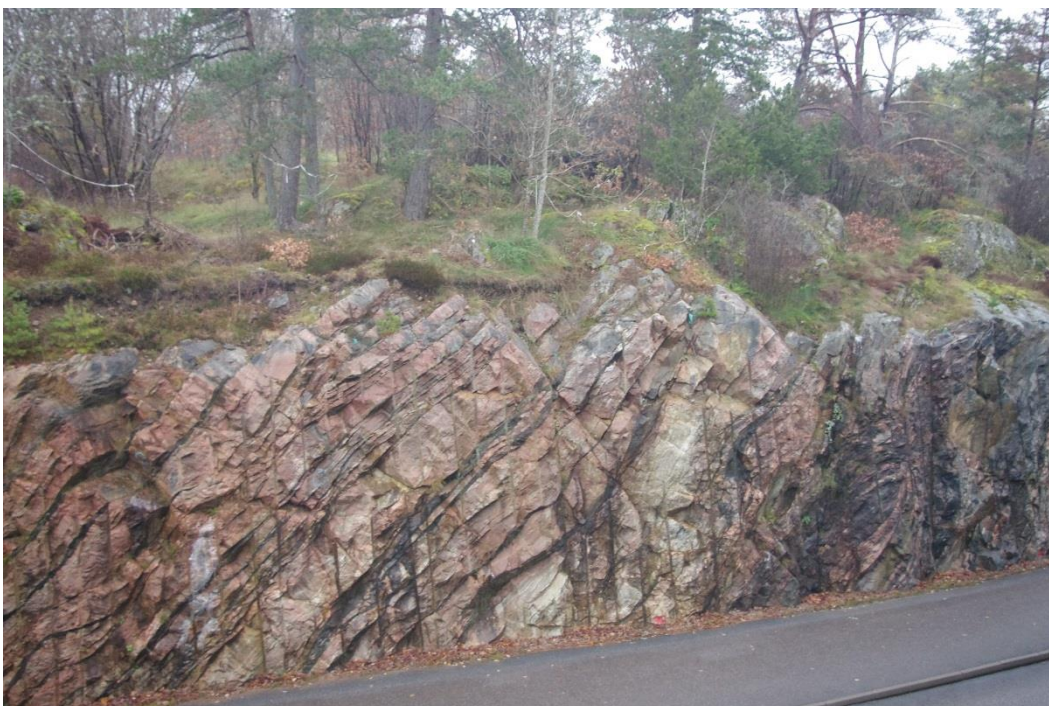
I den sprängda skärningen ovan vägen dominerar sprickor med orientering $225^{\circ}/50^{\circ}$, se figur 4, vilka är gynnsamma ur stabilitetssynpunkt och inte ger upphov till någon storskalig instabilitet. Sprickor ogynnsamma för stabiliteten finns men bedöms ej vara uthålliga. Berget/Skärningen längs Kungälvsgatan och längst hela planområdet är stabiliserat i form av förbultning och bergbultar. Säkring av berget som utförts utgörs i huvudsak av cementgjutna bergbultar av $\varnothing 25$ mm. Ingjutningslängden för förbultar är 6 m i rad 0,5 m innanför teoretisk kontur och 0,5 m avstånd i raden. Ingjutningslängden för förstärknings bultar är 4, 3 och 2 m.

Figur 4 Dominanta sprickor med orientering $225^{\circ}/50^{\circ}$ gynnsamma ur stabilitetssynpunkt.

Berggrunden är frisk och ovittrad och bedöms vara stabil för grundläggning av den nya byggnaden. Slänten mot Kungälvsgatan bedöms vara stabil och några förstärkningsåtgärder krävs ej för tillfället. Det rekommendera dock att i samband med bergschaktningsarbeten för husgrundläggning inom detaljplanen utföra skrotning av slänten mot Kungälvsgatan för att rensa bort lösa stenar så dessa ej faller ned när sprängning utförs.

Om bergschakt för byggnaden sker mindre än 5 m från bergskärningen mot Kungälvsgatan bör skärningen kompletteras med bultförstärkning och eventuellt bergnät.
