## Hults höjd detaljplan - Bergteknisk utredning

### Sammanfattning berg

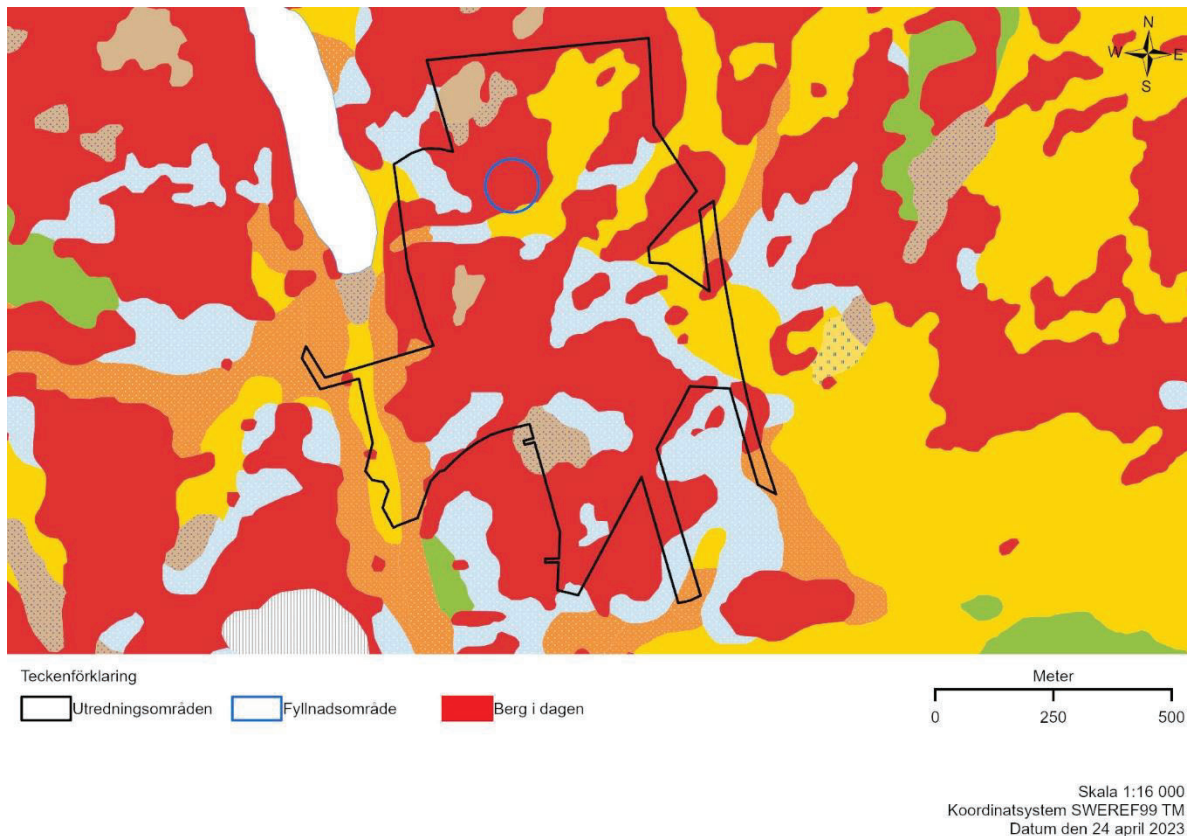
Förekomsten av exponerat berg i området består till största delen av naturligt glacialslipade berghällar vilket medför mycket låg lutning av det exponerade berget, och är en god förutsättning för bergstabiliteten. Det berg i dagen som observerades är mellan 1-3m höga. se röda områden i Figur 2. Varierande topografi mellan träsk/våtmarksområden samt berg i dagen kan medföra höjdskillnader på ca 10–12 m. Slänterna förefaller inte branta, utan är uppdelade i naturliga terrasser, vilket resulterar i en flackare lutning, se Figur 3 A-C.

I den norra delen av området förekommer ett uppfyllt område av ca 100x130 m, se blå cirkel i Figur 2. Fyllnadsområdet utförs av sprängsten och är ungefär 5 meter högt, se Figur 3 D.

Figur 2 Översikt över det besiktigade området med fastighetsgränser markerade med svart kontur. Ungefärlig positionen för området med fyllnadsmaterial är markerat med blå cirkel. Källa: SGU:s jordartskarta.

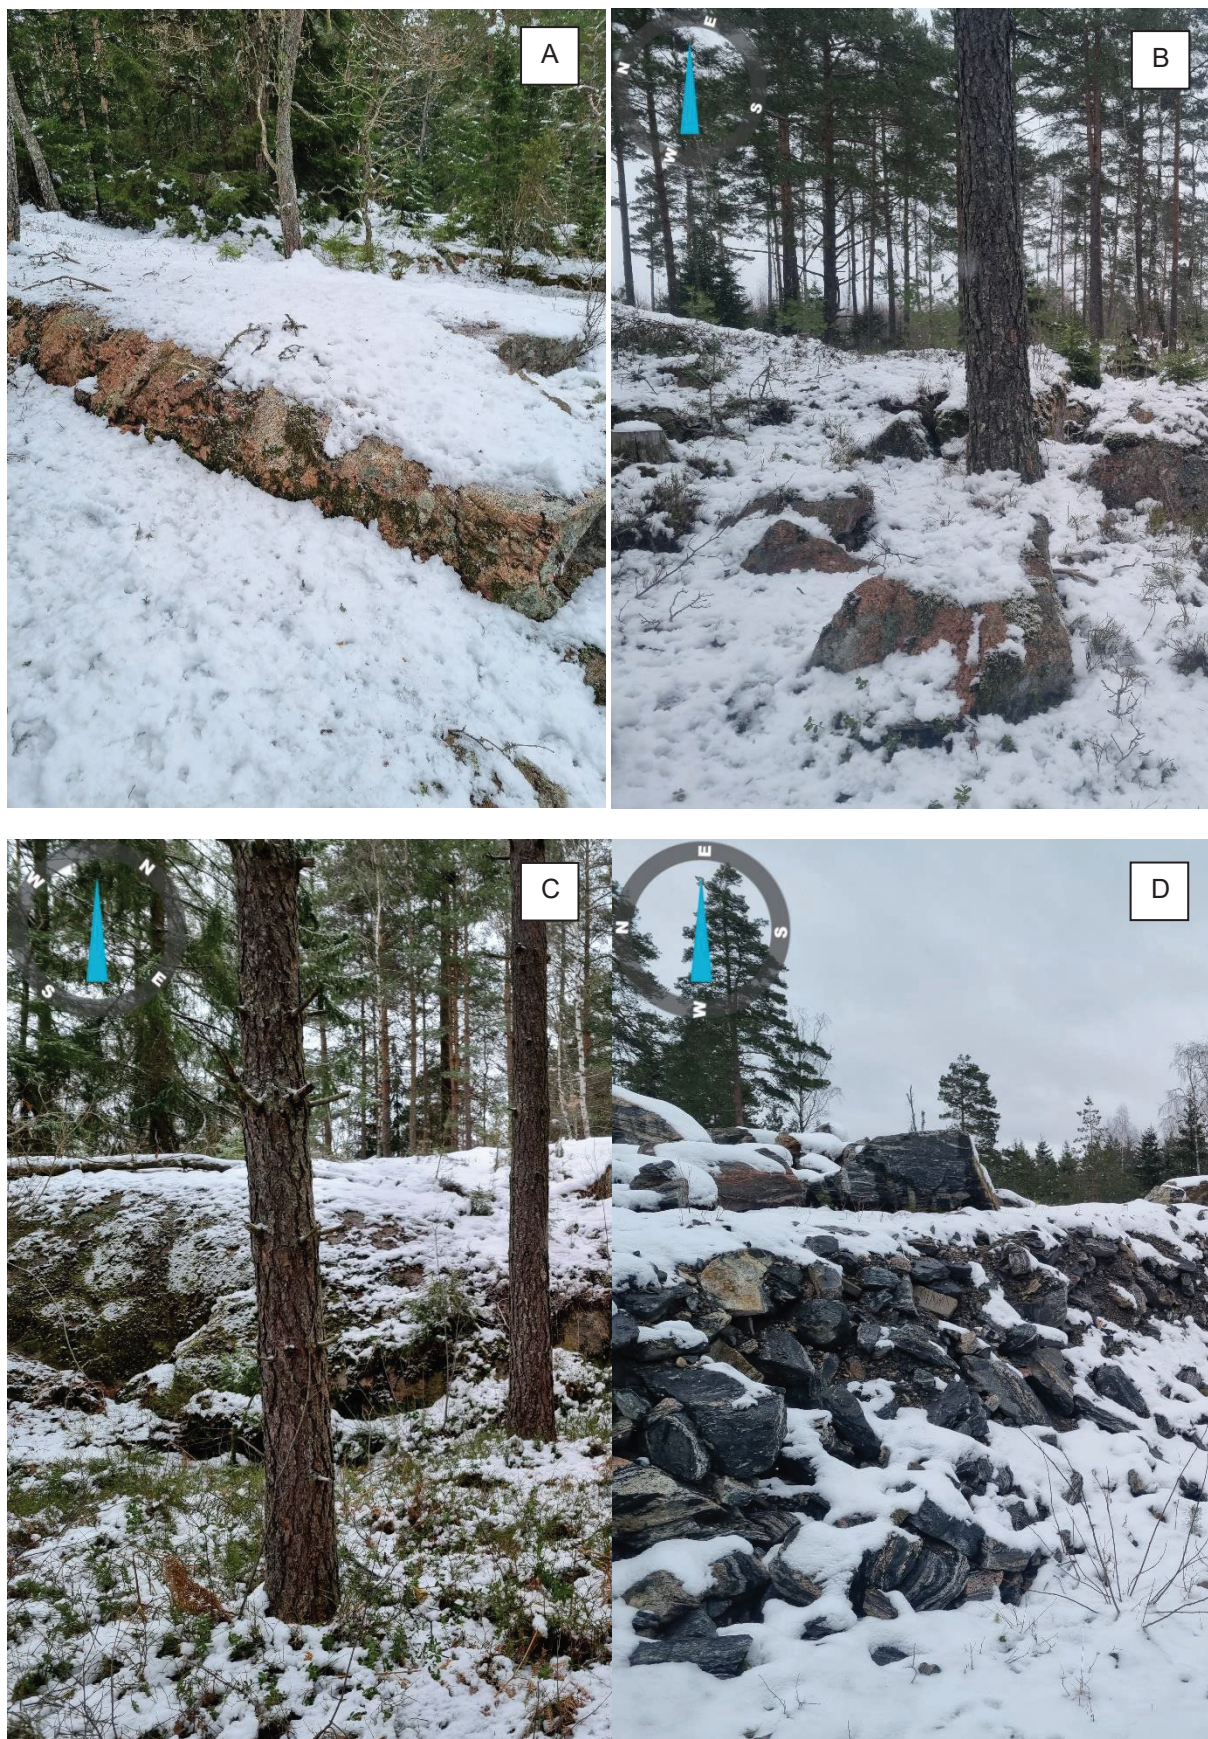
Figur 3 A. Låg bergslänt i detaljplaneområdets södra del. B. Blockområde i områdets nordöstra del, vy mot öst. C. Låg bergslänt i områdets västra del, vy mot nordväst. D. Fyllnadsområde i områdets norra del, vy mot öst.

På grund av de låga naturliga bergslänterna i området föreligger det inte någon risk för bergras och blocknedfall som kan påverka området för detaljplanen, inga åtgärder krävs under rådande förhållanden.

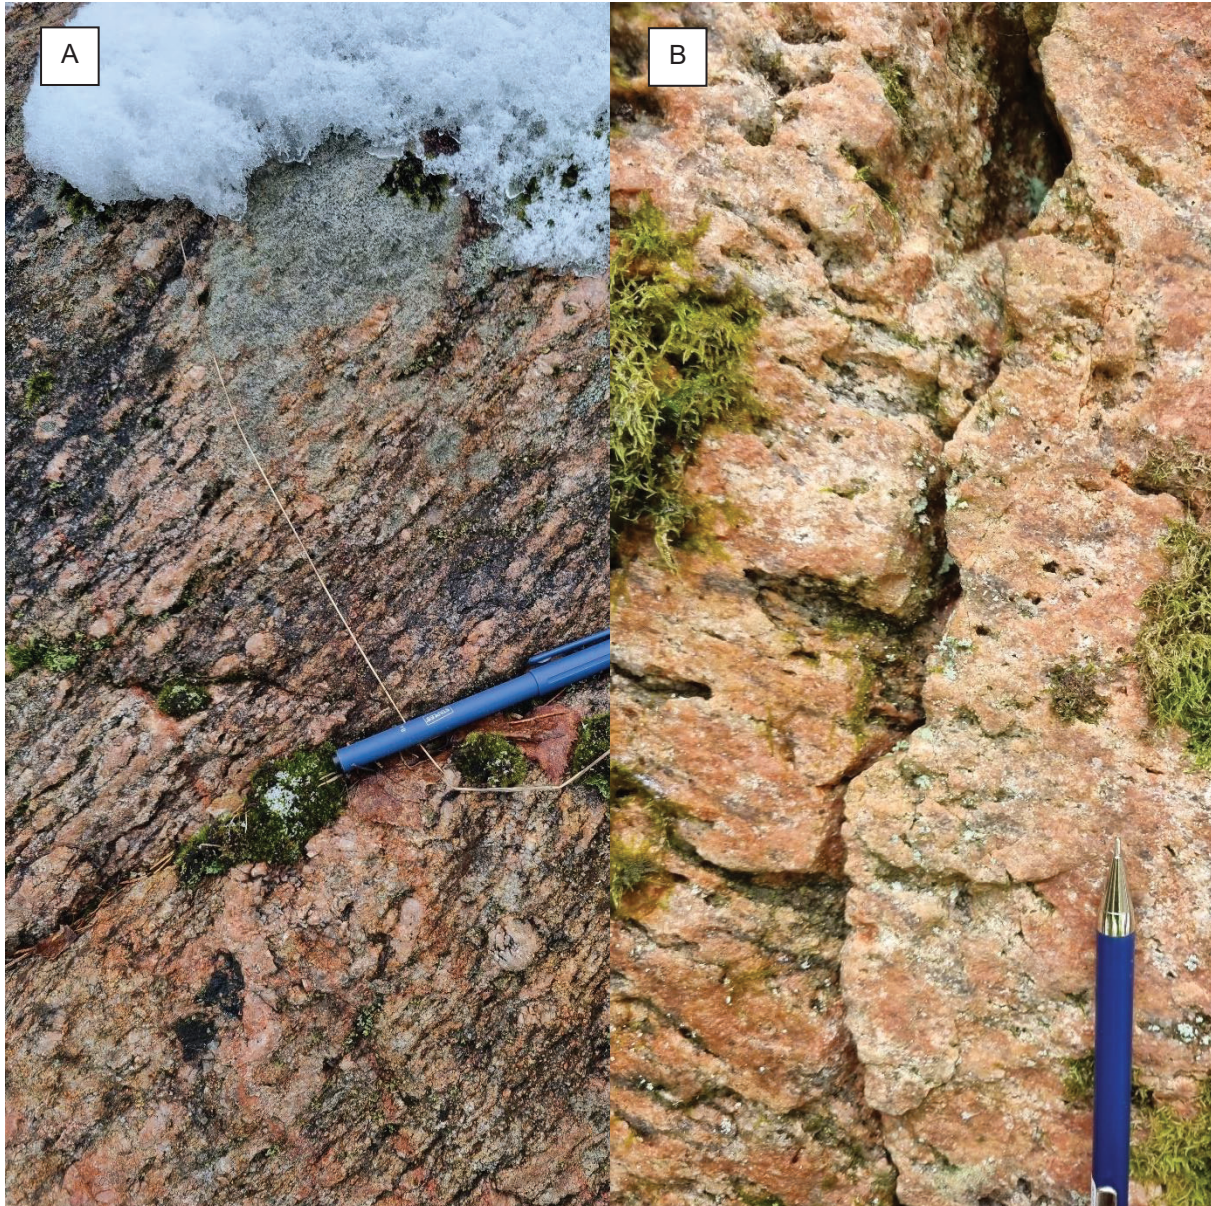
Detta bekräftas av fältobservationer. Bergarten kan beskrivas som röd till rödgrå medelkorning granitoid med 1–2 cm stora porfyroklaster av kalifältspat, se Figur 4. Förekomsten av foliation i bergarten varierar inom området, med ingen tydlig foliation i de södra delarna till måttlig foliation i de centrala samt norra delarna, se Figur 4.

Figur 4 A. Röd-grå medelkorning granitoid med 1–2 cm stora kalifältspat porfyroklaster. Bergarten uppvisar ställvis foliation. Foto taget i områdets centrala del. B. Röd granitoid utan tydlig foliation. Foto taget i norra delen av området.

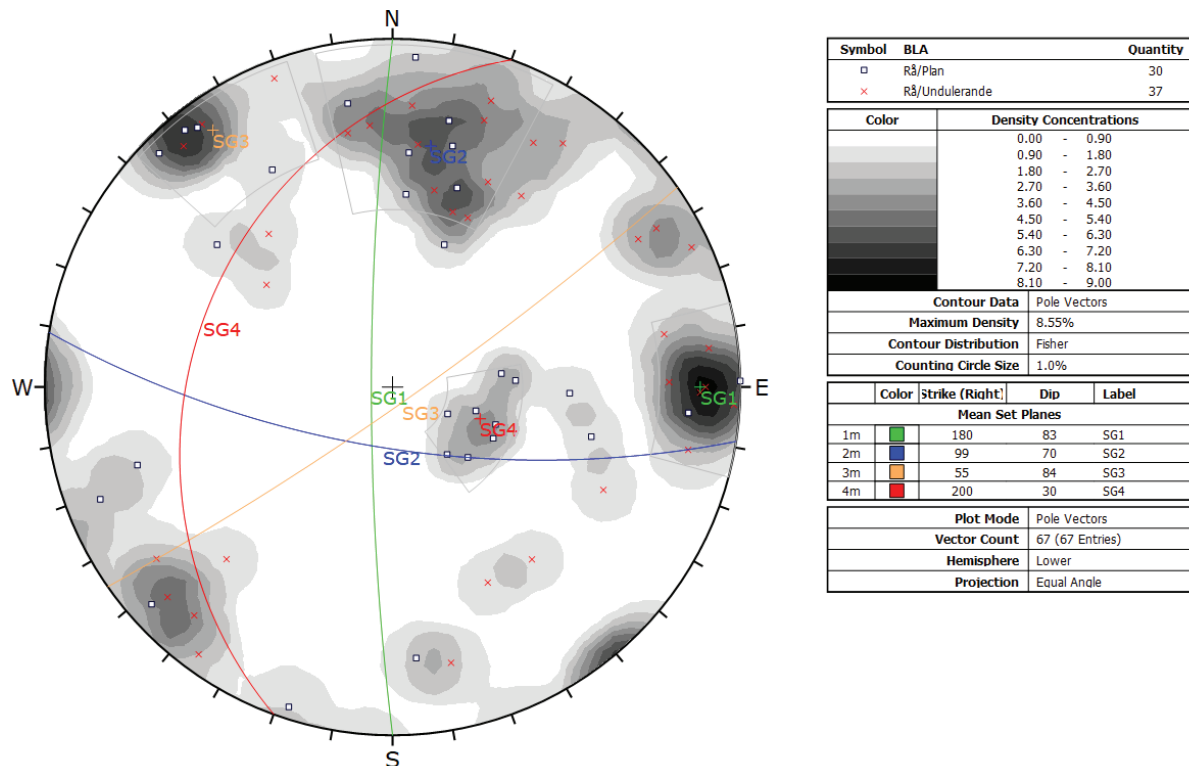
Beträffande sprickornas råhet och ytförhållanden är de vanligast förekommande sprickorna av typen råa och plana samt råa och undulerande. Sprickorna inom området stryker vanligen mot syd, öst, nordöst och västnordväst. Utöver dessa förekommer även enstaka sprickor med varierande stryk-/stupning, se stereogram i Figur 5.

Figur 5 Stereogram över uppmätta sprickriktningar i områdena.

Sprickgrupp 1 (SG1), illustrerad i grönt i Figur 5, har en sydlig strykning och sprickplanen bedömdes okulärt som råa och undulerande. Sprickorna i sprickgruppen stupar 77–89° mot väst, med en vanligast förekommande stupning av ca 85°.

SG2, illustrerad i blått i Figur 5, har en östlig strykning och sprickplanen bedömdes okulärt som råa och undulerande. Sprickorna i sprickgruppen stupar 56–87° mot syd, med en vanligast förekommande stupning av ca 70°.

SG3, illustrerad i gult i Figur 5, har en nordöstlig strykning och sprickplanen bedömdes okulärt som råa och plana. Sprickorna i sprickgruppen stupar 71–86° mot sydost, med en vanligast förekommande stupning av ca 86°.

SG4, illustrerad i rött i Figur 5, har en sydsydvästlig strykning och sprickplanen bedömdes okulärt som råa och plana. Sprickorna i sprickgruppen stupar 24–37° mot västnordväst, med en vanligast förekommande stupning av ca 35°.

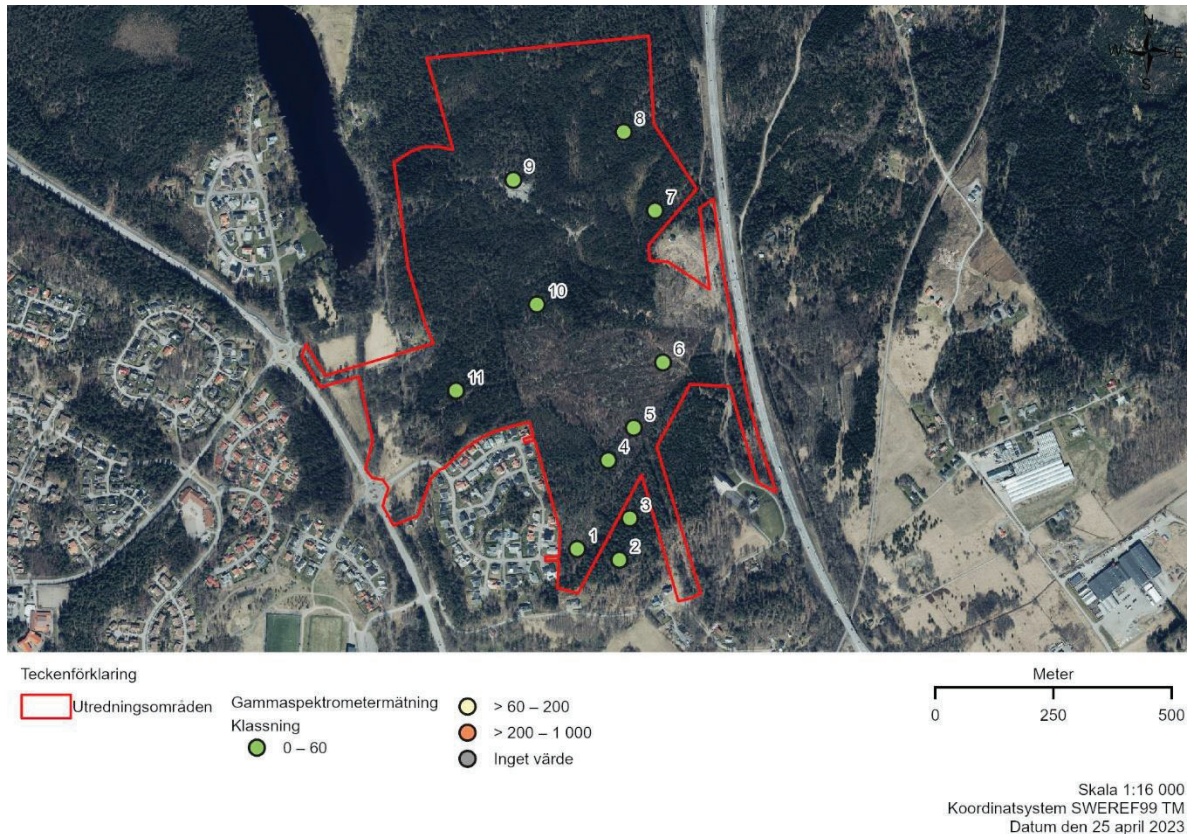
Figur 6 De elva mätpunkternas lokalisering i och utanför området markerade med gröna, gula och röda cirklar beroende på radiumaktiviteten (Bq/kg).

Resultatet visar att den beräknade radiumhalten ej överstiger 60 Bq/kg, gränsvärde för normalradon, i samtliga elva mätpunkter, se Tabell 2.

Då samtliga mätpunkter uppvisar radiumhalter som ej överstiger 60 Bq/kg kan berggrunden inom området i sin helhet bedömas som lågriskområde avseende radon (<60 Bq/kg) enligt Byggforskningsrådet (R85:1988, reviderad 1990). För ytterligare kännedom om områdets eventuella uppfyllande av andra potentiellt relevanta gränsvärden se Tabell 4.

- Uppförandet av planerade byggnader rekommenderas utföras radonskyddande enligt *Radonboken - nya byggnader* (2019). Radonskyddande grundkonstruktion innebär till exempel att grundläggning görs på betongplatta där rörgångar och håltagning tätas från genomströmning av markluft, stort sett alltid är fallet vid modern bostadsbyggnation.
- Lokalt lossållna block och krossmaterial från området kan antas ha samma strålningsegenskaper som omgivande berggrund och kan användas vid grundläggning.
- Eventuellt tillfört material som till exempel fyllnadsmassor bör ha låga strålningsegenskaper för att inte bidra till en ökad radonrisk. För utifrån tillfört grundläggningsmaterial bör

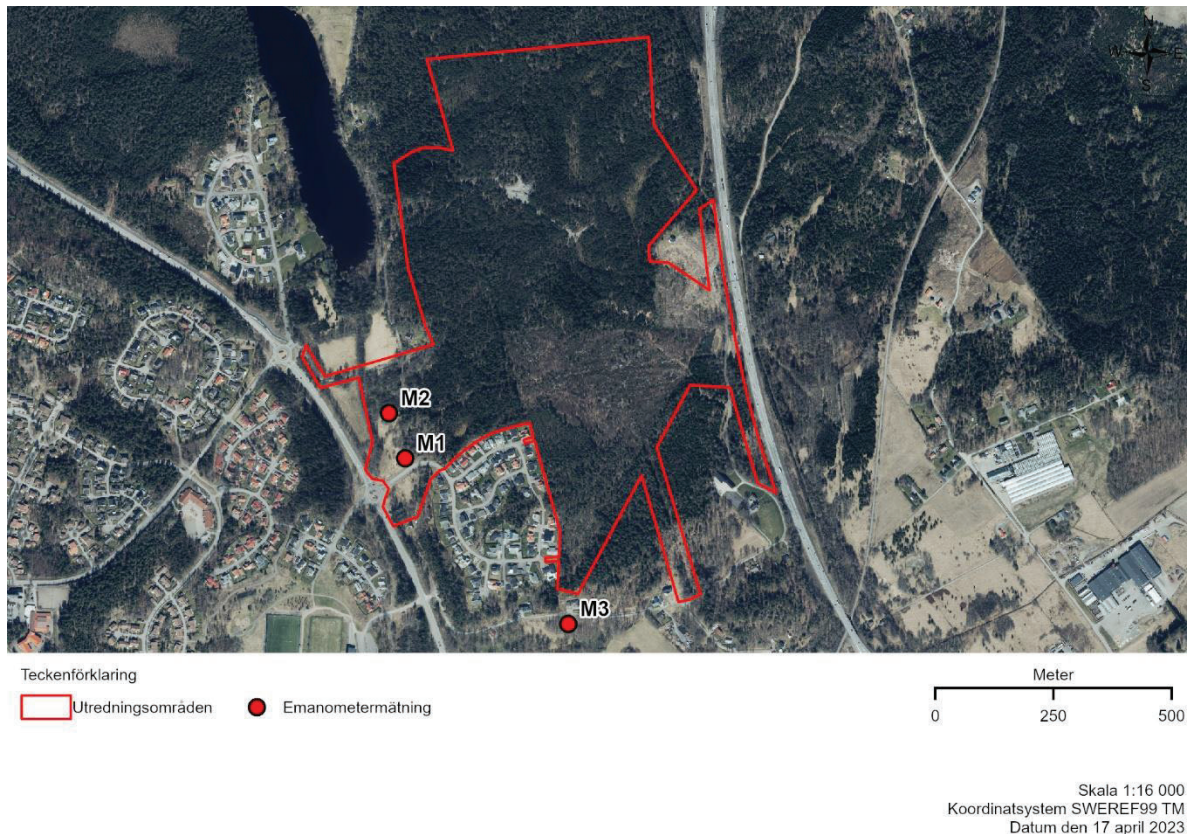
Figur 7 De tre mätpunkternas lokalisering i och utanför området markerade med röda cirklar.

Resultatet visar att radiumhalten ej överstiger 10 000 Bq/m<sup>3</sup>, gränsvärde för normalradon, i samtliga tre mätpunkter, se Tabell 5.

Då samtliga mätpunkter uppvisar radiumhalter som ej överstiger 10 000 Bq/m<sup>3</sup> kan området i sin helhet bedömas som lågriskområde avseende radon i jordluft (<10 000 Bq/m<sup>3</sup>) enligt Byggforskningsrådet (Byggforskningsrådets rapport BFR R85:1988). Eftersom gränsvärdena för jordluft ej avser sand, har värden för grus/morän bedömts lämpliga för användning, då dem närmst likar provlokalernas förhållanden.
