# GEO-gruppen AB

## Bergteknisk undersökning för detaljplan vid Nohab, Trollhättan

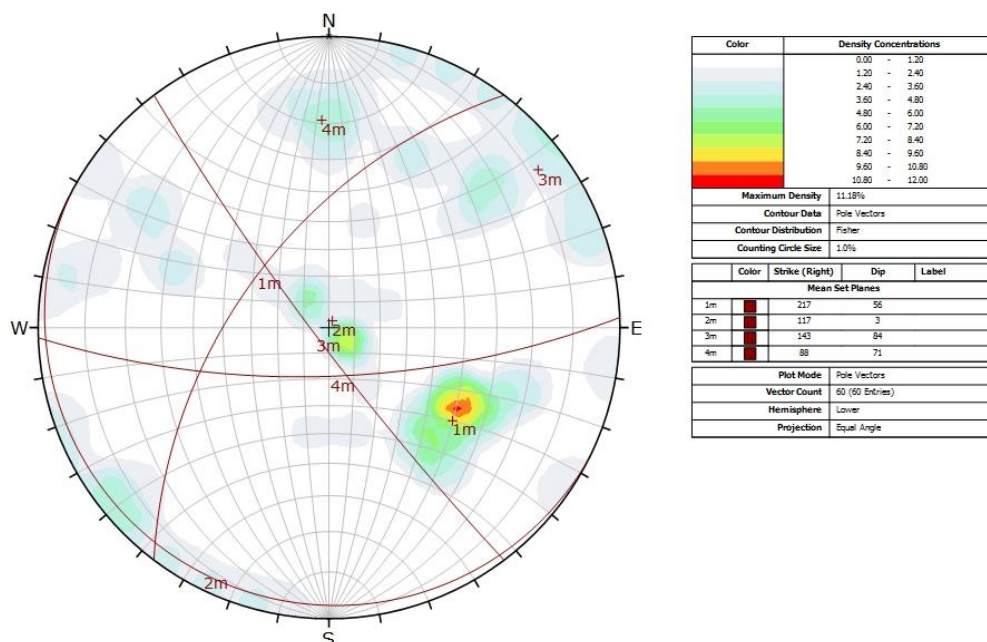
Sprickgrupp 1 följer foliationen och är orienterad 220°/55°, sprickgrupp 2 i 120°/5°, sprickgrupp 3 i 145°/85° och sprickgrupp 4 i 90°/70°.

Figur 15: Stereogram över sprickgrupperna i undersökningsområdet.

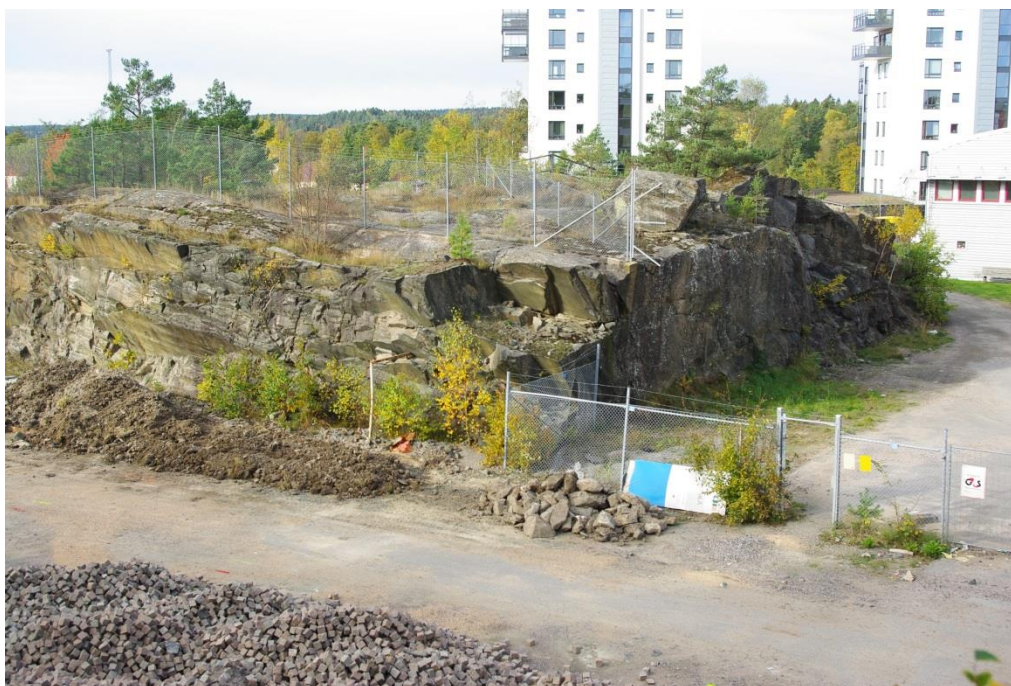
Området utgörs av ett bergparti i sydvästra delen av planområdet. Skärningar finns i norr, öst och väst. På bergpartiet ligger en mindre damm/rekreationsplats. Tydliga sprängskador finns längs skärningarna i området. Flertalet lösa block finns i området, se figur 3- 6.

Figur 3: Översiktsfoto av område 1. Foto är taget mot väst och visar skärningarna i norr och öst.

- **Område 1:** Innehåller flertalet platser där behovet av bergrensning och bergförstärkning är stort. Framför allt i västra och nordöstra delarna av området. Bergförstärkningen kan utgöras av helingjutna kamstålsbultar.

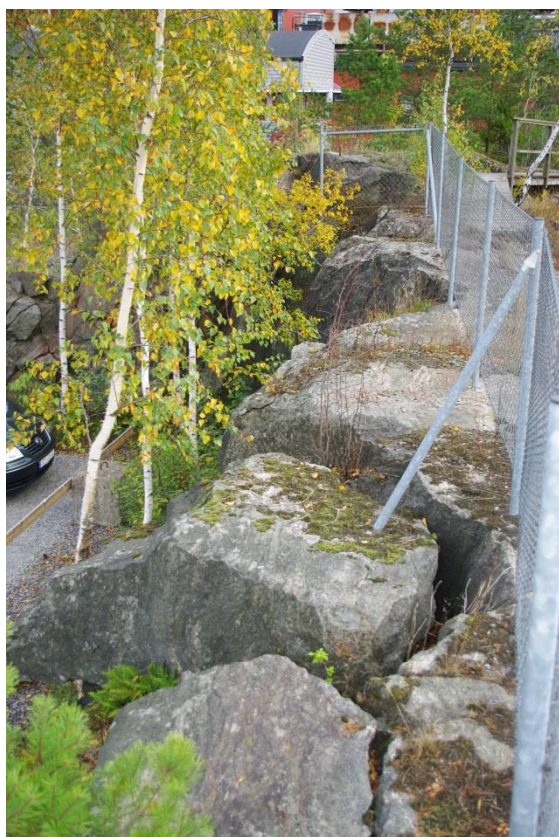
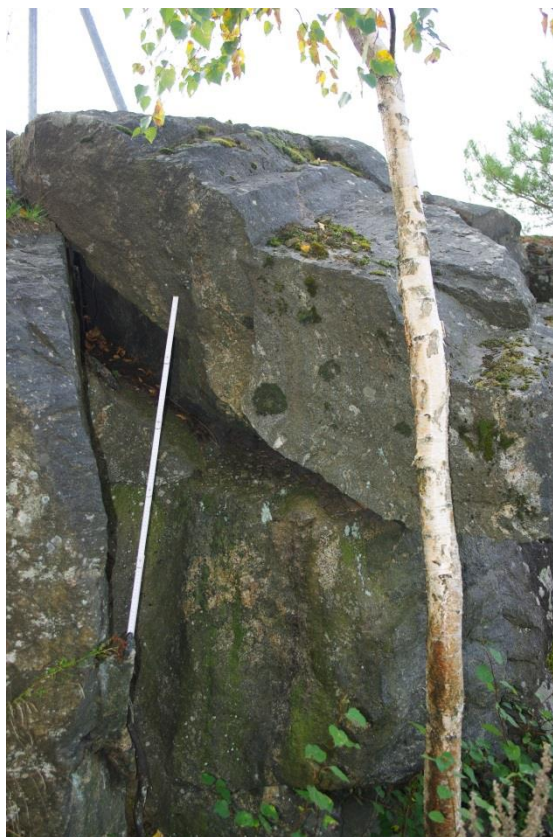
Figur 4 och 5: Fotot till vänster (figur 4) är taget åt nordnordost och visar större block i skärningen i västra delen av område 1. Fotot till höger (figur 5) visar samma block från nedan mot syd.

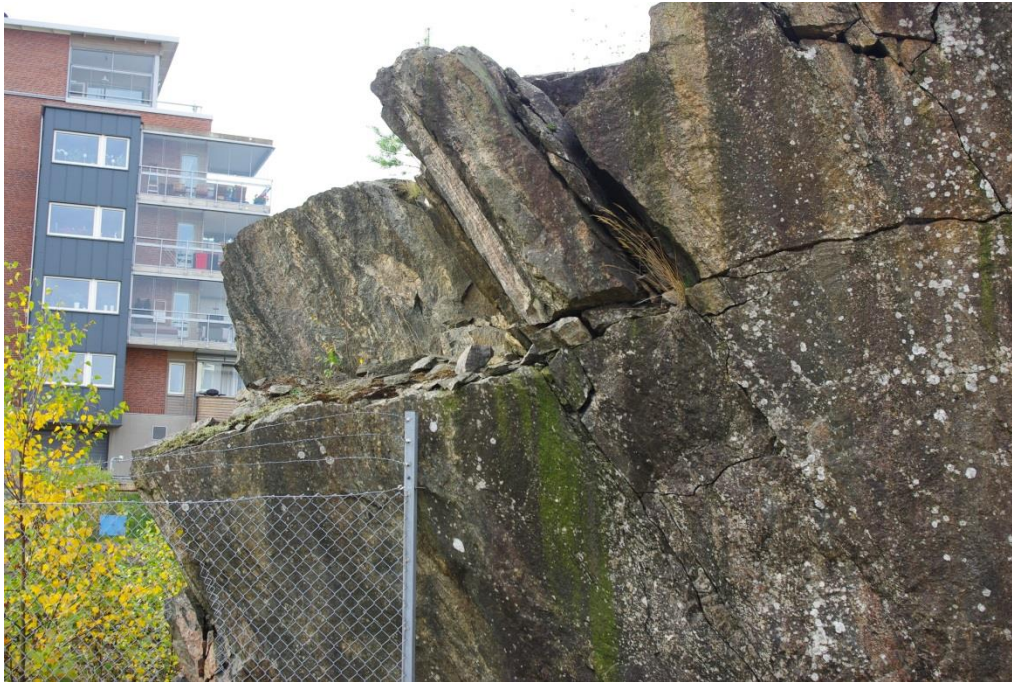
Figur 6: Lösa block i nordöstra hörnet på område 1. Foto taget mot syd.

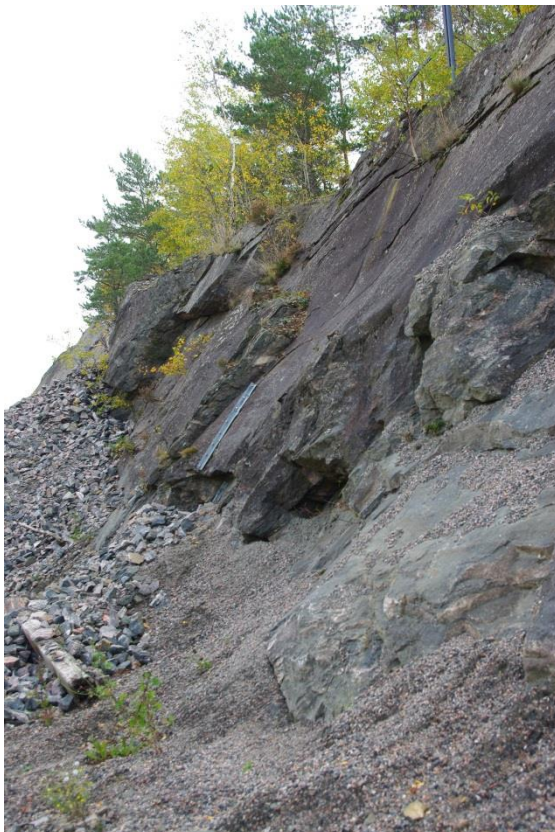
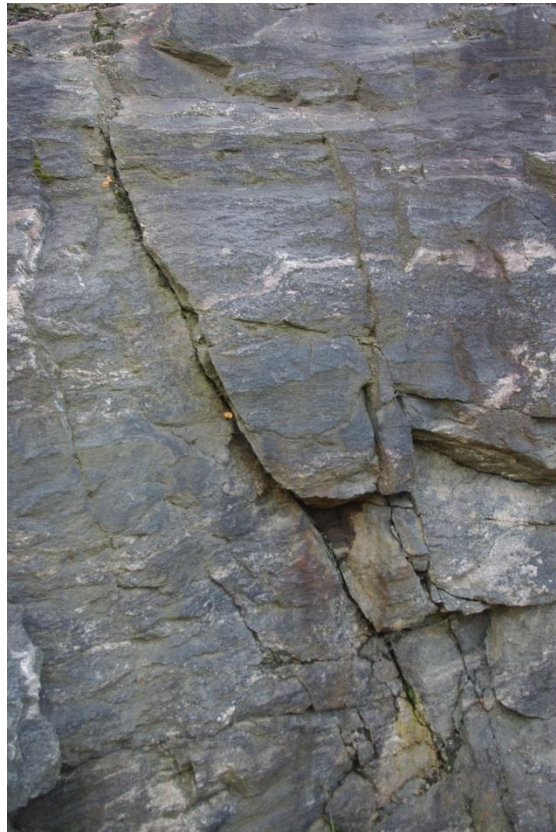
Området ligger i den södra delen av planområdet och avgränsas i väst av en grusväg/grusplan mot område 1. På platsen finns en lägre skärning som är orienterad sydväst-nordost, samt en kortare skärning i norra delen som är orienterad sydöst-nordväst. Skärningen i sydväst-nordost är delvis framsprängd/skrotad efter sprickgruppen som följer foliationen.

Figur 7 och 8: Figur 7 (vänster) visar block som riskerar att glida ut då skärningen lagts efter olika plan i samma sprickgrupp. Foto taget mot ost-nordost. Figur 8 (höger) visar en bergkil som bildats av sprickgrupperna i området, denna riskerar också att glida ut. Foto taget mot öst.

- **Område 2:** Skärningen i området är till stora delar lagd efter stupningen hos foliationen i bergarten. Detta ger släta plana skärningar. På flertalet platser har berget fallit ut längs olika sprickplan i samma sprickgrupp, och det finns då risk att det ovanliggande lagret av bergmassan glider ned. Bergrensning och bergförstärkning rekommenderas. I norra delen av området finns även ett större instabilt parti (figur 9) där omfattande bergrensning och bergförstärkning erfordras. Bergförstärkningen kan utgöras av helingjutna kamstålsbultar.

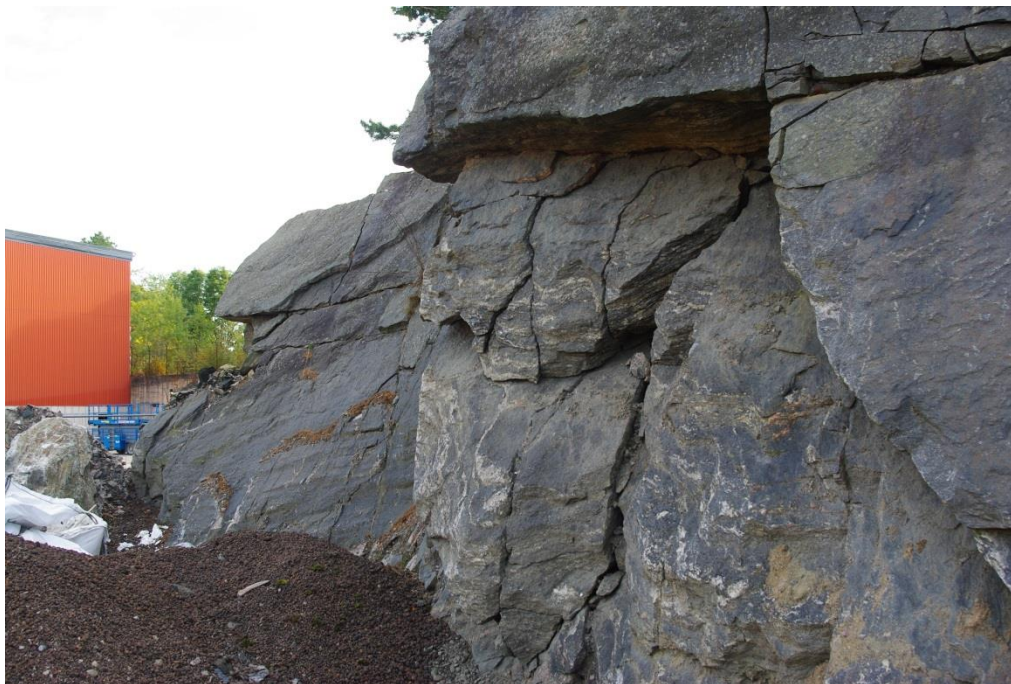
Figur 9: Norra delen i område 2. Partier av instabilt berg i skärningen, där det finns stor risk för utfall. Foto taget mot ost-nordost.

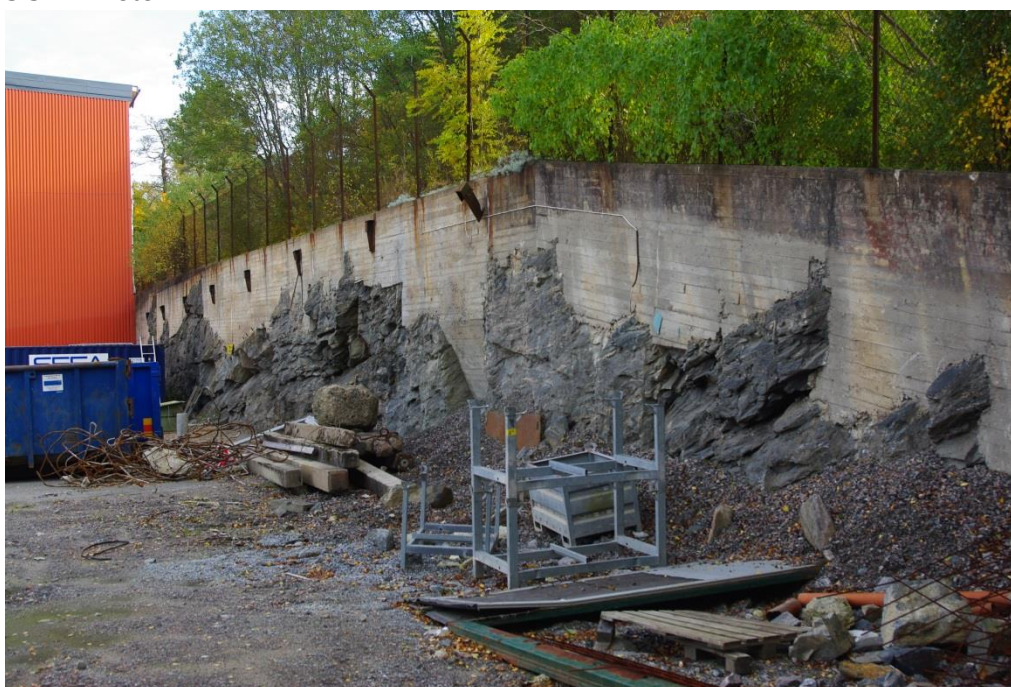
Den nordliga delen av området utgörs av en skärning orienterad i sydväst-nordost där det står en betongmur med ett stängsel ovan. Söderut i området utgörs platsen av ett mindre skogsområde där enstaka hållar påträffades. Skärningen är sedan tidigare förstärkt med bultar. Ett flertal av bultarna har deformerats då block glidit ut mot dem.

Figur 10: Mur ovan skärning i område 3. Foto taget mot ost-nordost.

- **Område 3:** Skärningen är sedan tidigare förstärkt med subvertikala bultar. Flertalet är deformerade vilket påvisar rörelser i bergmassan. Om muren bär någon funktion i framtidens byggplaner så rekommenderas ny kompletterande förstärkning. Den bör utföras med horisontella bultar in i bergskärningen under muren. Om muren inte kommer fylla någon funktion så kan skärningen istället skrotas in till sprickplan som följer foliationen, likt område 2.

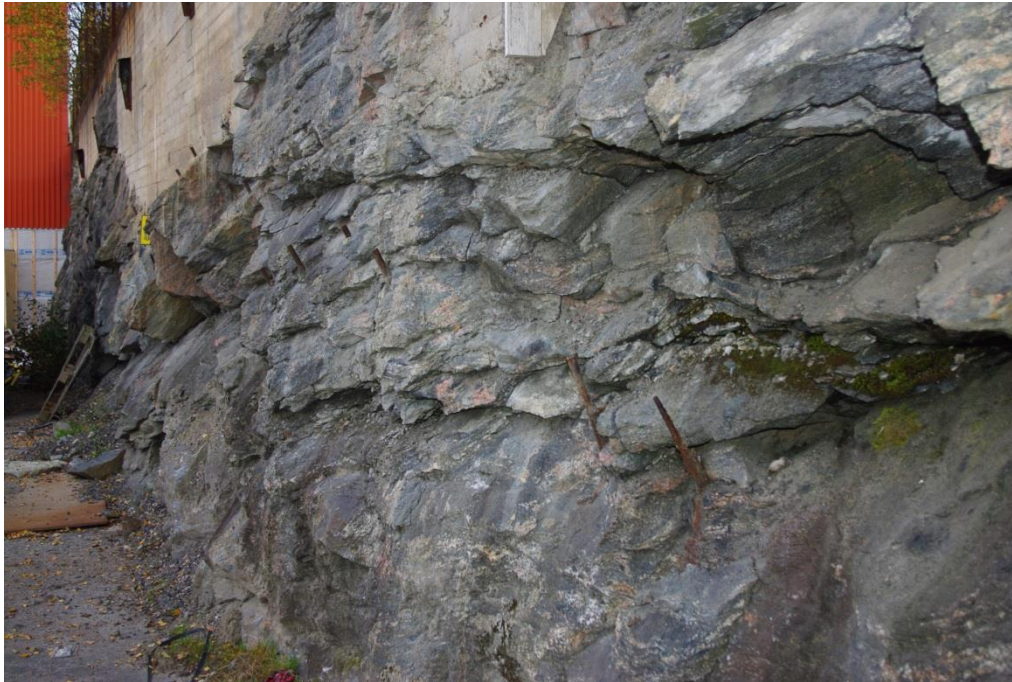
Figur 11: Foto visar subvertikala bultar i skärningen under muren i område 3. Foto taget mot ost-nordost.

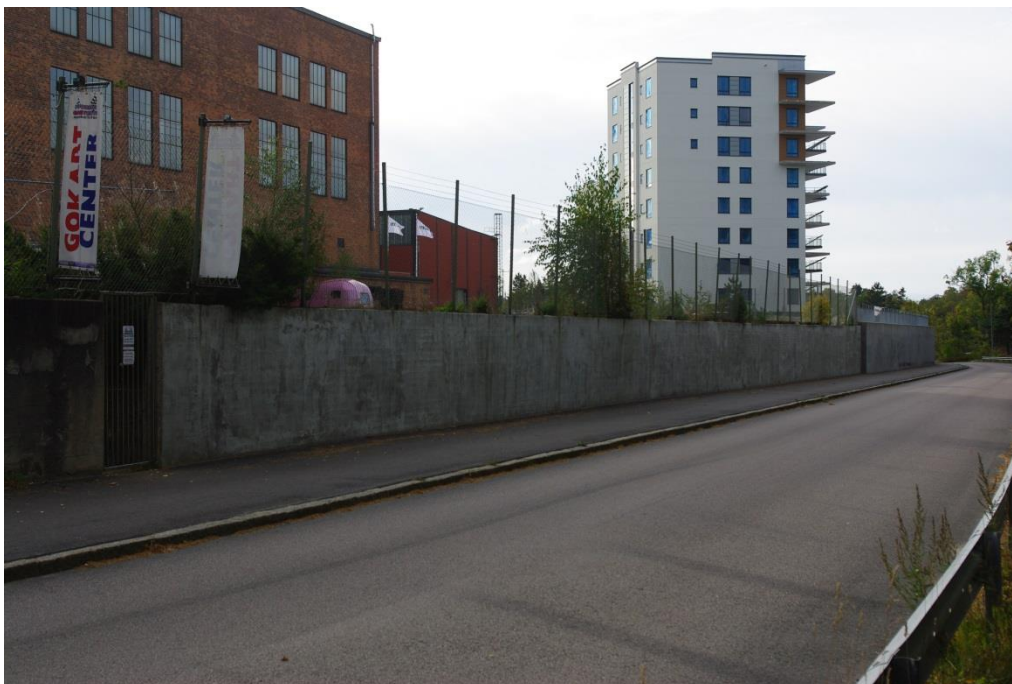
Figur 12: Mur i område 4 som avgränsar byggplatsen från trafik. Inga skärningar eller berghällar påträffades intill. Foto taget mot syd.

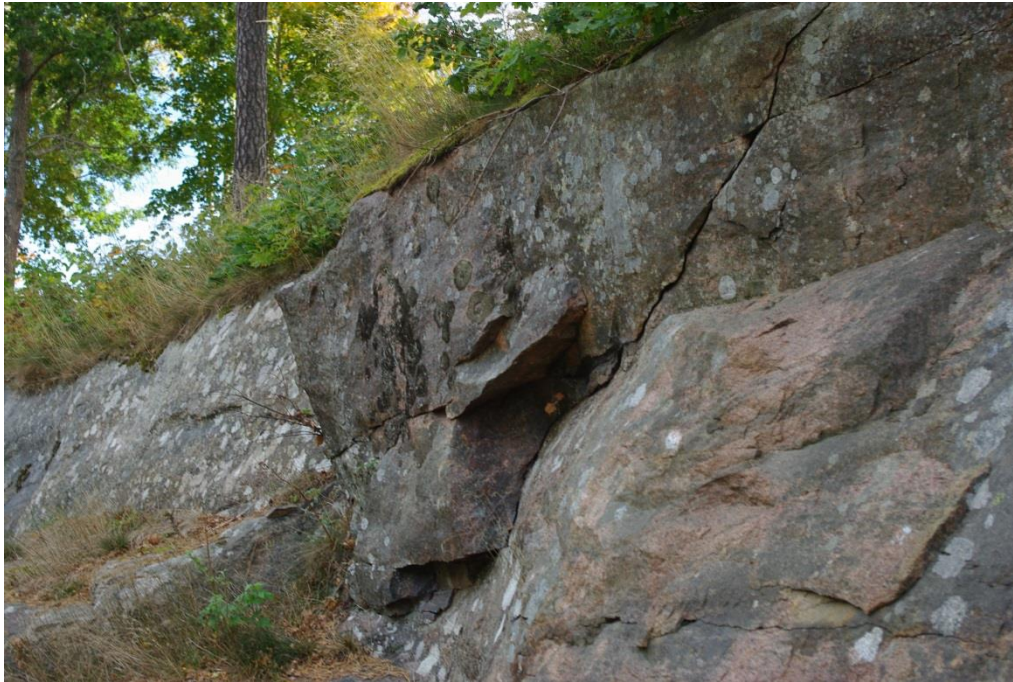
*Figur 13: Foto över ett block som riskerar att glida ut vid promenadstråket intill älven Olidan. Foto taget mot öst.*

- **Område 4:** Det finns enstaka platser med behov av bergrensning och bergförstärkning. Skärningarna i området är i övrigt stabila. Bergförstärkningen kan utgöras av helingjutna kamstålsbultar.

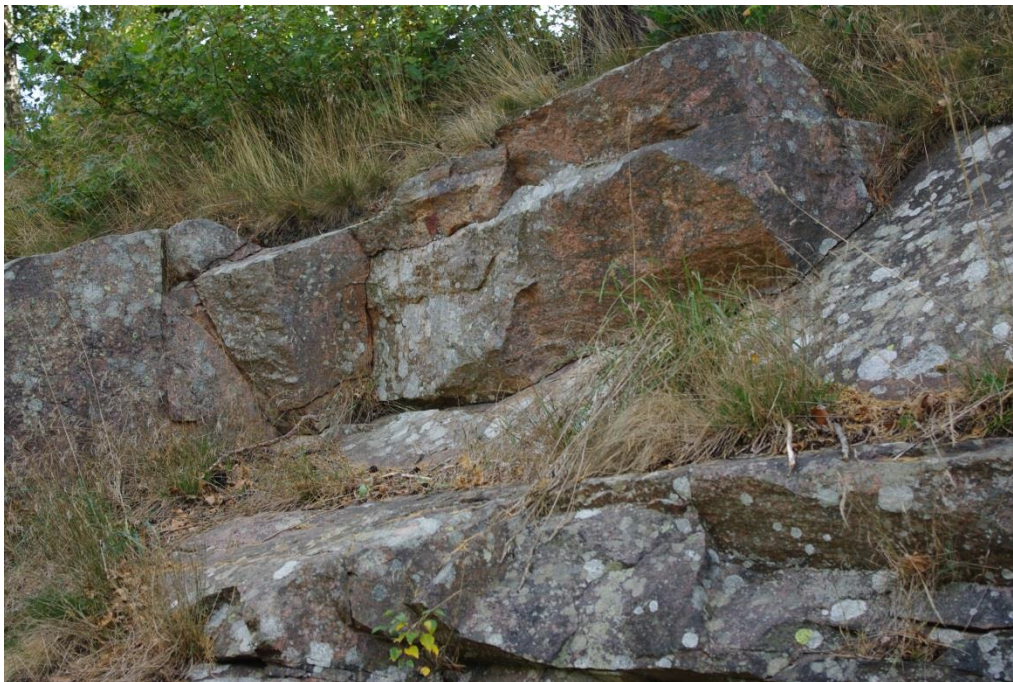
*Figur 14: Ytterligare block i samma område som riskerar att glida ut. Foto taget mot öst.*
