# PM Bergteknik

Slussar i Trollhätte kanal

Anläggande av sluss i Trollhättans kommun,  
Västra Götalands län

2025-04-15

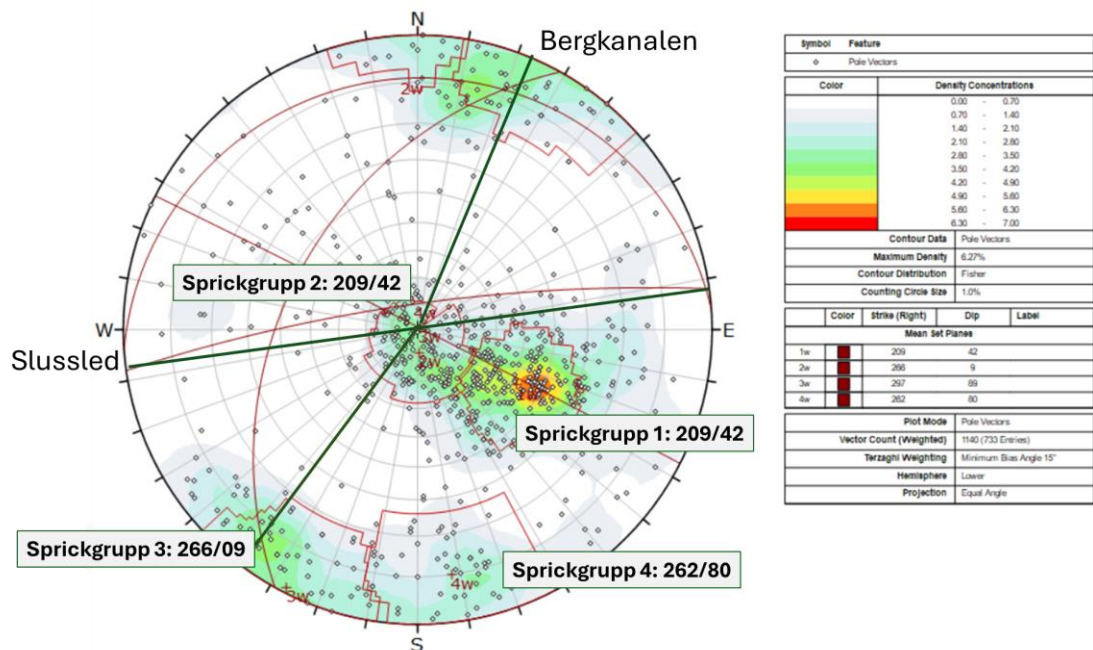
Berget inom utredningsområdet är huvudsakligen medel- till storblockigt uppsprucket och det förekommer fyra huvudsprickgrupper varav en är foliationsparallell, se Figur 5 för polplott från programvaran Roscience Dips. Huvudsprickgruppernas genomsnittliga orienteringar är följande, och anges som strykning/stupning enligt högerhandsregeln:

- Sprickgrupp 1: 209/42 (foliationsparallell)
- Sprickgrupp 2: 266/09
- Sprickgrupp 3: 297/89
- Sprickgrupp 4: 262/80

Figur 5. Polplott med sprickgrupp 1–4 och strykning/stupning enligt högerhandsregeln.

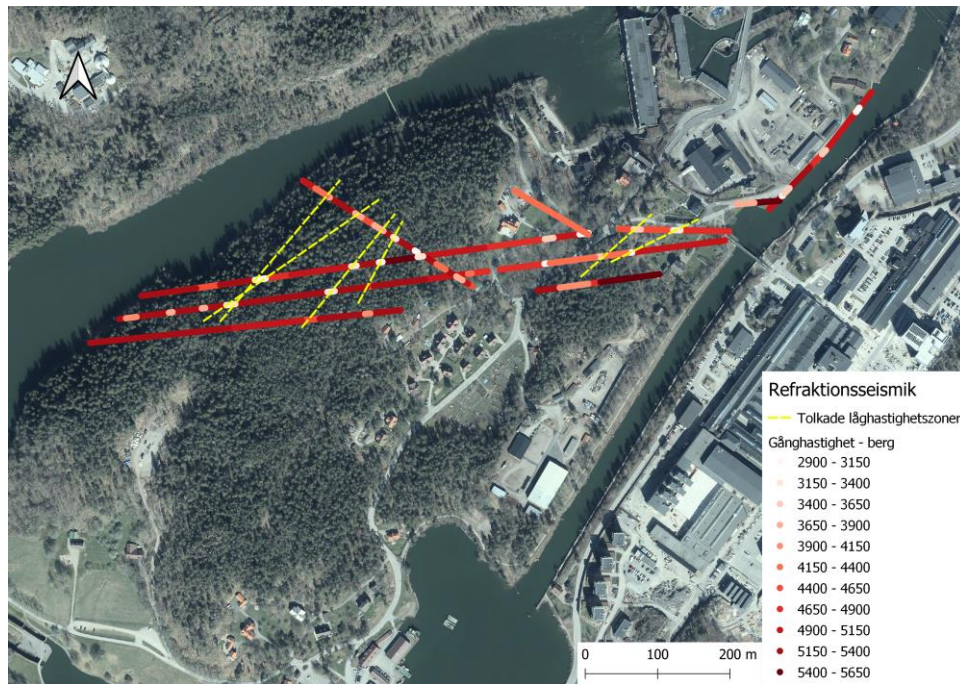
De refraktionsseismiska mätningarna visar på gånghastigheter i berg mellan 2900 - 5500 m/s. Generellt sett är gånghastigheterna höga, men vissa låghastighetszoner (2900 - ca 3500 m/s) förekommer, vilket indikerar en mer uppsprucken bergmassa. Flera av dessa låghastighetszoner kan interpoleras mellan mätlinjerna och stryker huvudsakligen längs med foliationen (ca 210°), se Figur 6.

Låghastighetszonerna är lokaliserade på topografiska ”hyllor” ovan eller mellan brantare foliationsparallella slänter som stupar västerut. De låga gånghastigheterna på dessa hyllor kan bero på att bergmassan är mer uppsprucken längs foliationen som exponeras vid dessa hyllor, jämfört med områden som domineras av foliationsparallella ytor med generellt lägre sprickfrekvens. Områdena med låga gånghastigheter utgörs därför sannolikt inte av zoner med betydligt sämre bergkvalitet.

Figur 6. Karta över refraktionsseismiska mätningar och tolkade låghastighetszoner (streckade linjer).

Berggrunden i området tillhör generellt Bergtyp 1 enligt tabell 38.13 TSFS 2018:57, vilket innebär goda förutsättningar för grundläggning på fast berg inom utredningsområdet. Svaghetszoner förekommer i området, exempelvis de indikerade av de geofysiska mätningarna. Dessa innebär att berget lokalt inte kan tilldelas Bergtyp 1 och de specifika förutsättningarna för grundläggning bör utredas av exploatören.

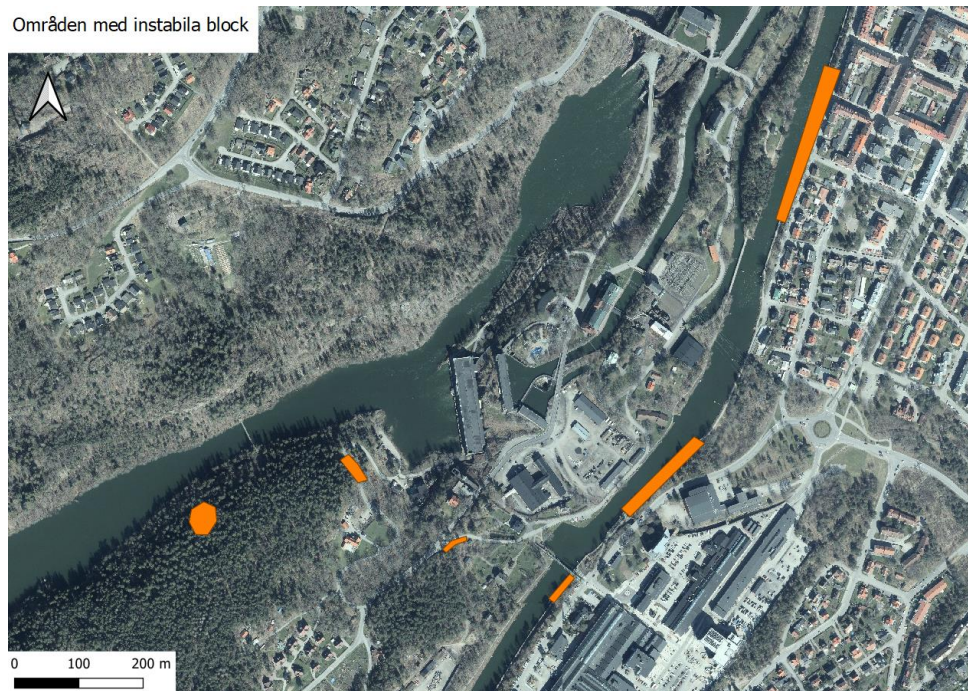
Inom undersökningarna för detaljplanen har totalt 26 potentiellt instabila block som riskerar att rasa ned identifierats. Det är framförallt i sprängda bergslänter för vägar eller bergkanalen som blocken förekommer. I Markundersökningsrapport Bilaga 6 redovisas en sammanställning av de karterade blocken och uppskattad storlek. Se Figur 8 karta över områden där instabila block har identifierats.

Figur 8. Karta med områden där instabila block har identifierats markerade i orange.

Inom utredningsområdet förekommer block som utgör en risk för skada på person eller egendom, se kapitel 3.2. De instabila block som bedöms kunna orsaka skada vid eventuellt ras förekommer uteslutande i sprängda bergslänter. Det kan inte uteslutas att det finns ytterligare instabila block inom utredningsområdet som inte påträffats i undersökningarna. Särskilt längds bergkanalens östra sida där bergets blockighet i kombination med ogynnsam släntvinkel innebär instabila block förväntas under en förhållandevis lång sträcka.

Lösa block som utgör en risk bör åtgärdas innan schaktarbeten påbörjas i närheten. Blocken åtgärdas genom att de rensas bort alternativt säkras. Säkring av individuella block kan ske genom bergbultning, fjällband eller bergnät.

Samtliga sprängda bergslänter inom utredningsområdet där blockutfall skulle innebära risk för skada på person eller egendom bör ingå i systematiska underhållsprogram, där bergslänter ses över av en bergtekniskt kunnig och erforderliga åtgärder utförs.

Rotspränging från träd och växter är ett av de stora hoten mot långvarig blockstabilitet i bergslänter. Därför bör befintliga sprängda bergslänter, där eventuella blockutfall innebär risk för skada på person eller egendom, rensas från vegetation.

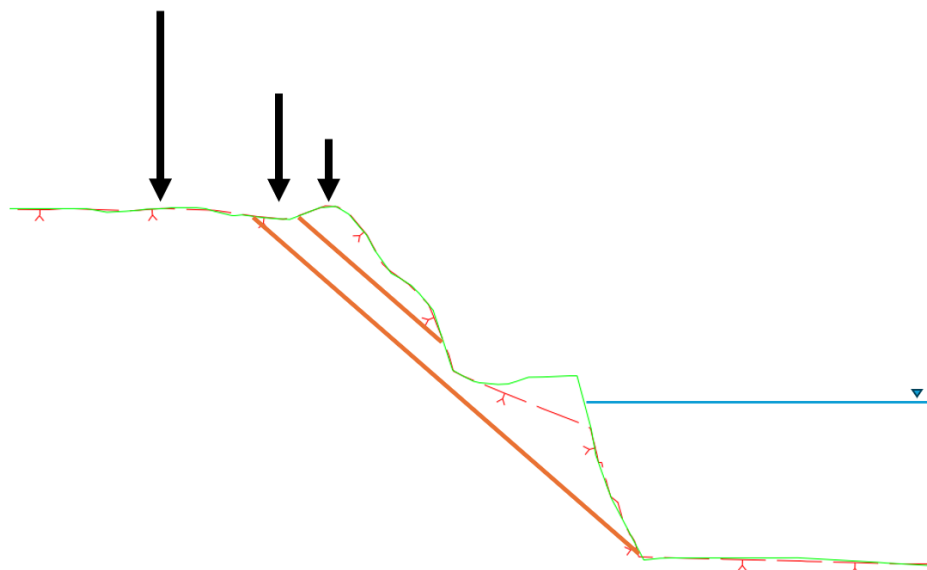
Generellt bedöms möjligheterna för grundläggning mycket goda inom utredningsområdet, men särskild aktsamhet krävs vid tung grundläggning nära befintliga, och planerade, slänkrön. Exempelvis på östra sidan av bergkanalen där sprickor i berget utgör eventuella glidplan som bör beaktas, illustreras schematiskt i Figur 9. Vid grundläggning i närheten av bergkrön behöver släntstabilitet beaktas.

Figur 9. Illustrativ bild för grundläggning öster om bergkanalen. De orangea linjerna illustrerar foliationsparallella potentiella glidplan och de svarta pilarna illustrerar hur grundläggningskapaciteten (pilens längd) beror på avståndet till släntkrönet.
