BESIKTNING AV BERGSLÄNTER – VÅRVIK, TROLLHÄTTAN

TITEL Besiktning av bergslanter
 DATUM 5 maj 2020
 TILL Anders Ahlqvist, David Fall, Anders Påsse, NCC
 KOPIA Ulrika Isacsson, SGI och kommunens representant
 FRÅN Andrea Håkansson, Martin Persson, COWI AB
 PROJEKTNR. A126383

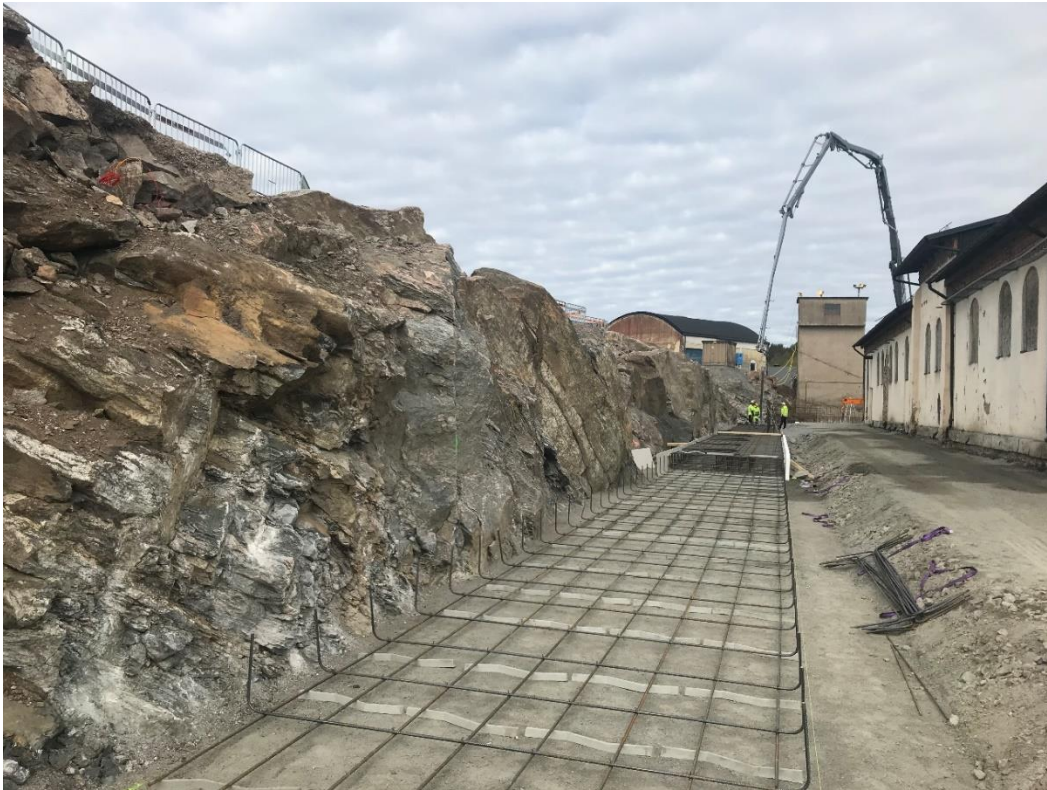
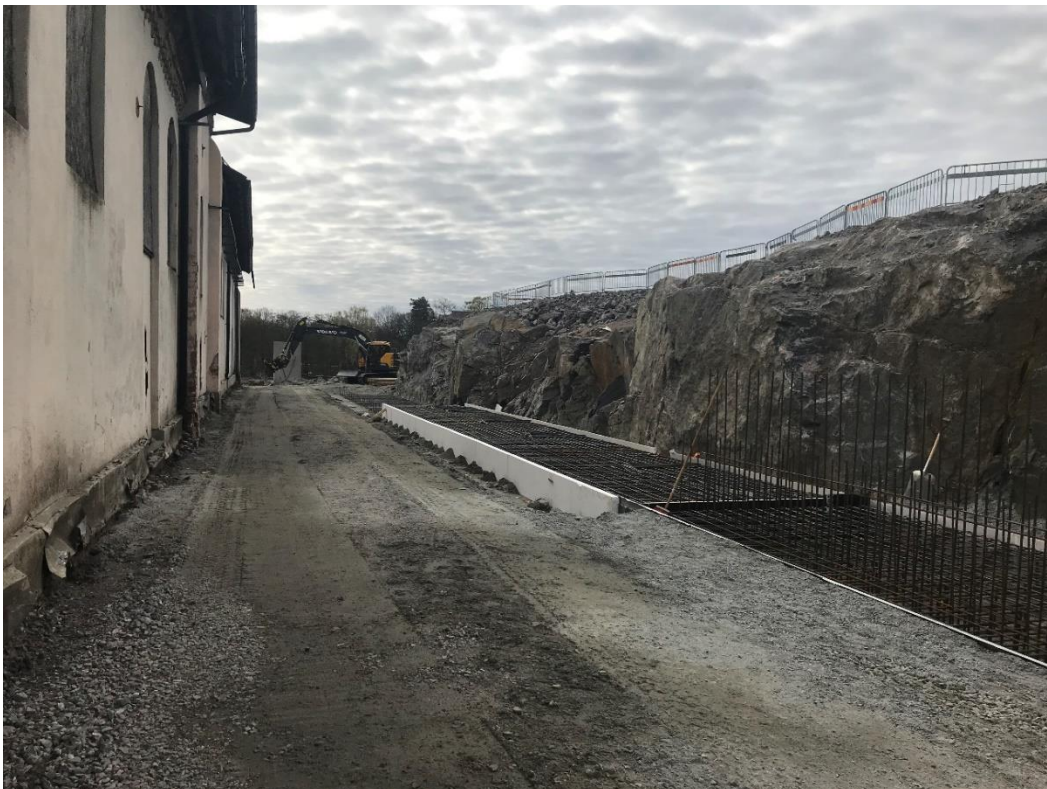
Område 1 (Figur 2-3) har frilagts ovanifrån och sprängts ut för att bredda passagen mot den bevarade industribyggnaden norr om skärningen. Vid tidpunkten för besiktningen har skrotning utförts och gjutning av en stödmur i betong påbörjats vid bergsläntens fot, mot vilken sedan det ska återfyllas upp till övre marknivå. **Sammantaget bedöms åtgärderna som fullt tillräckliga för att förhindra blockutfall och ras.**

Figur 2. Område 1, vy från öster.

Figur 3. Område 1, vy från väster.

Kvarvarande bergpartier kommer antingen vara inbyggda med stödmurar och täckas över upp till marknivå, och kommer då inte utgöra någon bedömd risk, eller har skrotats. Nuvarande åtgärder bedöms som tillräckliga för att stabiliteten kopplat till bergskärningarna ska vara tillfredställande. Inga ytterligare åtgärder, utöver att färdigställa pågående betong- och markarbeten vid stödmuren, föreslås.

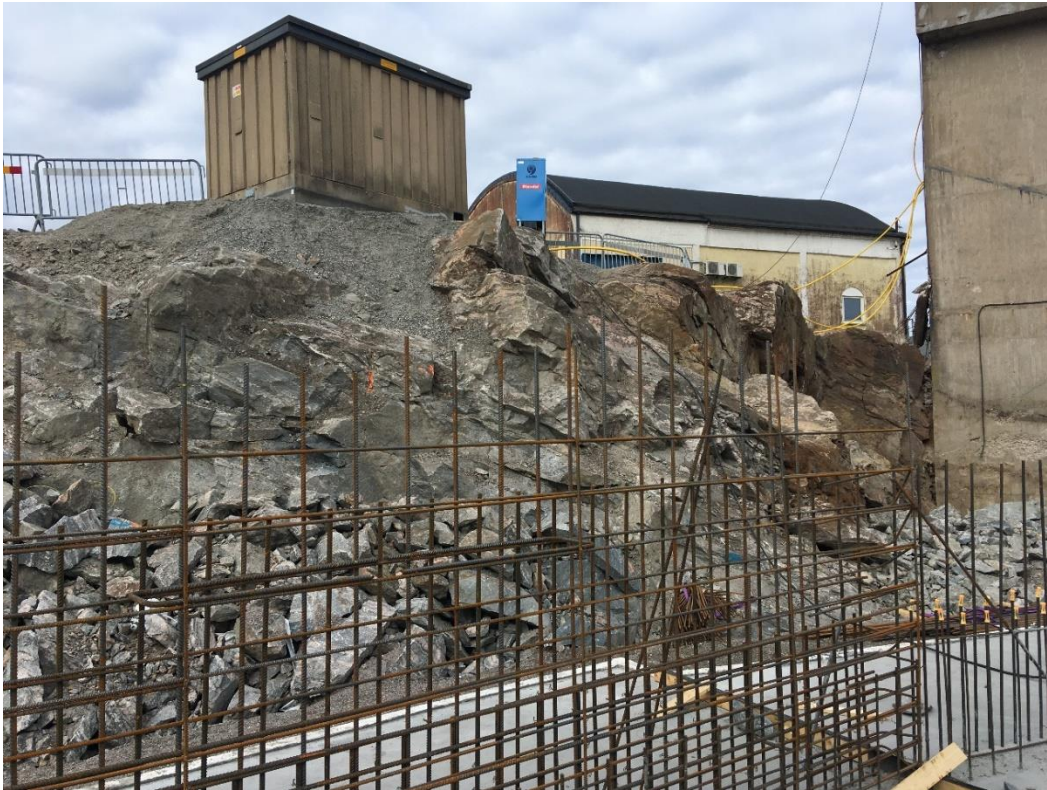
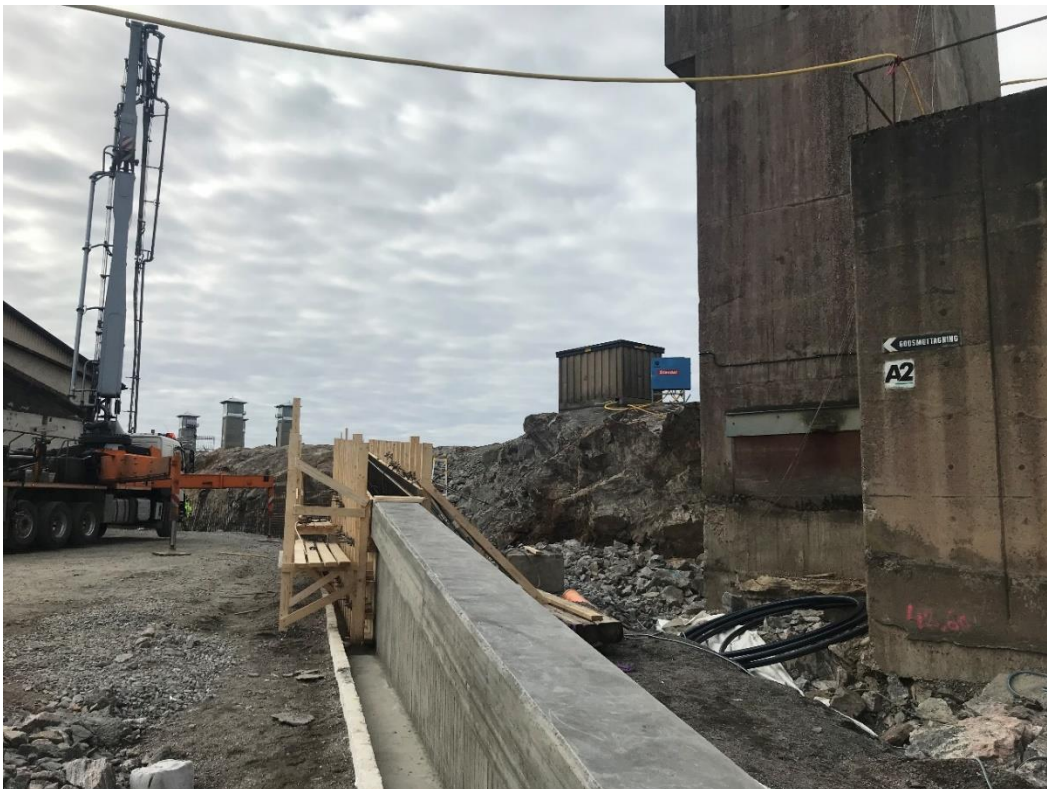
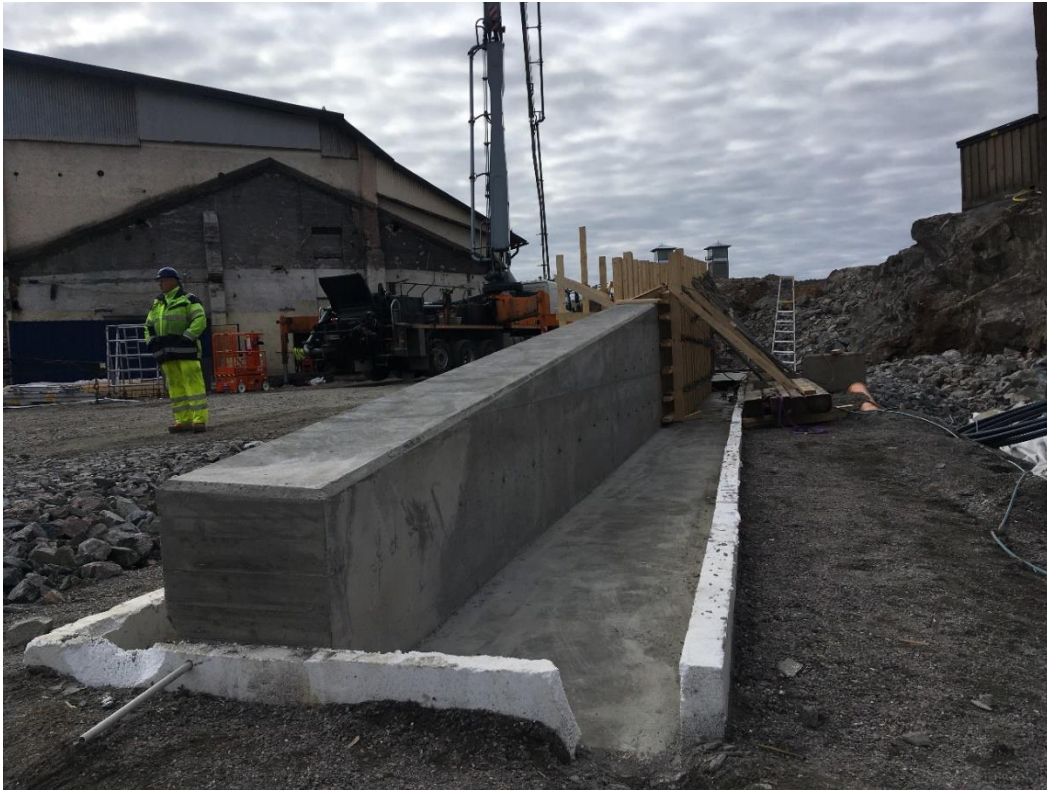
Vid **område 2** (Figur 4-6) har det tidigare konstaterade dåliga berget också sprängts bort och här kommer det konstrueras en jordslänt som avslutas i norr med en stödmur i betong. Delar av berget kommer att framträda ur jordslänten, men **bedöms inte utgöra något fortsatt problem för stabiliteten.**

Figur 4. Område 2, vy från nordöst.

Figur 5. Område 2, vy från nordväst.

Figur 6. Område 2, vy från nordöst.

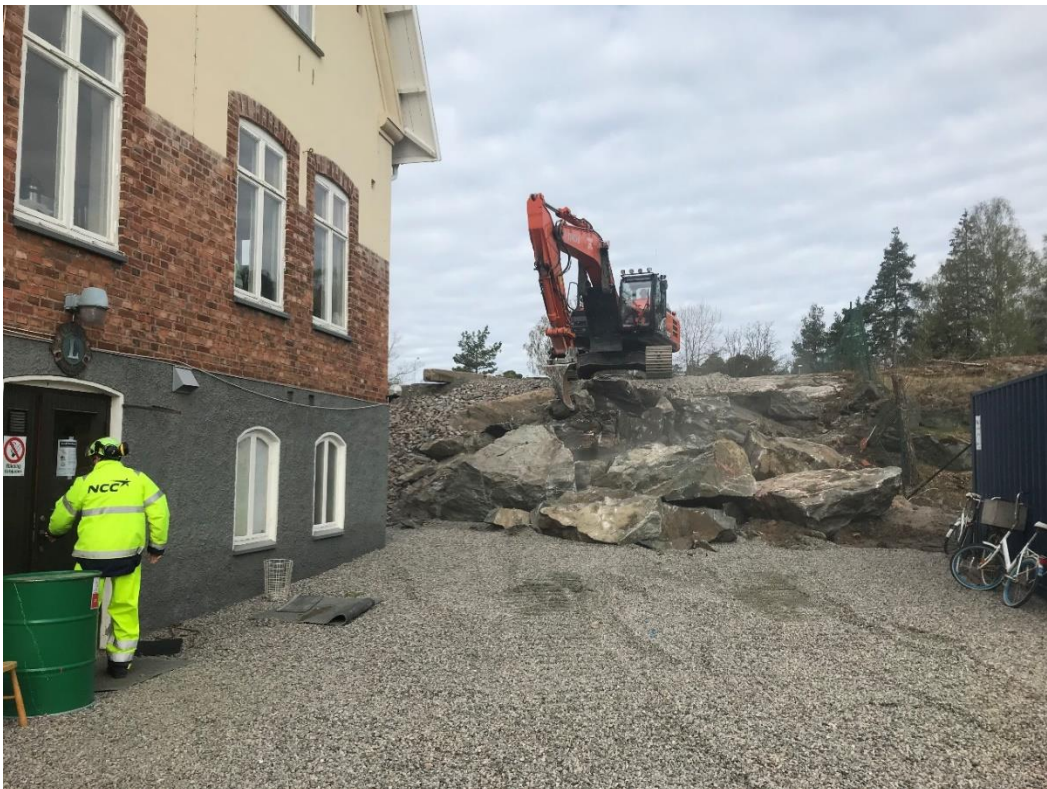
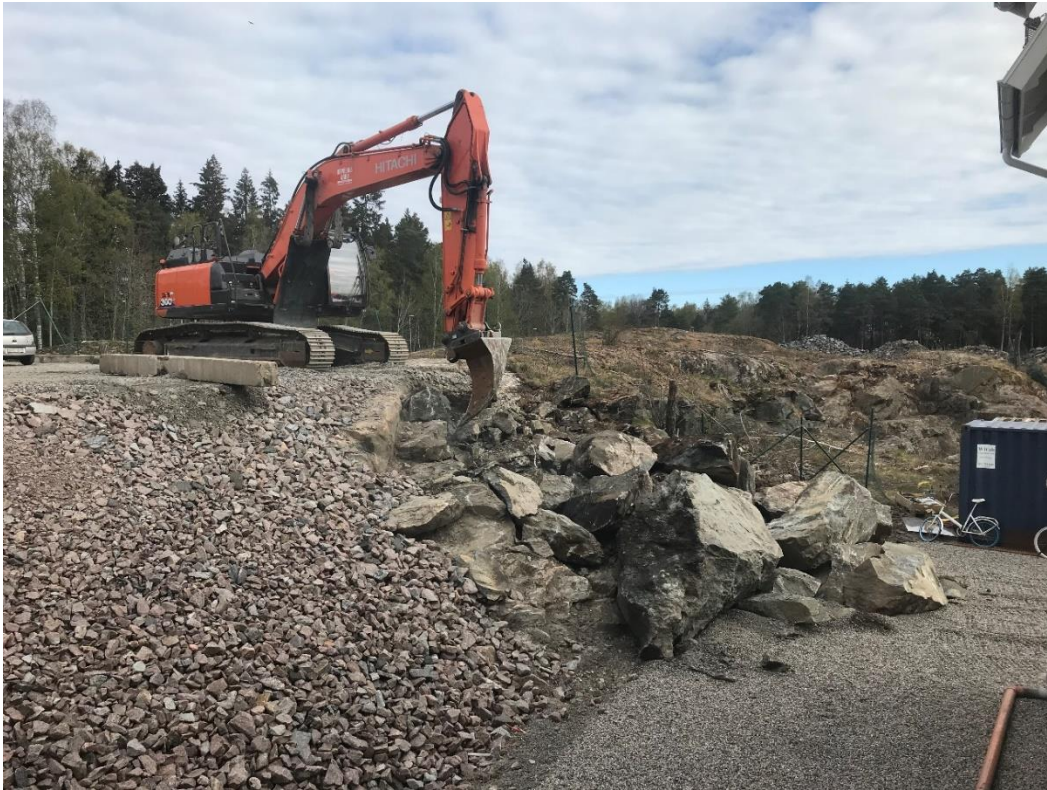
Bergpartiet i område 3 (Figur 7-8) har skrotats, och de block som markerats som problemblock tidigare är vid tidpunkten för besiktningen borttagna. **Denna åtgärd bedöms tillräcklig i sig. Stabiliteten kommer dessutom ytterligare förbättras i och med de bergschaktarbeten som kommer utföras i samband med att området bebyggs.**

Figur 7. Område 3, vy från öster.

Figur 8. Område 3, vy från sydöst.
