## Konditionsbesiktning

Naturstensmurar, Vårvik

Uppdragsnamn  
**Vårvik, Trollhättan**  
**Trollhättans stad**  
**Källtorps industriområde**

Datum  
**2019-05-27**  
Senast rev.datum  
-

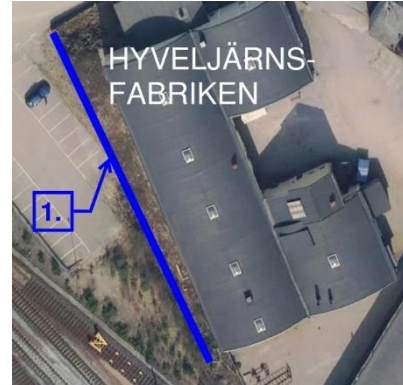
Stuprören på Hyveljärnsfabriken är anslutna till markrör och vidare till utkastare i muren. Utförandet är fungerande men mindre väl anpassat till murens karaktär.

Befintligt plaströr byt ut till ny utkastare av huggen granitsten, intilliggande mur återställs.

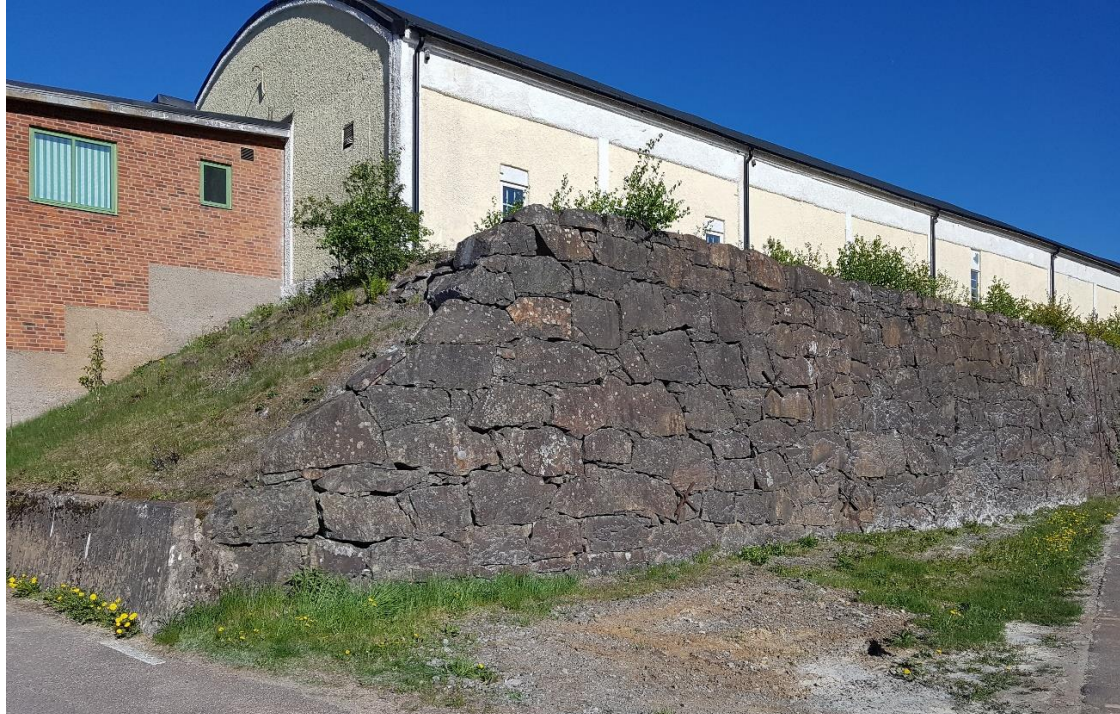
Muren är välbyggd och är i god kondition. Visst behov av skolning (montering av kilformade stenar i fogarna för att låsa blockstenen) konstaterades. Mot söder täcks muren av uppväxt sly där en del av rotsystemen har letat sig in i muren vilket hotar att leda till sättningar och skador i muren. Ett antal ankarjärn har monterats där ett par järn har tappat sin förankring i bakmur/berg och sitter löst.

Översiktsbild över mur 1 från norr.

Skolning av hela muren.

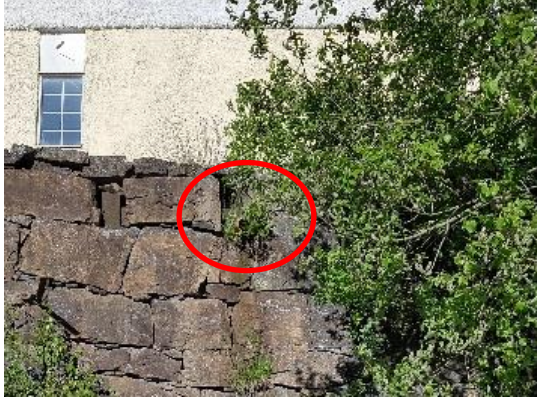
*Utkastare från markrör.*

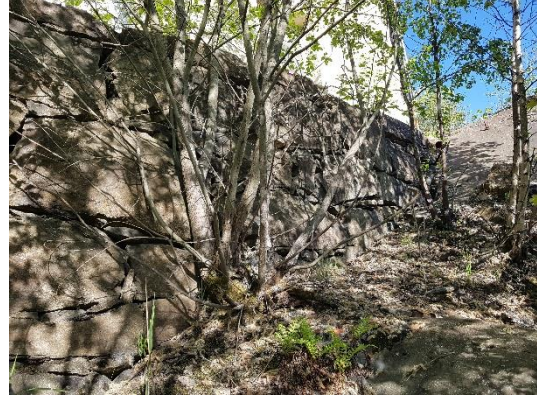
*Uppväxt sly intill mur mot söder.*

Växtlighet rensas ovan, på och intill muren.

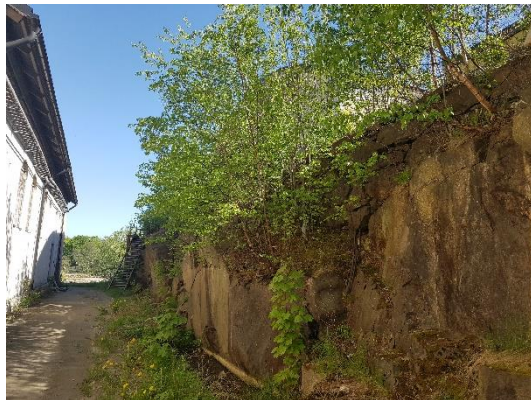
Höjden på mur 2 varierar kraftigt utifrån det underliggande bergets profil: mot punkt A är höjden cirka 0,5 meter, vid punkt B är den cirka 3 meter. I bergsskrevor är muren uppbyggd av mindre skärv för att övergå till större oregelbundna block i fält. Berget uppvisar stora sprickbildningar och pågående rörelser och är i behov av omgående säkring.

Översiktsbild över mur 2 vid punkt A.

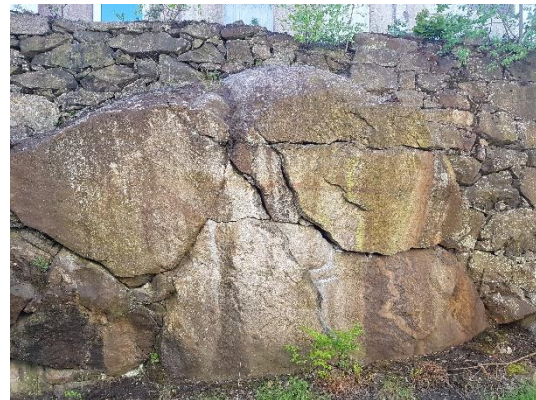
Sprickbildning och sättning i berg.

Berg besiktas av geolog, därefter säkras berget. Säkringen utförs så snart som möjligt under förutsättning att Sågbladsfabriken bevaras och att murens sträckning behålls.

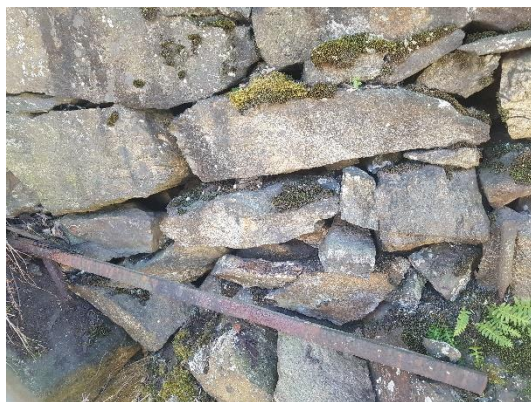
Murparti med kalvande sten i litet format.

Partiell omsättning av kalvade sektioner sträcka A-B, mur 2.

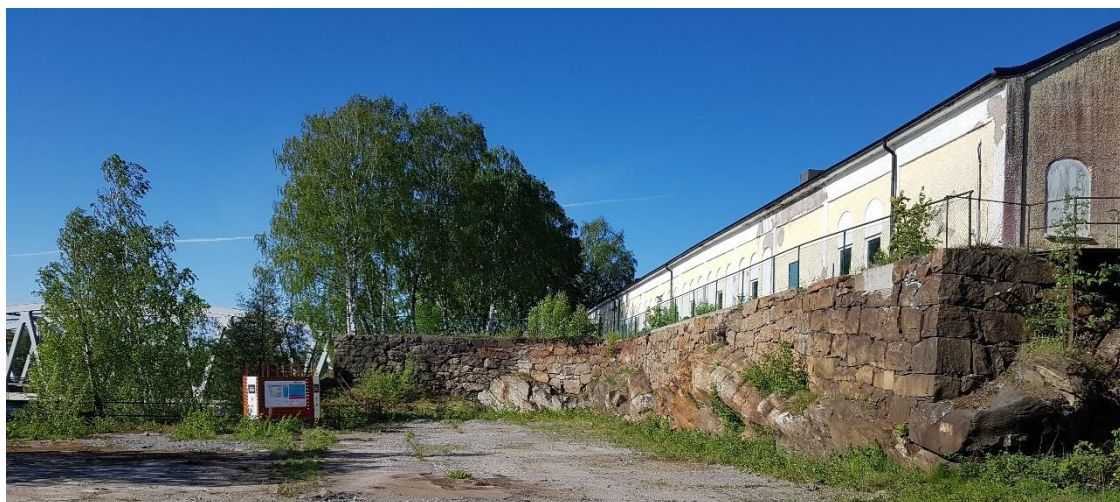
Mur 3 utgör en fortsättning av mur 2 och har en snarlik utformning. I större sammanhängande partier med en högre mur är konditionen relativt god. Stenen har här en mönstring likt intilliggande berg vilket skapar en särskild karaktär till platsen. Dubb i berg är i allmänhet kraftigt rostande, muren är i behov av skolning och växtlighet behöver rensas bort. Mindre partier i toppskiftet har behov av justering och omsättning. Vid punkt D har trädrötter orsakat vissa skador i muren. Staketet står på sträcka B-C delvis på en gjuten betongfot och muren har lokala lagningar av betong.

Översiktsbild över mur 3, stäcka B-D.

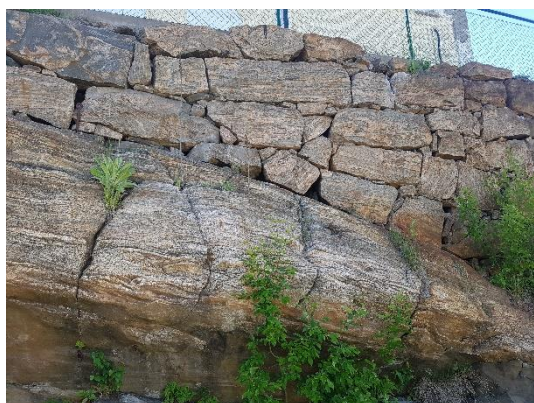
Mursten i gnejsgranit med täckning likt intilliggande berg

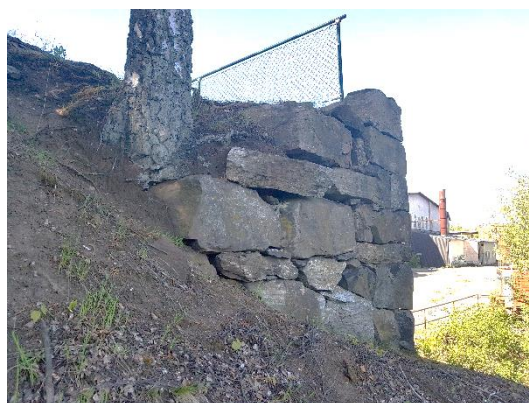
Träd vid punkt D.

Träd och rotsystem avlägsnas vid punkt D, lokal omsättning av mur och komplettering av avslut mot slänten.

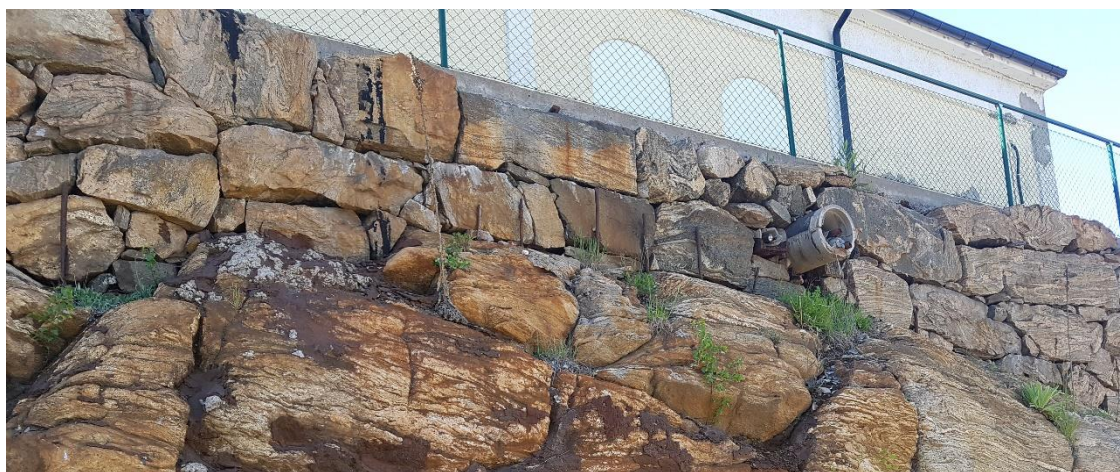
Rostande järndubb i berg samt genomföring i mur.

Målning av ankarslutar och järn.

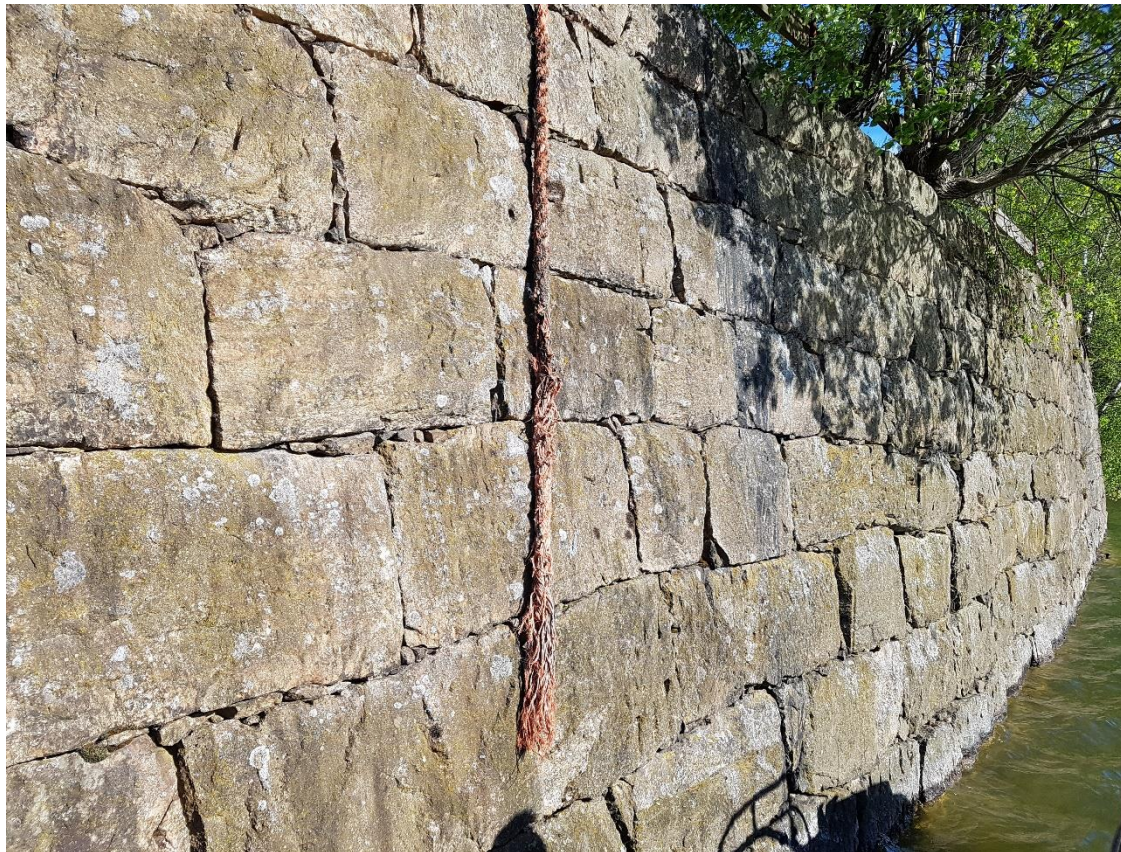
Muren är i god kondition, konstaterade brister består av uppvuxna träd ovan muren och enstaka lösa blockstenar. Mot söder är avslutningen på murens övre del i oordning, delvis efter påverkan från trädrötter. Murens krön avslutas med ett räcke mot söder och med en betongmur mot norr.

Översiktsbild över mur 4.

Röj bort växtlighet inklusive träd.

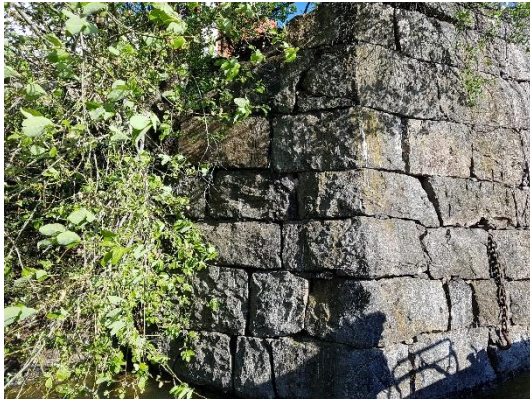
*Avslutning mot söder.*

Mot söder föreslås en komplettering av muren med utformning likt befintligt för att få till ett mer ordnat avslut.

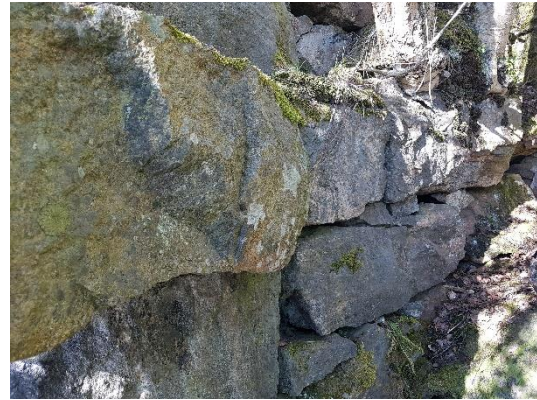
*Bakmur i avslutning mot norr.*

Komplettering av enstaka stenar mot norr.

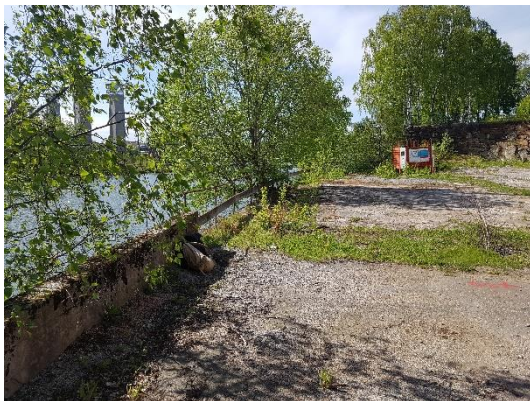
*Räcke och betongmur.*

Gestaltning för platsen har ännu inte utförts, om befintligt räcke och betongmur rivs kommer troligen toppskiftet behöva sättas om till stora delar. Eventuella ändringar av räcke och betongmur bör samordnas med saneringsarbetet.

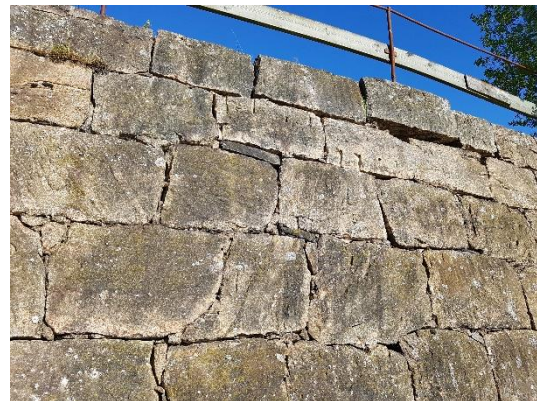
*Detalj av mur, blocksten i toppskift ur läge.*

Mindre justeringar av lösa block i toppskift.
