DECEMBER 2018
TROLLHÄTTANS STAD

DETALJPLAN STRIDSBERG, TROLLHÄTTAN

PM BERGTEKNIK

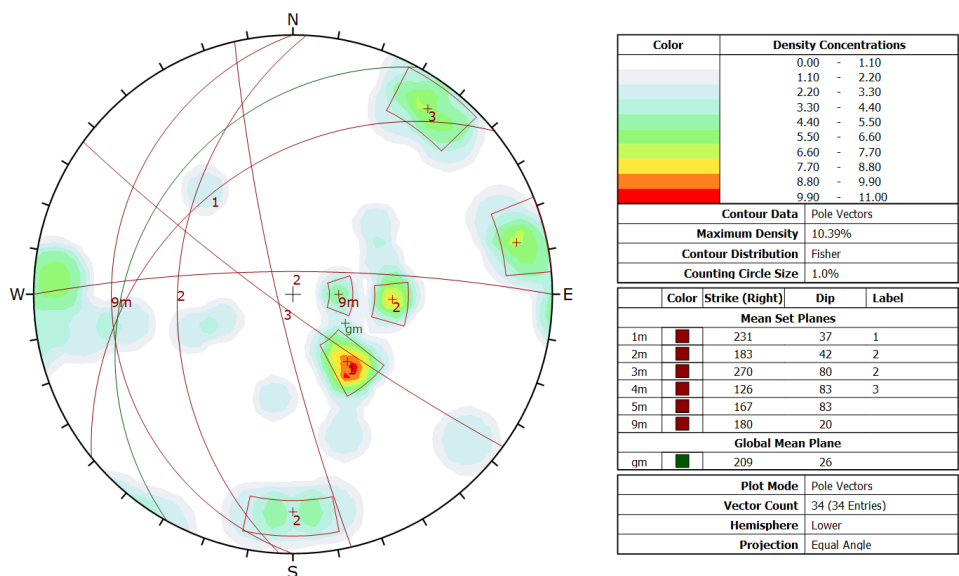
Den dominerande sprickriktningen stryker i nordöstlig-sydvästlig riktning (ca 200°-230°) och stupningen är flack till medelflack (25°-40°), mot nordväst, se Figur 6. Förskiffringen följer den dominerande förskiffringsriktningen i området som även följer svaghetszonen som utgör Göta Älvs dalgång. I den strukturgeologiska redovisningen har observationer även från angränsande detaljplaneområde, Kvarter Knorretorpet, använts för att få ett bredare och säkrare dataunderlag.

Sprickor och (förskiffringen) stryker i nordöstlig-sydvästlig riktning. Foliationen skärs av sprickor i nordvästlig och ös-västlig riktning vilket medför risk för blockutfall. Sammantaget ger strukturer i berget att särskilt slänter som sluttar mot öst eller nordöst är mindre stabila. Detta ska beaktas vid bergarbeten (exempelvis sprängning).

Figur 6 Stereoplot med sprickriktningar från insamlad data vid kartering

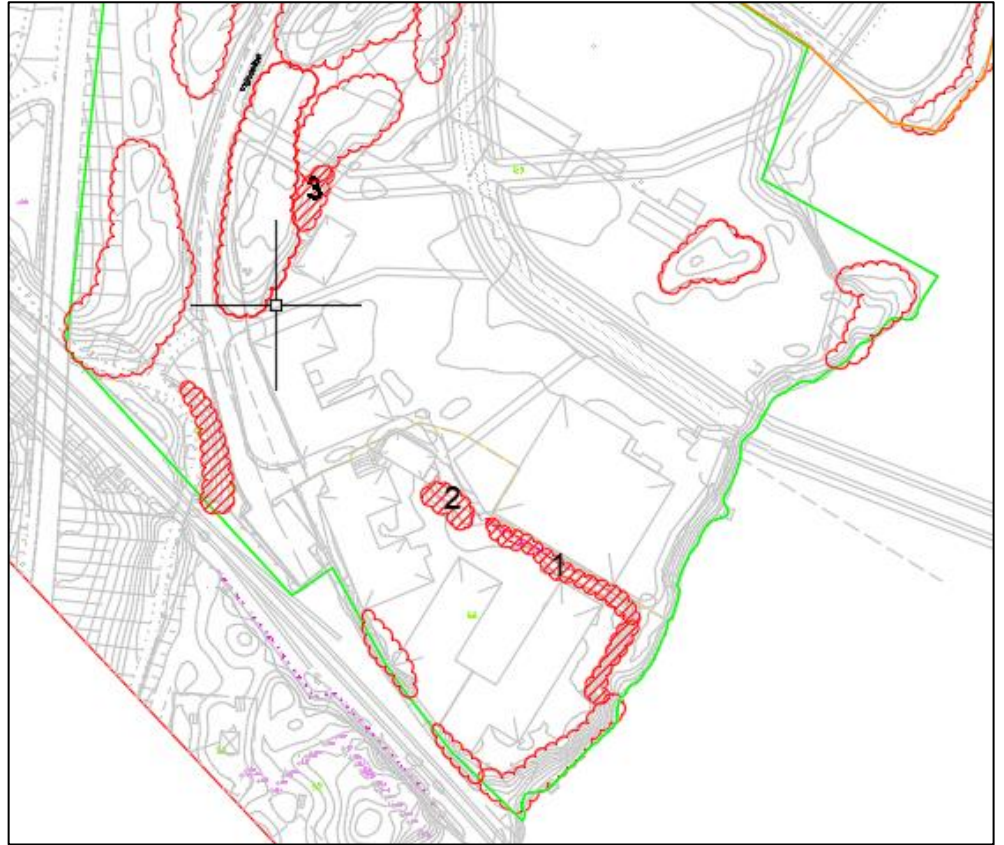
I Figur 7 visas delområden där anmärkningar och ett förstärkningsbehov finns. Dessa områden beskrivs i avsnitt 3.3.1-3.3.4.

Figur 7 Bergområden med potentiella stabilitetsproblem visas med skrafferade, numrerade moln. Övriga områden med berg i dagen visas med ofyllda moln.

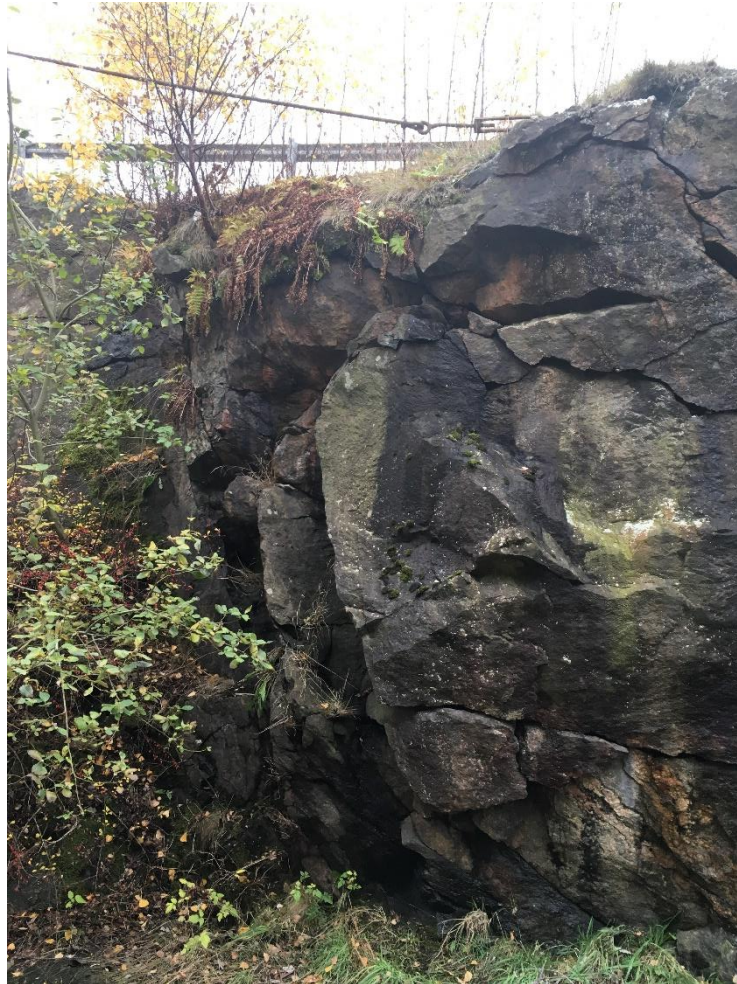
Området innefattar en brant, nästan vertikal skärning med blocköverhäng (se exempel i Figur 8 - Figur 10). Delar av överhängen beror troligen på oönskad massförskjutning.

Figur 8 Brant bergsslänt med lösa block, område 1.

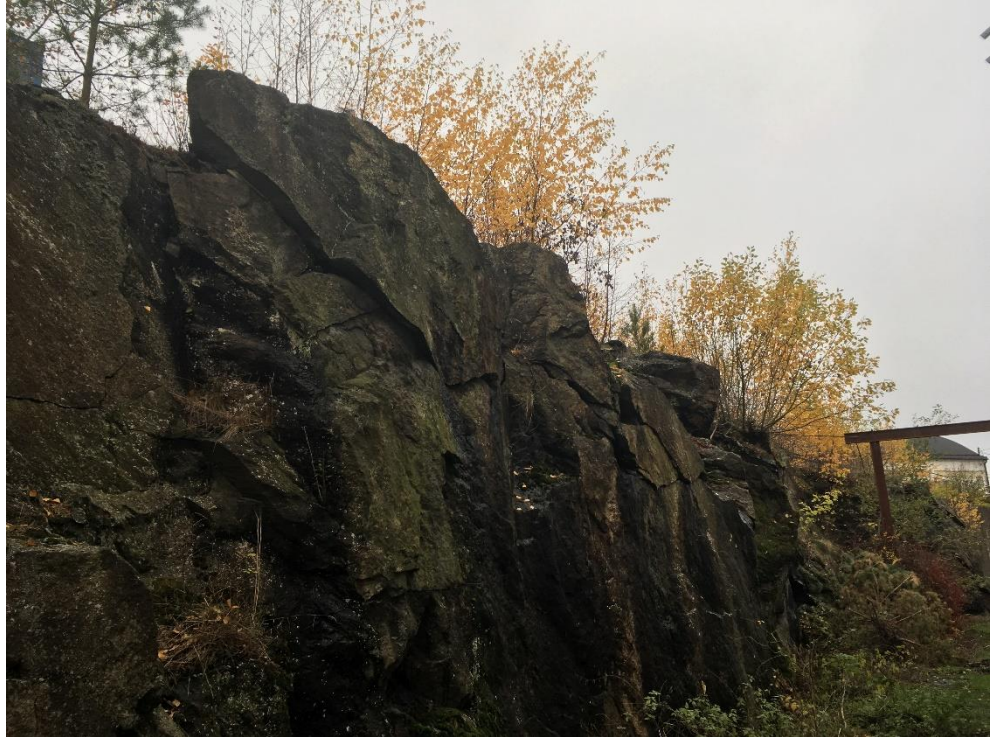
Figur 9 Block med överhäng, område 1

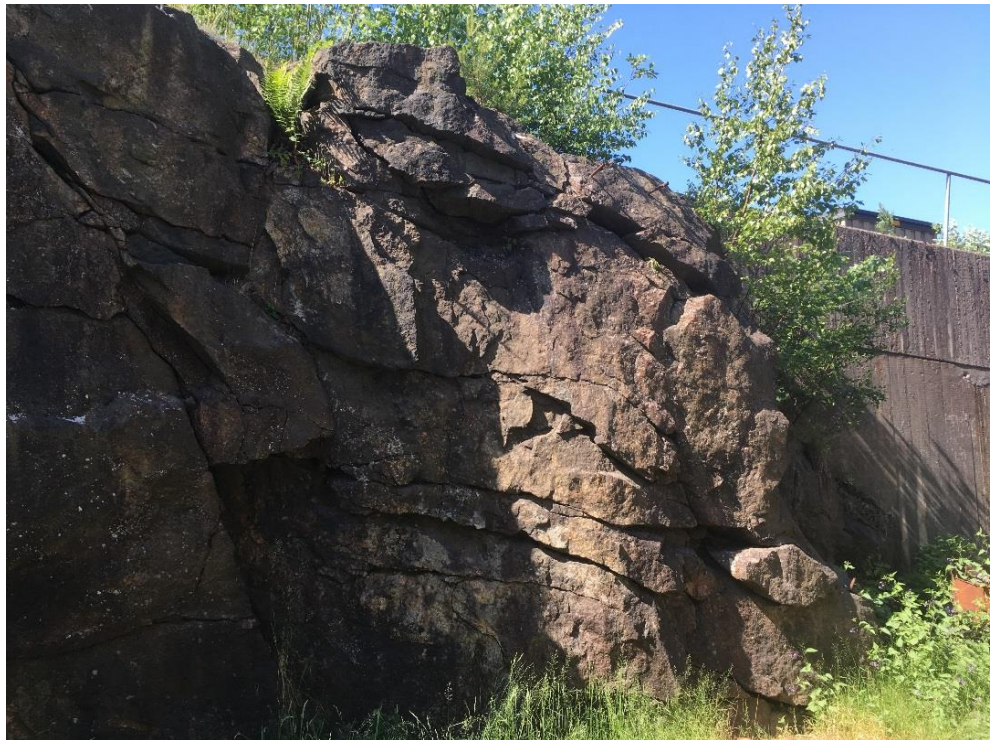
Figur 10 Lösa block, område 1

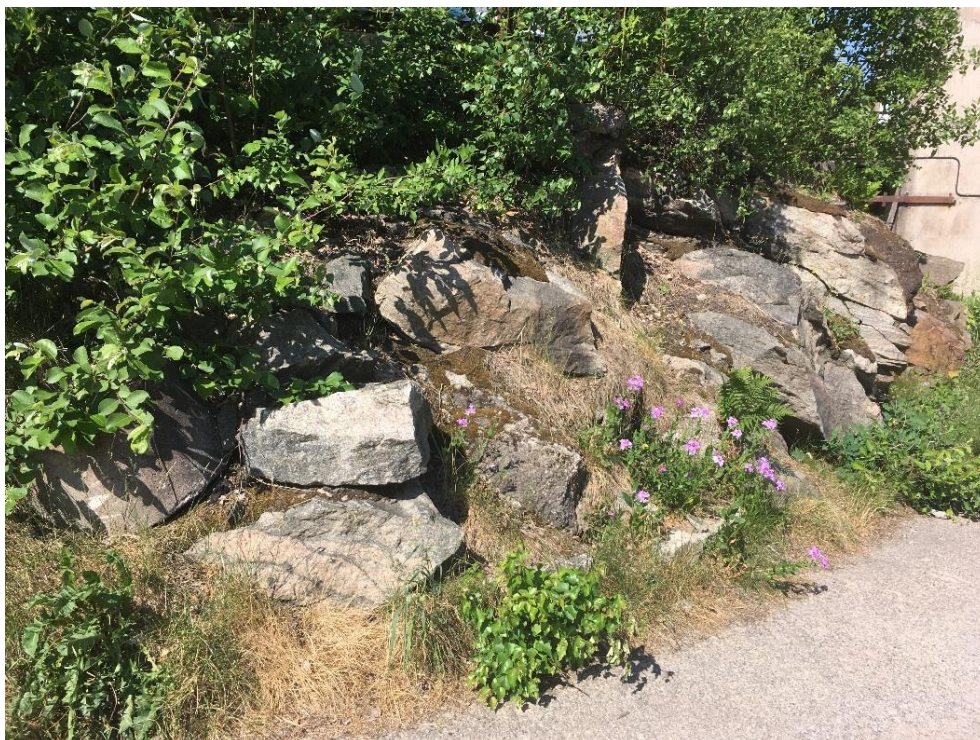
I område 2 finns en bergsslänt med lösa block (se Figur 11) och fyllnadsmassor. I överkant av slänten/muren syns spår av massförskjutning. Slänten är i dagsläget förhållandevis stabil men om laster ökar på parkeringsytan ovanför så ska släntens stabilitet utredas vidare.

Figur 11 Bergsslänt med lösa block och fyllnadsmassor

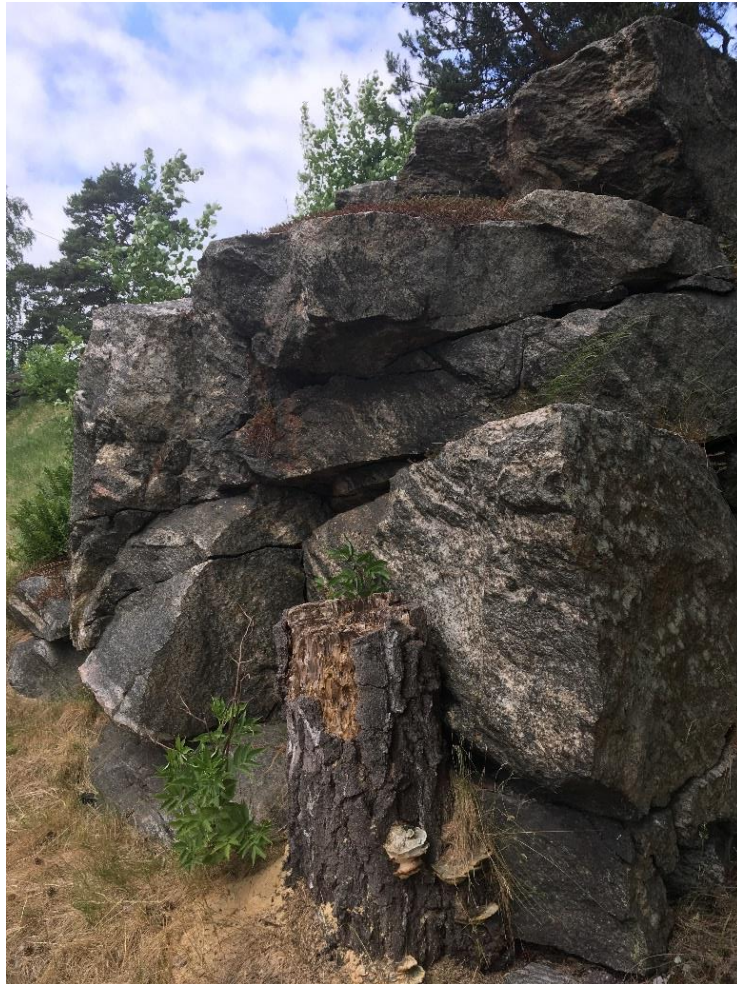
En bergskärning (Figur 12) bakom/i nära anslutning till befintlig byggnad finns. Lösa block här måste säkras innan närbelägna bergarbeten kan påbörjas. Nedanför slänten finns spår av redan nedrasade block.

Figur 12 Lösa block bakom kontorsbyggnad

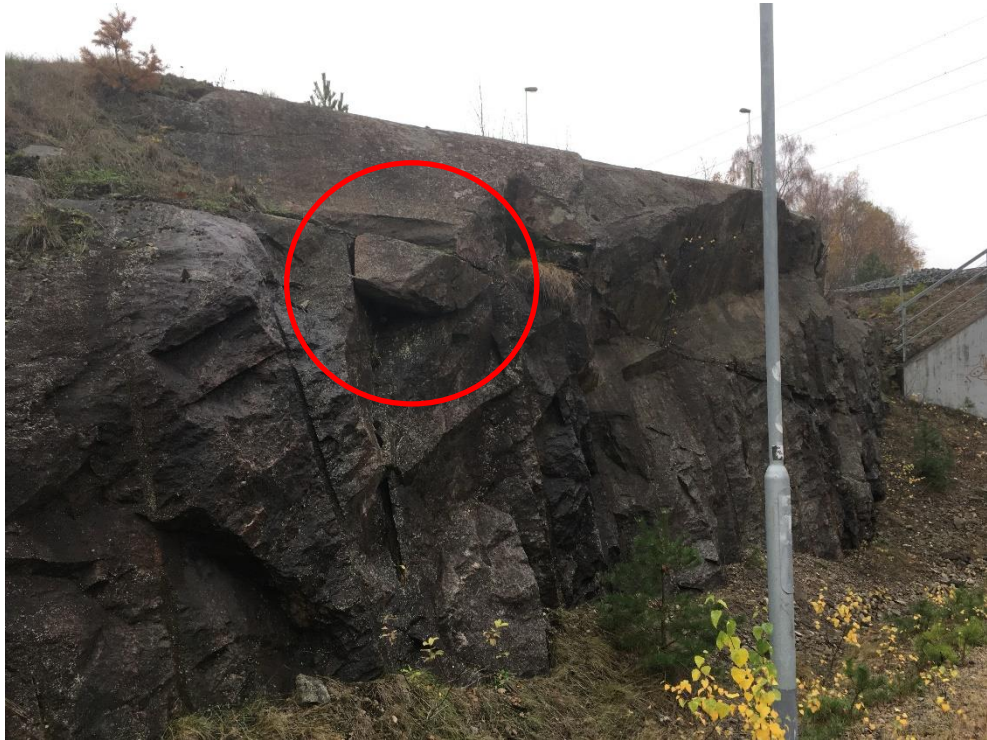
Figur 13 Löst block vid GC-underfart. Åtgärd krävs.

Vid gång- och cykelunderfarten under järnvägen finns en utsprängd skärning med enstaka lösa block. Blocken behöver åtgärdas, förslagsvis genom skrotning. Besiktning rekommenderas efter avslutade vibrationsalstrande arbeten i närområdet.

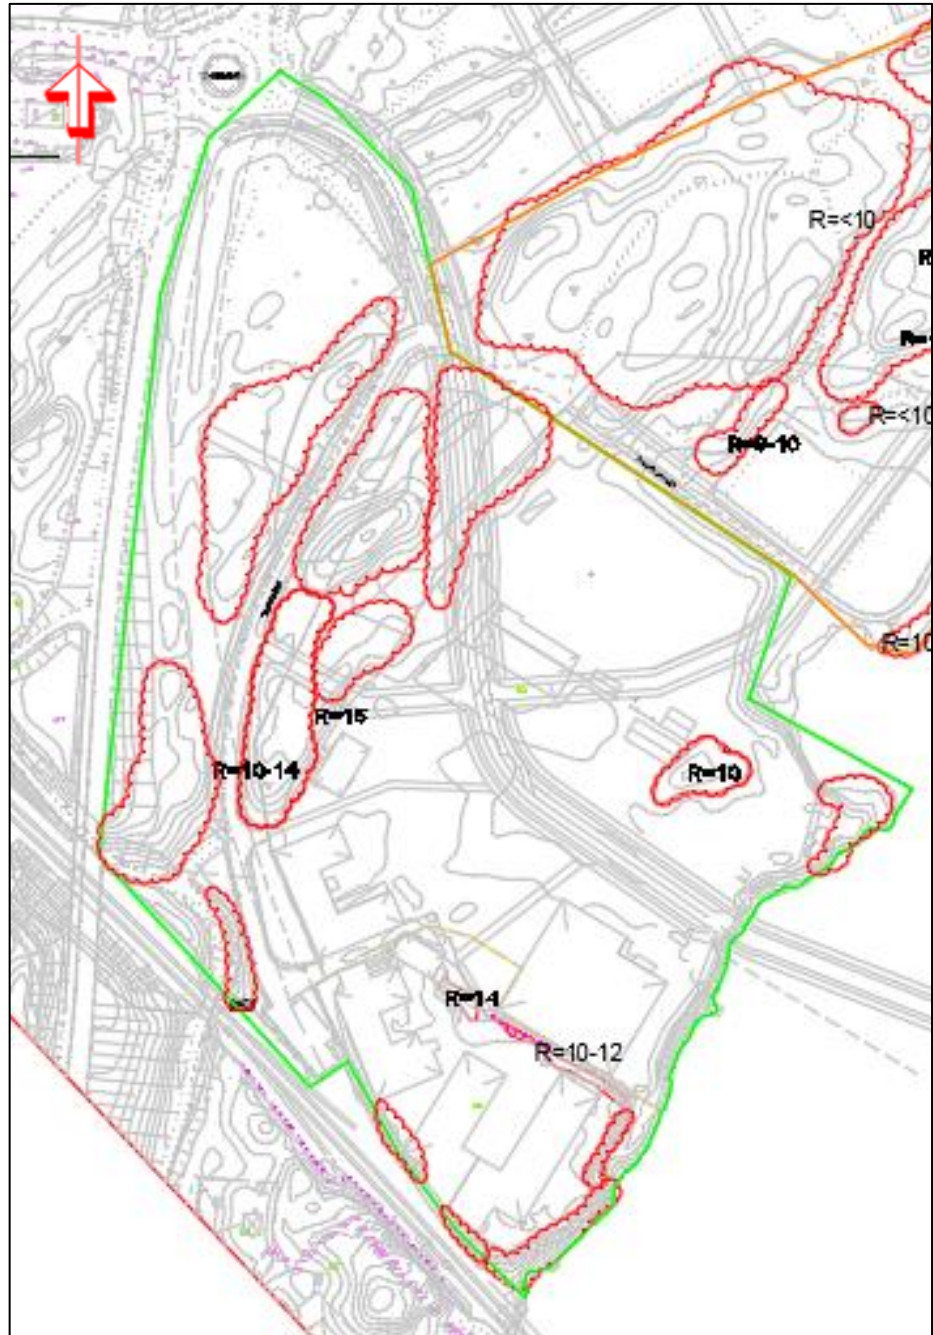
Mätningen av den totala strålningen, gammastrålningen, visar värden på mellan 0,10-0,12 $\mu\text{Sv/h}$, se Figur 15. Detta betyder att marken klassas som låg- till normalradonmark och byggnader ska uppföras radonskyddande.

Figur 15 Berg i dagen med låga-normala radonvärden på mellan 10 -15 $\mu\text{R}/\text{h}$ vilket motsvarar 0,10-0,15 $\mu\text{Sv}/\text{h}$
