STABILITETSHÖJANDE ÅTGÄRDER I BERG- STRIDSBERG, TROLLHÄTTAN

PM BERGTEKNIK

A126383 -B-PM-001

2019-06-19

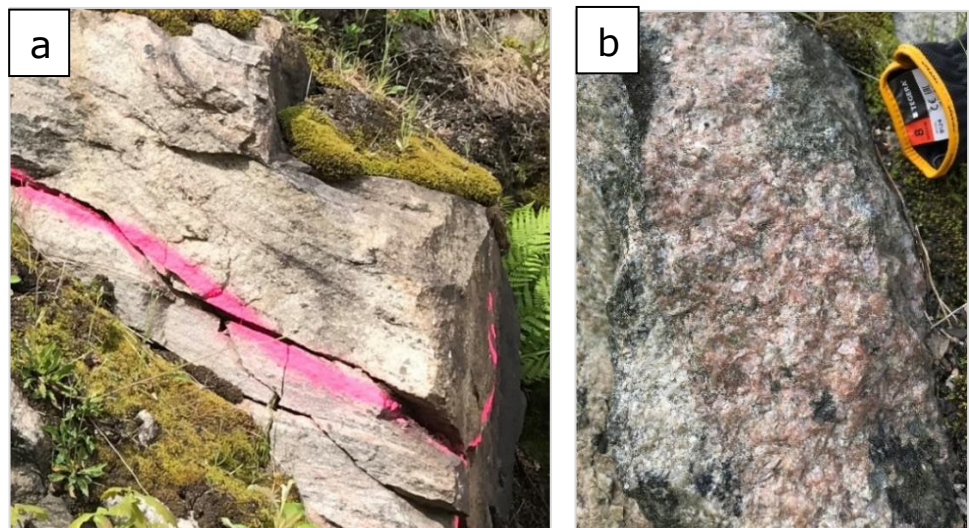
Bergarten i området består av en medel- till grovkornig granitisk gnejs med foliations-strukturer. Berget är i allmänhet mycket omvandlat och uppsprucket. Sprickor är undulerande och släta till råa (Figur 5a), och det förekommer pegmatitgångar (Figur 5b).

Figur 5. a) Sprickor är undulerande och släta till råa. b) Pegmatitgång.

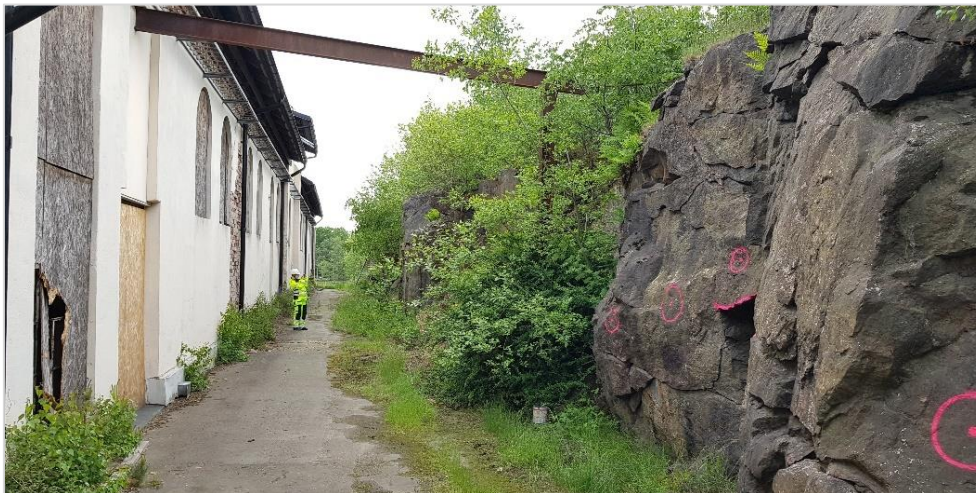
Berget i område 1 utgörs av en brant och ~3 m hög bergsskäring som stupar nästan vertikalt (~85°) mot nordost. Skärningen ligger i direkt anslutning till en äldre industribyggnad på ett avstånd av 3 – 4 meter, se Figur 6 nedan.

Figur 6. Bergsslänt i område 1 i direkt anslutning till äldre industribyggnad.

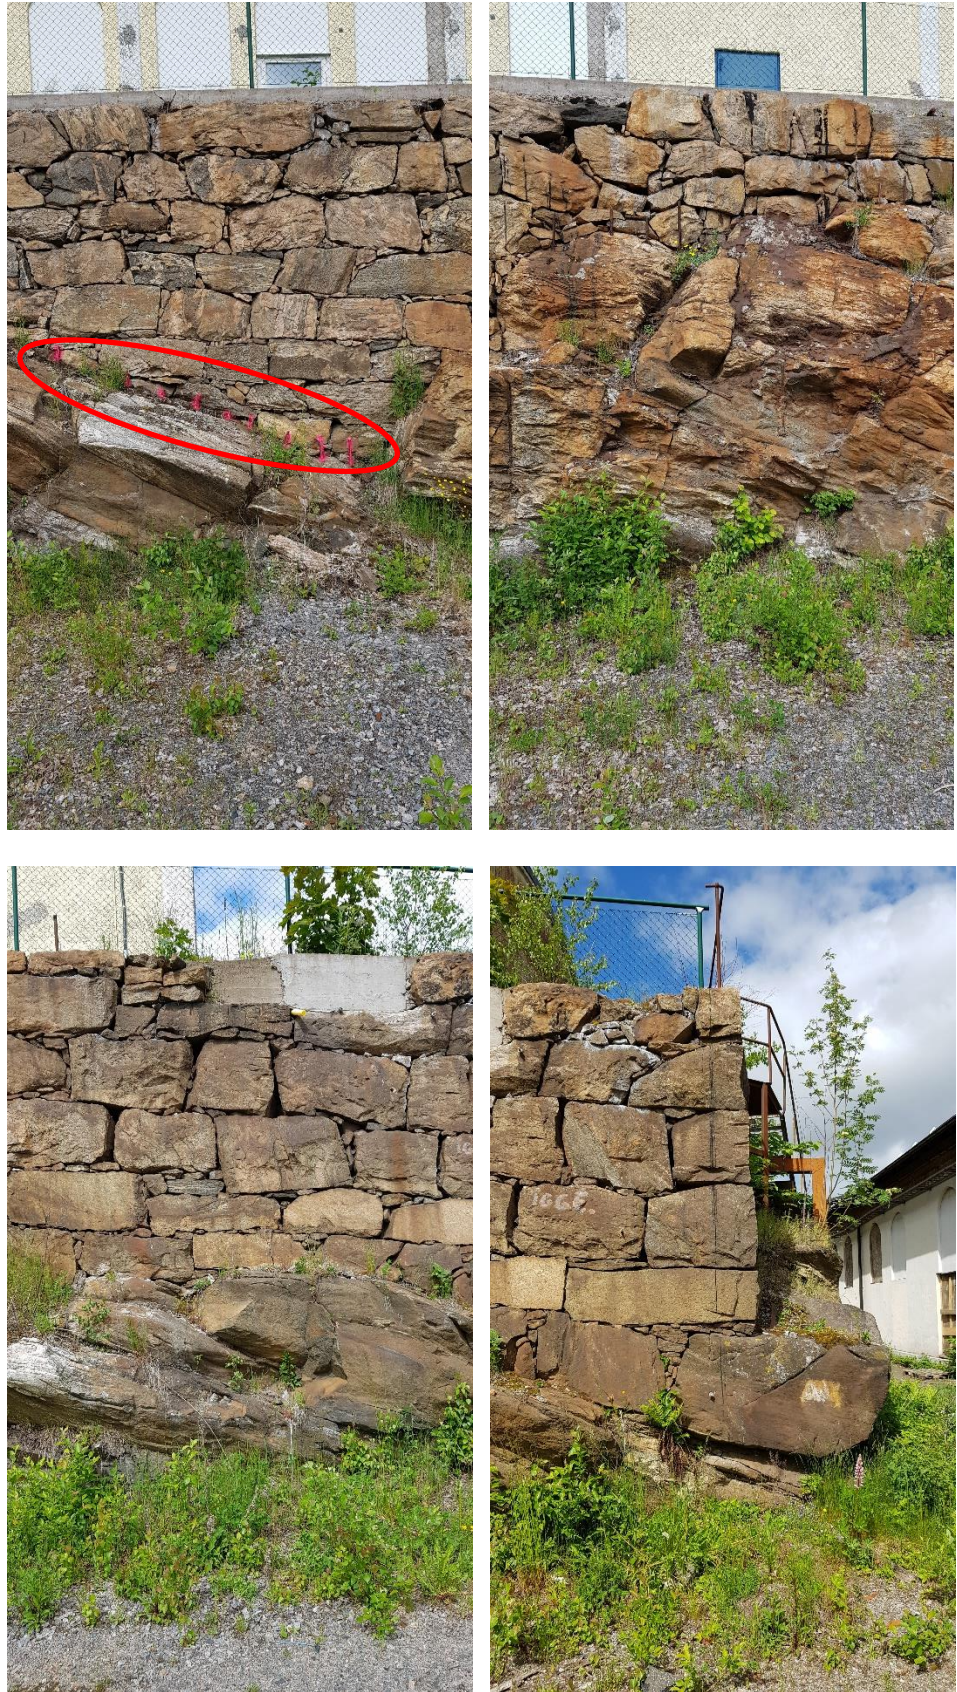
Muren består av staplade ofogade block med gammal förstärkning bestående av armeringsstål i nedre kanten mellan muren och berget, vilka är markerade med rosa färg (inringat med rött i Figur 7). Berget bedöms här inte utgöra några risker för ras- eller blockutfall, men murens stabilitet är okänd. Muren håller uppe den asfalterade markplanen ovanför och är därför viktig för den övergripande stabiliteten i skärningen.

Figur 7. Muren på södra sidan i område 1. Bilderna visas från vänster till höger. Trappan längst ner till höger syns också i Figur 10, nedan.

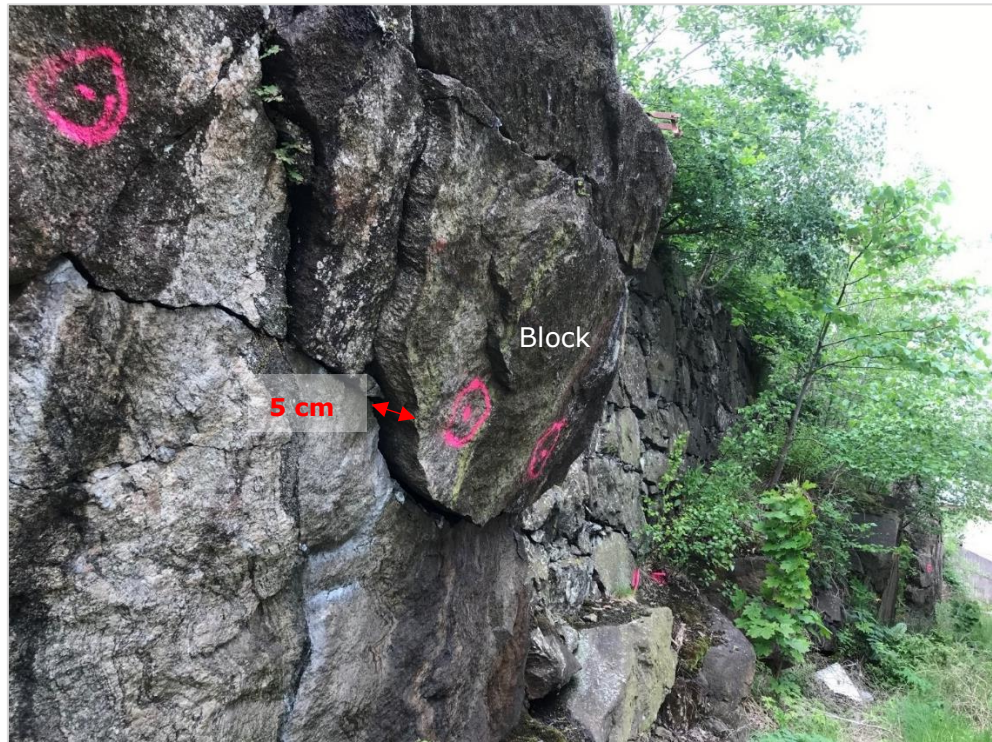
Sprickor i berget är i allmänhet mycket stora, undulerande och släta till råa, och är i vissa fall lerfyllda. Vatten filtrerar igenom berget vilket också leder till att leran kan spolras ut. Det observerades mycket stora och instabila block, se exempel i Figur 8 och 9 nedan. Här lutar slänten inåt vilket är mycket ogynnsamt. Bergskärningen har också här ställvis den inarbetade muren ovanpå, på den östra delen av skärningen, se Figur 9 och 10.

Figur 8. Stort instabilt block som redan har glidit ut 5 cm. Blocket har rosa bultmarkeringar.

Lösa block i skärningens överkant tas bort genom skrotning, dock endast i de nordvästra delarna som inte har en mur ovanpå. Detta kan följas av bultning av block i skärningen. Det rekommenderas att använda ingjutna ankarstag med längden 2,4 – 3 m. Vid behov kan bergskärningen därefter täckas in med fiberarmerad sprutbetong på 10 mm. Detta alternativ är det mest kostnadseffektiva. Mängdsättning utförs inte i dagsläget eftersom det råder stora osäkerheter kring genomförbarheten av dessa förstärkningsåtgärder.

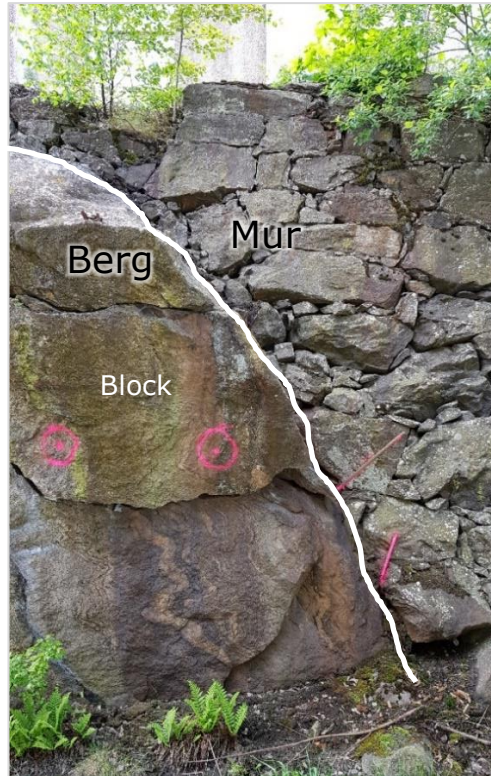
I Figur 9 visas det stora instabila blocket rakt framifrån i relation till muren ovanpå.

Figur 9. Bergskärningen med stort löst block i förhållande till muren ovanpå.

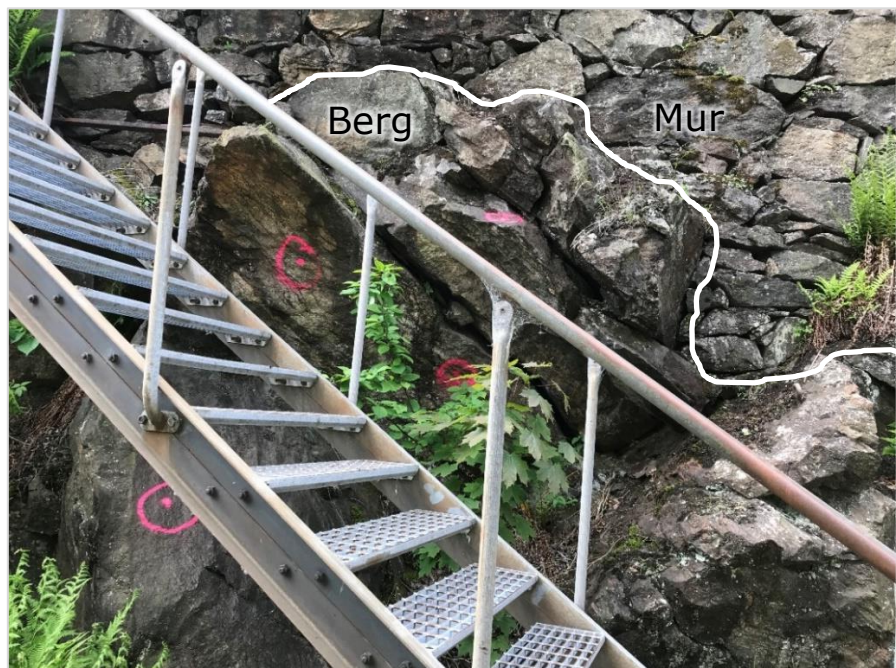
Figur 10 visar muren ovanpå berg, och det är tydligt att muren får stöd av berget. Berget är här mycket instabilt och rikt på sprickor, och på grund av muren ovanför kan man inte skrota ut det dåliga berget utan att riskera att den kollapsar. Istället behöver berget förstärkas upp för att hålla kvar hela konstruktionen.

Figur 10. Muren ligger inarbetad i berget vid skärningens östra del.

Allt förstärkningsarbete behöver utföras från den smala gången mellan foten av skärningen och byggnaden. Detta eftersom extra tyngd på den asfalterade markytan ovanför kan ge upphov till en total kollaps av skärning och mur.

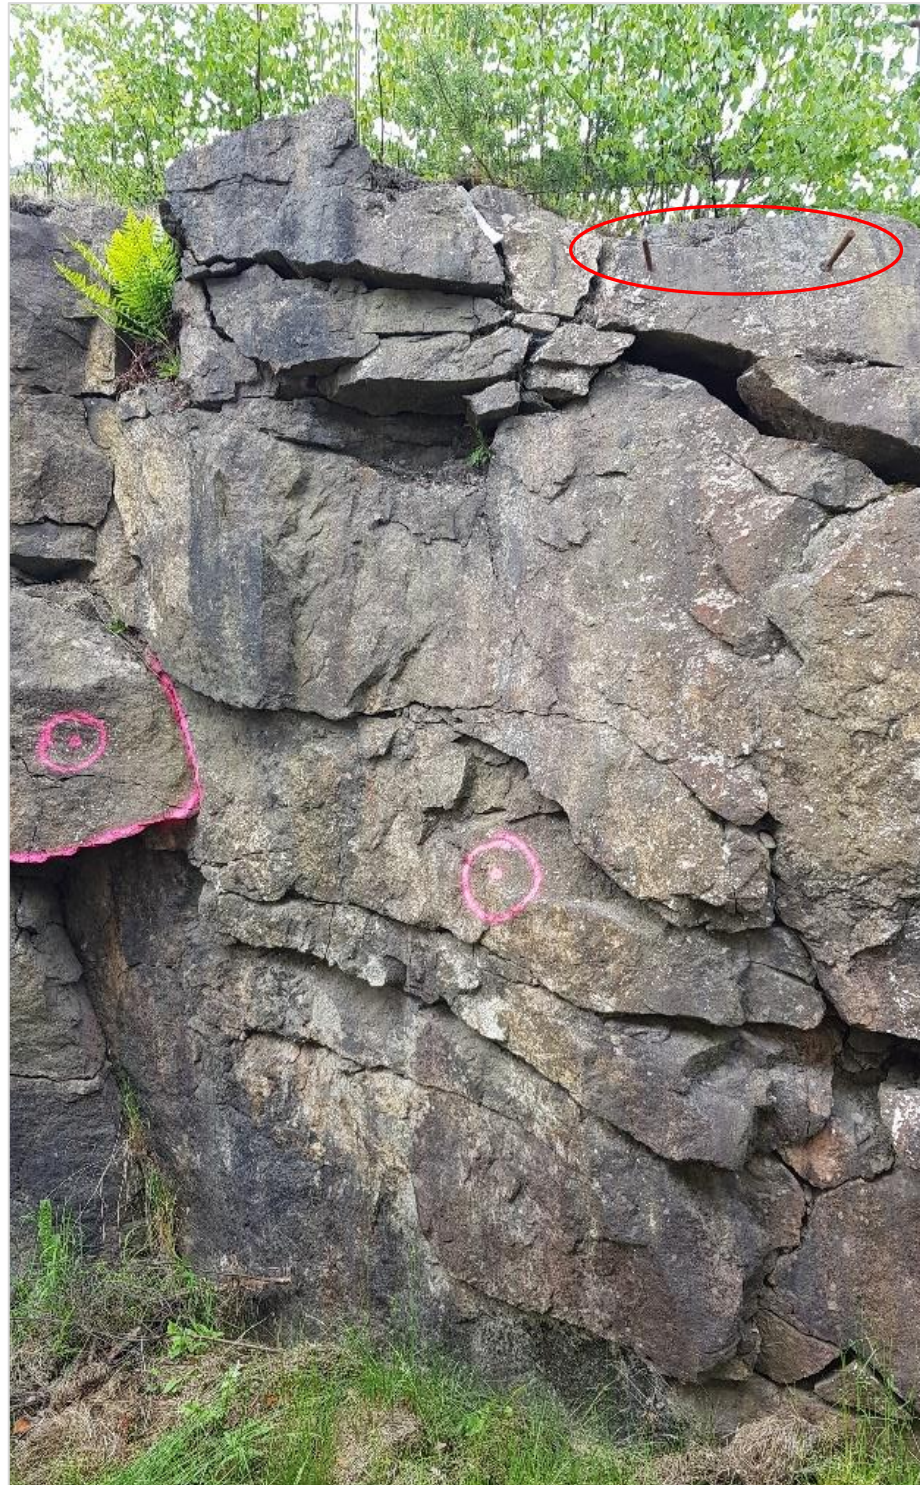
Nedan visas exempel på stora lösa block i bergskärningens överkant, och här finns också tidigare bergförstärkning (armeringsstål inringat i rött), se Figur 11. Det observerades många stora block i skärningens överkant vilka riskerar att falla ut idag, utan extra tungd på markplanen ovanför. På grund av att berget är mycket uppsprucket ända ner till marknivån, är det tveksamt om det är möjligt att utföra skrotning (eller bultning) utan att block faller ut av vibrationer som uppstår.

Figur 11. Stora lösa block och tidigare utförd bergförstärkning.

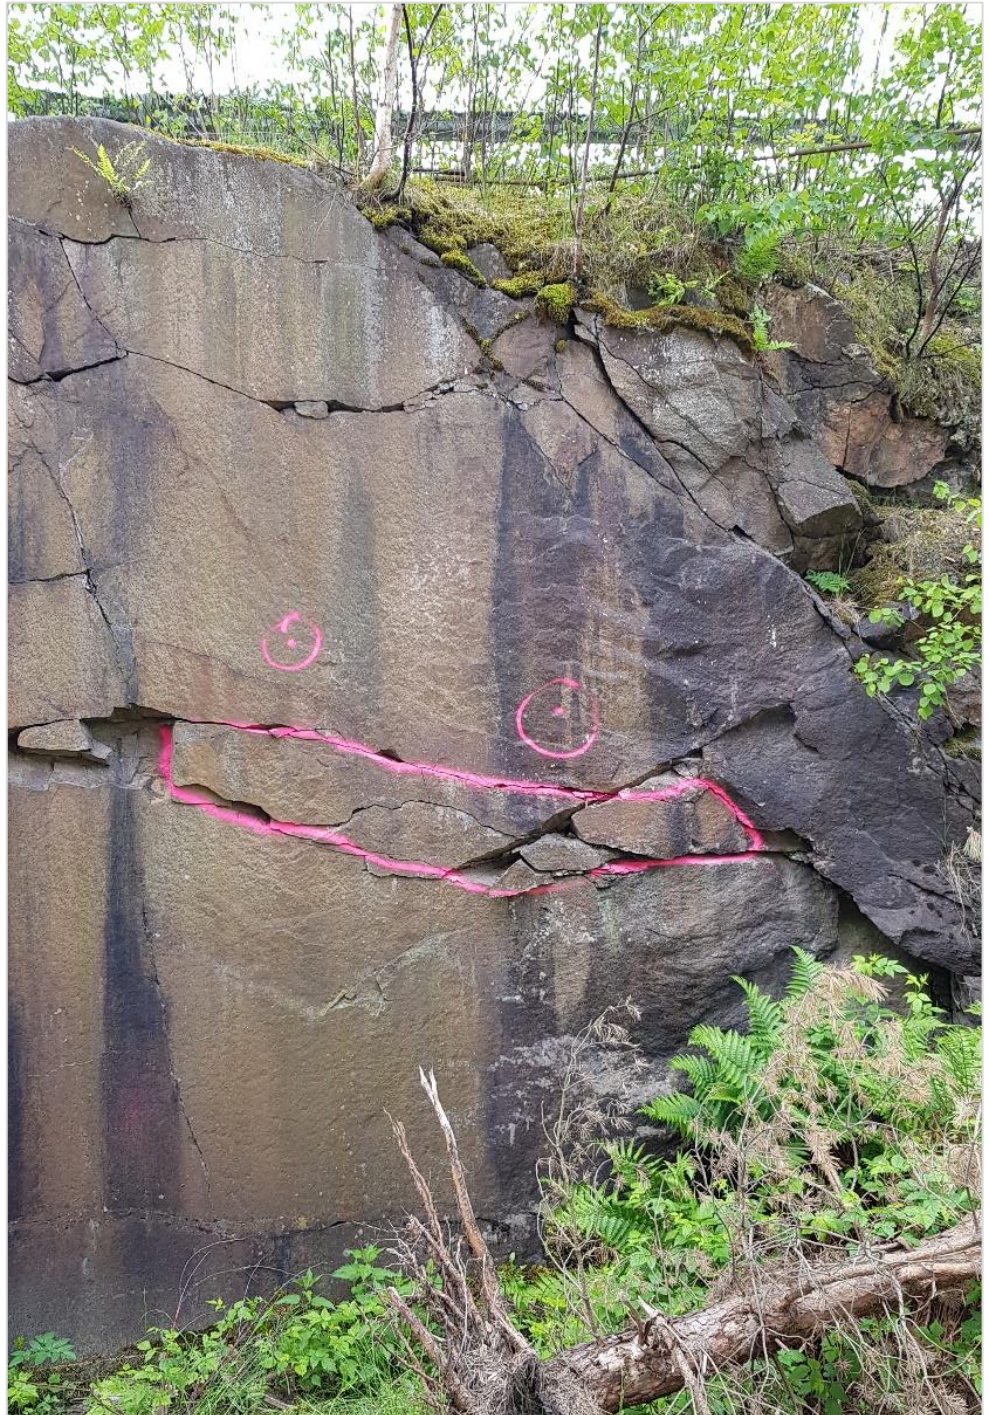
Det observerades mycket instabila block i skärningen som riskerar att glida ut genom kilbrott. Området är inringat med rosa färg, se Figur 12 och 13 nedan. Notera att småblock redan är på väg ut (inringat i rött). Stora block ligger ovanpå och risken att de faller ut i samband med ett kilbrott under bedöms som mycket stor. Stort block ska här bultas för att inte riskera att falla ut.

Figur 12. Risk för kilbrott av block inringat med rosa färg.

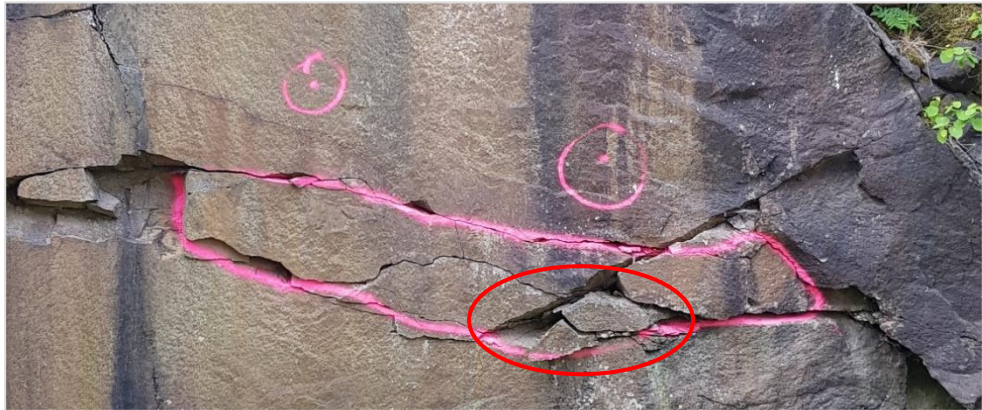
Figur 13. Risk för kilbrott, in-zoomad bild.

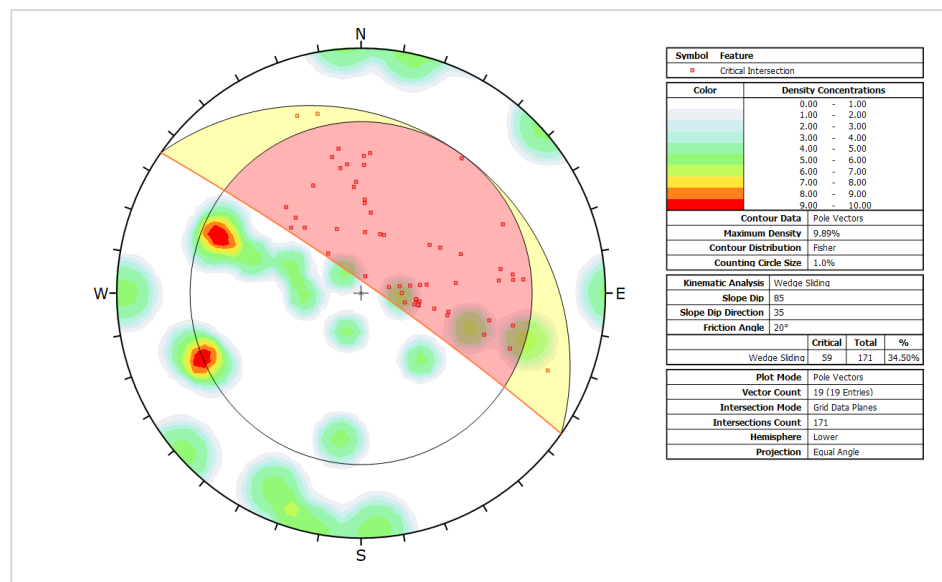
Sprickor mättes in med högerhandsregeln med Strykning/Stupning (S/D) och plottades i stereonät. Bergskärningen vid område har S/D ~305/85°, och den visas med en orange linje i stereonätet i Figur 14. Rött område i stereonätet representerar sannolikheten för kilbrott (Wedge Sliding) i bergskärningen. Beräkningar bygger på sprickors riktningar och hur de samverkar. Sannolikheten för kilbrott är här 34 %.

Figur 14. Sannolikheten för kilbrott i skärningen är ~34 %.

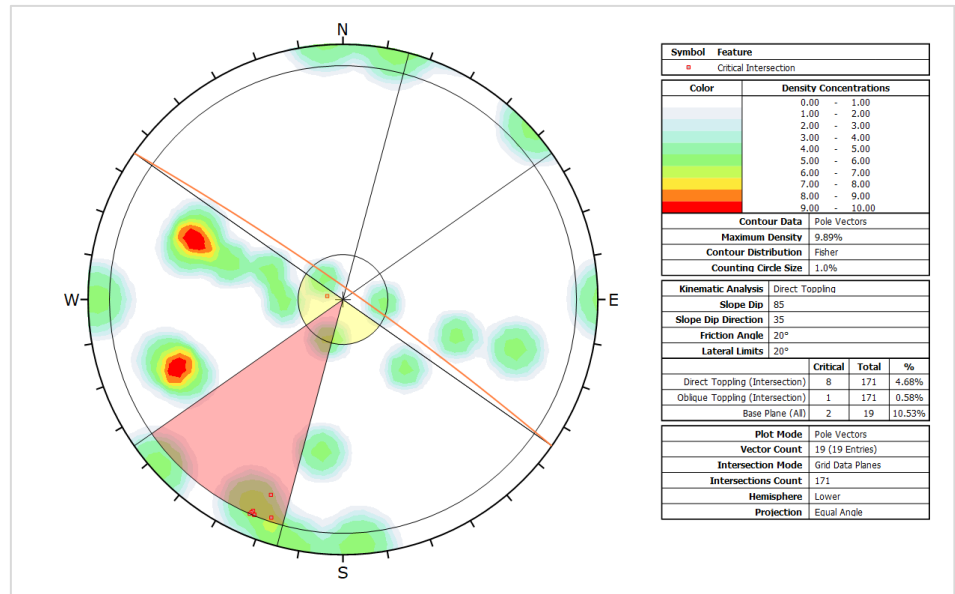
Rött område i stereonätet i Figur 15 representerar sannolikheten för bergutfall genom tipping (Direct Toppling), och den är här 5 %.

Figur 15. Sannolikhet för blockutfall genom tipping är 5 %.

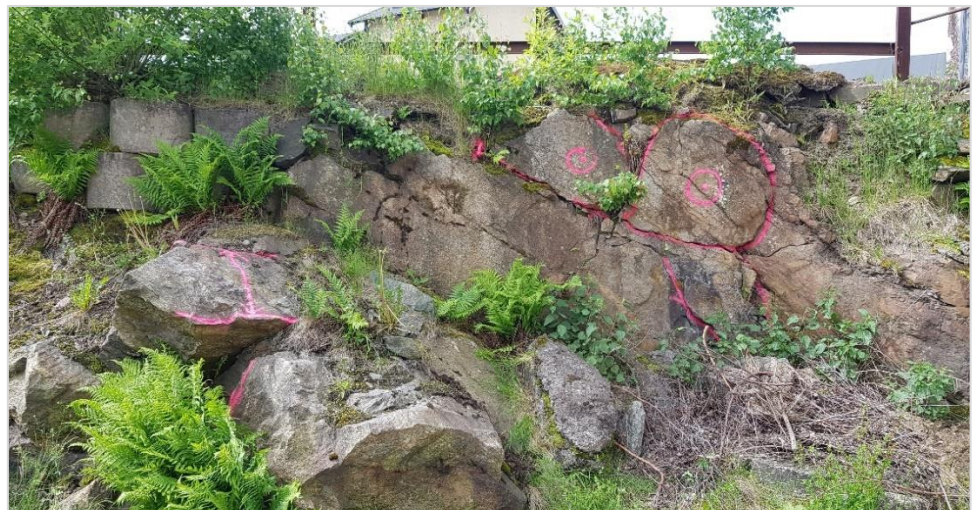
Bergskärningen i område 2 lutar $\sim 85^\circ$ mot nordost som bergskärningen i område 1, men här är skärningen ~ 2 m hög. Berget är uppsprucket och omvandlat och har 3 huvudsprickgrupper. Sprickor är undulerande och råa till släta. Sprickor har gett upphov till block på ~ 70 cm. I Figur 16 visas två block (markerade med rosa färg) som sitter högt upp i skärningen och som är instabila. De bedöms behöva bultas för att hålla uppe markplanet ovanför. Det bedöms dock finnas en risk för blockutfall vid bultning eftersom skärningen är mycket uppsprucken, vilket behöver tas med i beräkningen när förstärkningsåtgärder ska utföras. Figur 17 visar skärningen sedd från sidan med markplanen ovanför.

Figur 16. Instabila block i skärningen, markerade med rosa färg.

Det rekommenderas att block i bergskärningen vid område 2 bultas för att hålla uppe markplanen ovanför. Det finns dock risk för att blockutfall sker vid vibrerande arbeten.

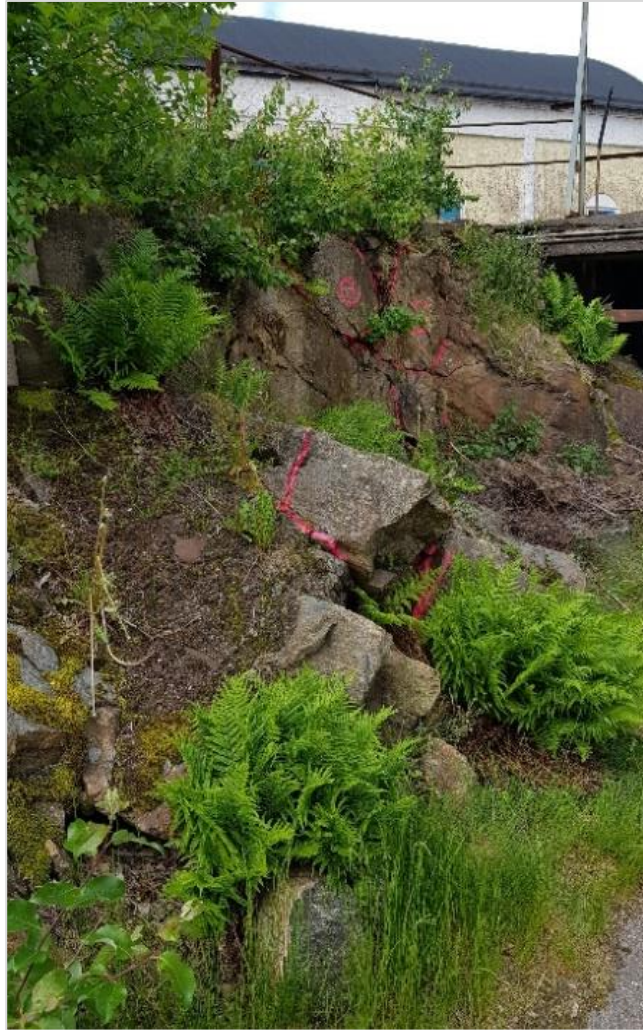
Figur 17. Skärningen sedd från sidan med markplanen ovanför.

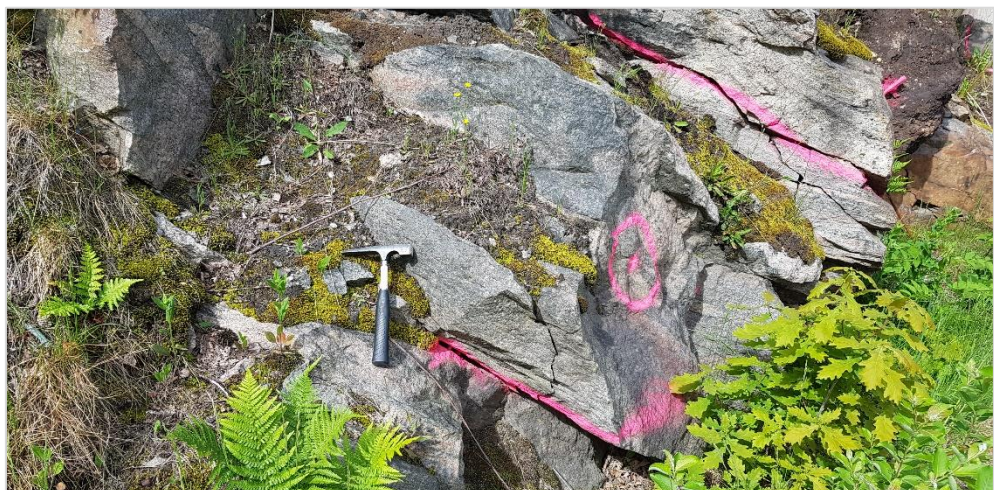
I Figur 18 och 19 syns att sprickor är ogynnsamma och kan ge upphov till blockutfall ner mot släntfoten och ska bultas för att upprätthålla stabiliteten. Det är tydligt att ogynnsamma sprickor följer bergets naturliga foliation.

Figur 18. Ogynnsamma sprickriktningar.

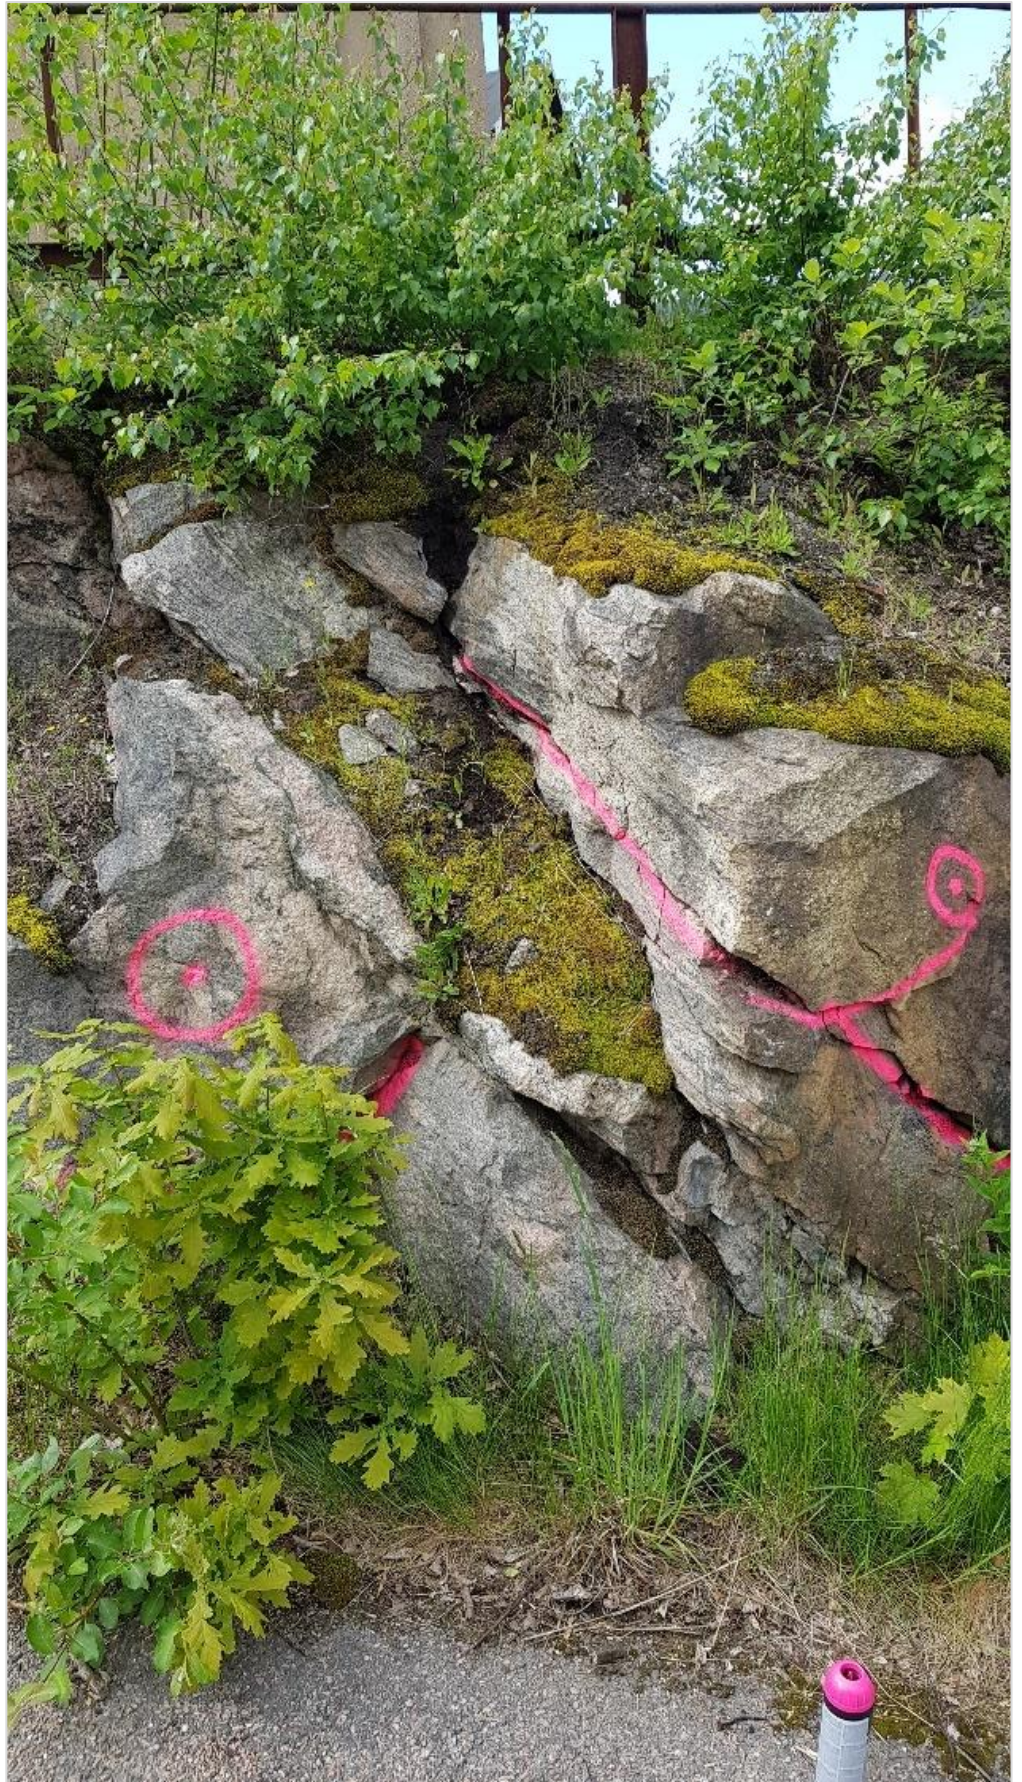
Figur 19. Ogymsamma sprickriktningar.

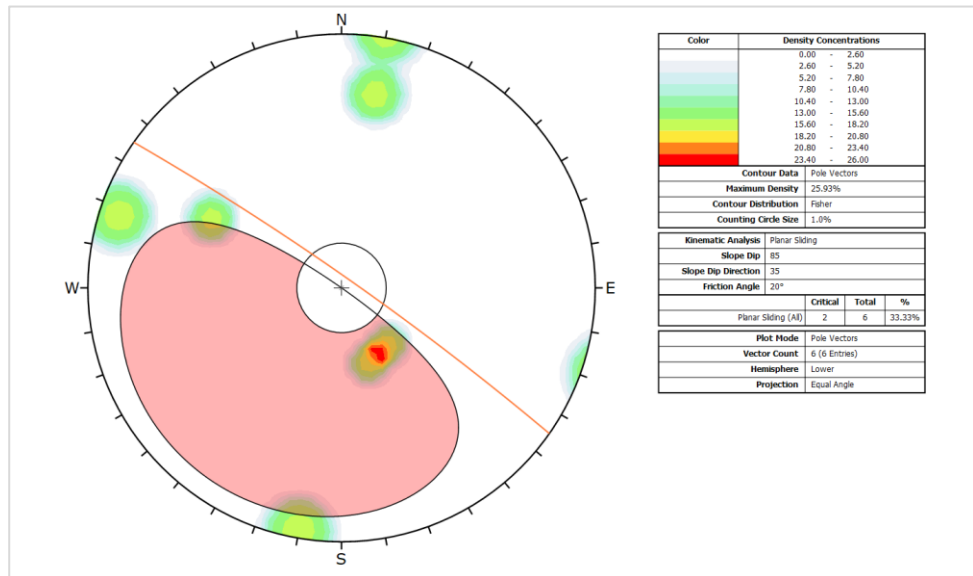
Bergskämningen i område 2 stupar mot nordost och har S/D $\sim 305/85^\circ$, och den visas med en orange linje i stereonätet i Figur 20. Rött område i Figuren representerar sannolikheten för plant brott (Planar Sliding), och den är här 33 %.

Figur 20. Sannolikheten för plant brott är 33 %.

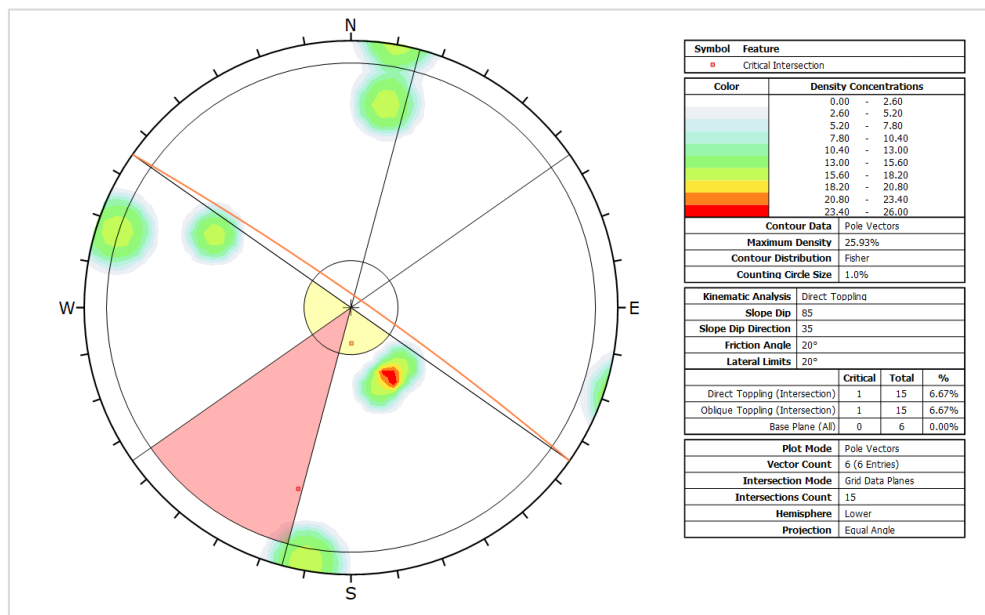
Rött område i stereonätet i Figur 21 nedan representerar sannolikheten för blockutfall genom tippning/stjälpling (Direct Toppling), och är här 7 %.

Figur 21. Sannolikhet för blockutfall genom tippning är 7 %.

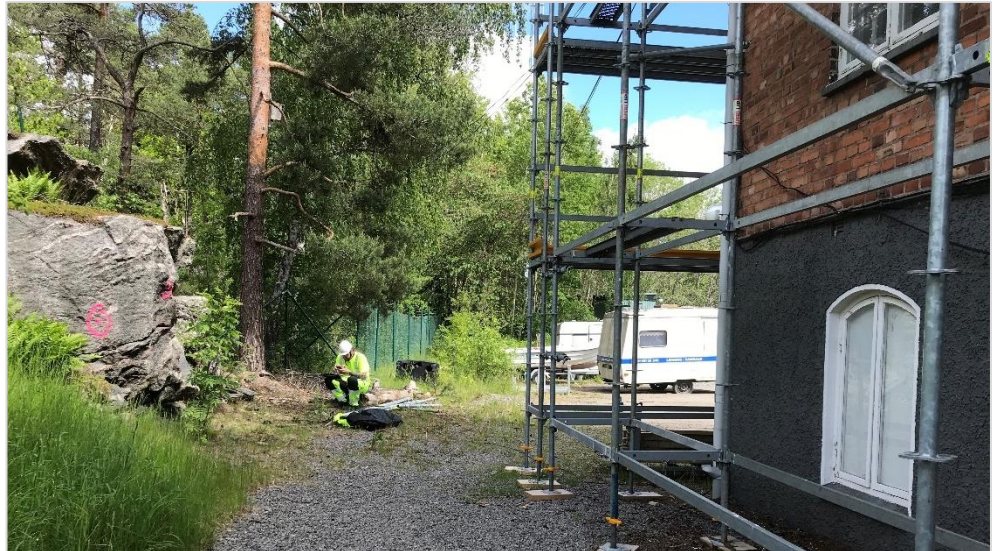
Bergskärningen i område 3 ligger i nära anslutning till en kontorsbyggnad, se Figur 22. Skärningen är ~ 2 m hög och lutar $\sim 70^\circ$, mot sydväst. Bergarten är av samma typ som vid område 1 och 2, och det observerades glimmerrika områden på bergskärningen.

Figur 22. Bergskärning (t. v.) i område 3 i nära anslutning till kontorsbyggnad.

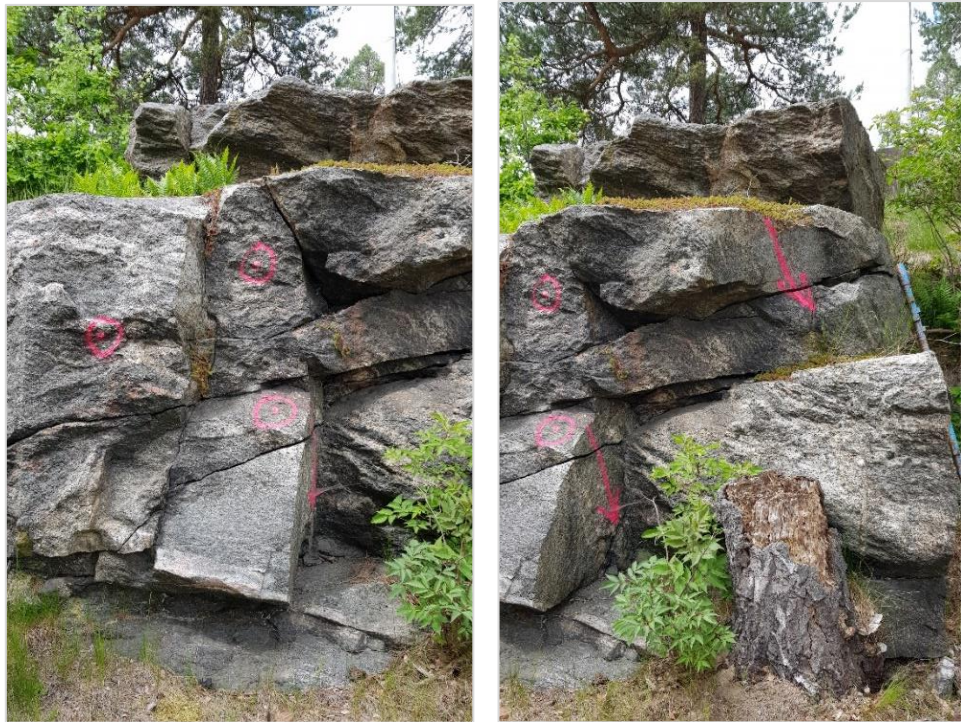
Skärningen har lösa block, men sprickriktningar är mindre ogynnsamma här än vid område 1 och 2, se Figur 23. Bultning av block kan utföras, men en övervägning om att skrota ut lösa block istället kan göras, eftersom det inte behöver tas hänsyn till markplan ovanför med extra tyngd från last.

Figur 23. Lösa block i skärningen bakom kontorsbyggnad.

Vid område 3 rekommenderas endast skrotning av lösa block i överkanten, då skärningen här inte har ogynnsamma sprickriktningar.

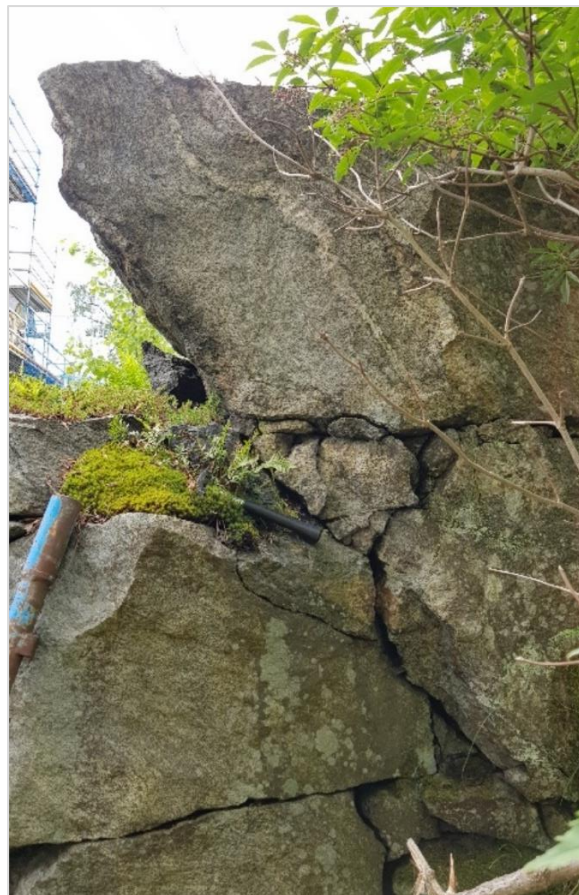
Stora lösa block högst upp i skärningen, se Figur 24.

Figur 24. Stora lösa block i skärning.

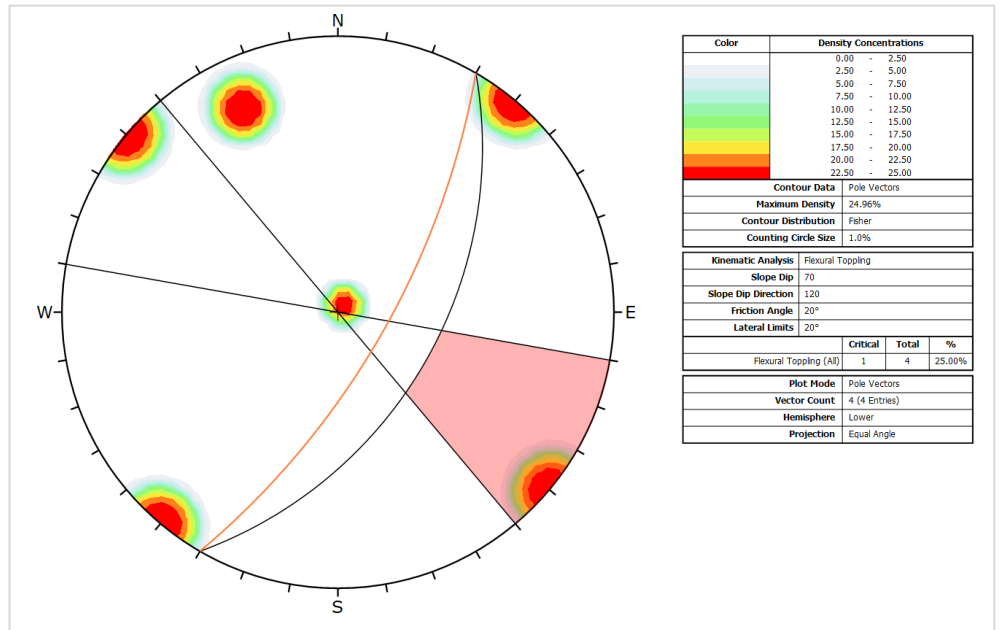
Bergskärningen i område 3 har S/D $\sim 30/70^\circ$, och den visas med en orange linje i stereonätet i Figur 25. Rött område representerar sannolikheten för flexibel tippning (Flexural toppling), och är här 25 %.

Figur 25. Sannolikhet för blockutfall genom flexibel tippning är 25 %.

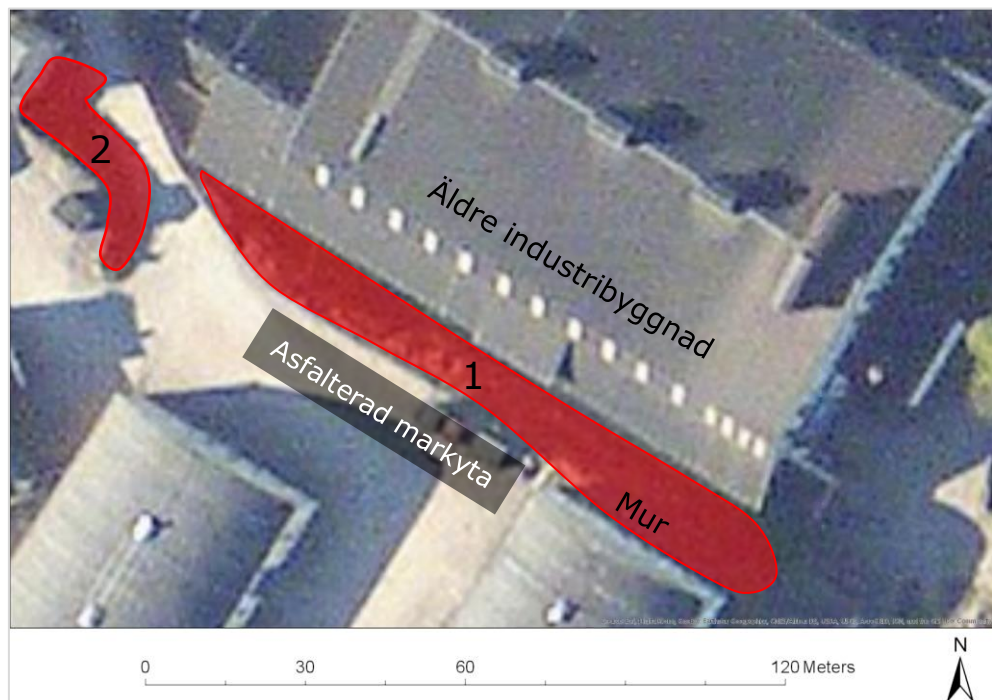
Fältundersökningen visar att berget vid område 1 och 2 (Figur 26) är av mycket dålig kvalitet. Skärningen vid område 1 är speciellt problematisk, då den är 3 m hög och ligger i direkt anslutning till en äldre industribyggnad. Berget är uppsprucket och flera stora block i skärningens överkant riskerar att falla ut (Figur 8 - 9). Ogynnsamma sprickriktningar kan också ge upphov till kilbrott, se exempel i Figur 12 och 13.

Bergskärningen vid område 1 behöver omgående åtgärdas med bergförstärkning, eftersom den idag, utan extra last från tunga maskiner, är mycket instabil. Bergskärningen vid område 2 behöver förstärkas med förslagsvis bultning av block.

Figur 26. Område 1 och 2 med låg bergstabilitet.
