Teknisk förstudie av kulturmiljö i Nya Älvstaden

För:
Trollhättans stad

Datum: 2016-02-03
Uppdrag: 1215-147

Undersökning och utlåtande över
teknisk status för
industribyggnader
September - oktober 2015

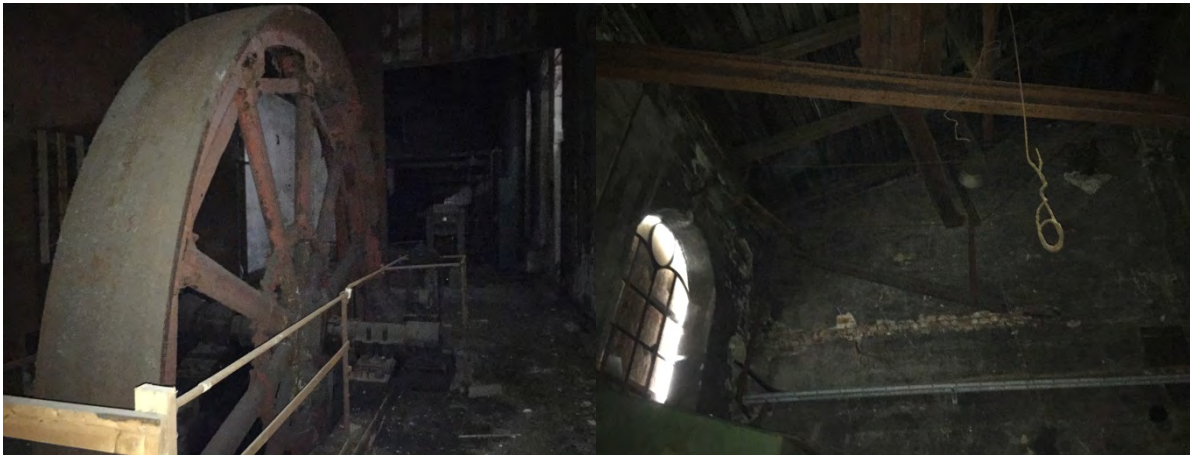
Figur 9. Ett av valshjulen, golven är visuellt mörka av smuts och ställvis finns oljefläckar.

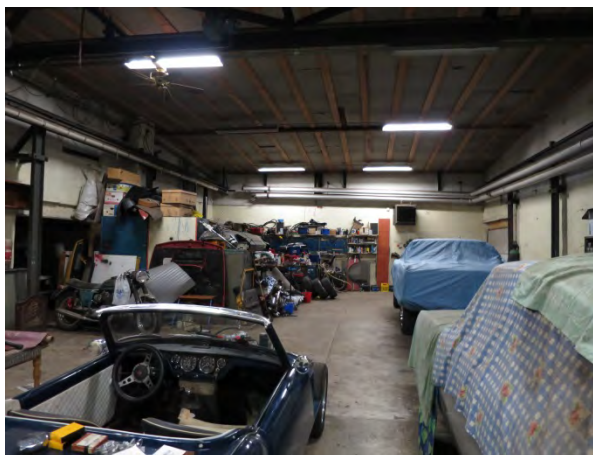
Figur 11. Verkstads hall i väst. Relativt visuellt rena golv, låga halter enligt XRF.

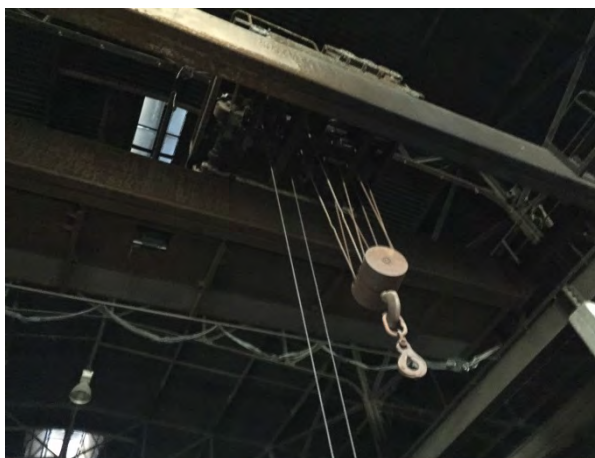
- Elavfall innehållande tungmetaller och oljor i belysningsarmaturer, el-centraler, motorer till traverser etc.
- Asbestisolering runt värmerör (rörböjar, ändslut etc.)
- Asbest i fix bakom kakel omklädningsrum/duschar/WC
- Asbest i PVC-mattor och platt-mattor
- Bly i färg på traverser och bärande stålkonstruktion.

Figur 13. Äldre traverser finns kvar i byggnaden.

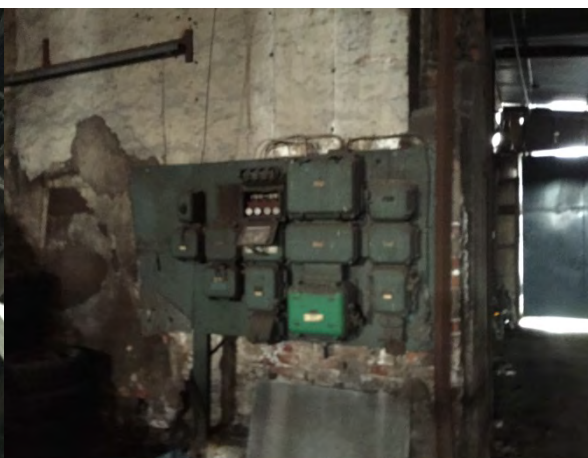
Figur 14. Det finns flera äldre elcentraler och elinstallationer.

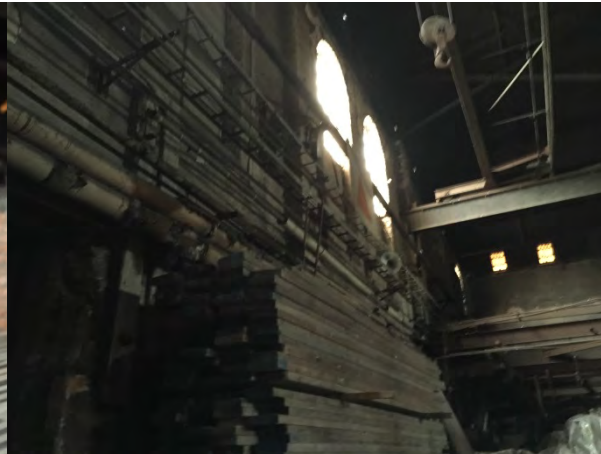
Figur 16. Äldre rör är isolerade med asbestisolering.

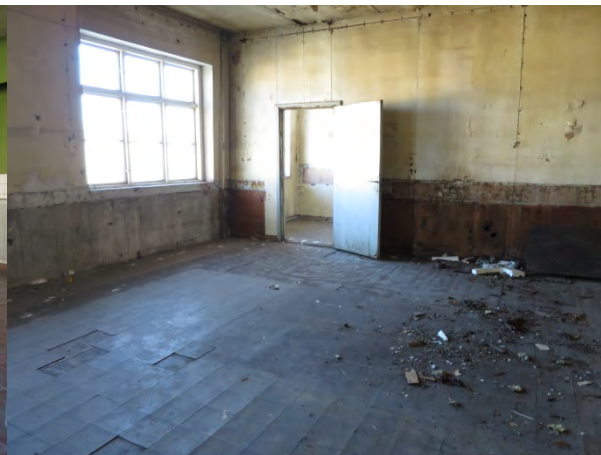
Figur 18. Äldre golvmaterial på plan 2 i rum innehåller asbest, både äldre plattmattor och PVC-mattor.

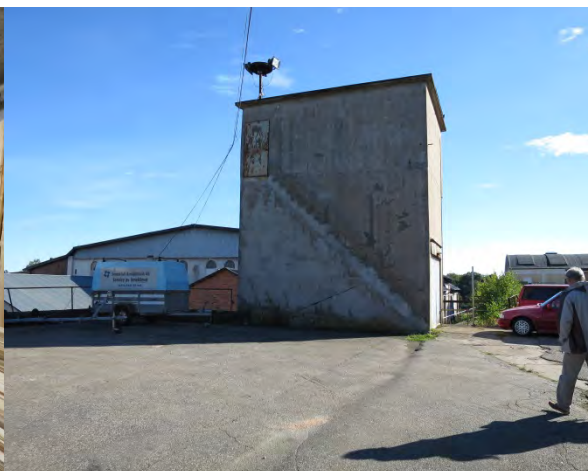
Figur 20. Hisstorn har hissmaskin innehållande olja. Detta utrymme var låst.

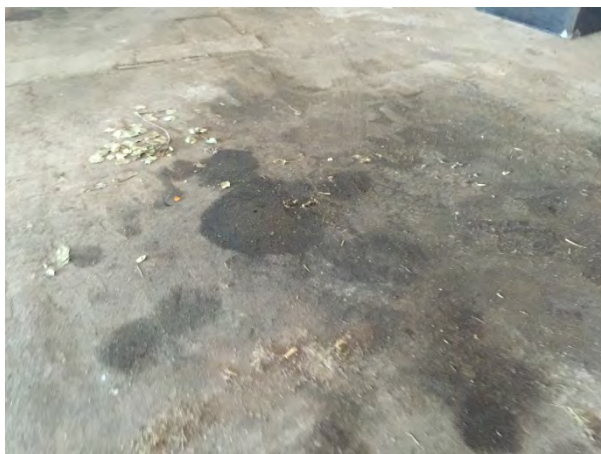
Figur 23. Mindre mängd oljefläckar finns på betonggolvet i hallar.

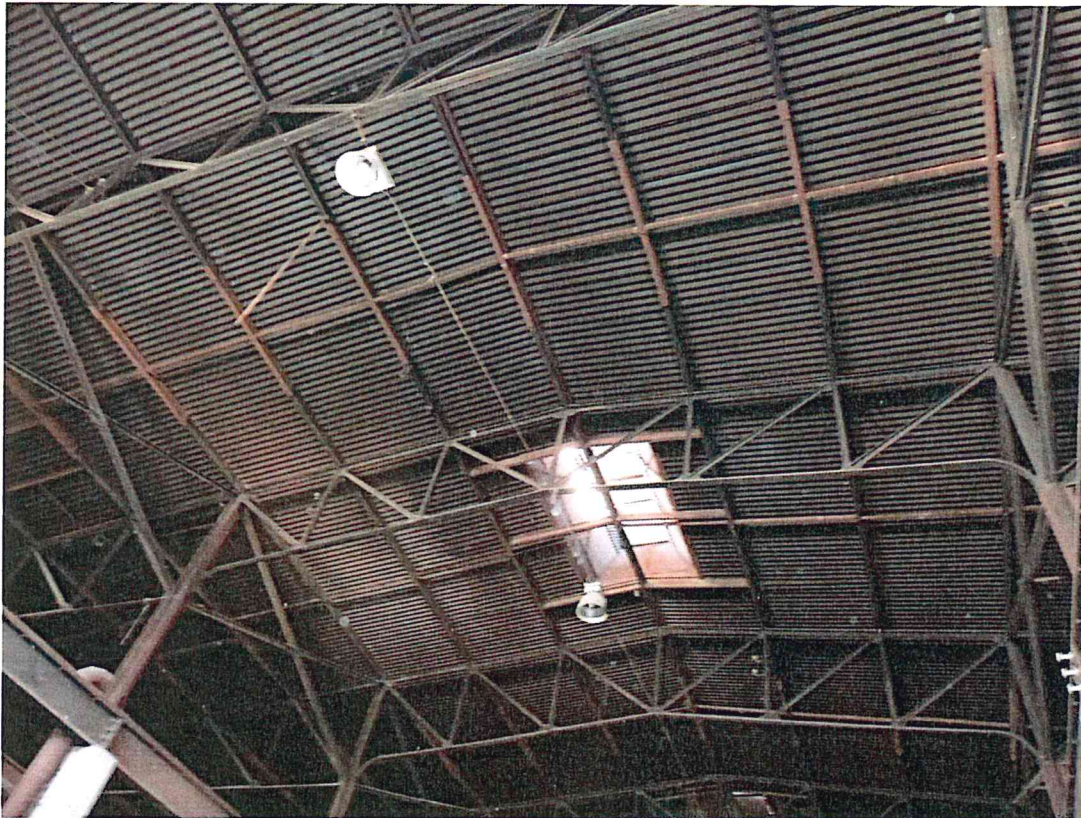
- Yttertakets fackverkskonstruktioner av stål är i relativt bra skick med endast ytliga rostangrepp men smuts och damm omöjliggör en fullständig statusbedömning.
- Tegelväggar är normalt skick med tanke på sin ålder men putsen har släppt på många ställen, särskilt ovan traversbalkar. Upplag för traversbalkar är förstärkta med stålprofiler (rälskonsoler) som är bultade genom tegelväggar eller kring tegelpilastrar. Det gäller främst väggen mot sydväst som är i sämre skick än övriga väggar.
- Tegelvägg mot nordost har motgjutna betongpelare som upplag för traversbalkar.
- Betongpelare på båda sidor av hallens mittskepp är i bra skick. Med stor sannolikhet har dessa betongpelare en ursprunglig stålstolpe inom sig. Med andra ord har sannolikt betongpelarna gjutits upp när traversbalkarna monterades i ett senare skede.

1. Stålkonstruktion och tak i industrihall – Martinverket

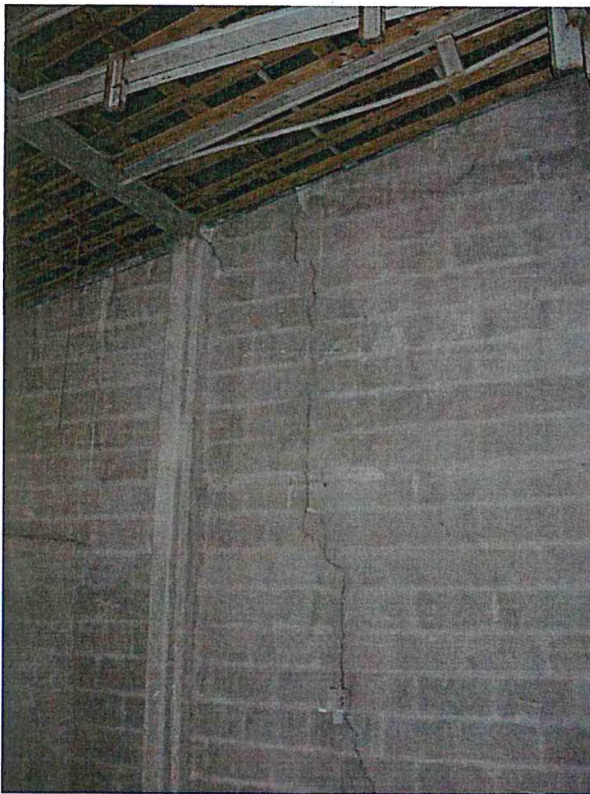
- Tillbyggnaden uppvisar flera genomgående sprickor i lättbetongväggar. Sådana sprickor uppstår p.g.a. sidorörelser i murar av lättbetong – bild 4.
- Betongplattan har flera djupa kanaler och kräver omfattande åtgärder för att anpassas till en annan användning.
- Vi anser att byggnaden bör rivras om inga andra starka skäl finns för ett bevarande.

4. Byggnad nr 3 – skador i väggar

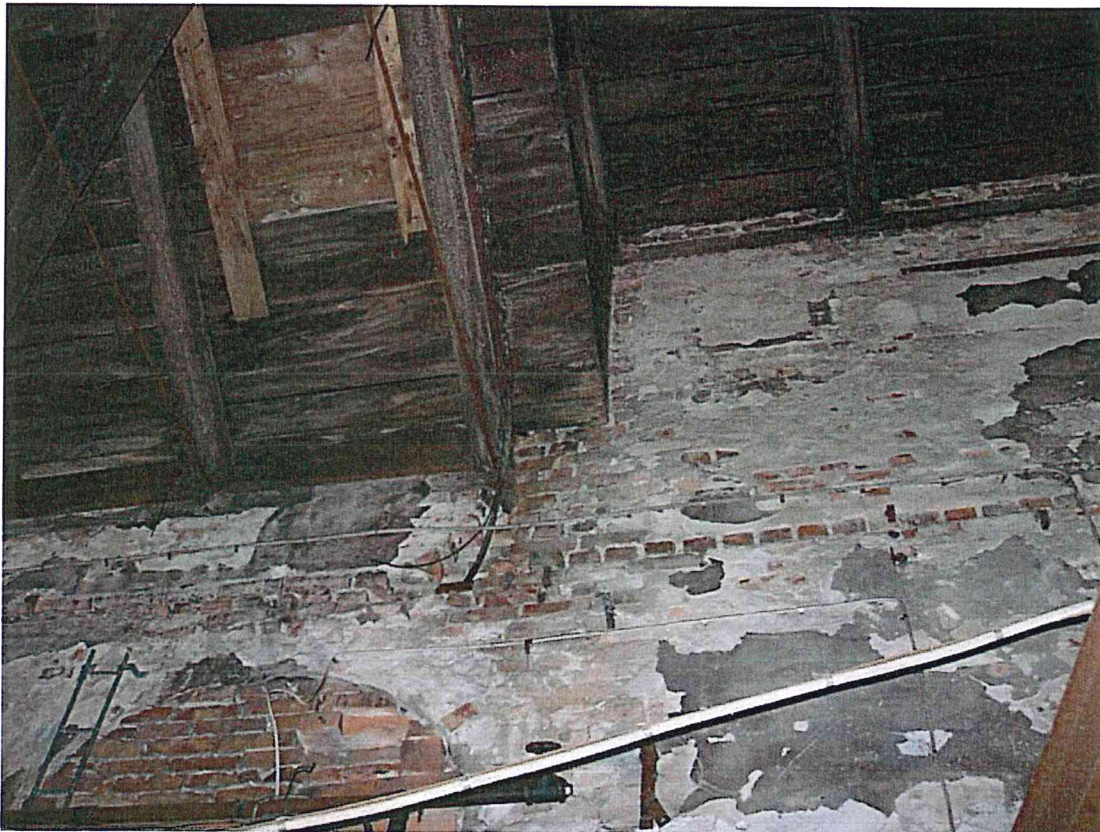
5. Putsskador i hus nr 2

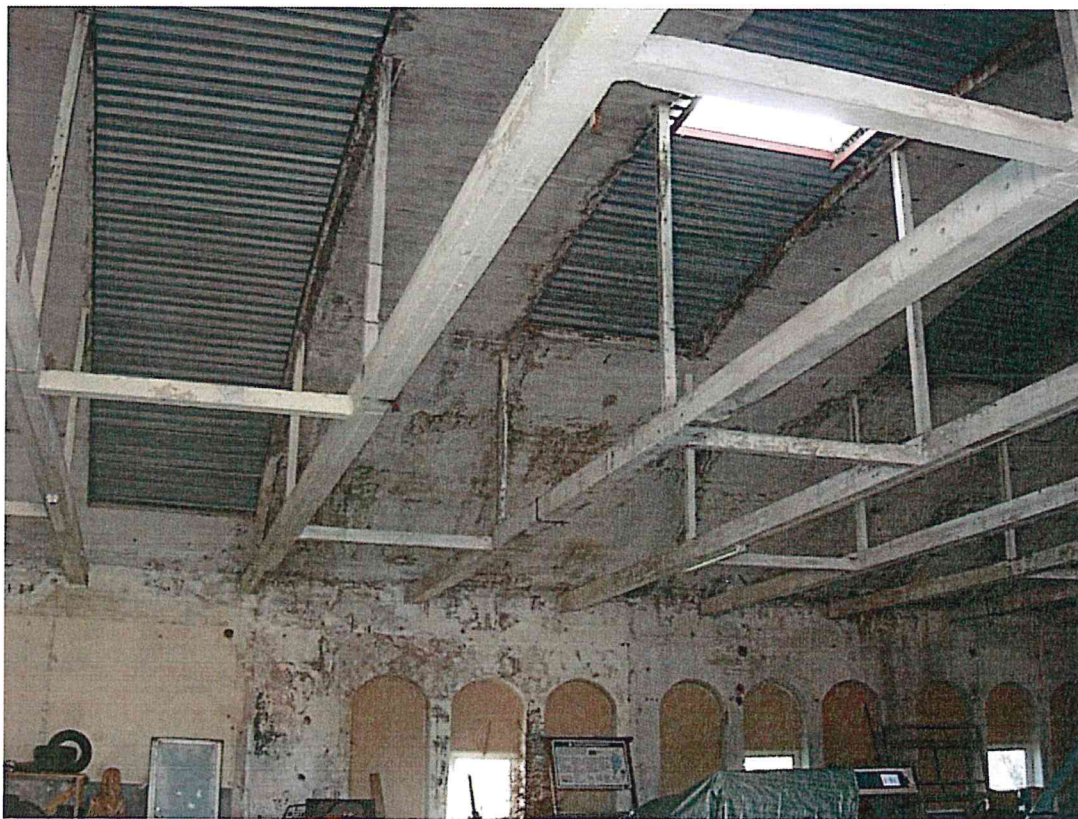
- Betongvalv med dragstag uppvisar mycket små skador med hänsyn tagen till åldern. Det finns små nedfallna bitar av betong och synliga delar av armering men bara på själva valven och inga skador på dragstagen – se bild 7 och 9. Det finns även sprickor i valv och i längsgående betongbalkar men dessa sprickor är inte farliga för konstruktionen. Sprickorna uppträder för det mesta i väggarna som vetter mot järnvägen – se bild 8. Sannolikt beror inte sprickorna på vibrationer från järnvägen utan på horisontalrörelser.
- Konstruktion i tillbyggnader **2a** och **2b** är i bra skick liksom i kontorsbyggnad nr **12**.
- Skyddsrum (byggnad nr **11**) har sannolikt fuktproblem p.g.a. otäta tak – se bild 10. Väggarna är täckta med träull och det finns inga spår efter vattenläckage men en mögellukt är tydligt framträdande.

7. Betongvalv med dragstag i hus 1 – bilaga 2

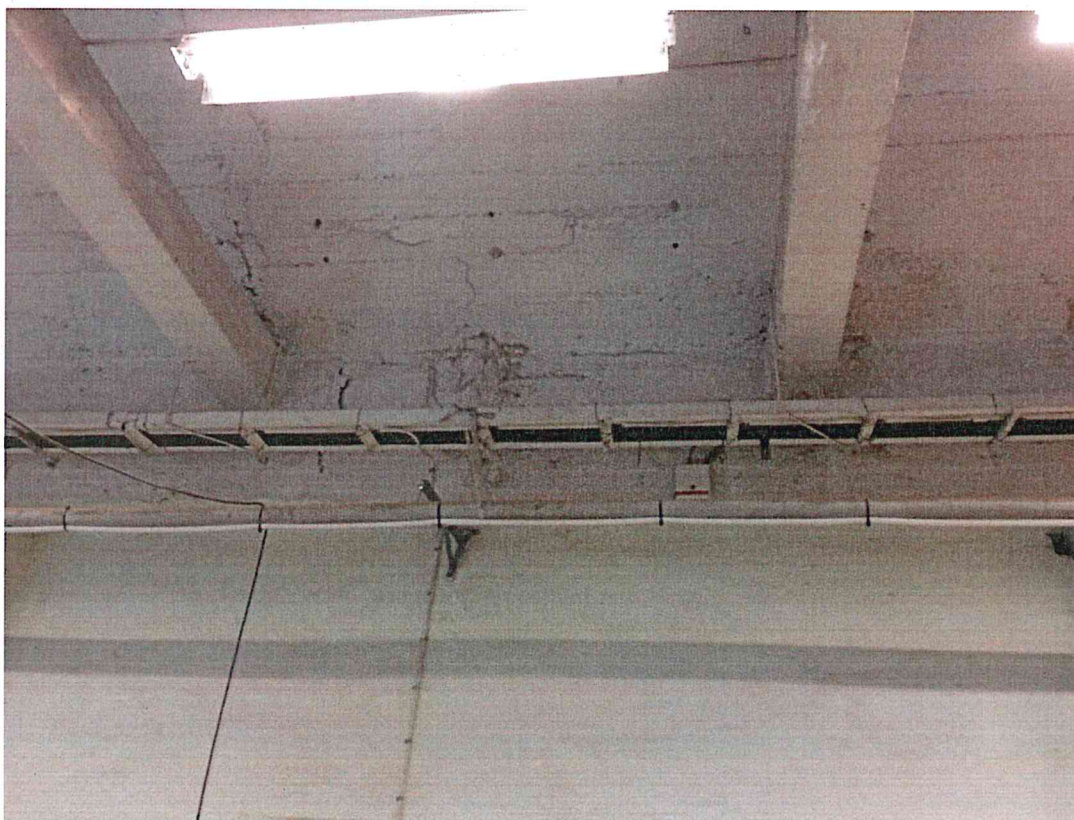
8. Sprickor i betongvalv i hus 9 – bilaga2

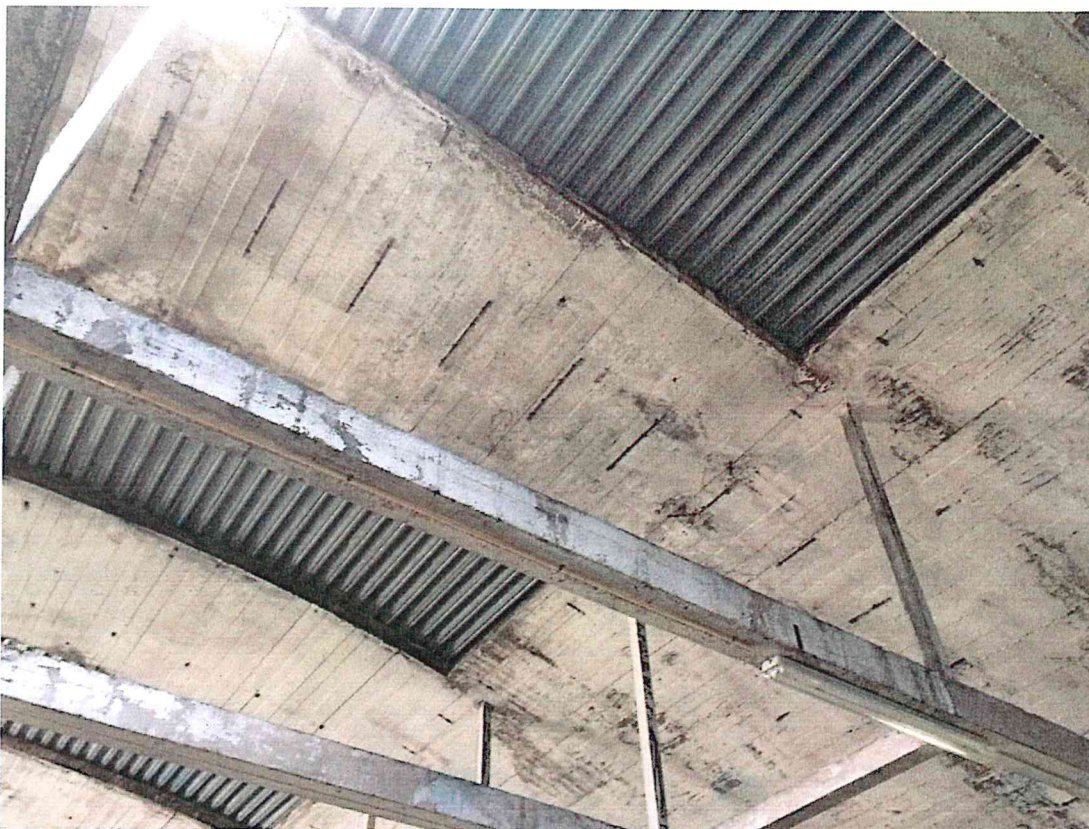
9. Betongvalv, skador vid valvets kant - hus 8 – bilaga 2

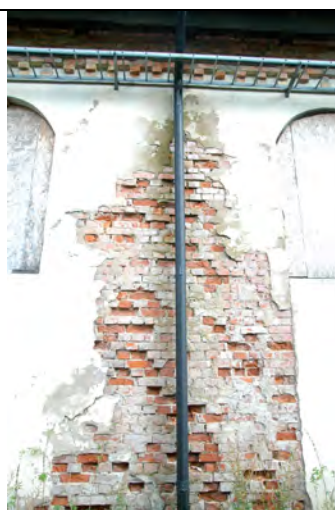
Till höger syns tegel med stora skador efter frostsprängningar, som orsakats av läckande stuprör.

Befintliga gjutjärnsfönster renoveras med blästring, rostskyddsbehandling, målning, glasning och kittning. Dessa fönster har höga kulturhistoriska värden och har stor betydelse för byggnadens karaktär, liksom för upplevelsen av den industrihistoriska dimensionen.

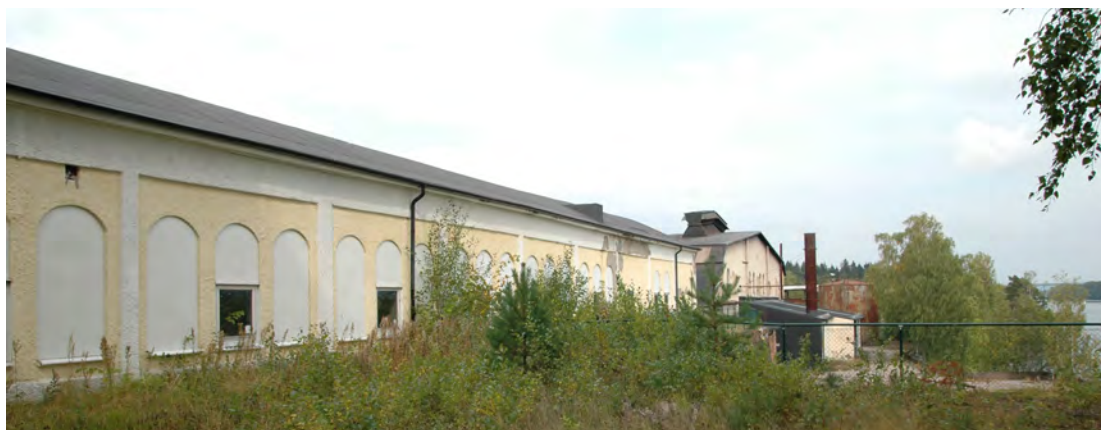
Avsyningsbyggnadens sydvästra fasad. Här föreslås de igensatta fönstren tas upp.

återställs/nygestaltas, för att förbättra ljusinsläppet och återställa byggnadens karaktär. Befintliga originalfönster renoveras med blästring, rostskyddsbehandling, målning, glasning och kittning. Igensatta fönster tas upp till ursprunglig storlek och rundade fönster sätts in, exempelvis aluminiumfönster med smäckra aluminiumprofiler. Om tilläggsisolering av taken skall ske bör detta ske på ovansidan av taket, för att inte förvanska den kulturhistoriskt intressanta konstruktionen.
