1 Bakgrund och syfte

Trollhättans stad sanerade Källstorps industriområde 2020-2021. Naturvårdsverket delfinansierade saneringen via Länsstyrelsen Idag finns en detaljplan för en modern stadsdel (Vårvik) som medger bostadsbebyggelse och det pågår försäljning av byggrätter inom ett 10-tal fastigheter. Vid saneringen 2020-2021 sanerades marken fullständigt inom en stor del av industriområdet. En del förorenade massor har dock kvarlämnats >2 m under markytan inom delar av området i samförstånd med länsstyrelsen och Naturvårdsverket. Mot bakgrund av detta har staden gett Relement Miljö Väst AB i uppdrag att redovisa lägen av kvarlämnade förorenade massor inom de fastigheter som ligger helt eller delvis inom saneringsområdet (Källstorp 4:2 (2-7) samt Källstorp 4:4). Uppdraget har genomförts av civilingenjör Anders Bank som har medverkat som miljöexpert i projektet.

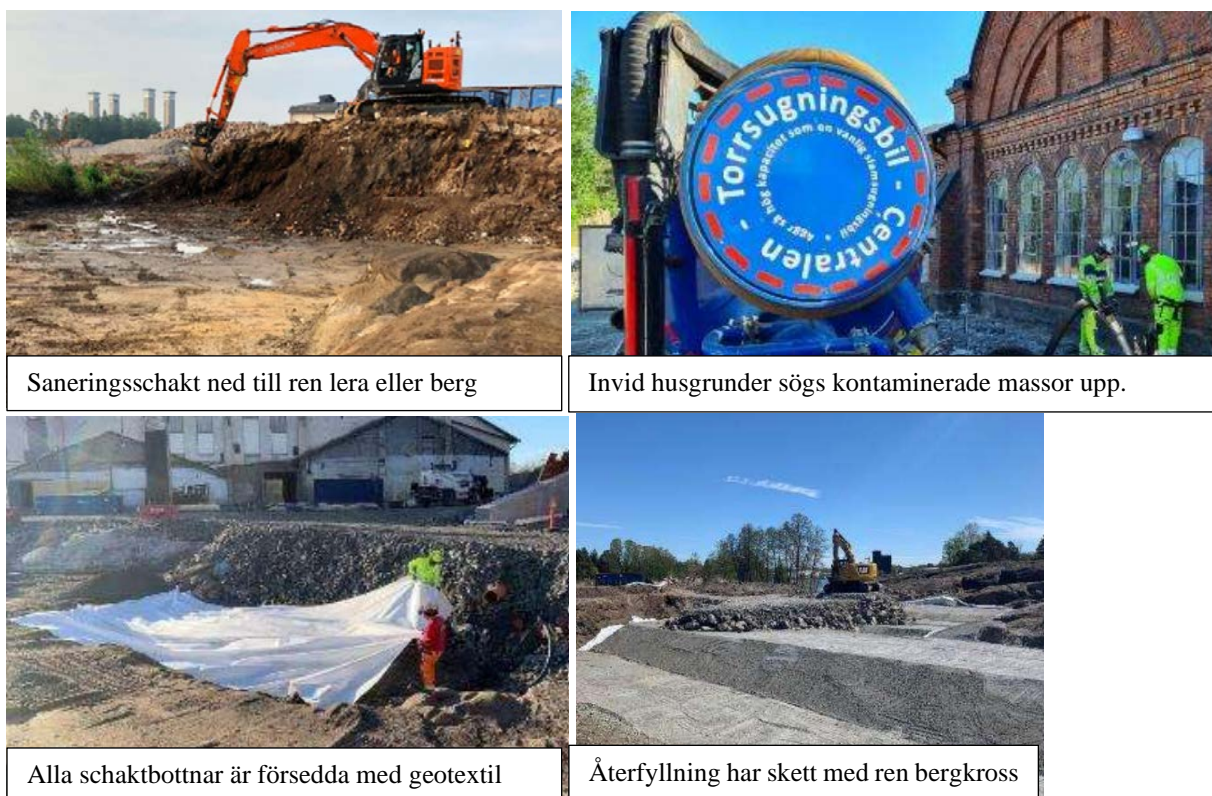
Figur 2 Foton från sanerings- och återställningsarbete.

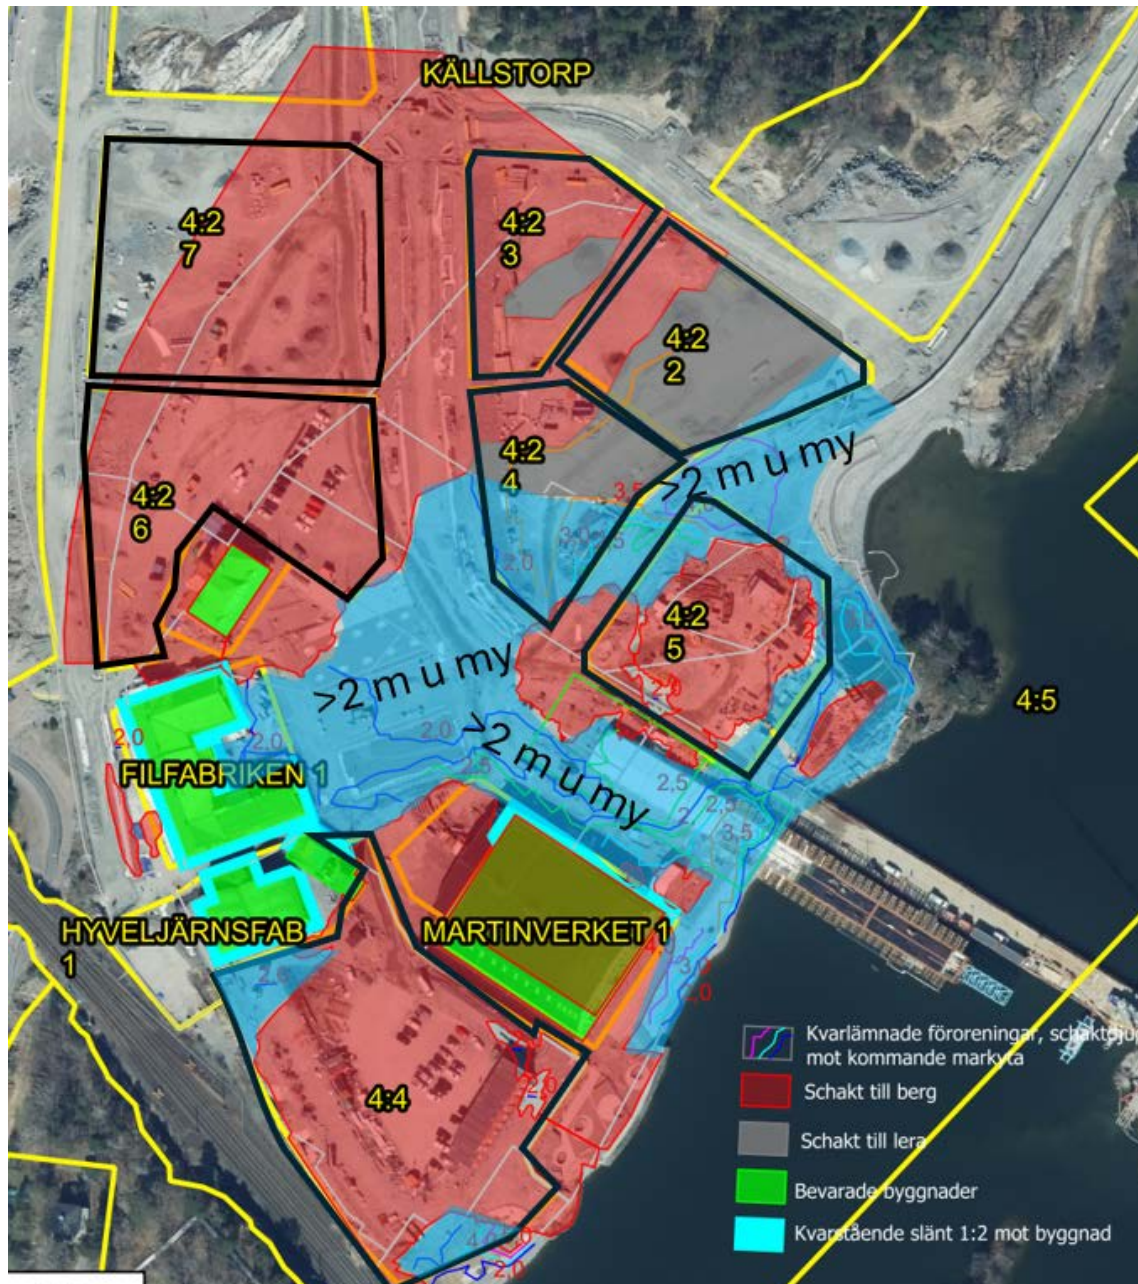
Av *figur 3* framgår att saneringen av förorenade massor inom större delen av området skett till berg eller lera. Inom den centrala och östra delen av saneringsområdet har dock djupare liggande förorenade massor kvarlämnats. Dessa områden är markerade med blått i figuren.

Figur 3 *Illustration av saneringsschaktens botten. I röda områden har schakten nått bergets överyta, inom gråa ytor lera medan schaktbotten inom blåa ytor består av kontaminerade fyllnadsmassor.*

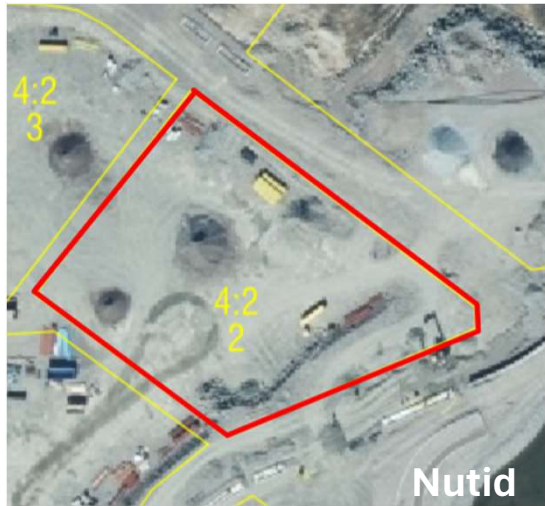
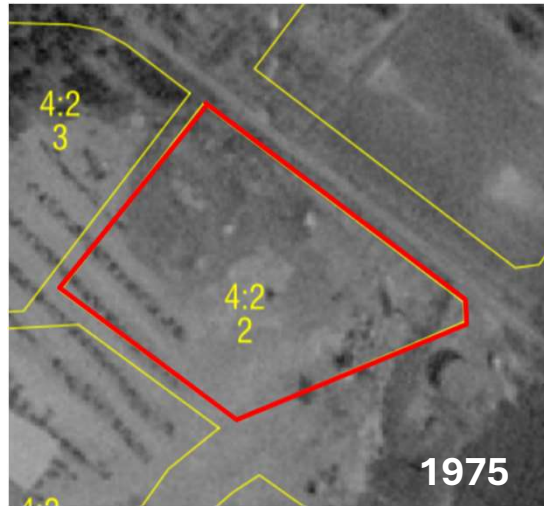
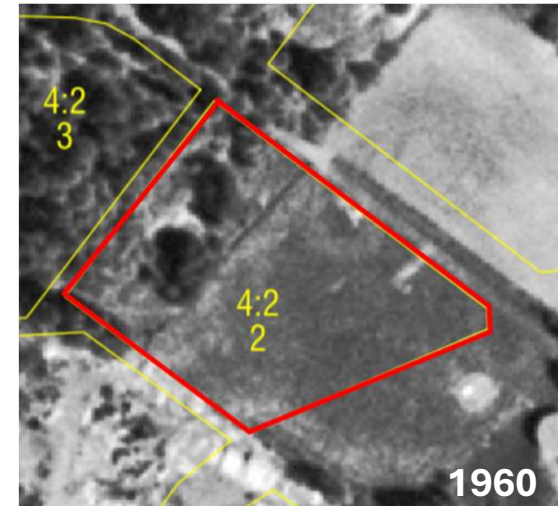
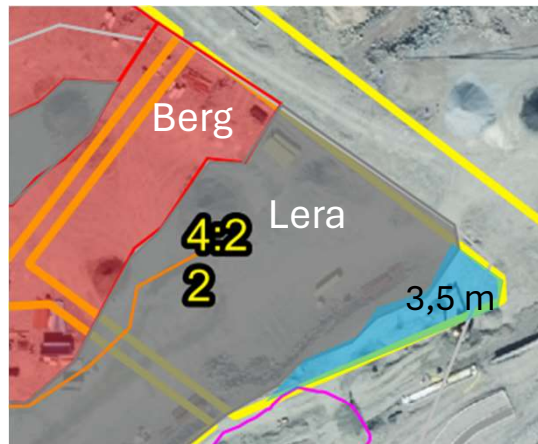
Källstorp 4:2 (2)

- Fastigheten (ca 3 800 m²) fylldes ut på 1960-talet på jordbruks- och skogsmark.
- Större delen av fastigheten sanerades fullständigt till berg eller lera 2020-2021
- I östra delen av fastigheten finns förorenade massor kvar på nivån 3,5 m under blivande markyta.
- Hela fastigheten har återfyllts med bergkross

I det fall schakt för grundläggning av källare eller garage ska ske djupare än 2 m under blivande markyta inom fastigheterna Källstorp 4:2_4, _5 och Källstorp 4:4 måste en anmälan om markarbeten i förorenad mark lämnas in till lämnas in till Trollhättans kommuns miljöförvaltning. För fastigheten Källstorp 4:2_2 gäller anmälningsplikt enbart om schakt sker djupare än 3,5 m under blivande markyta. De förorenade schaktmassorna måste provtas och bortforslas till extern godkänd avfallsmottagare. Inga andra åtgärder är miljömässigt motiverade.

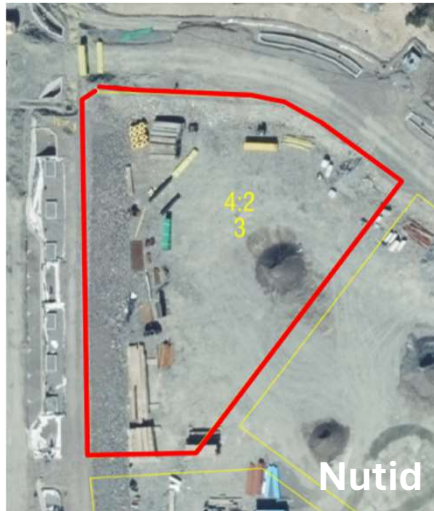
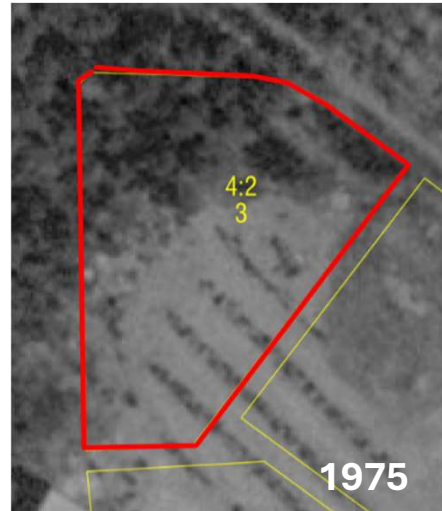
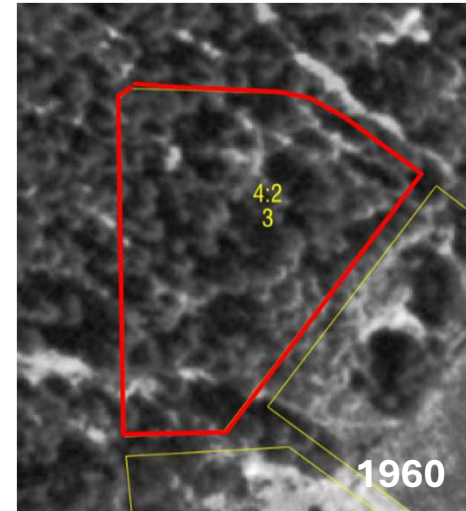
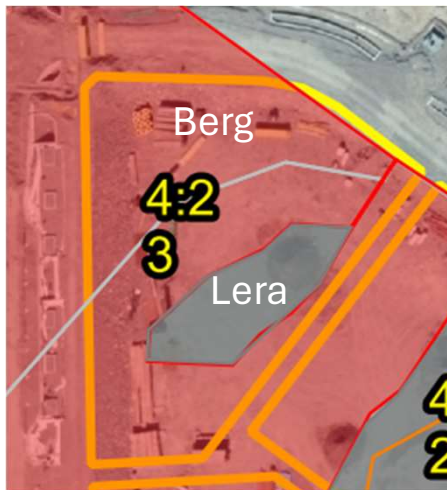
Källstorp 4:2 (3)

- Fastigheten (ca 3 000 m²) fylldes ut på 1960-talet på skogsmark.
- Hela fastigheten sanerades fullständigt till berg eller lera och återfylldes med bergkross 2020-2021

Eftersom inga förorenade massor finns kvar inom fastigheterna Källstorp 4:2_3, _6 och _7 behövs ingen hänsyn tas till markföroreningar vid kommande nybyggnationer.

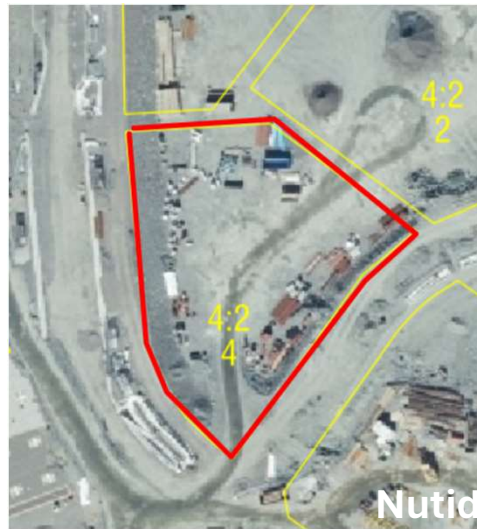
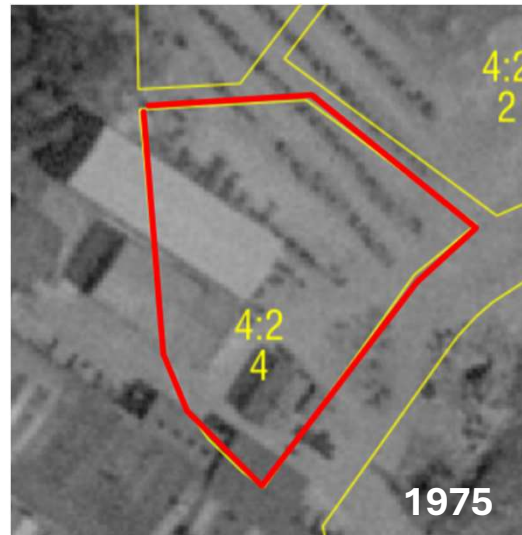
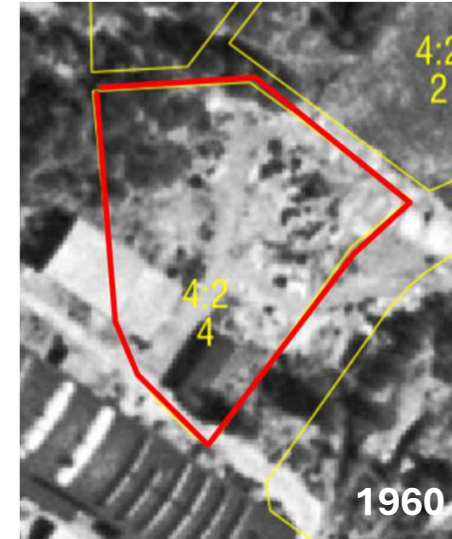
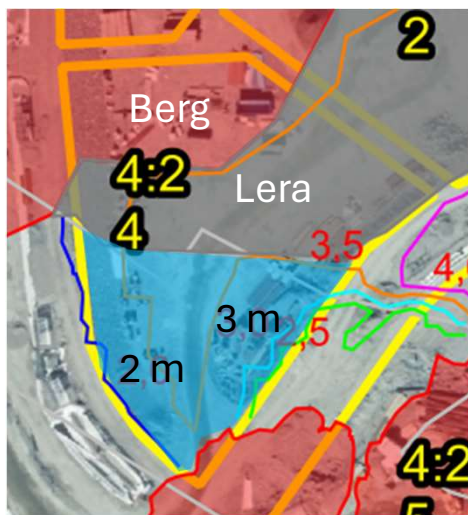
Källstorp 4:2 (4)

- Fastigheten (ca 3 000 m²) fylldes ut innan 1960.
- Norra halvan av fastigheten sanerades fullständigt till berg eller lera år 2020-2021
- Inom södra halvan av fastigheten finns förorenade massor kvar på nivån 2 - 3 m under blivande markyta
- Hela fastigheten är återfylld med bergkross

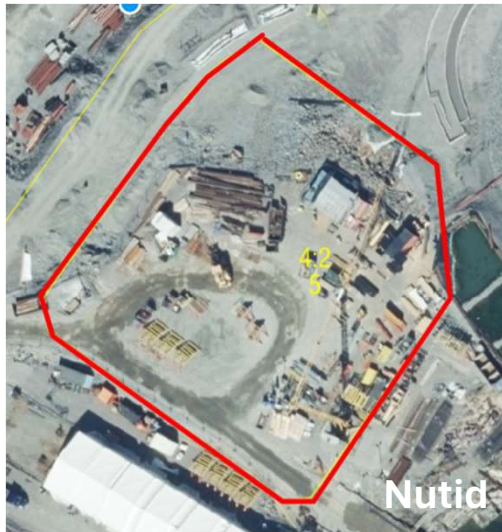
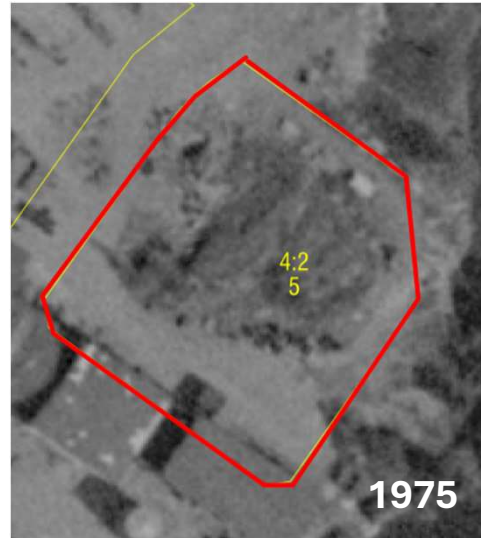
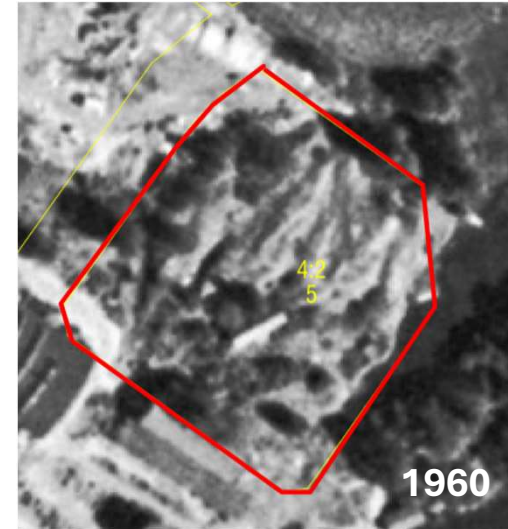
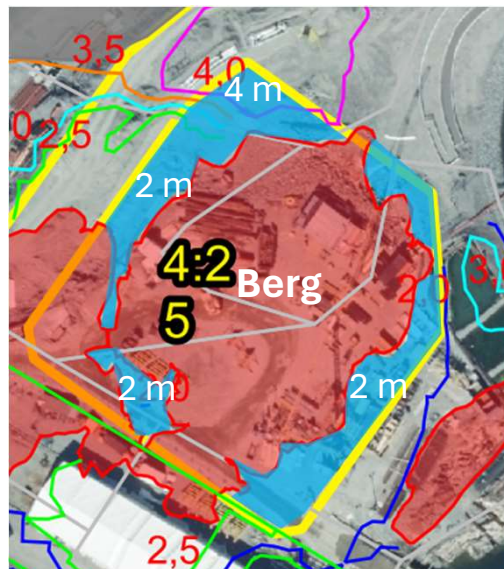
Källstorp 4:2 (5)

- Fastigheten (ca 4 000 m²) fylldes ut innan 1960. Sydöstra delen var en del av Göta älv.
- Större av fastigheten sanerades fullständigt till berg år 2020-2021
- I fastighetens östra och norra gränser samt i ett begränsat stråk i västra delen finns kontaminerade massor kvar från nivån 2 m, lokalt i norr nivån 4 m, under blivande markyta
- Hela fastigheten är återfylld med bergkross

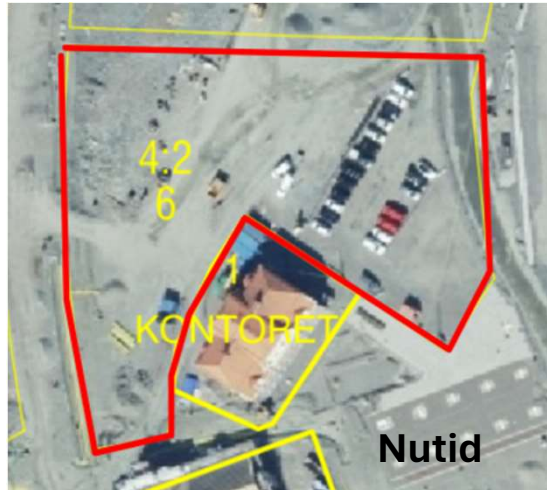
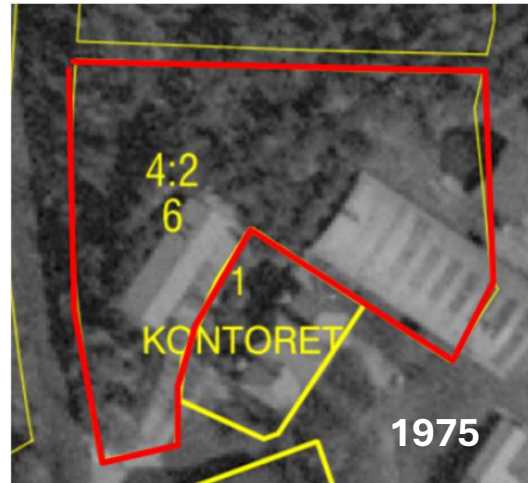
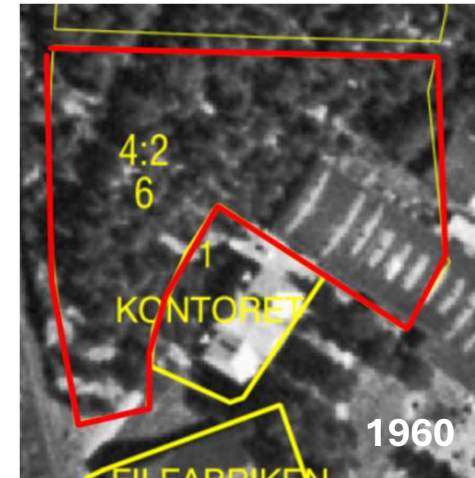
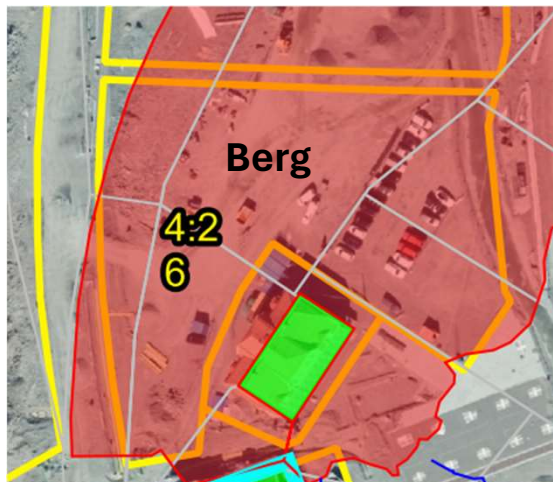
Källstorp 4:2 (6)

- Större delen av fastigheten (ca 5 500 m²) har aldrig exploaterats utan varit skogsmark.
- Hela fastigheten sanerades fullständigt till berg år 2020-2021
- Hela fastigheten är återfylld med bergkross

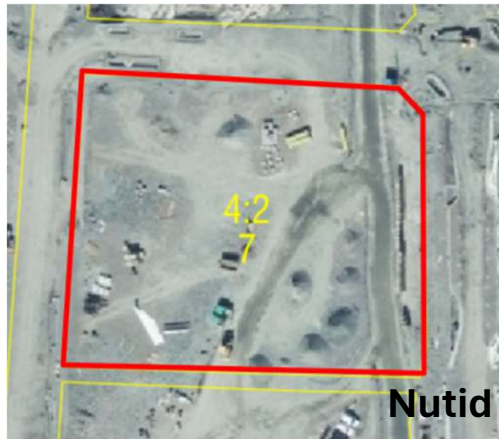
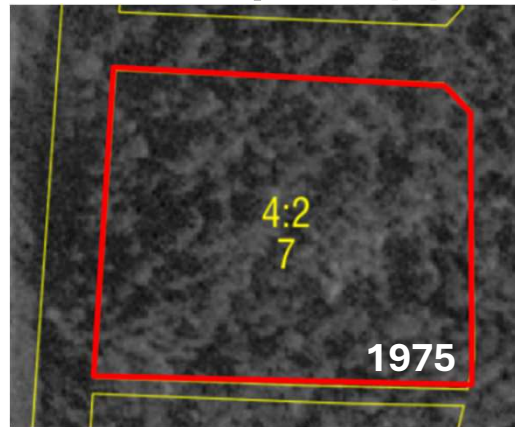
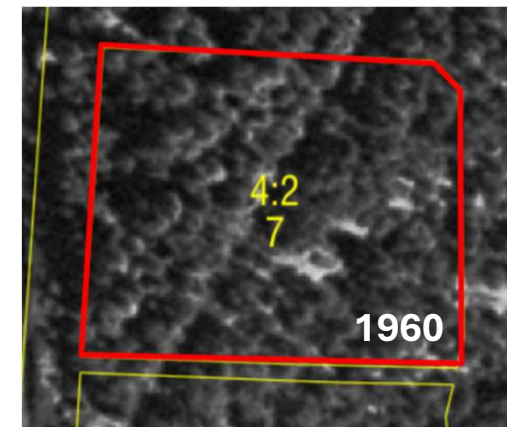
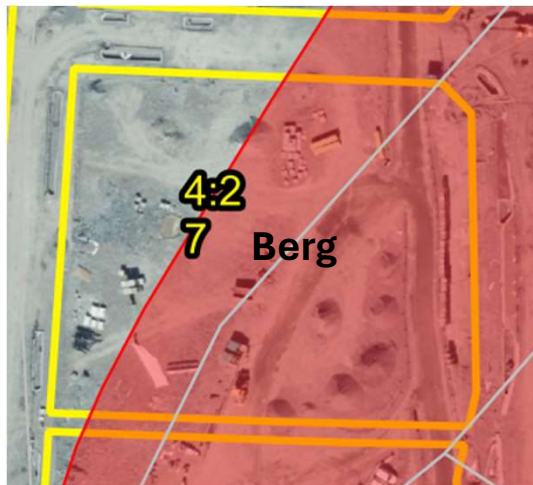
Källstorp 4:2 (7)

- Fastigheten (ca 6 400 m²) har aldrig exploaterats utan varit skogsmark.
- Hela fastigheten sanerades fullständigt till berg år 2020-2021
- Hela fastigheten är återfylld med bergkross

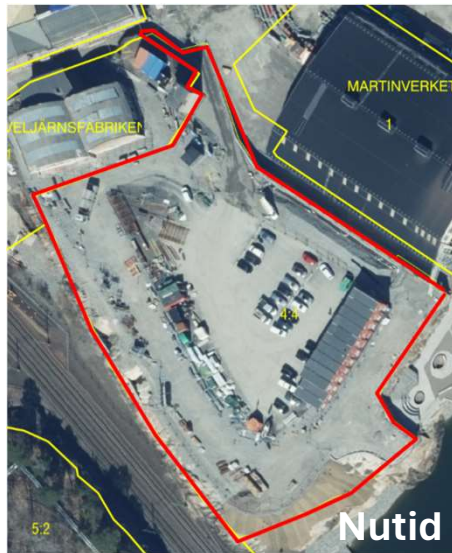
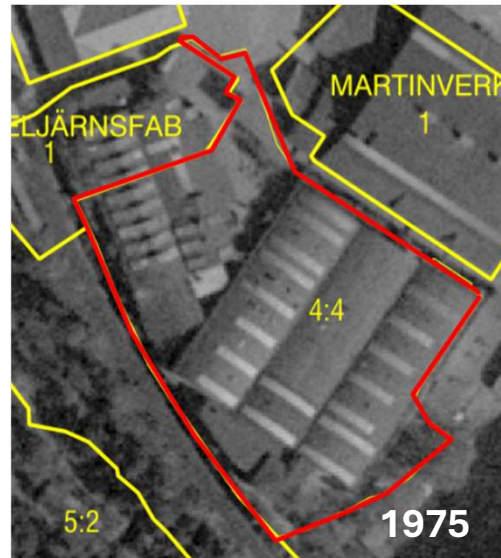
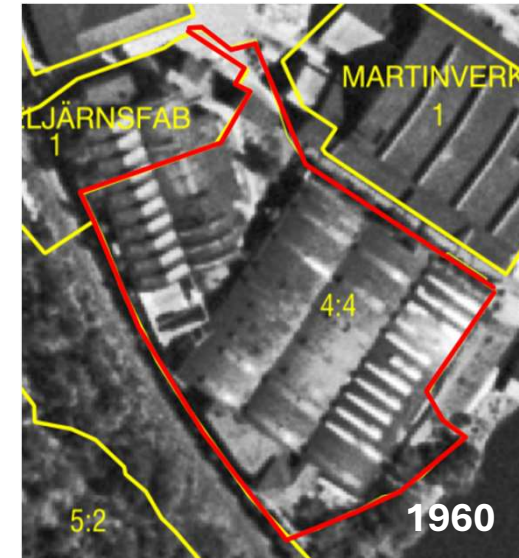
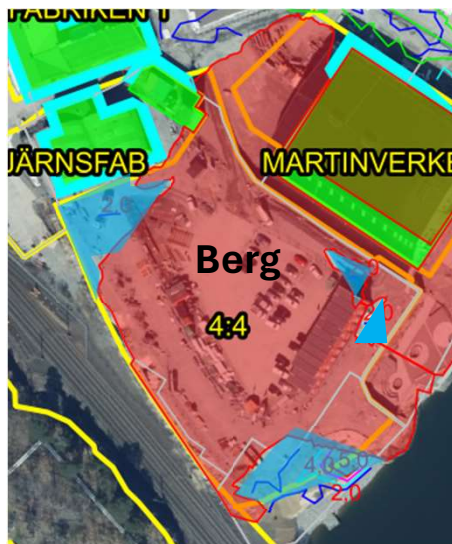
Källstorp 4:4

- Fastigheten exploaterades innan 1960 och har varit nästan helt bebyggd.
- Nästan hela fastigheten sanerades fullständigt till berg år 2020-2021
- I fastighetens södra, norra och östra gränser finns kontaminerade massor kvar ca 2 m under blivande markyta
- Hela fastigheten är återfylld med bergkross
