Underlag till detaljplan för Västergärdetsbron

# PM Geoteknik

Slussar i Trollhätte kanal

Anläggande av slussar i Trollhättans kommun,  
Västra Götalands län

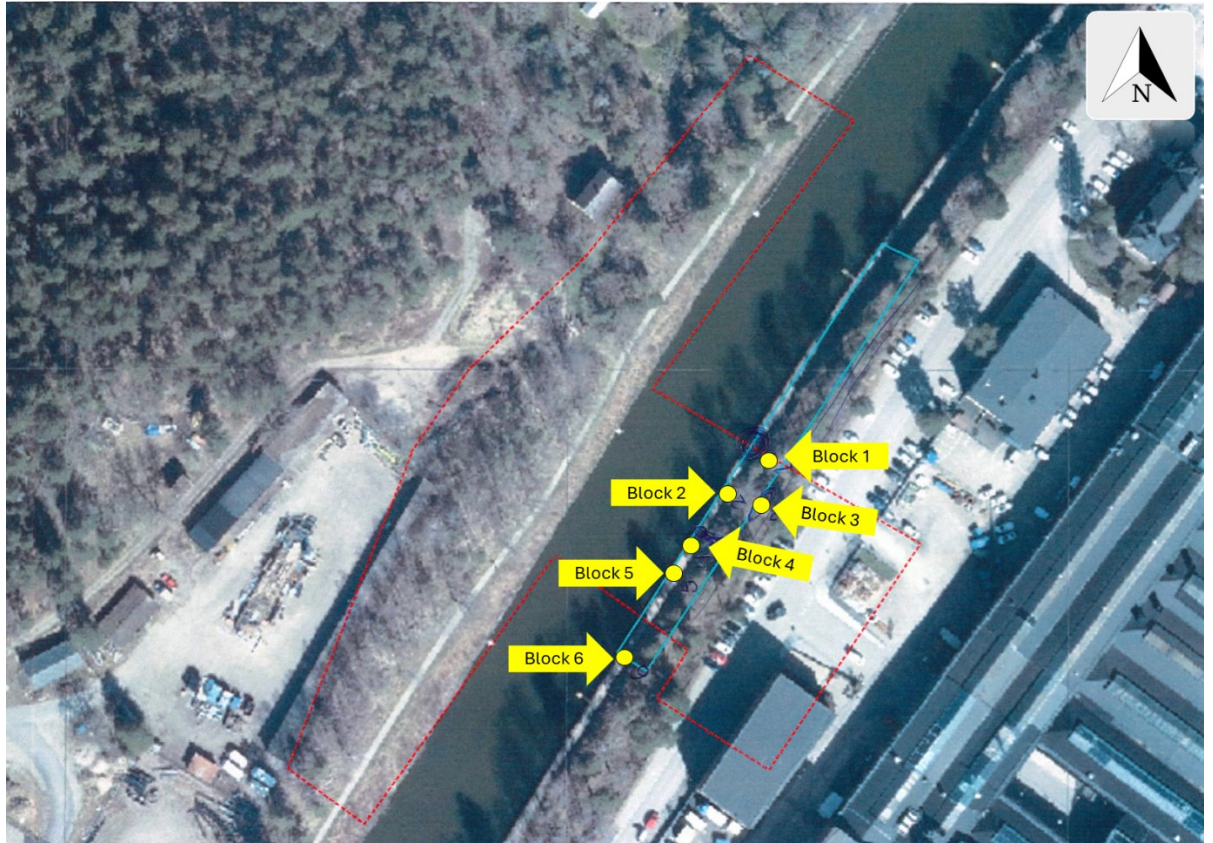
Under den bergtekniska undersökningen noterades sex block/områden där instabila block/stenar förekommer, se Figur 8. Samtliga av de

observerade instabila blocken förekommer på den östra sidan av Bergkanalen där de foliationsparallella sprickorna stryker längs kanalen och stupar ut mot kanalen. Detta ger generellt stabilare slänter på den västra sidan och instabilare förhållanden på östra sidan.

Figur 8. Block 1–6 markerade på östra stranden av kanalen. Röd linje visar var planområdets gräns går.

Inom området identifierade instabila block ska i samband med planerade entreprenadarbeten skrotas bort alternativt säkras med permanent bergförstärkning i form av bergbult.

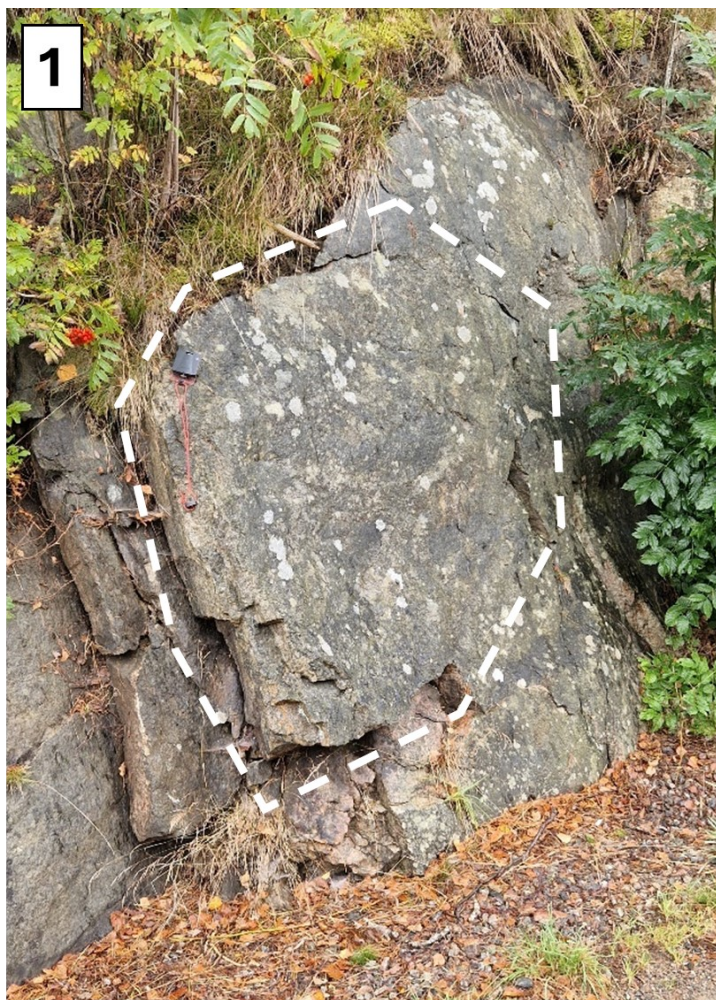
Den östra slänten är cirka 6 meter hög och ovan släntrönet ligger sprängsten och det växer stora träd. Släntlutningen är generellt cirka 60 grader. Block 1, se Figur 9, är ett instabilt block på cirka 0,3x1,5x1,5 meter i höjd med gångvägen.

Figur 9. Instabilt block (1) i anslutning till gångväg.

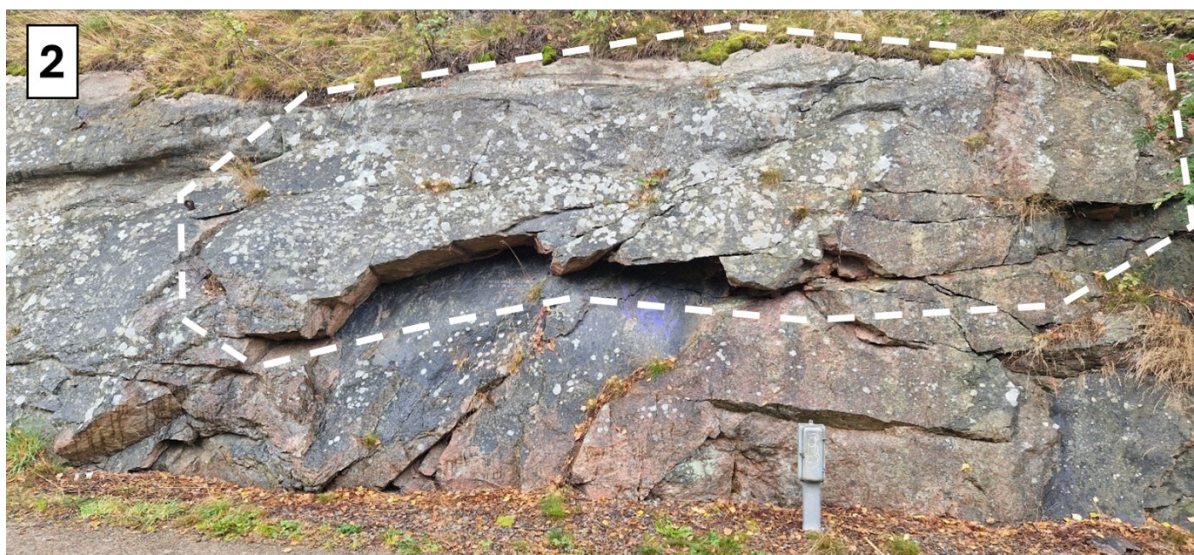
Block 2 består av ett cirka 4 m långt parti med överhäng av flera potentiellt instabila block, se Figur 10. Ovanför detta parti förekommer sprängsten intill släntkrönet.

Figur 10. Block 2, större parti av uppsprucket berg som utan mothåll vilar mot ett sprickplan som stupar cirka  $60^\circ$ .

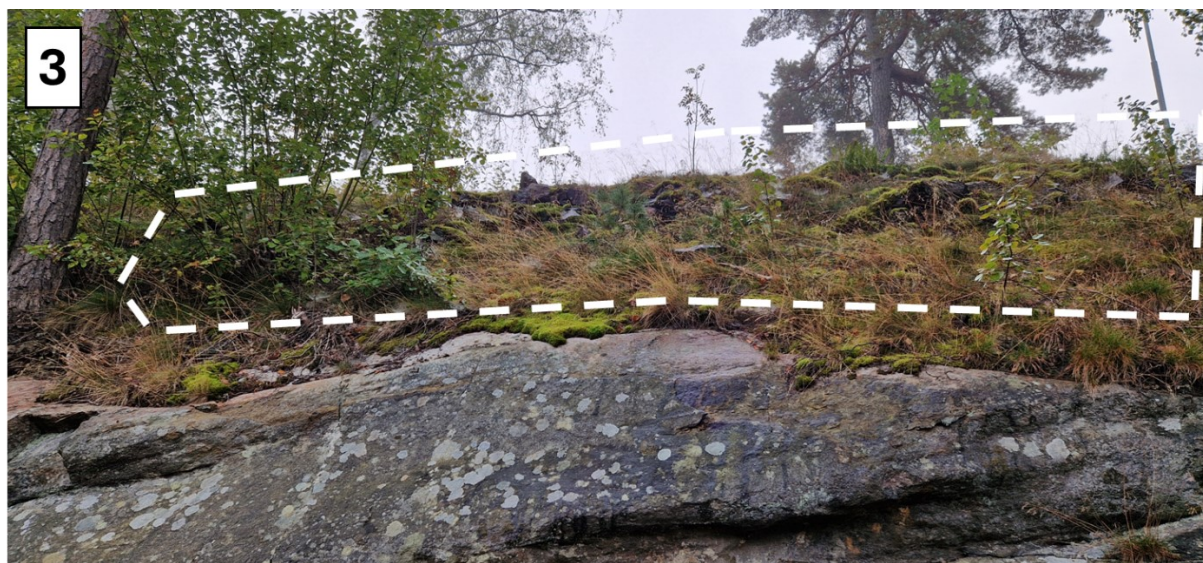
Block/område 3 utgörs av sprängsten som ligger högt upp i slänten/vid släntkrön ovanför block 2. Det förekommer flera mindre, lösa block, se Figur 11.

Figur 11. Block/område 3, lös sprängsten högt upp i slänten/ovan släntkrön.

Brant slänt med löst krossmaterial ska rensas från sten och mindre block med utfallsrisk.

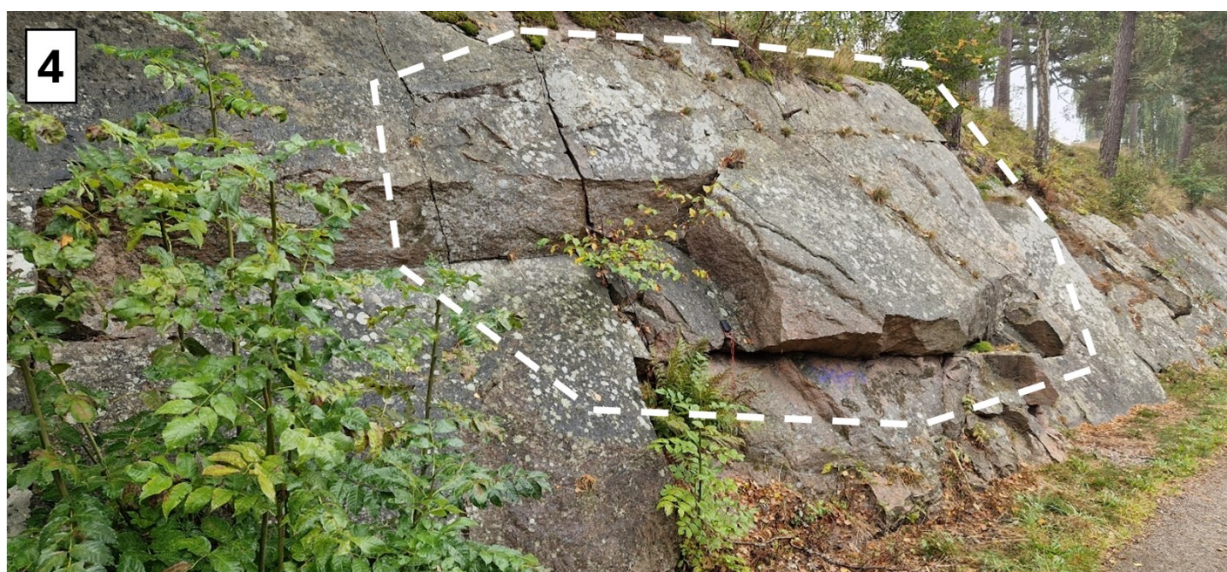
Vid block 4 finns ett löst block om cirka  $1,5 \times 1,0 \times 0,5$  m som saknar mothåll och anses instabilt. Blocket vilar på ett sprickplan som stupar med  $58^\circ$ , se Figur 12.

Figur 12. Block 4, stort instabilt block som saknar mothåll i släntfot.

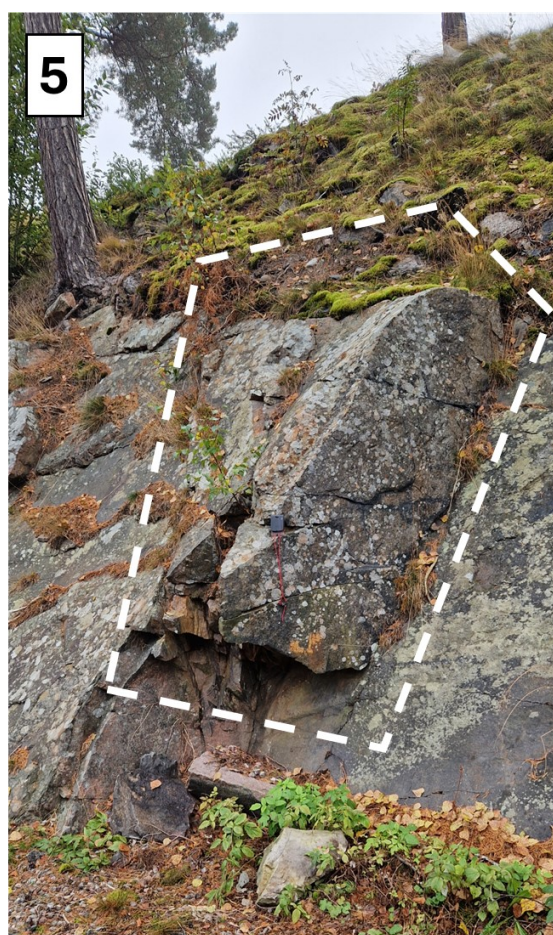
Vid block 5 förekommer ett parti med flera block som ligger på varandra och saknar mothåll i släntfot, cirka 3x2x1,5 m, se Figur 13.

Figur 13. Block 5, flera block som ligger på varandra utan mothåll och lutar brant mot gångvägen.

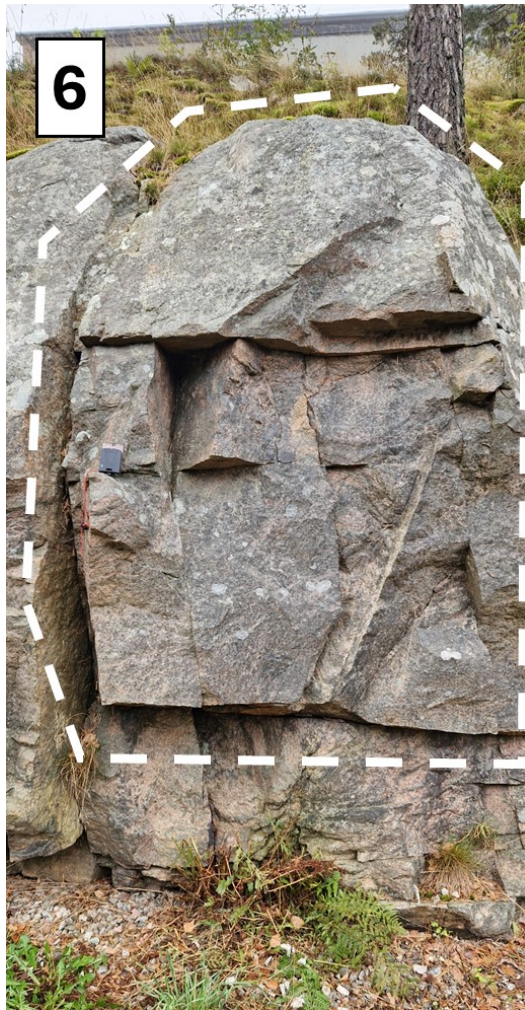
Block 6 utgörs av ett större instabilt block som saknar mothåll i släntfot, cirka 1,5x1,5x0,5 m, se Figur 14.

Figur 14. Block 6, större instabilt block som saknar mothåll i släntfot.

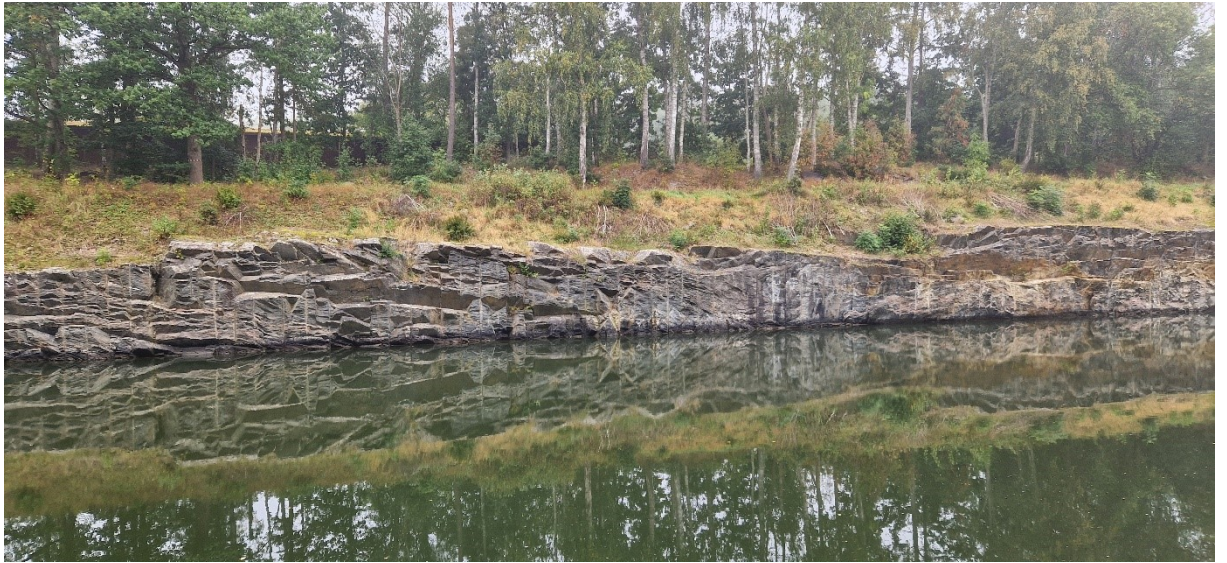
Den västra sidan kunde inte undersökas närmare men vid översiktlig bedömning på avstånd (från den östra sidan) identifierades inga potentiellt instabila block, inte heller från fotografi från tömd kanal, se Figur 15 och Figur 16. Denna bedömning medför viss osäkerhet eftersom den gjordes på avstånd. På den västra sidan har de foliationsparallella sprickorna en gynnsam orientering, där sprickplanen lutar/stupar inåt skärningen vilket gör block och storstabiliteten i slänten generellt god.

Figur 15. Västra sidan av Bergkanalen.

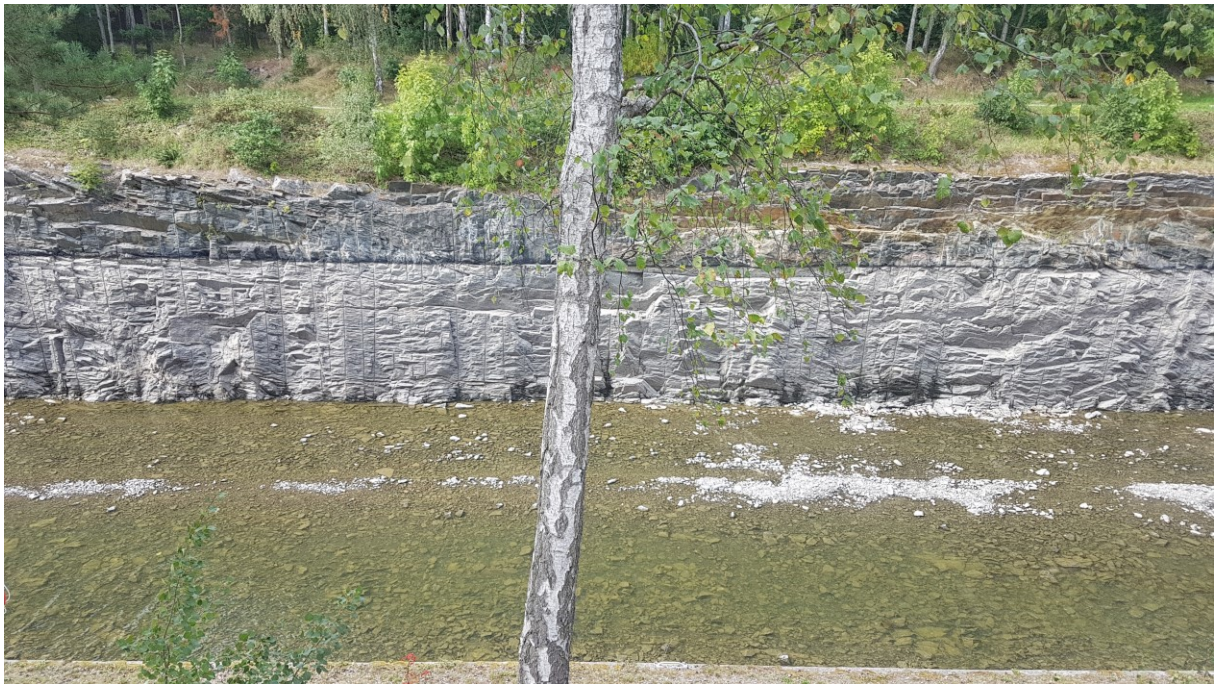
Figur 16. Västra sidan av Bergkanalen, fotografi taget 2021 med liknande snitt som i Figur 15.
