**TROLLHÄTTANS KOMMUN
INNOVATUM, SÖDRA DELEN,
ETAPP 2**

Detaljplan

PM, Geoteknik

2015-11-24
Rev. A 2016-10-19
15-200

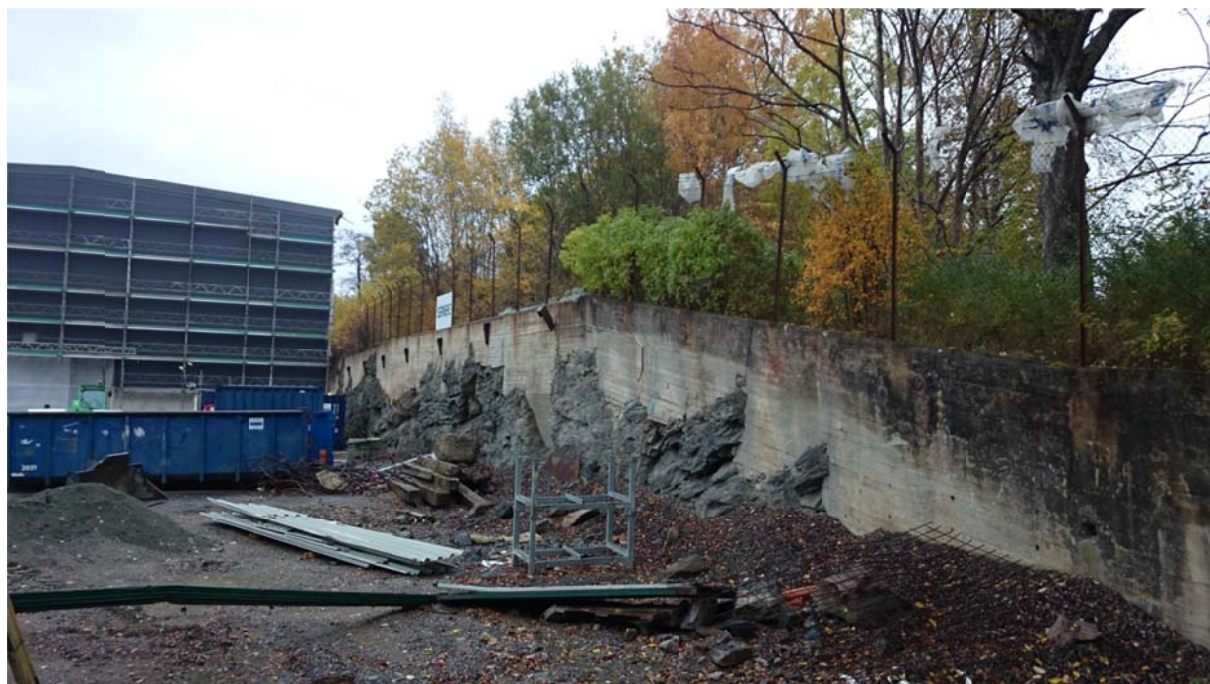
Den befintliga byggnationen inom planområdet utgörs av industrilokaler vars grundläggningssätt ej var känt vid utredningstillfället. Byggnaderna är dock troligen grundlagda på fyllning ovan berg. Kulvertar finns ställvis inom det befintliga grundläggningsområdet. Längs plangränsen som löper längs med Åkerssjövägen i väst finns en stödmur vars höjd varierar mellan ca 2-3 meter. Det innebär att planområdet är beläget på en högre nivå än den angränsande vägen. Enligt beställaren har muren förstärkts på grund av att den tidigare var i dåligt skick. Även i den östra delen av området finns en stödmur. Nivåskillnaden mellan murens överkant och den lägre marknivån väster om muren är ca 5 meter. Själva höjden på stödkonstruktionen är dock lägre på grund av att muren är placerad på en bergskärning (se bild 1).

Bild 1. Mur ovan bergskärning i den östra delen av området.
