# Geotekniskt utlåtande

Detaljplan för vägnät Åker

**Trafikverket**

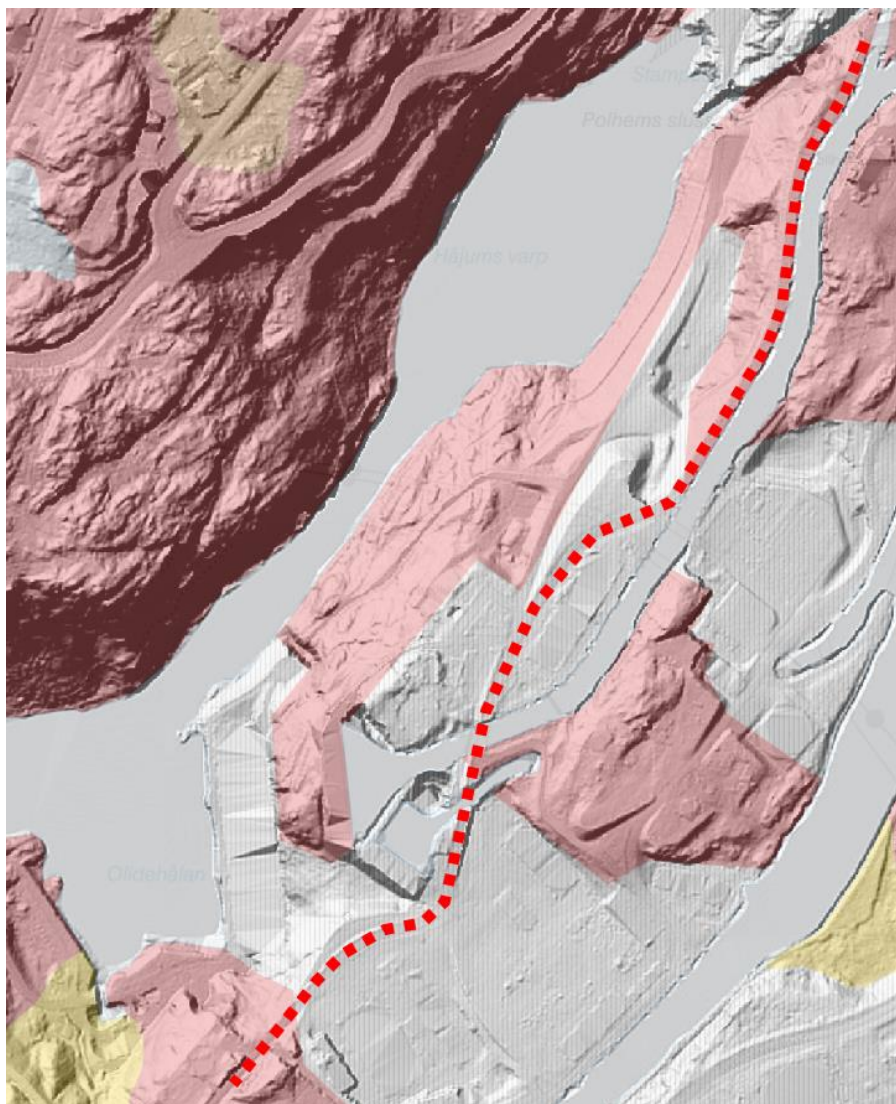
Enligt SGU:s jordartskarta utgörs de ytliga jordlagren av fyllningsmaterial (grått i kartan) eller av berg (rött i kartan), se Figur 4. Av terrängskuggningen framgår att vägen till stora delar ligger på ett släntkrön med en slänt neråt från vägens västra sida.

Figur 4. Delsträcka 1 på SGU:s jordartskarta med terrängskuggning från Lantmäteriet.

Förutsättningar för ras och skred bedöms kunna finnas längs de sträckor av vägen som ligger i anslutning till jordslänter. I det fortsatta planarbetet rekommenderas att stabiliteten utreds för dessa sträckor. Geotekniska sonderingar bör utföras längs hela vägens sträckning där inga tidigare utförda undersökningar finns. Förekomst av berg i dagen enligt jordartskartan behöver bekräftas med syn i fält och/eller med geotekniska sonderingar. Risk för erosion bedöms inte finnas eftersom närliggande kanalkanter utgörs av stenmurar eller av berg.

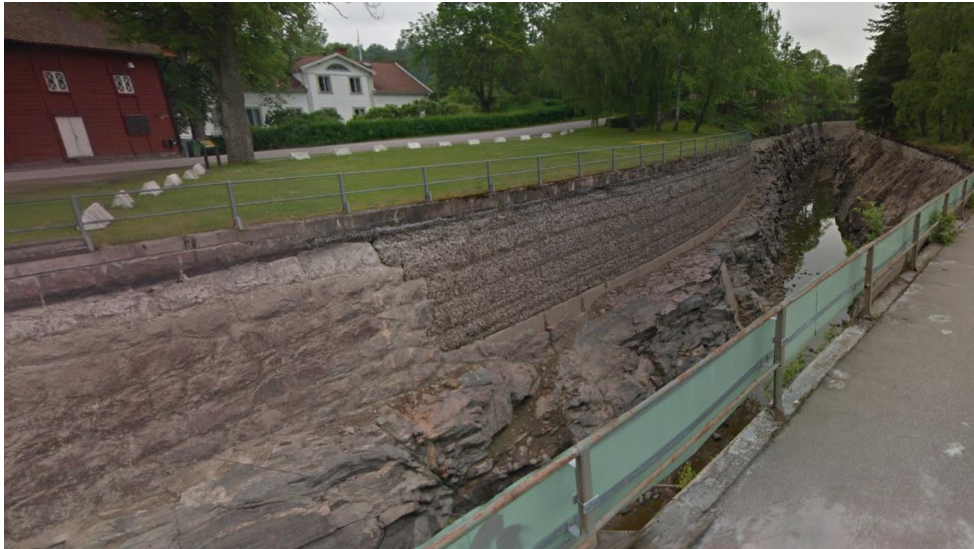
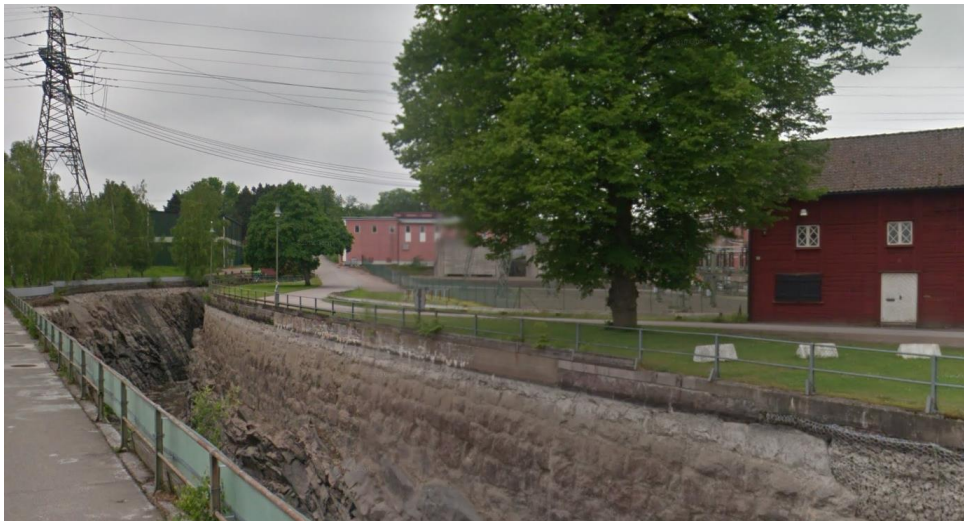
Enligt SGU:s jordartskarta utgörs de ytliga jordlagren av fyllningsmaterial (grått i kartan) eller av berg (rött i kartan), se Figur 7. Markytan längs vägen är relativt flack. Kanterna längs den intilliggande kanalen utgörs av berg eller stenmurar, se Figur 8. Baserat på den synliga bergytan i Figur 8 bedöms jorrdjupet inom området med fyllning vara ca 3-5 m.

Figur 8. Kanalen vid området med fyllningsmaterial. Kanalen är vid fototillfället torrlagd. Foto mot nordost. (Bild från Google maps)

Figur 9. Kanalen vid området med fyllningsmaterial. Kanalen är vid fototillfället torrlagd. Foto mot sydost. (Bild från Google maps)

berg i dagen enligt jordartskartan bekräftas med syn i fält. Det rekommenderas också att det görs en tillståndsbedömning av stenmuren som utgör kanalkanten vid området med jordfyllning.

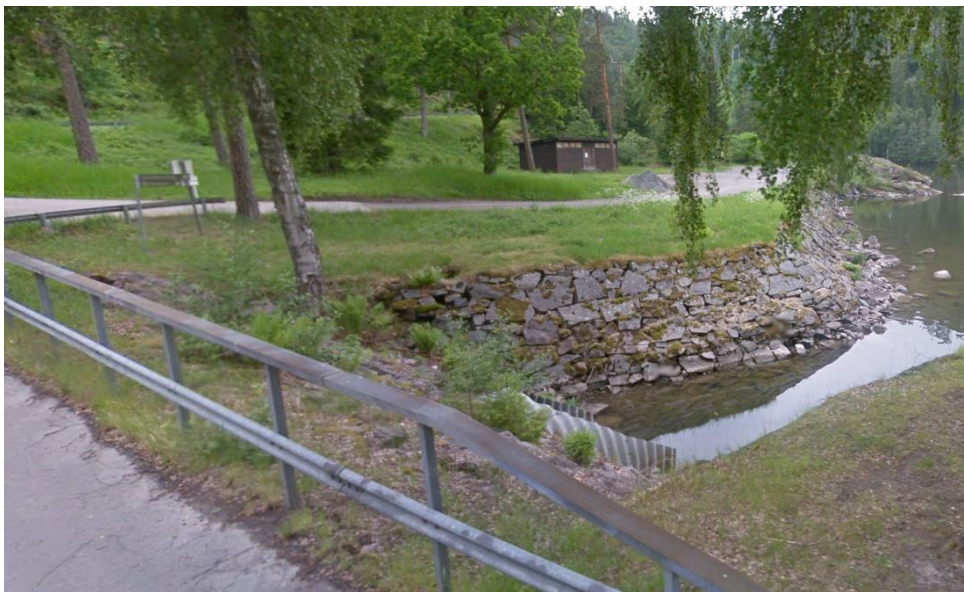
Enligt SGU:s jordartskarta utgörs de ytliga jordlagren av berg (rött i kartan) eller av lera (gult i kartan), se Figur 11. Den nedersta delen av vägen ligger dock inte på berg (såsom jordartskartan visar) utan på fyllning på berg, vilket framgår av tidigare utförda sonderingar, se avsnitt 3.3.1. Den nedre delen av vägen ligger i anslutning till en erosionsskyddad slänt mot Olidehålan och mot en utloppskanal från en tidigare turbinprovstation, se Figur 12.

Figur 12. Nedre delen av delsträcka 3 med erosionsskyddad slänt mot Göta älv. I förgrunden syns utloppskanalen från Nohabs gamla turbinprovstation. (Bild från Google maps)

Vägsträckan bedöms huvudsakligen ligga på berg alternativt på fyllning på berg. Eftersom lera påträffats i närliggande undersökningspunkter kan det dock inte uteslutas att det förekommer lera under fyllningen vilket kan innebära att det finns förutsättningar för skred. I det fortsatta planarbetet rekommenderas att kompletterande geotekniska undersökningar utförs för att klarlägga jordlagerföljden under hela vägsträckan. Beroende på vad undersökningarna visar kan det bli aktuellt att utföra stabilitetsberäkningar för att verifiera tillfredsställande stabilitet. Befintliga erosionsskydd bedöms vara i relativt gott skick men en noggrannare tillståndsbedömning bör göras i det fortsatta planarbetet.

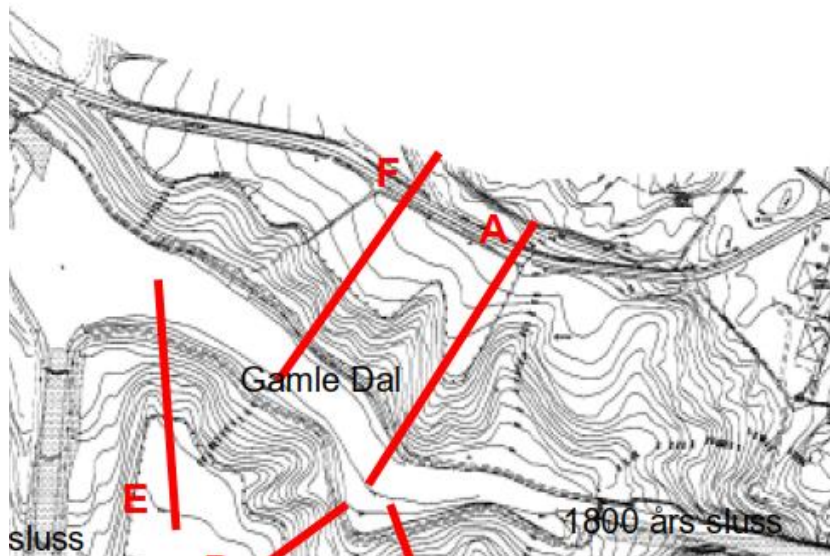
avschaktning vid släntkrön i kombination med uppfyllnad i botten av kanalen utfördes år 2012. Efter att åtgärderna genomförts gjordes en nya stabilitetsanalyser som redovisas i [3]. De senaste utförda stabilitetsanalyserna, som kan antas motsvara befintliga förhållanden, visar på tillfredsställande stabilitet för de aktuella slänterna. Figur 16 visar lägen för beräkningssektioner.

Figur 16. Lägen för beräkningssektioner från tidigare utförd stabilitetsutredning. Sektion F och A är relevanta för den aktuella vägsträckan. Urklipp ur [3].

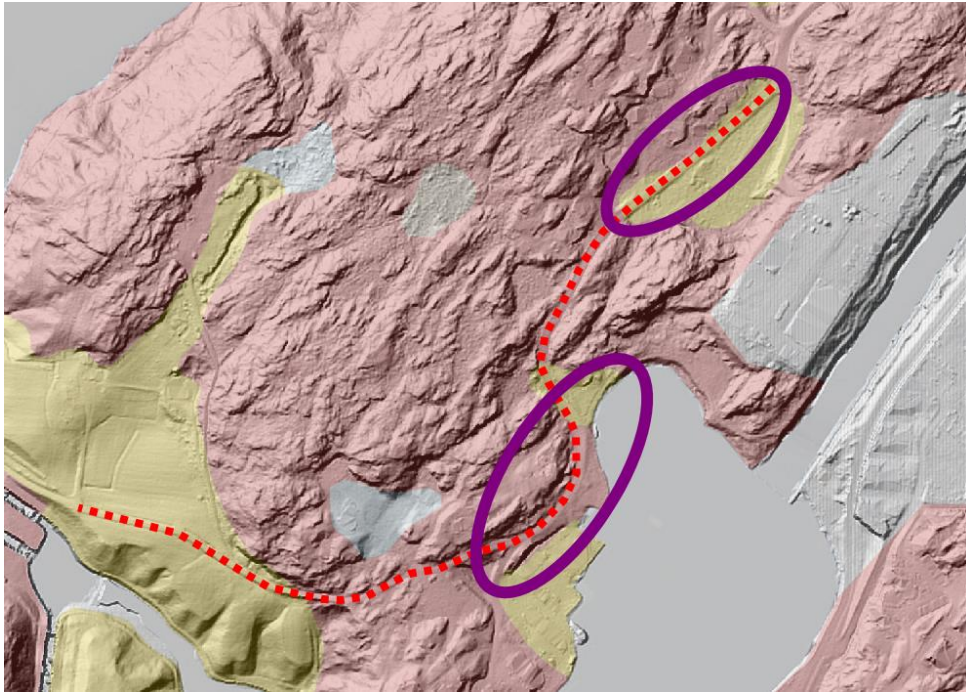
Vägsträckan ligger delvis på lermark och delvis på berg. Förutsättningar för ras och skred bedöms finnas inom de områden där vägen går på lermark och nivåskillnader förekommer. I det fortsatta planarbetet rekommenderas att stabiliteten utreds för dessa områden, med undantag för slänterna vid Gamle dal som är väl undersökta i tidigare utredningar. Områden som rekommenderas utredas med avseende på släntstabilitet är vägsträckan vid lerområdet på Västergärdet och området där vägen ligger i närheten av Åkers sjö, se Figur 17. Som underlag till släntstabilitetsutredningarna bedöms att geotekniska fältundersökningar behöver utföras inom dessa områden. Strandkanterna vid Åkers sjö och vid Gamle Dal bör inspekteras för att bedöma risk för erosion och eventuellt behov av erosionsskyddande åtgärder.

Figur 17. Områden där släntstabiliteten bör kontrolleras i det fortsatta planarbetet längs delsträcka 4. (Lila markeringar).
