Hults höjd detaljplan - Bergteknisk utredning

Sammanfattning berg

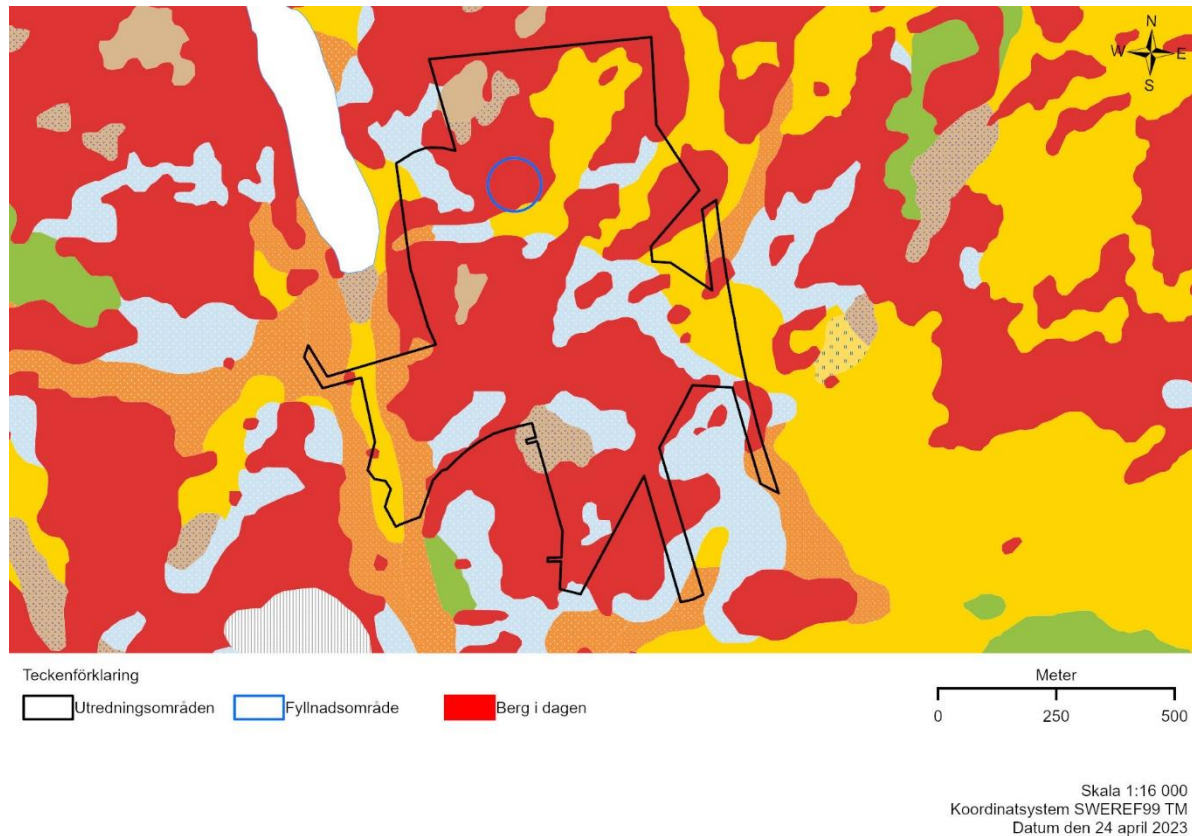
Förekomsten av berg i dagen i området består till största delen av låga samt naturliga bergslänter, ca 1–3 m höga, se röda områden i Figur 2. Varierande topografi mellan träsk/våtmarksområden samt berg i dagen kan medföra höjdskillnader på ca 10–12 m. Slänterna förefaller inte branta utan är uppdelade i naturliga terrasser, vilket resulterar i en flackare lutning, se Figur 3 A-C.

I den norra delen av området förekommer ett uppfyllt område av ca 100x130 m, se blå cirkel i Figur 2. Fyllnadsområdet utförs av sprängsten och är ungefär 5 meter högt, se Figur 3 D.

Figur 2 Översikt över det besiktigade området med plangräns markerade med svart kontur. Ungefärlig positionen för området med fyllnadsmaterial är markerat med blå cirkel. Källa: SGU:s jordartskarta.

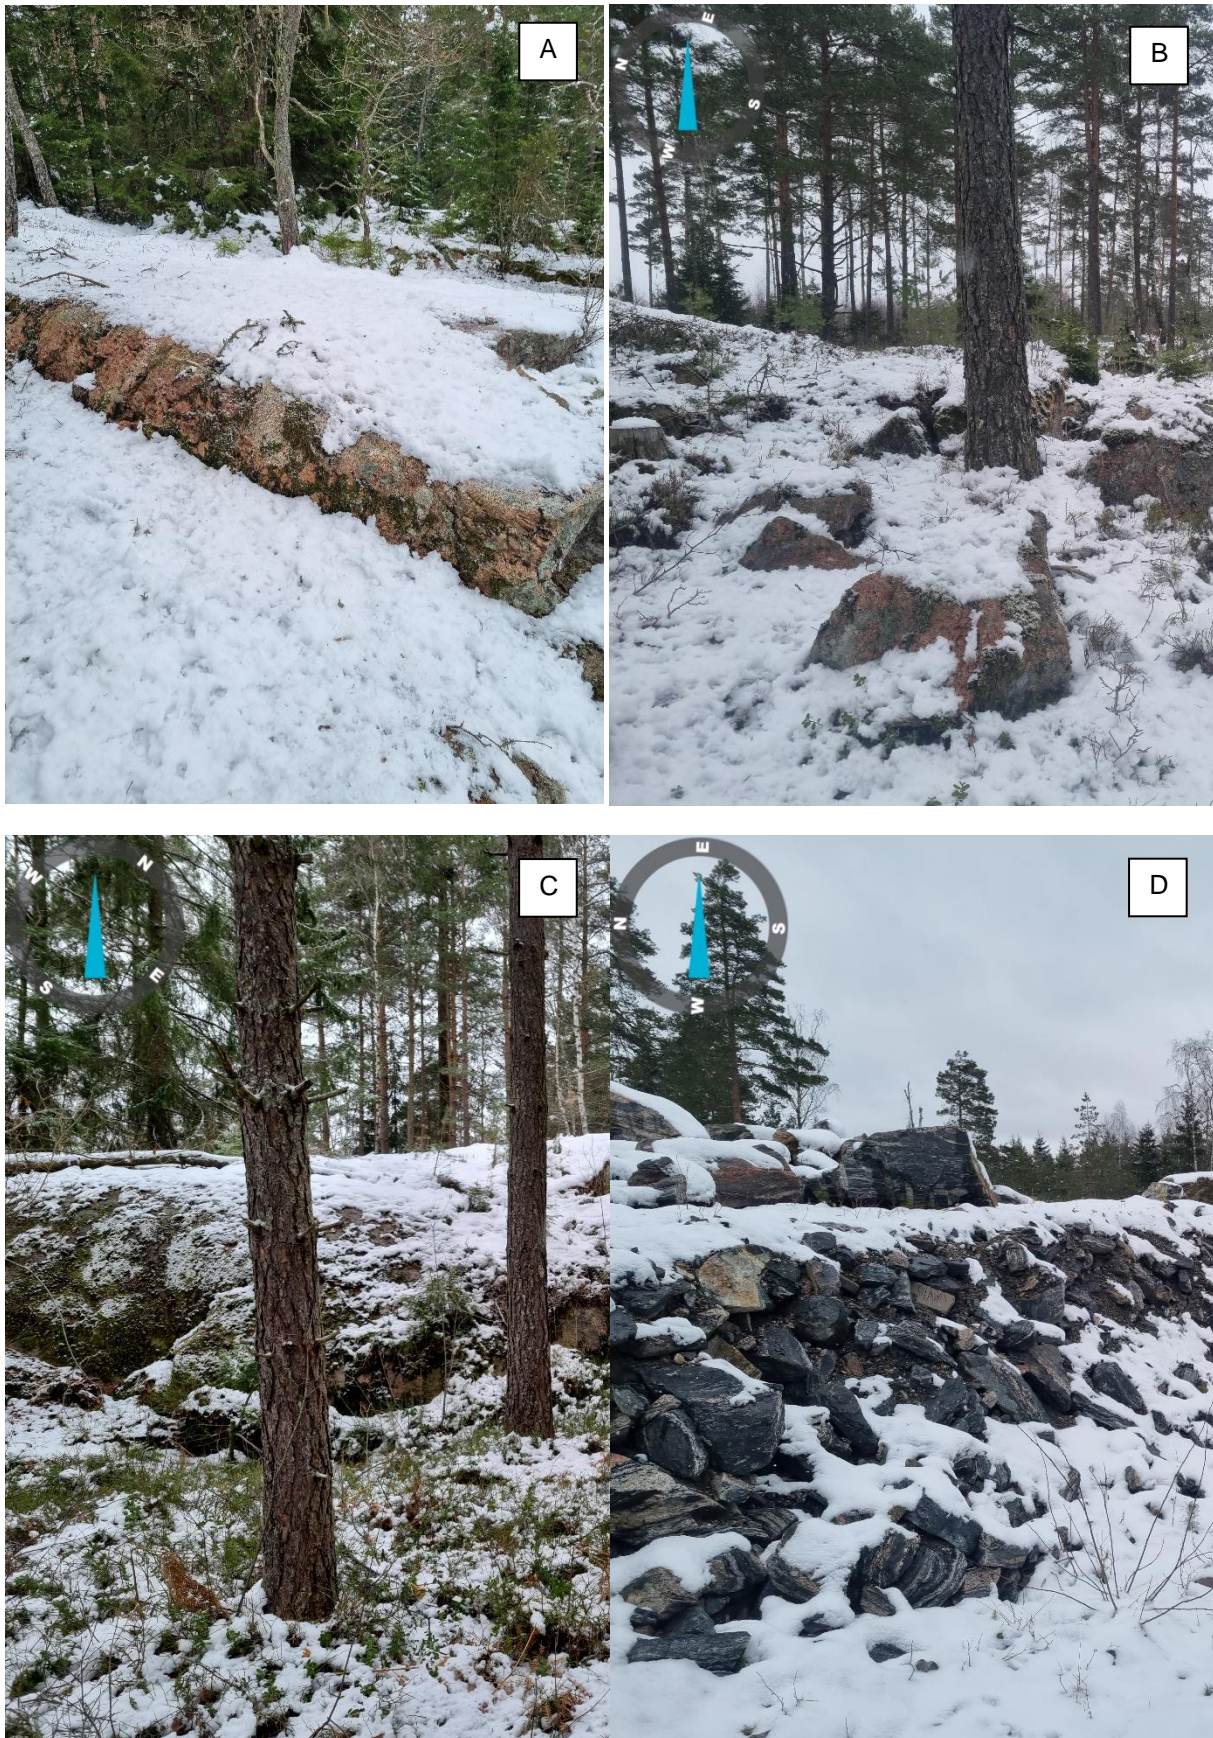
Figur 3 A. Låg bergslänt i detaljplaneområdets södra del. B. Blockområde i områdets nordöstra del, vy mot öst. C. Låg bergslänt i områdets västra del, vy mot nordväst. D. Fyllnadsområde i områdets norra del, vy mot öst.

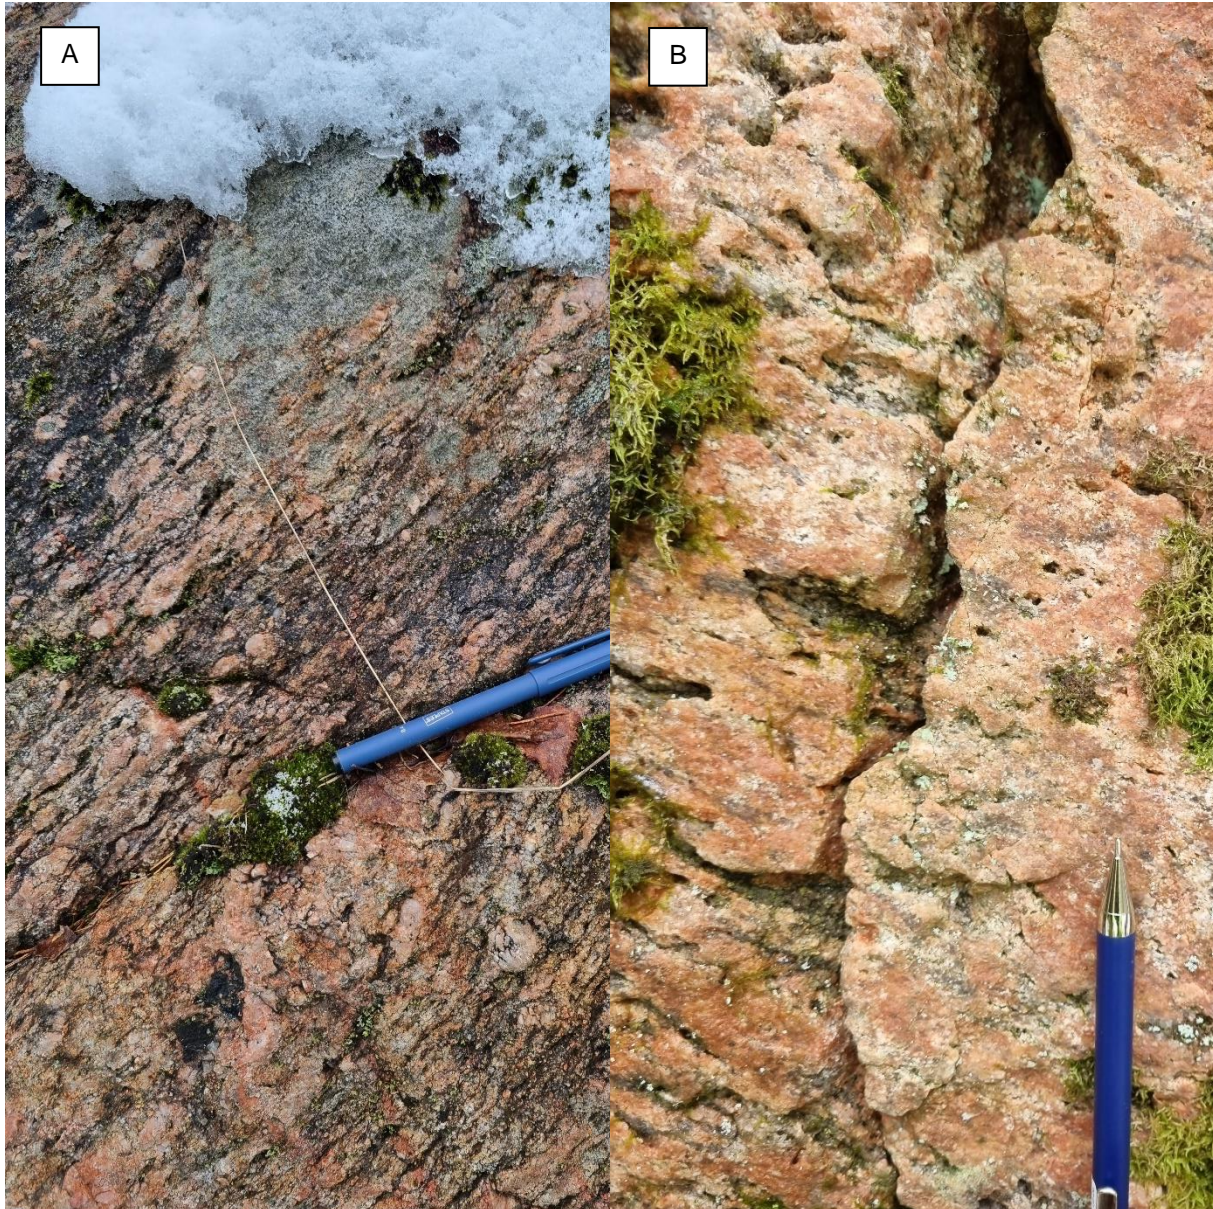
Detta bekräftas av fältobservationer. Bergarten kan beskrivas som röd till rödgrå medelkornig granitoid med 1–2 cm stora porfyroklastar av kalifältspat, se Figur 4. Förekomsten av foliation i bergarten varierar inom området, med ingen tydlig foliation i de södra delarna till måttlig foliation i de centrala samt norra delarna, se Figur 4.

Figur 4 A. Röd-grå medelkornig granitoid med 1–2 cm stora kalifältspat porfyroklastar. Bergarten uppvisar ställvis foliation. Foto taget i områdets centrala del. B. Röd granitoid utan tydlig foliation. Foto taget i norra delen av området.

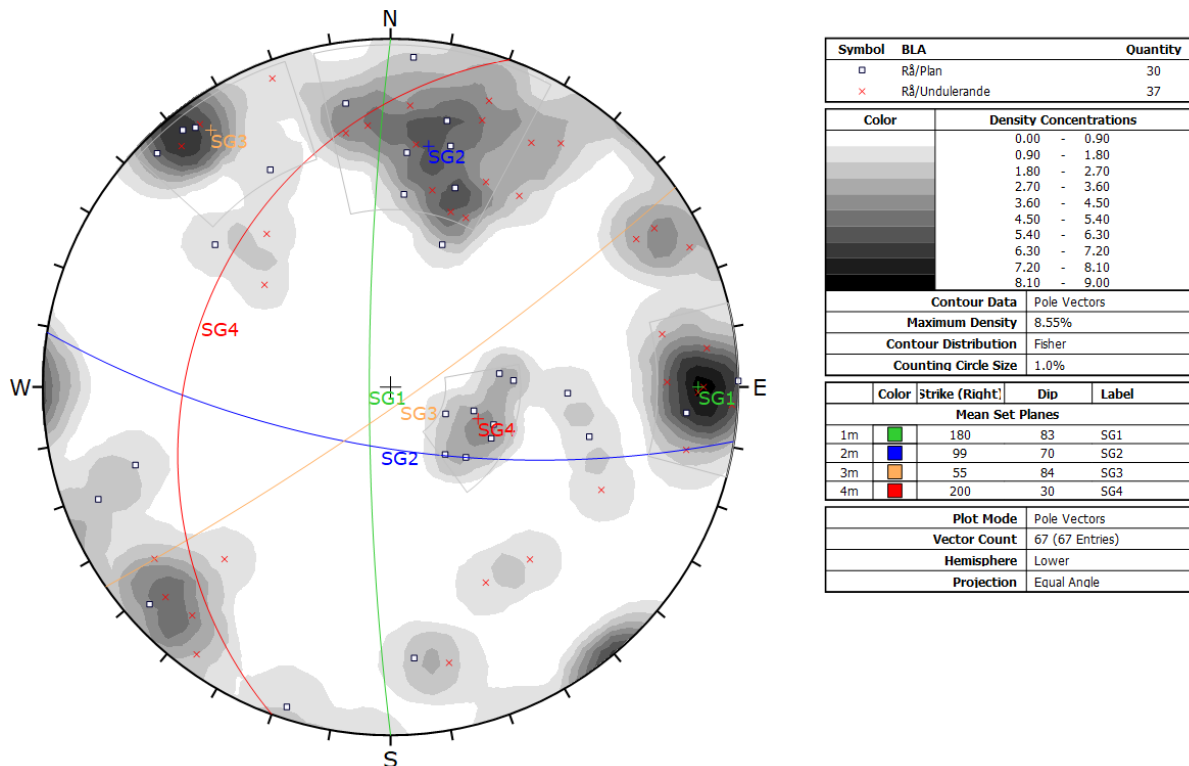
Figur 5 Stereogram över uppmätta sprickriktningar i områdena.

Sprickgrupp 1 (SG1), illustrerad i grönt i Figur 5, har en sydlig strykning och sprickplanen bedömdes okulärt som råa och undulerande. Sprickorna i sprickgruppen stupar 77–89° mot väst, med en vanligast förekommande stupning av ca 85°.

SG2, illustrerad i blått i Figur 5, har en östlig strykning och sprickplanen bedömdes okulärt som råa och undulerande. Sprickorna i sprickgruppen stupar 56–87° mot syd, med en vanligast förekommande stupning av ca 70°.

SG3, illustrerad i gult i Figur 5, har en nordöstlig strykning och sprickplanen bedömdes okulärt som råa och plana. Sprickorna i sprickgruppen stupar 71–86° mot sydost, med en vanligast förekommande stupning av ca 86°.

SG4, illustrerad i röd i Figur 5, har en sydsydvästlig strykning och sprickplanen bedömdes okulärt som råa och plana. Sprickorna i sprickgruppen stupar 24–37° mot västnordväst, med en vanligast förekommande stupning av ca 35°.

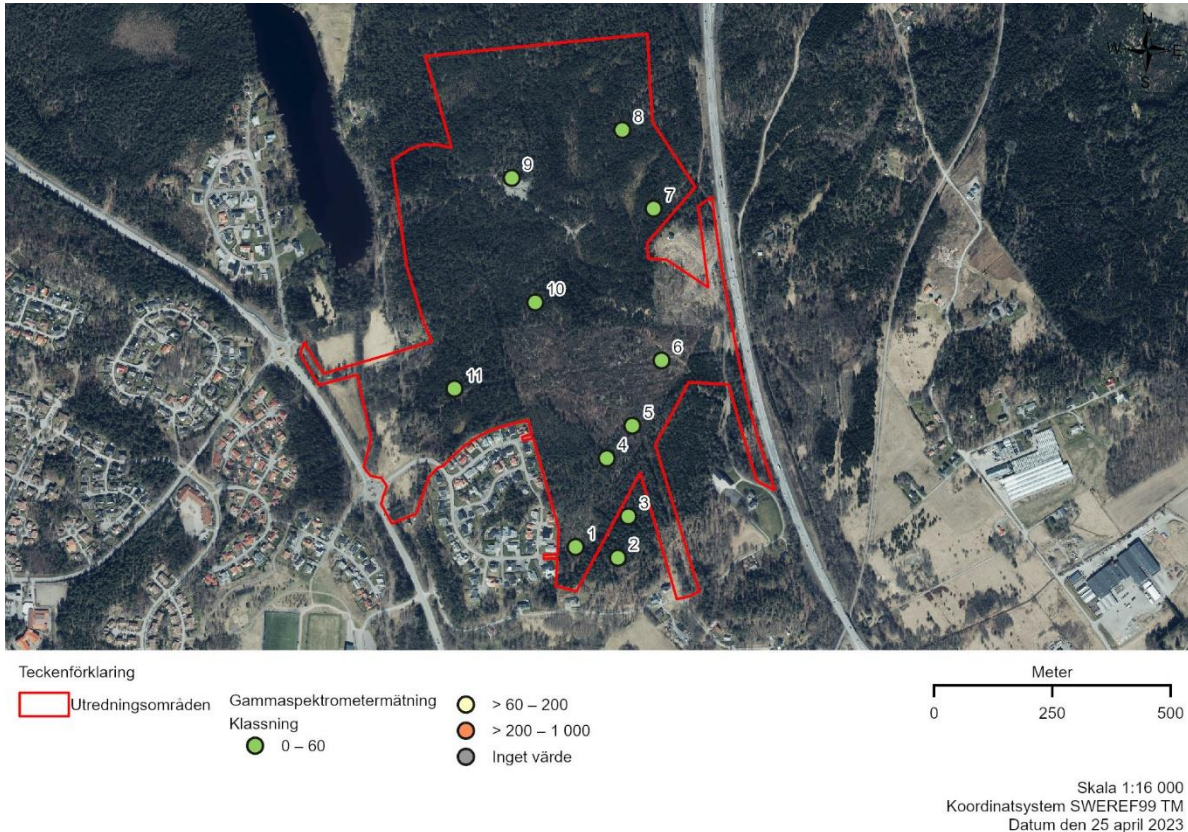
Figur 6 De elva mätpunkternas lokalisering i och utanför området markerade med gröna, gula och röda cirklar beroende på radiumaktiviteten (Bq/kg).

Resultatet visar att den beräknade radiumhalten ej överstiger 60 Bq/kg, gränsvärde för normalradon, i samtliga elva mätpunkter, se Tabell 2.

Då samtliga mätpunkter uppvisar radiumhalter som ej överstiger 60 Bq/kg kan berggrunden inom området i sin helhet bedömas som lågriskområde avseende radon (<60 Bq/kg) enligt Bygghälsorådet (R85:1988, reviderad 1990). För ytterligare kännedom om områdets eventuella uppfyllande av andra potentiellt relevanta gränsvärden se Tabell 4.

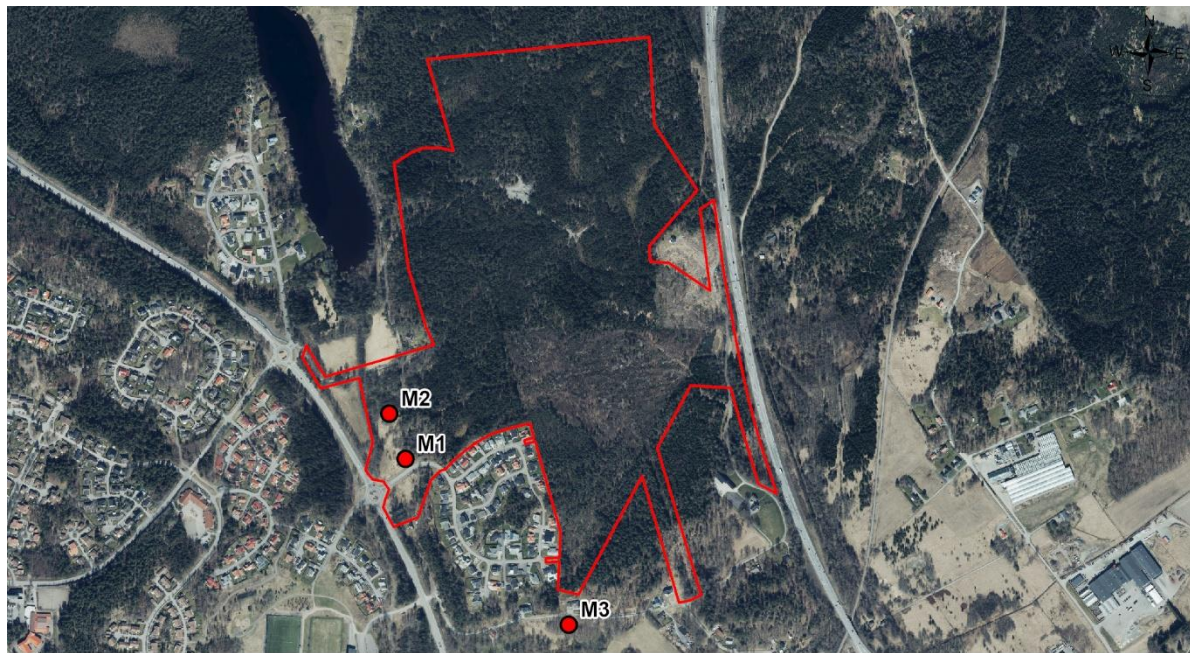
Figur 7 De tre mätpunkternas lokalisering i och utanför området markerade med röda cirklar.

Resultatet visar att radiumhalten ej överstiger 10 000 Bq/m³, gränsvärde för normalradon, i samtliga tre mätpunkter, se Tabell 5.

Då samtliga mätpunkter uppvisar radiumhalter som ej överstiger 10 000 Bq/m³ kan området i sin helhet bedömas som lågriskområde avseende radon i jordluft (<10 000 Bq/m³) enligt Byggforskningsrådet (Byggforskningsrådets rapport BFR R85:1988). Eftersom gränsvärdena för jordluft ej avser sand, har värden för grus/morän bedömts lämpliga för användning, då dem närmst likar provlokalernas förhållanden.
