## Projekterings-PM/Geoteknik

## Multihall Skogshöjden

Trollhättan

Bohusgeo AB 2025-06-12

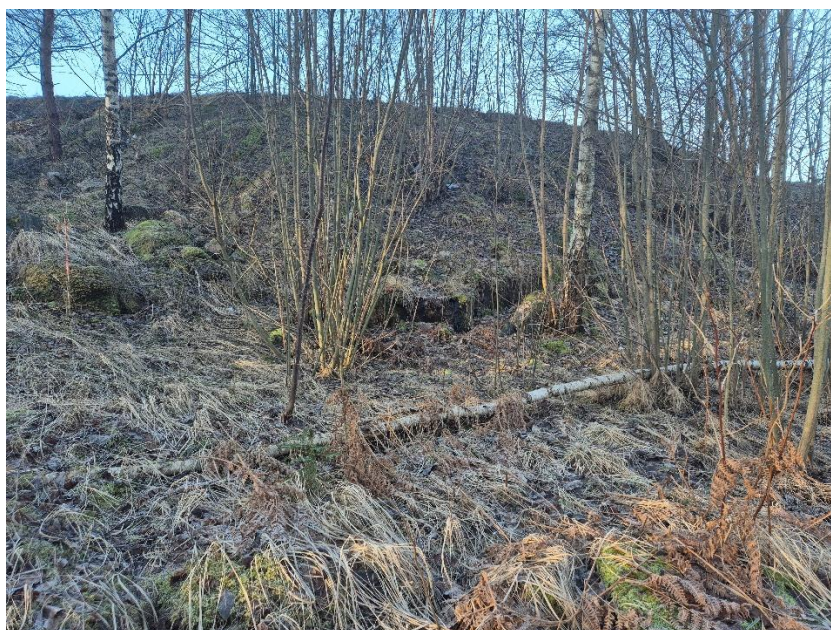
Av beräkningsskäl finns det anledning att hålla grundvattennivåer höga, särskilt vid dränerade parametrar, så att man inte hamnar på osäkra sidan. Sannolikt är området väl-dränerat då det finns dräneringar vid idrottsplatsen och dess parkering samt att området tidigare var en bergtäkt och det ser ut som om det finns en hel del sprängsten i området, se figur 2. Det finns inte tecken på erosion mer än marginellt vid diket/bäcken.

*Figur 2. Slänt i området upp mot planområdet. Grov sprängsten i ytan*

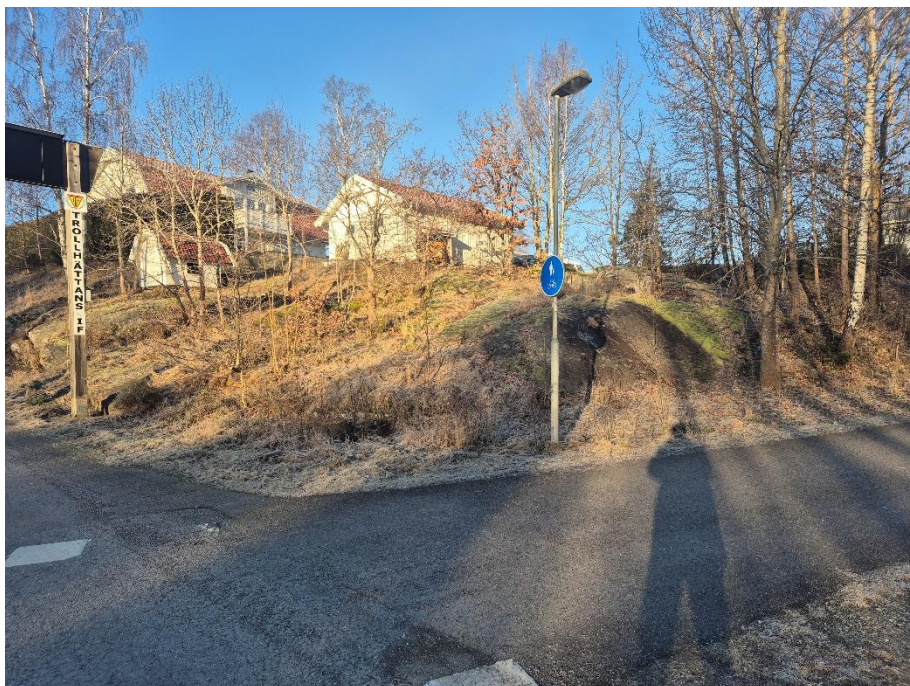
Vid infarten till området från Vänersborgsvägen in på Bergtäcktsvägen finns höjdskillnader mot omgivande tomtmark i norr mot fastigheten backen 7. Området utgörs av fastmark. I Figur 3 syns foto från platsen med avsprängt berg i vägkant. I övrigt är höjdskillnaderna små och släntstabiliteten bedöms vara tillfredsställande.

*Figur 3. Foto mot fastigheten Backen 7.*

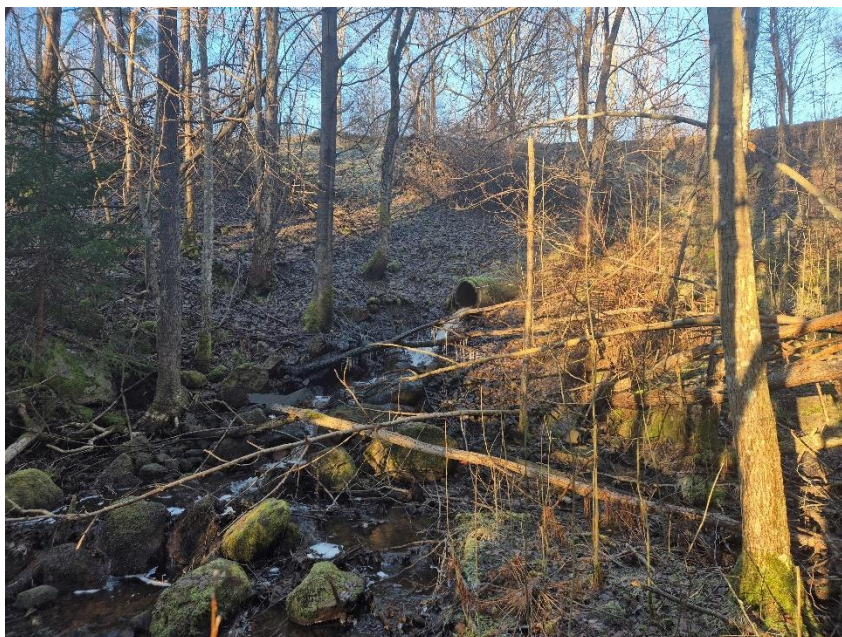
I Figur 4 redovisas ett foto på den dagvattenledning som rinner ut i ravinen. Naturanpassat erosionsskydd kan utföras på nivåer högre än dagvattenledningen.

**Figur 4. Dagvattendrumma i slänt**

För att släntstabiliteten skall bli tillfredsställande i sektion F skall slänten flackas ut till lutning 1:2. Beräknade säkerhetsfaktorer redovisas i Tabell 4. Den nedre delen av slänten skall förses med minst ett 0,5 m tjockt erosionsskydd av samkross 0-90 eller grövre. I den övre delen av slänten kan erosionsskyddet vara naturanpassat.

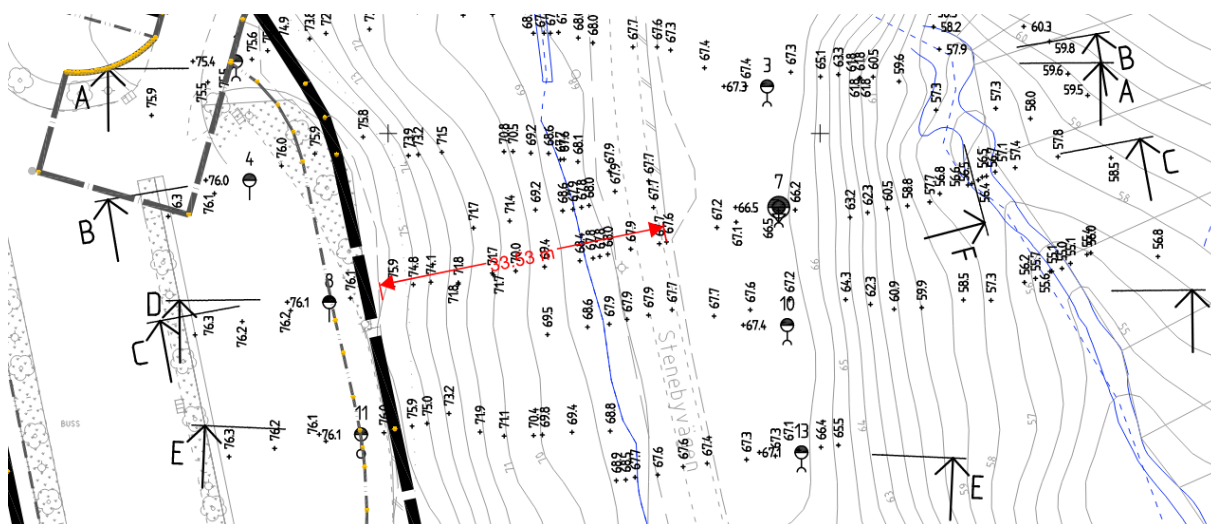
**Figur 5. Avståndet mellan plangräns och gräns för sekundärskred är ca 33 m.**

För ravinsens södra del mot den planerade bebyggelsen är jorddjupet litet och berg i dagen finns ställvis. Ravinsens lutning är betydligt flackare för denna del av området än i beräkningssektion C.

Med ovanstående resonemang bedöms inga åtgärder erfordras i ravinen och dess närhet för att släntstabiliteten skall vara tillfredsställande inom detaljplaneområdet.

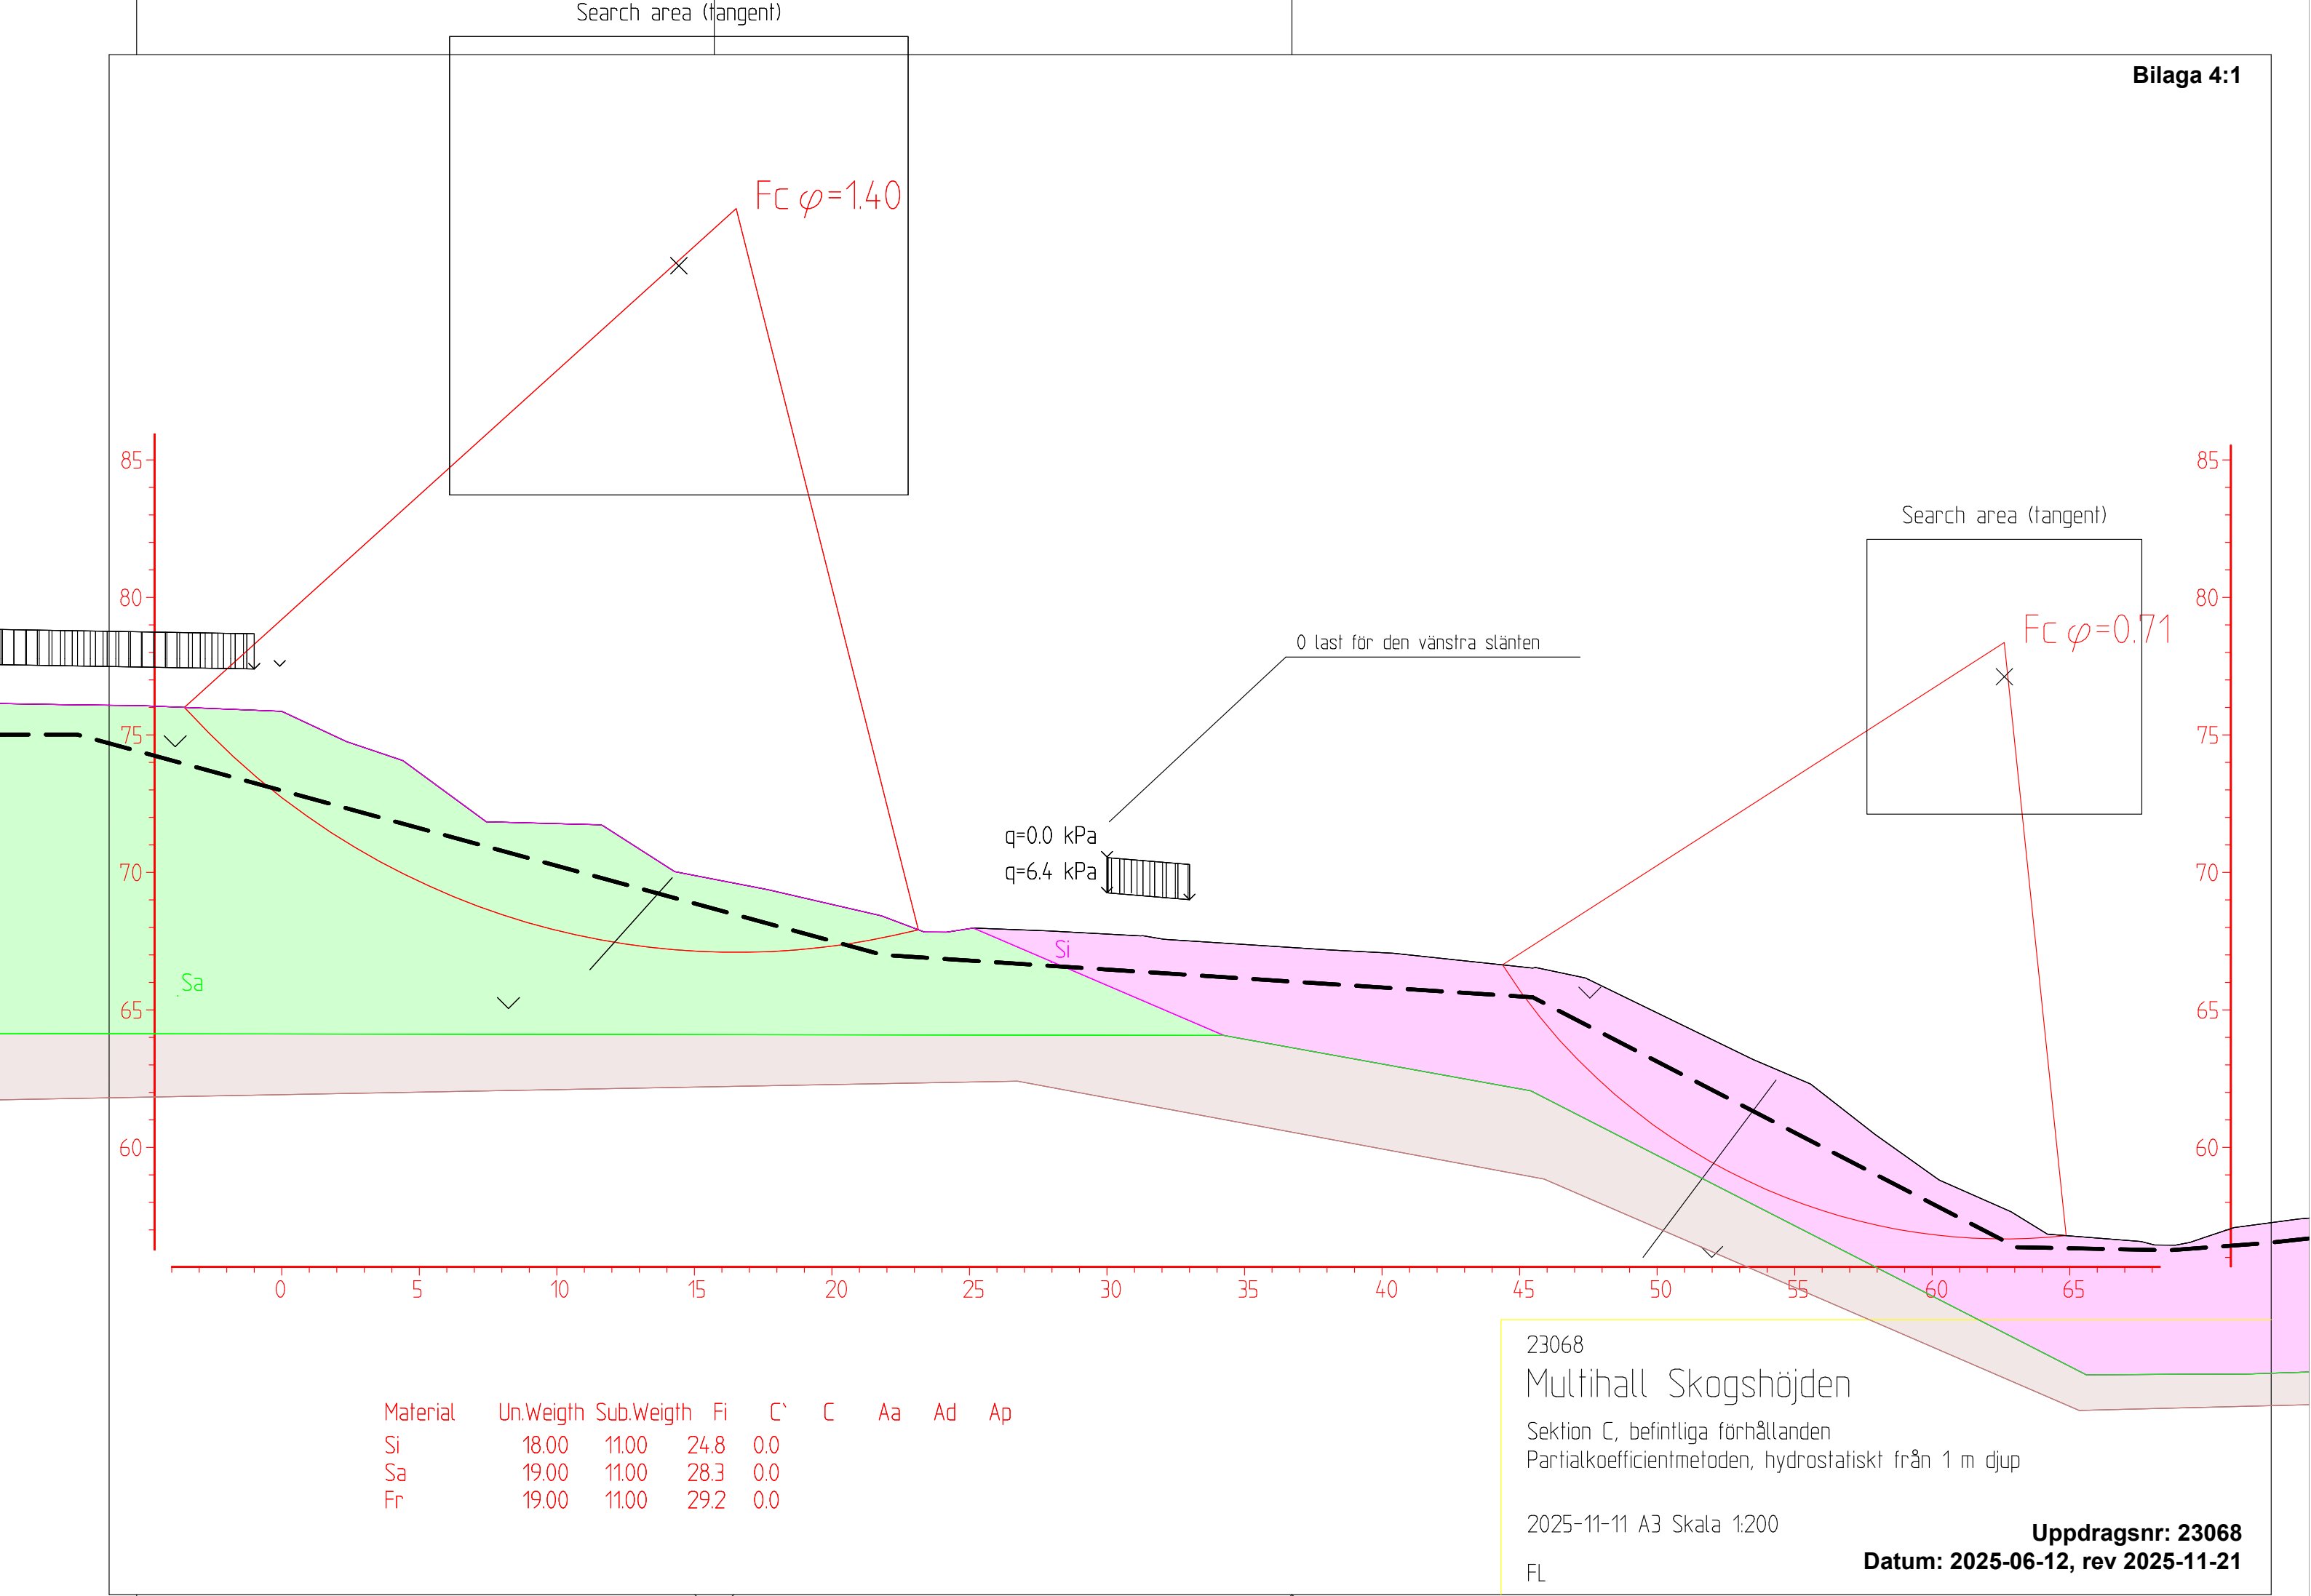
Sektion C, befintliga förhållanden  
Partialkoefficientmetoden, hydrostatiskt från 1 m djup

| Sektion\Analys | F <sub>EN, cφ</sub> | F <sub>EN, c</sub> | F <sub>EN, komb</sub> |
|---|---|---|---|
| Sektion C, befintliga förhållanden, östra slänten | 0,71 | | |

Släntstabiliteten bedöms under nuvarande förhållanden vara otillfredsställande i sektion C.

Bilaga 4:1 visar den beräknade säkerheten för den naturliga slänten ( $F_c\phi=0.71$ ).

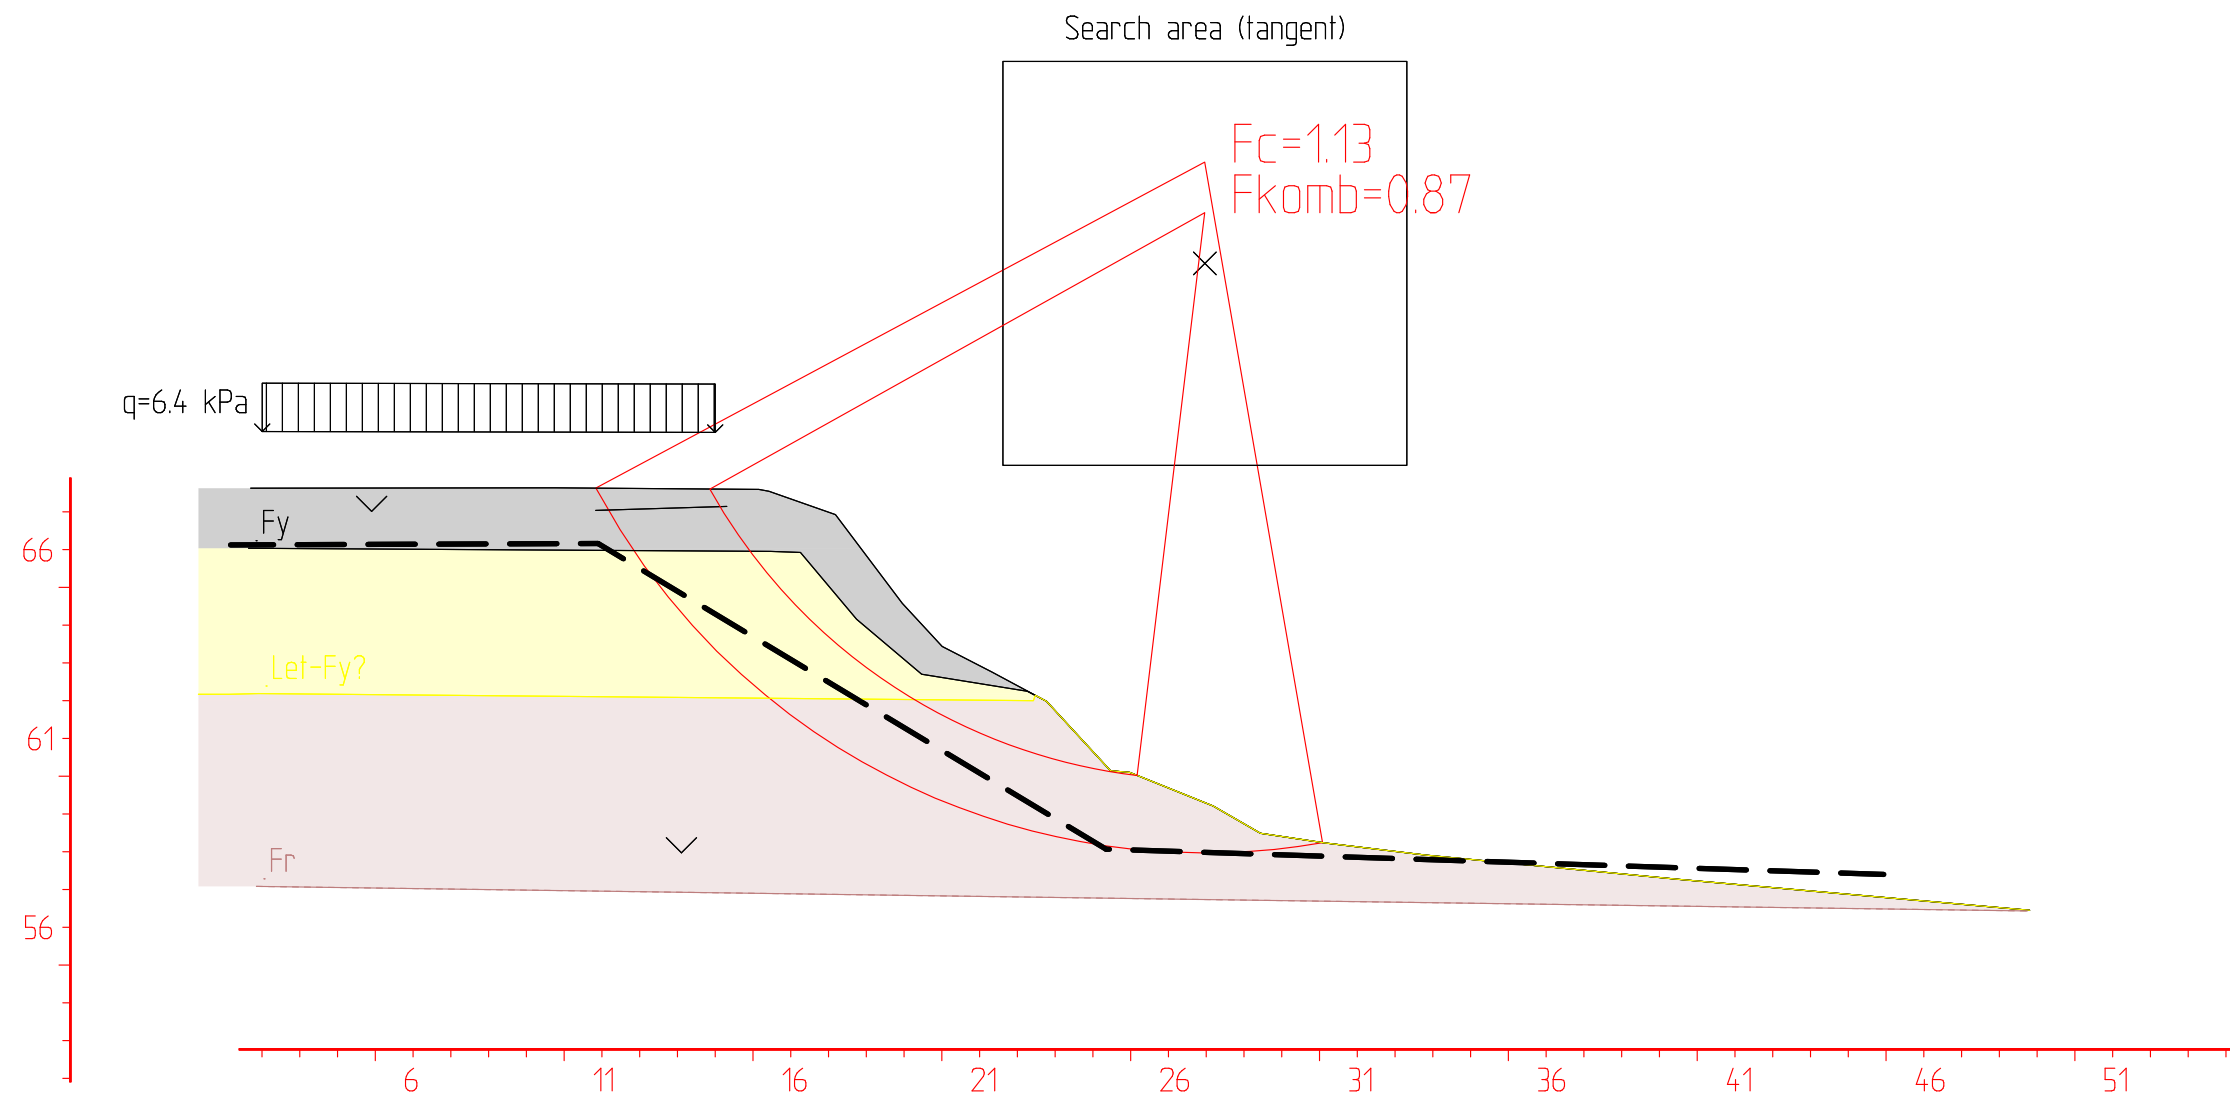
Sektion F, Partialkoeff  
Befintliga förhållanden

| Sektion\Analys | F <sub>EN, cφ</sub> | F <sub>EN, c</sub> | F <sub>EN, komb</sub> |
|---|---|---|---|
| Sektion F, Befintliga förhållanden | | 1,13 | 0,87 |

För sektion F är den beräknade säkerheten på gränsen till vad som accepteras. Då slänten lokalt står brant och att parkeringsytor önskas i området planeras trafiklast på släntkrön. För att kunna belasta släntkrön och ta hänsyn till lokalt branta delar av slänten bedöms slänten behöva fläckas ut för att ge tillfredsställande släntstabilitet.

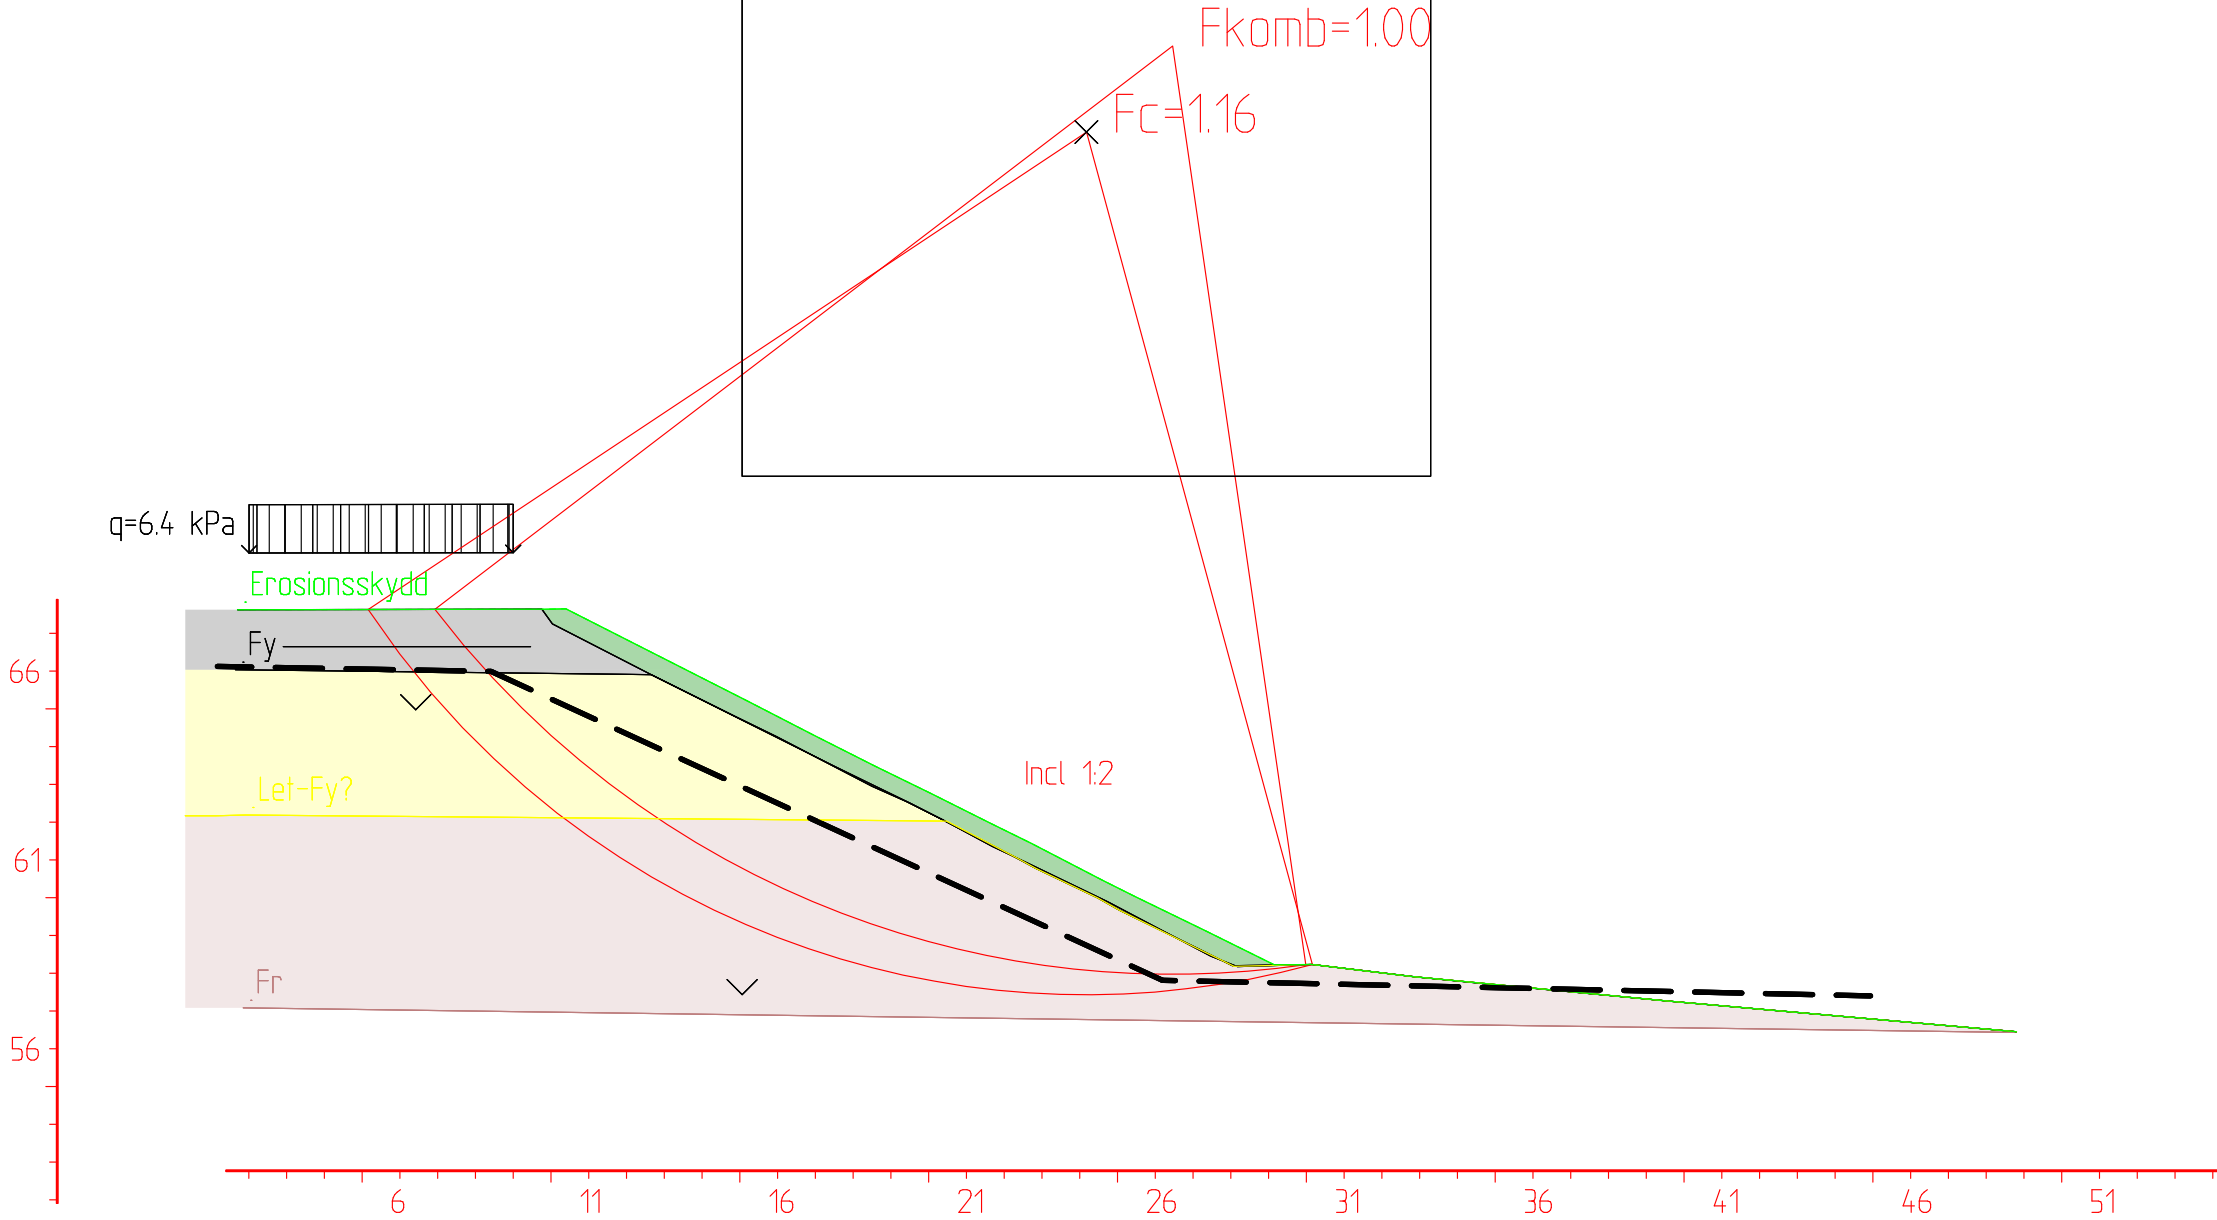
Sektion F, Partialkoeff  
Ufflackning av slänt 1:2

| Sektion\Analys | $F_{EN, c\phi}$ | $F_{EN, c}$ | $F_{EN, komb}$ |
|---|---|---|---|
| Sektion F, utflackning till släntlutning 1:2 | | 1,16 | 1,00 |
