Rapport

Miljöteknisk provtagning av inomhusluft samt betong
Fastigheten Rödjan 8, Trollhättans kommun

2022-04-07

Beställare: Fastighets AB Trollred

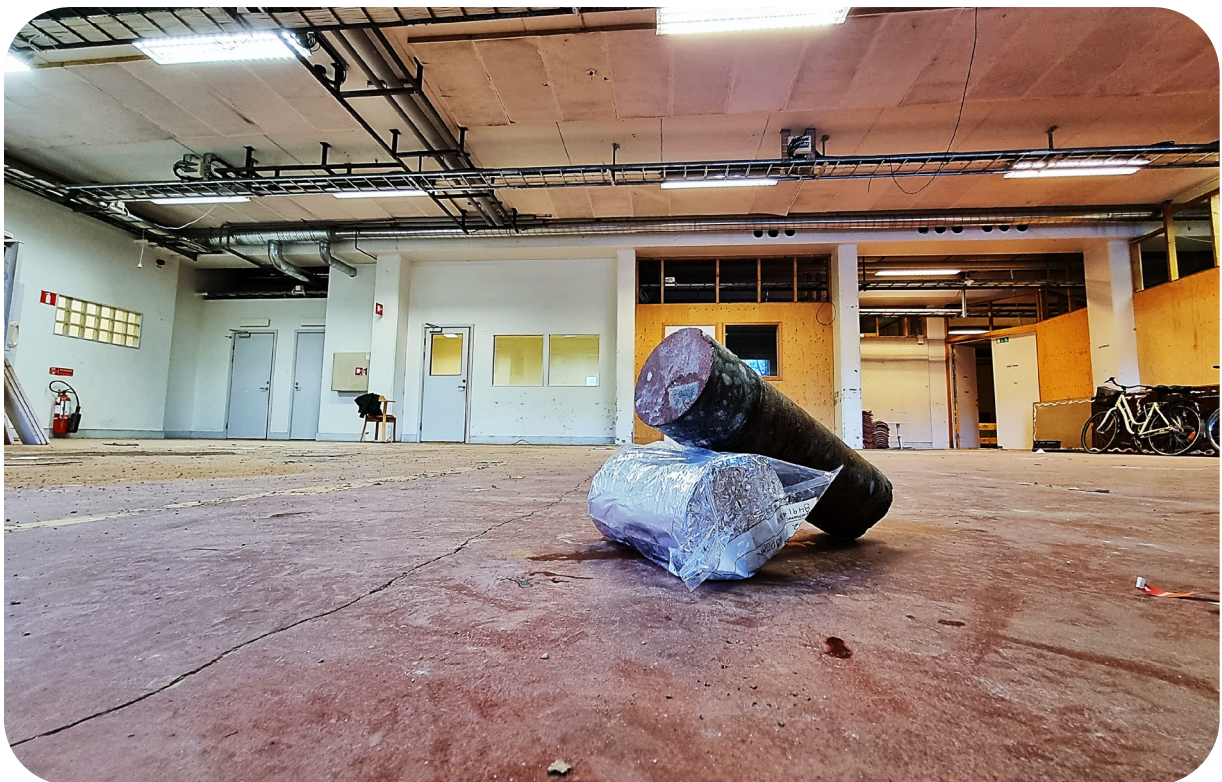
Bild försättsblad: Betongkärna från golv på plan 1 i byggnad på fastigheten Rödjan 8. Foto: Sara Lönnerud 2022-02-10

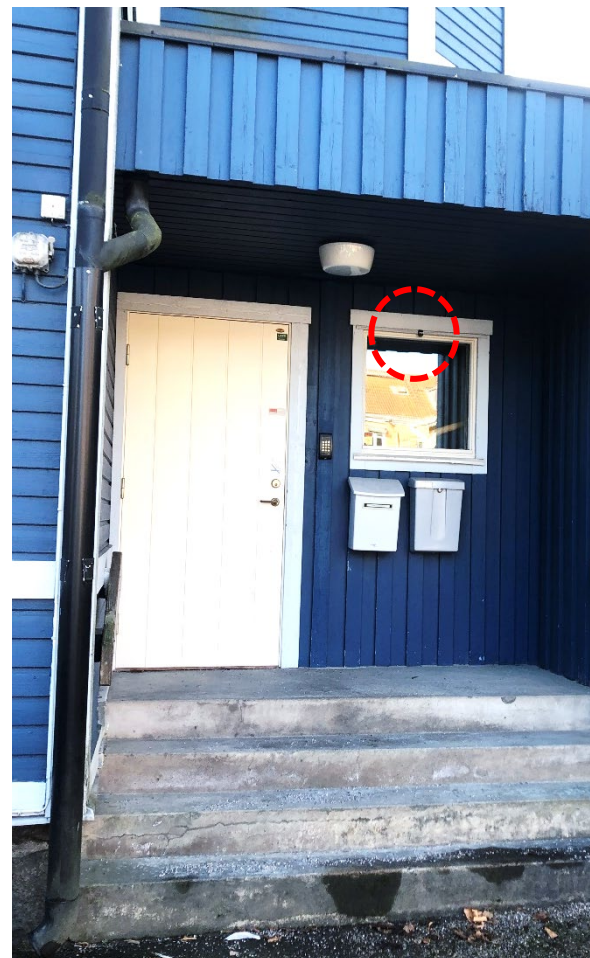
Figur 3. Placering av passiv provtagare vid referenspunkten 2211, utomhus vid Rödjan 5, markerad med röd streckad cirkel.

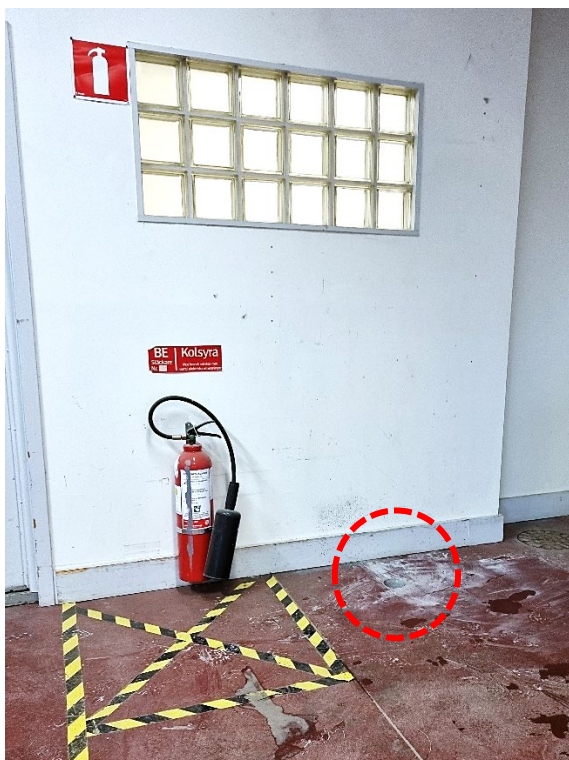
Betonghålltagning utfördes den 10 februari 2022. Totalt togs fem betongkärnor ut ur golv på plan 1 (Figur 4 och 5). Tre prover togs i det utrymme som i dagsläget utgör garage samt ett prov i det utrymme som utgör förråd. Dessutom uttogs ett prov i rum där fastighetens telecentral/ställverk är lokaliserad. Proven uttogs genom borring av betongkärnor (\varnothing 10 cm). I fyra av fem punkter kunde borring genomföras genom hela betongplattan (ca 15–20 cm). Kärnan som uttogs vid punkt 2205 borrades till ca 35 cm men ej genom hela betongplattan. Kärnorna packades enligt instruktion från analyserande laboratorium i två lager aluminiumfolie för att undvika korskontaminering vid frakt. Ytterligare beskrivning och placering av provpunkter redovisas i situationsplan respektive fältprotokoll (Bilaga 1 och 2b).

Figur 4. Provpunkt 2202 markerad med röd streckad cirkel lokaliserad på plan 1 i nuvarande byggnad på Rödjan 8.

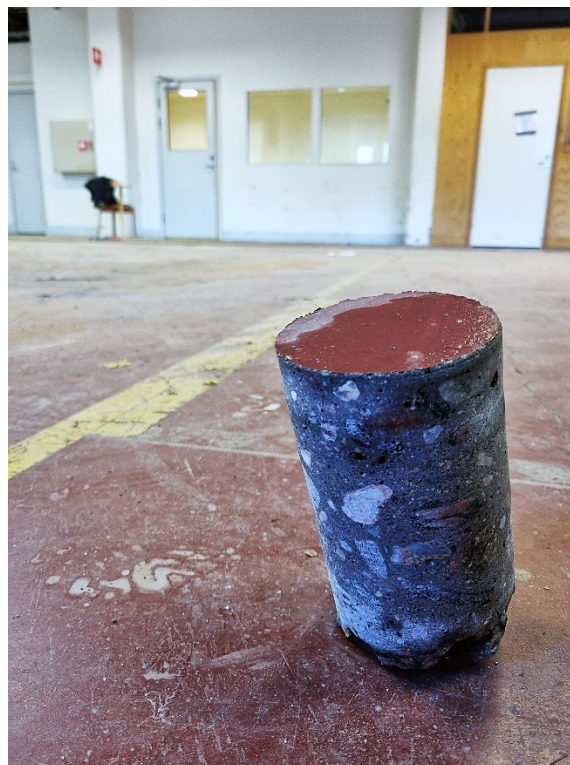
Figur 5. Betongkärna från provtagning på plan 1 i nuvarande byggnad på Rödjan 8.

Emissionsanalyserna av ytligt betonggolvet i tre provpunkter visar på låga emissioner av flyktiga petroleumämnen. Emissioner och profil av ämnen är likvärdiga för de tre proverna. Betongen ger något högre emissioner (med en uppskattad faktor om ca 3) än vad byggmaterial generellt ger och bedöms därmed som något påverkad. Emissionerna utgörs främst av alifater och har en profil av ämnen motsvarande en petroleumföroreningskälla, i nivå med ett litet olje- eller bränsleläckage från fordon. Föroreningen har påvisats i samtliga tre analyserade betongprover och därmed beöms en större yta av golvet vara påverkat. Profilen av emitterade ämnen överensstämmer med de ämnen som påvisats

i luftproverna. Emissionshastigheterna är sannolikt något överskattade till följd av den felaktiga krossningen som utfördes av proverna.

Den kompletterande undersökningen av inomhusluft och betong i befintlig byggnad på Rödjan 8 visar att betonggolvet på plan 1 är något påverkat av petroleumämnen som med låg hastighet emitterar till luft. Uppmätta halter i luft bedöms inte utgöra en risk för oacceptabel påverkan på människors hälsa vid lokalanvändning motsvarande verksamhet eller garage. Medelhalterna på plan 1 är i nivå med vad som bedöms som lågriskhalter för boendemiljö.

Påverkan på betonggolvet bedöms vara liten och kan sannolikt bero på mindre olje- eller drivmedelsläckage från förvaring av fordon, maskiner, verktyg eller motsvarande under en lång verksamhetstid. Resultaten indikerar inte omfattande förorening av betonggolvet och inte på någon påverkan från annan eller större föroreningskälla från tidigare eller annan verksamhet, vare sig i byggnaden eller från markföroreningar. Resultaten från provtagningar av inomhusluft, porluft och betongemissioner har i stort samma ämnesprofil och bedöms kunna härröra från samma källa, dvs ytliga spill på betonggolvet. Tidigare analyser av porluft visade på lägre halter i porluft än i inomhusluft, vilket ytterligare tyder på att föroreningskällan föreligger i ytlig betong. Föroreningarna bör kunna åtgärdas genom rengöring/slipning av ytligt betonggolv och därmed möjliggöra att bostäder kan byggas även på plan 1.
