NATURVÅRDSPLAN FÖR TROLLHÄTTAN

# Naturvårdsplan

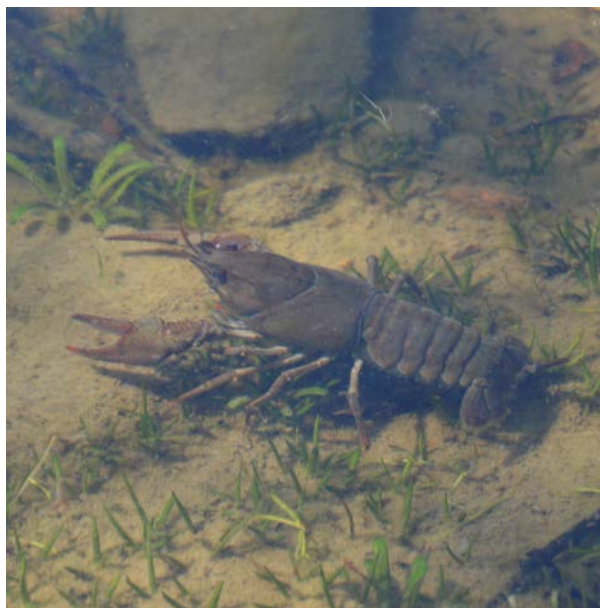
Den akut hotade flodkräftan finns i Öresjö. Sjön är ett skyddsområde för flodkräfta. Foto: Ecocom.
