# PM: Diken och biotopskydd i samband med framtagandet av detaljplan på Lindveden 9: 14 m.fl. fastigheter, Trollhättans kommun.

## Bakgrund

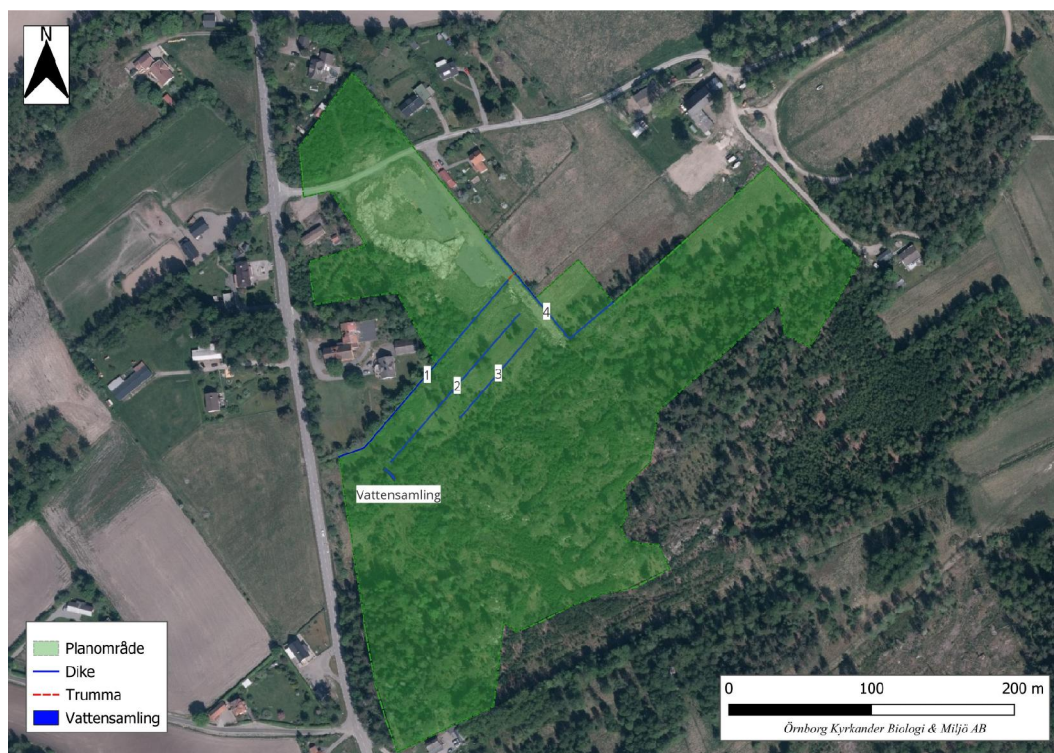
Utifrån kartmaterial samt fältbesök har ett antal presumtiva öppna diken identifierats som berörs direkt av planerad detaljplan (figur 1). Föreliggande PM avser utreda huruvida dessa öppna diken omfattas av biotopskyddsbestämmelser samt göra en bedömning om vilka ekologiska kvalitéer som de besitter. Dessutom skall en mindre vattensamling inventeras med avseende på förutsättningar för biologisk mångfald. Vattensamlingen ligger i anslutning till men inte i direkt kontakt med aktuella diken.

Figur 1. Karta över aktuella diken inom planområdet

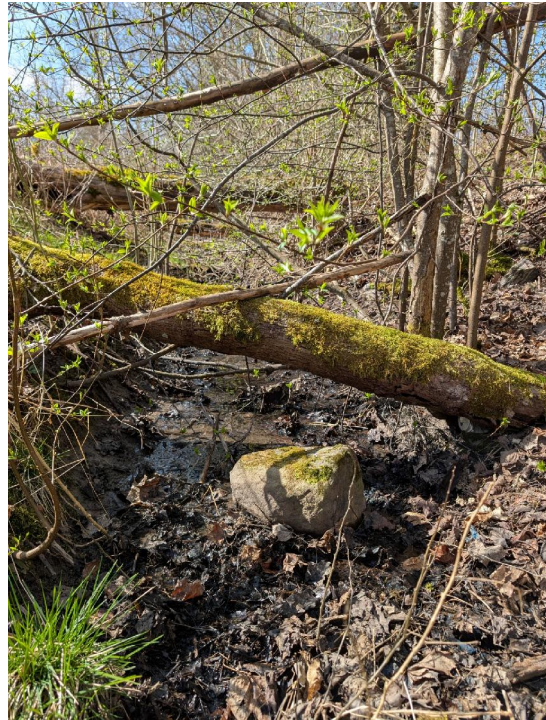
Dike 1 ligger i tomtgräns mot NV samt mot fuktäng som tidigare brukats som jordbruksmark i SO vilket även ingår i planområdet. Diket är djupt och särskilt så mot tomten då denna är höjd med massor. På sina ställen ligger dikesbotten mer än 2 meter under tomtmarkens nivå. Mot fuktängen i SO ligger dikesbotten mellan 1–1,5 meter under fuktängens nivå. Diket är rensat relativt nyligen och har en fungerande dikesfunktion och leder bort yt- och grundvatten från området. Flödet i diket var vid besökstillfället mycket lågt, uppskattningsvis <0,1 l/s. Diket kantas bitvis av uppväxande lövsly som delvis skuggar diket. Dikets norra del saknar dock skuggande träd varför här finns ett kraftig uppslag

av kaveldun och tågväxter. Diket hyser inga lek eller uppväxtmiljöer för groddjur på grund av för lågt vattenflöde samt att det regelbundet torkar ut. Möjligtvis fyller det en funktion som spridningskorridor och ledlinje i landskapet. Dessa kvalitéer kan dock inte anses vara unika utan kan till- och nyskapas med tämligen enkla medel annorstädes. Dike 1 mynnar till dike 4 via en mindre kulvert (0,5 m diameter) under en nyligen anlagd körväg av krossmaterial. Bedömningen är att diket omfattas av de generella biotopskyddsbestämmelserna och eventuella åtgärder som påverkar denna funktion negativt kräver dispens från biotopskyddsbestämmelserna.

Figur 2. Dike 1 fotat mot väster (uppströms)

Sammanfattningsvis är bedömningen att dike 1 och 4 omfattas av de generella biotopskyddsbestämmelserna. Åtgärder som påverkar dessa negativt kräver sålunda dispens enligt aktuella bestämmelser. Dike 2 och 3 bedöms inte omfattas av biotopskyddsbestämmelserna då dessa inte längre uppfyller sin funktion som dike samt har övergått i annat naturtillstånd.

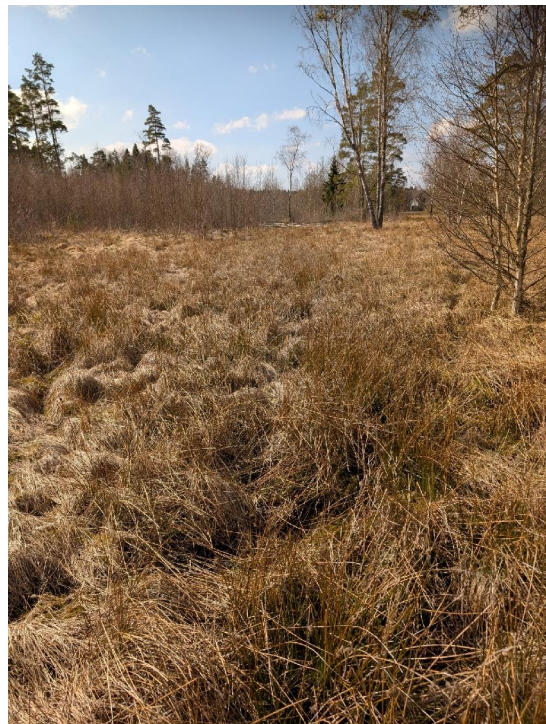
Dessa bägge ”diken” behandlas tillsammans eftersom de är mer eller mindre identiska och ligger parallellt i den fuktäng de en gång är avsedda att avvattna. Hela fuktängen är stadd i igenväxning med träd och buskar. ”Dikena” i fråga är mycket svåra att urskilja i fält och avslöjas bitvis endast genom tätare bestånd av vecketåg. Botten på de diken som en gång fanns där skiljer sig inte nämnvärt mot botten i fuktängen och således har dessa diken inte längre någon egentlig vattenavbördande funktion kvar. ”Dikena” saknar direkt kontakt med övriga diken i området. Vid fältbesöket konstaterades även att i höljet i fuktängen som höll vatten ligger vattenytan på samma nivå som för de aktuella ”dikena”, dvs. vattnet leds inte i väg av diket i någon nämnvärd omfattning. Utebliven rensning har lett till igenväxning och dikena har i princip försvunnit och ett nytt naturtillstånd bedöms ha inträtt som innebär mer blöta och sumpiga förhållanden jämfört med förhållandena när diken hade en

Figur 3. Läget för det f.d. dike 3 som endast avslöjas genom tätare vegetation av vecketåg.

signifikant vattenavbördande funktion. Om ett nytt naturtillstånd inträtt bör en rensning/grävning av diken betraktas som ny markavvattning, vilket kan kräva både dispens och tillstånd. Således är bedömningen att de f.d. dike 2 och 3 inte omfattas av de generella biotopskyddsbestämmelserna. Till skillnad från dike 1 och 4 finns dessa bägge ”diken” heller inte med i den länsvisa GIS databas sammanställd över diken i Västra Götalands län som tillhandahålls av Naturvårdsverket<sup>1</sup>.

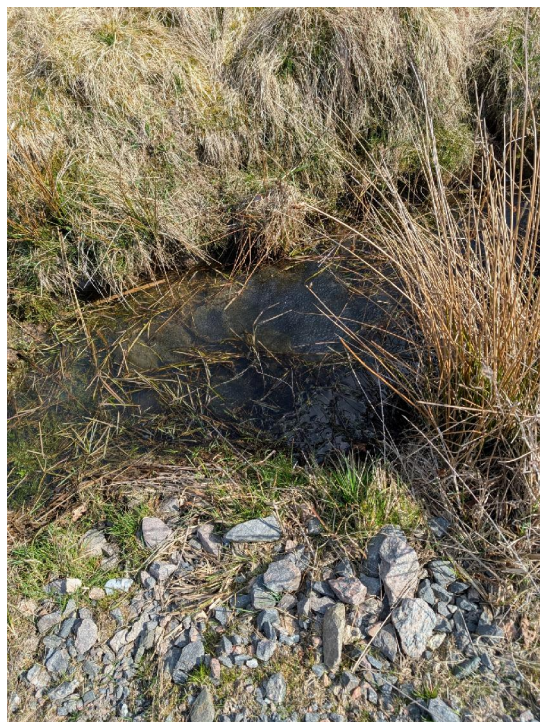
Dike 4 har en vattenavbördande funktion. Dike 4 är i hydrologisk kontakt med dike 1 via en trumma under den nyanlagda vägen av krossmaterial.

Längs den aktuella sträckan som berörs av planområdet finns mer eller mindre stående vatten i lågpunkter. Denna del hyser vissa biotop kvalitéer som även uppmärksammades i samband med groddjursinventeringen 2023 (lokal 4 i Örnborg & Kyrkander 2023) då enstaka vanlig groda lekt och lagt ägg i den djuphålan som bildats. Bedömningen då var att lokalen har mycket låg potential som leklokal för groddjur, främst på grund av den mycket höga risken att torka ut tidigt på säsongen. Den bedömningen kvarstår även efter genomfört fältbesök 2025. Dike 4 bedöms således hysa vissa kvalitéer för biologisk mångfald, främst som spridningskorridor och ledlinje i landskapet.

Dessa kvalitéer kan dock inte anses vara unika utan kan till- och nyskapas med tämligen enkla medel på platsen såväl som på annan plats.

Bedömningen är att diket omfattas av de generella biotopskyddsbestämmelserna och eventuella åtgärder som påverkar denna funktion negativt således kräver dispens från biotopskyddsbestämmelserna.

Figur 2. Dike 4 med den ”djuphåla” som finns i anslutning till den kulvert där dike 1 mynnar.
