## **Detaljplan för Fors 1:1, Stommens gård, ridanläggning**

dnr. PLAN 2023-3839

## **Kulturmiljöinventering**

Fastighet: Fors 1:1 och Stommen 4  
Adress: Fors Stommens gård  
Byggår: 1850–1900 Gradering:  
Högt allmänt bebyggelsevärde (PBL 8:17)

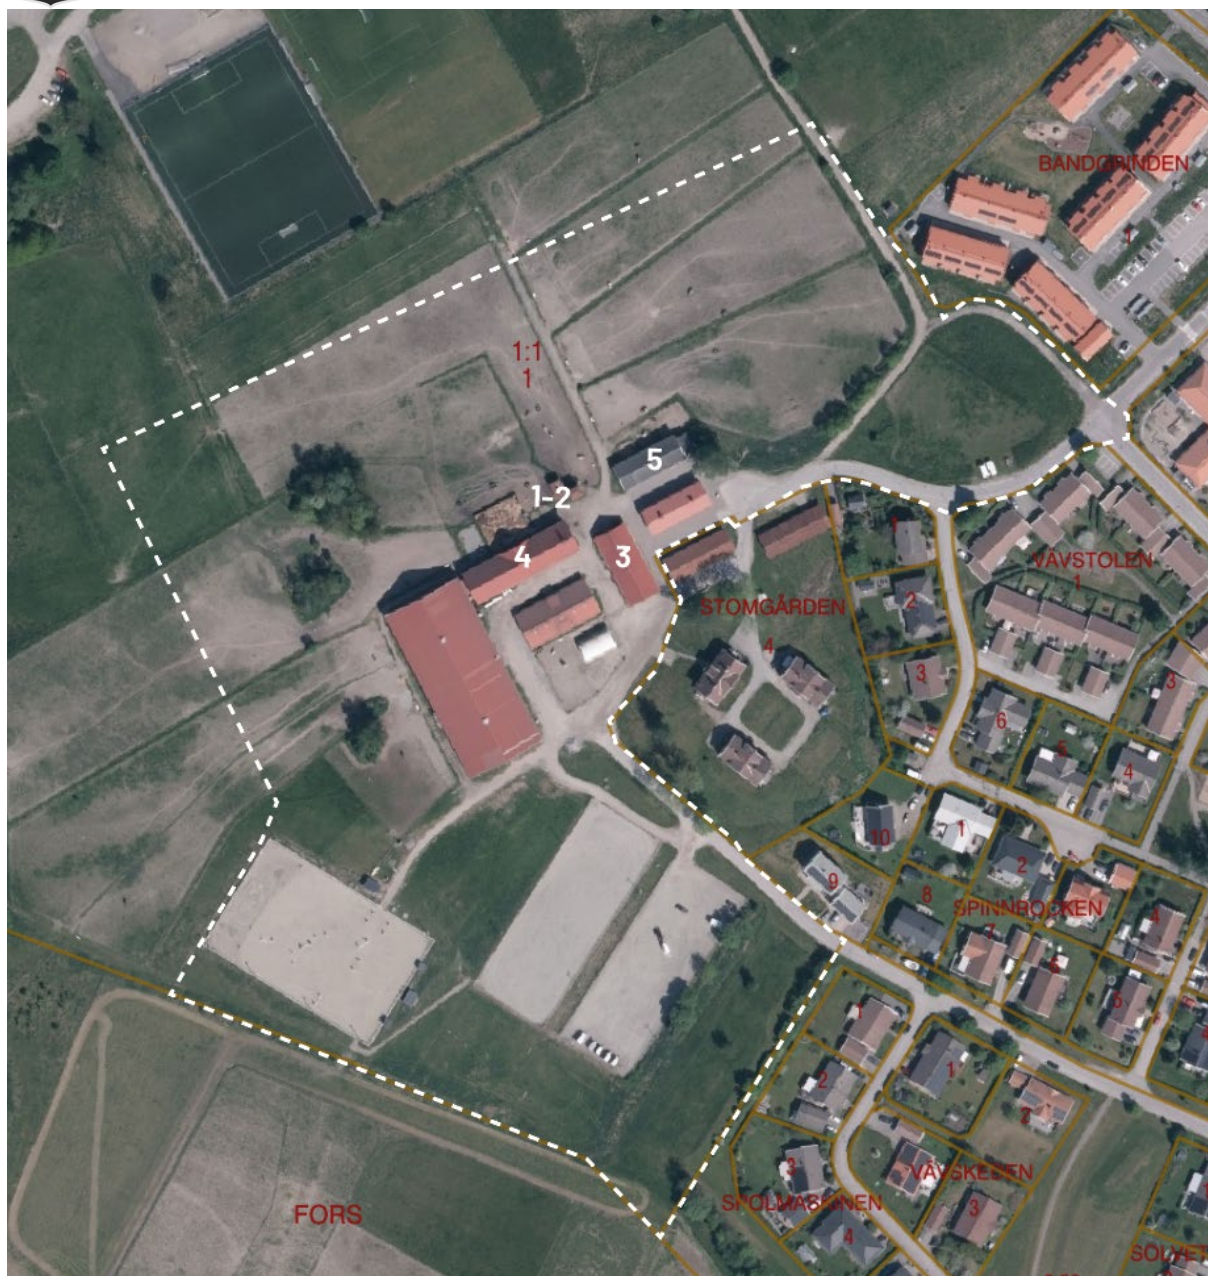
*Bilden visar de fem ekonomibyggnaderna som bedöms ha högt allmänt bebyggelsevärde.*

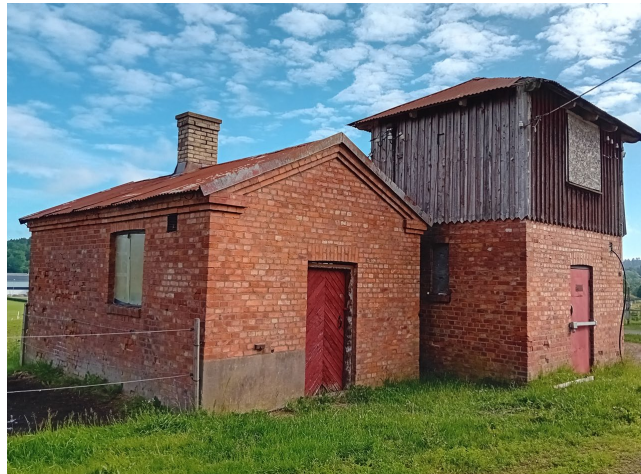
## Byggnad 1 och 2

Mindre byggnad i ett plan. Tegelfasad med murat listverk i gesimsen, sadeltak med roströd, sinuskorrugerad plåt. Skorsten murad med gul tegelsten. Fönster med bruna bågar och spröjs, indelad i 6 smårutor. Rödmålad trädörr med fiskbensmönster.

Mindre byggnad i två plan. Tegelfasad i den nedre delen och locklistpanel i den övre delen. Locklistpanel med tandat avslut mot teglet, målat med röd slamfärg. Pyramidtak med roströd sinuskorrugerad plåt. Fönsteröppningar är igensatta. Rödmålad plåtdörr.

Byggnaderna har stor del bevarad materialitet men verkar inte brukas av hästverksamheten. Materialitet såsom fasadmaterial, fönster, kulörer och takutformning bör bevaras ur ett kulturhistoriskt perspektiv.

Byggnaderna representerar en tidigare vanlig byggnadskategori, de små byggnaderna som försvinner först, som nu har blivit sällsynta.

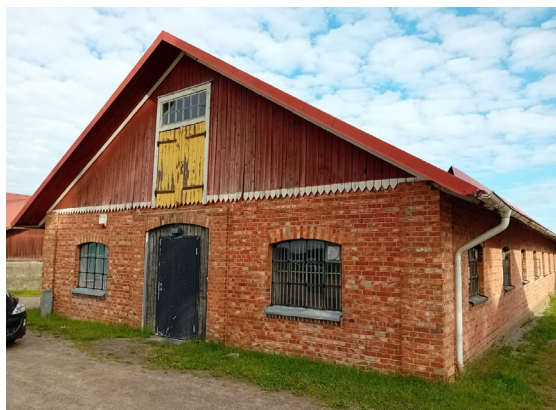
## **Byggnad 3**

Stallbyggnad med loft. Tegelfasad i den nedre delen och slätpanel i den övre delen. Slätpanelen har röd slamfärg, det tandade avslutet är vitmålat. Sadeltak med röd trapetsplåt. Fönster i tegelfasaden med gjutjärnsbågar som målats svarta. Fasaden har murade pelare och fönster har murade valvbågar och liggande rullskift. Det ligger ett plåtbleck över rullskiftet. Svartmålad plåtdörr som är placerad på samma plats som tidigare träport suttit, dock är ny dörr något mindre. Ovanför den svarta dörren finns det gulmålade träluckor med överljus och hakgångjärn i smide till loftet.

Välbevarad, byggnaden har till stor del bevarad materialitet och brukas som stall. Materialitet såsom fasadmaterial, fönster och dörrplacering, gjutjärnsfönster, kulörer och takutformning bör bevaras ur ett kulturhistoriskt perspektiv.

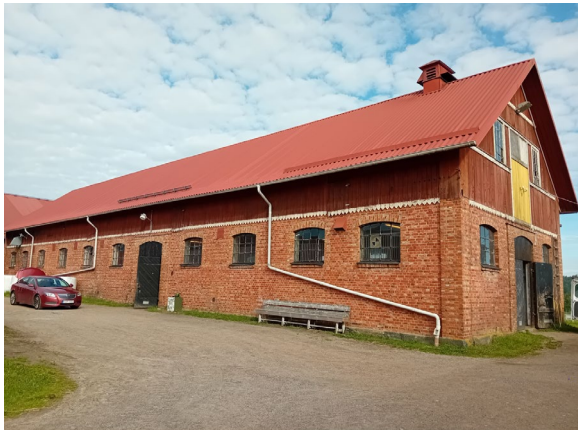
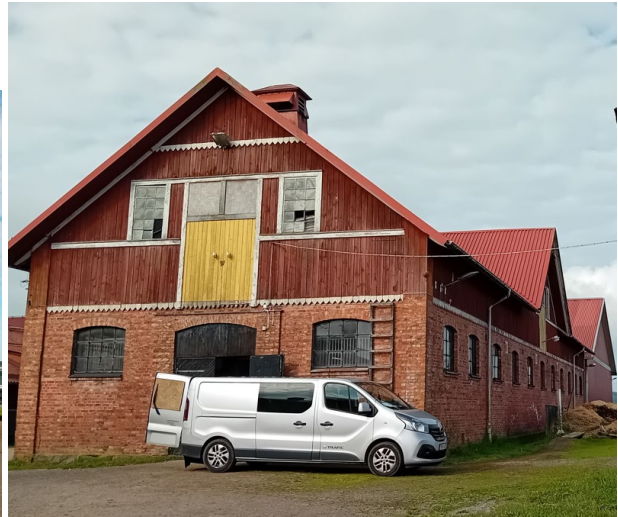
## Byggnad 4

Stallbyggnad med två plan. Tegelfasad i den nedre delen och slätpanel i den övre delen. Slätpanelen har röd slamfärg, det tandade avslutet är vitmålat. Sadeltak med röd trapetsplåt. Fönsterbågar i tegelfasaden av gjutjärn som målats svarta. Fasaden har murade pelare och fönster har murade valvbågar i överkant och liggande rullskift. Det ligger plåtbleck över rullskiftet. Svartmålade dubbeldörrar med igensatt överljus finns på östra långsidan och norra gaveln. Ovanför den svarta porten på gaveln finns gulmålade träluckor med igensatt överljus till logen.

Välbevarad, byggnaden har till stor del bevarad materialitet och brukas som stall. Materialitet såsom fasadmaterial, fönster och dörrplacering, gjutjärnsfönster, kulörer och takutformning bör bevaras ur ett kulturhistoriskt perspektiv.

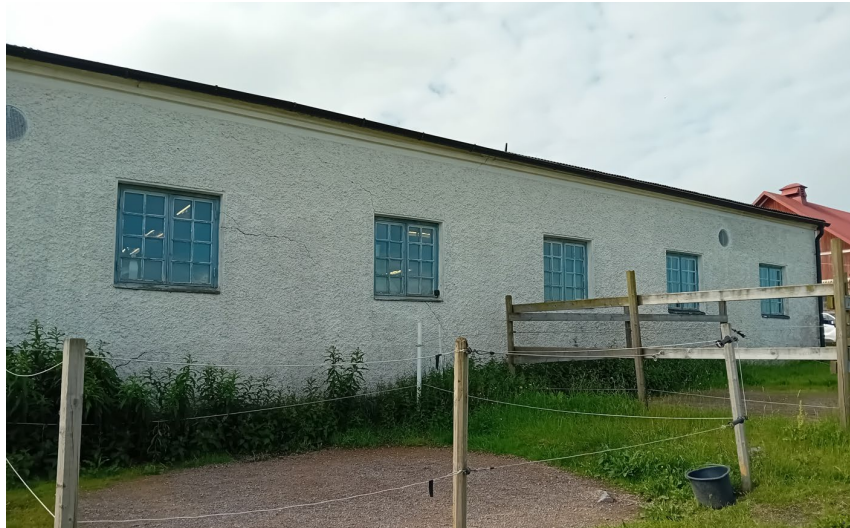
## Byggnad 5

Byggnad med spritsputs och listverk i gesimsen. På långsidan mot väster finns sju kopplade fönster med småspröjsad träbåge i en gråblå kulör. Svarta hängrännor och stuprör. På den södra gaveln har det satts upp rödslammad stående träpanel.

En enkel byggnad med flackt tak som har stora delar av det bevarade utseende och materialiteten på den västliga fasaden, puts och träfönster. Materialitet såsom fasadmaterial, fönsterbågar och takutformning bör bevaras ur ett kulturhistoriskt perspektiv.

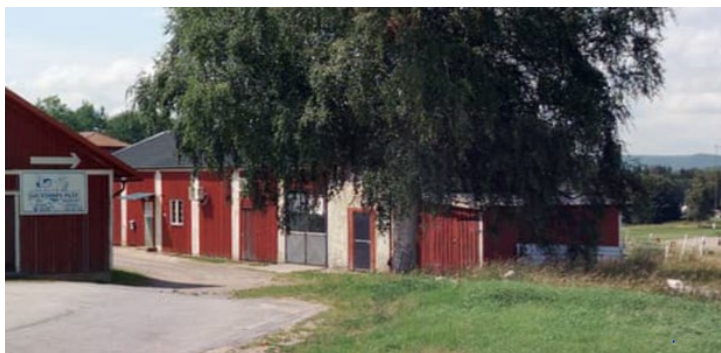
På den östra långsidan har det satts upp rödslammad stående träpanel. På den norra gaveln är byggnaden vidbyggd med en lägre snedtäcka med stående lockpanel.
