## **Kuratorn 2**

## **Markteknisk undersökningsrapport/Geoteknik (MUR/Geo)**

GEOTEKNISK UNDERSÖKNING  
 SEKTIONER

## **Projekterings-PM/Geoteknik**

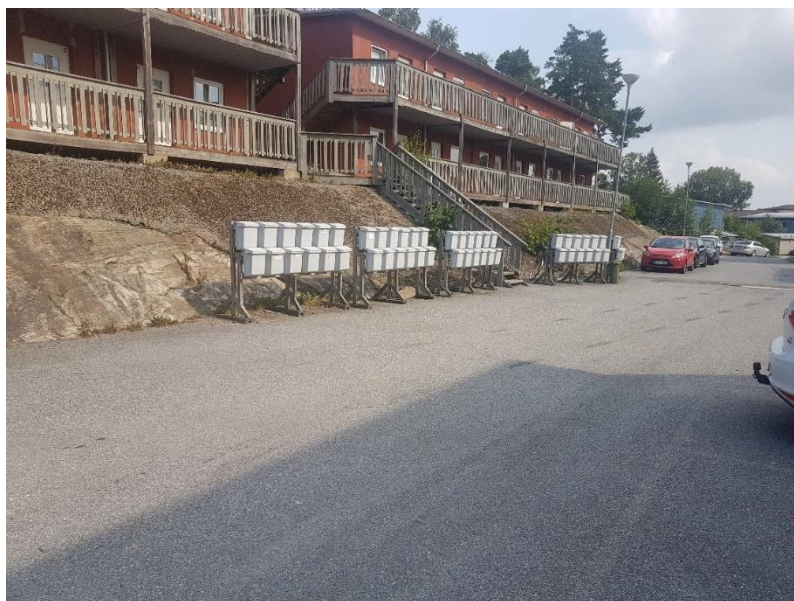
Inom området finns befintliga bostadshus med två våningar, se Figur 1, byggnaderna avses att rivas och ersättas, se bilaga 1. Inom området finns hårdgjorda ytor av asfalt samt betong i slänter, se Figur 1.

*Figur 1. Befintliga byggnader inom området*

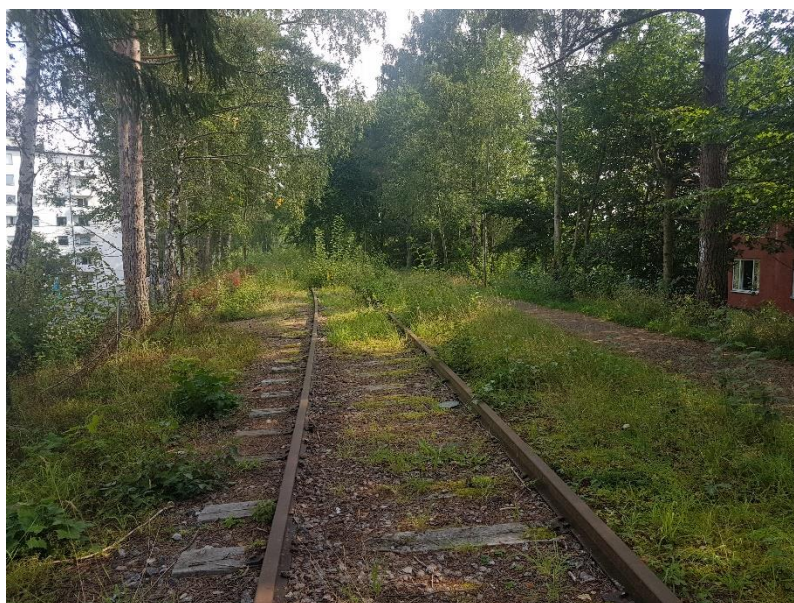
I den norra delen av detaljplanegränsen finns en järnvägsbank som ej är i bruk, se Figur 2.

*Figur 2. Järnvägsbanken i den norra delen*

För järnvägsbanken varierar släntlutningen mellan ca 1:2 och ca 1:10, med avseende på avsaknaden av lera och de små jorddjupen nedanför slänten bedöms släntstabiliteten vara tillfredsställande och den planerade bebyggelsen bedöms kunna utföras utan att stabiliteten blir tillfredsställande.

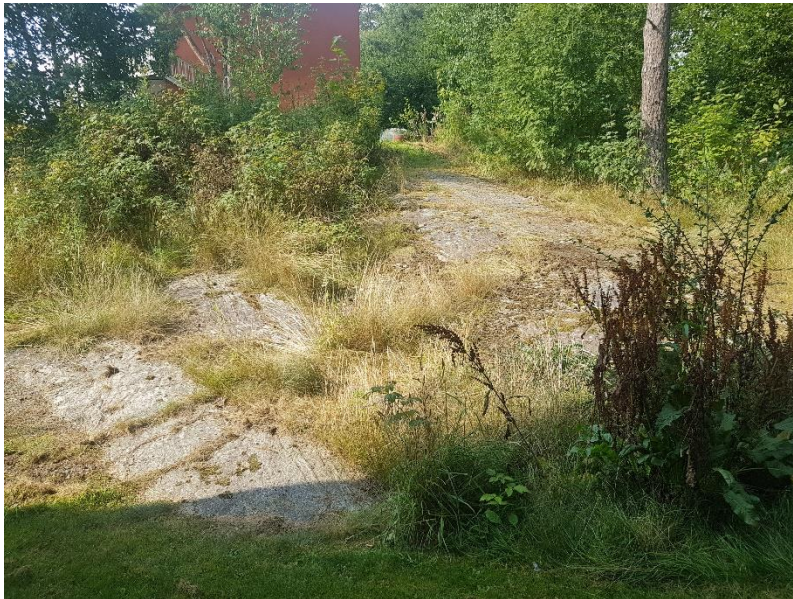
Generellt är bergsslänterna flacka, se Figur 3, och risk för utfall av berg bedöms ej föreligga inom området. Områden med berg i dagen redovisas på G101 i vår MUR 2020-09-09.

*Figur 3. Berg i dagen inom områdets centrala delar*

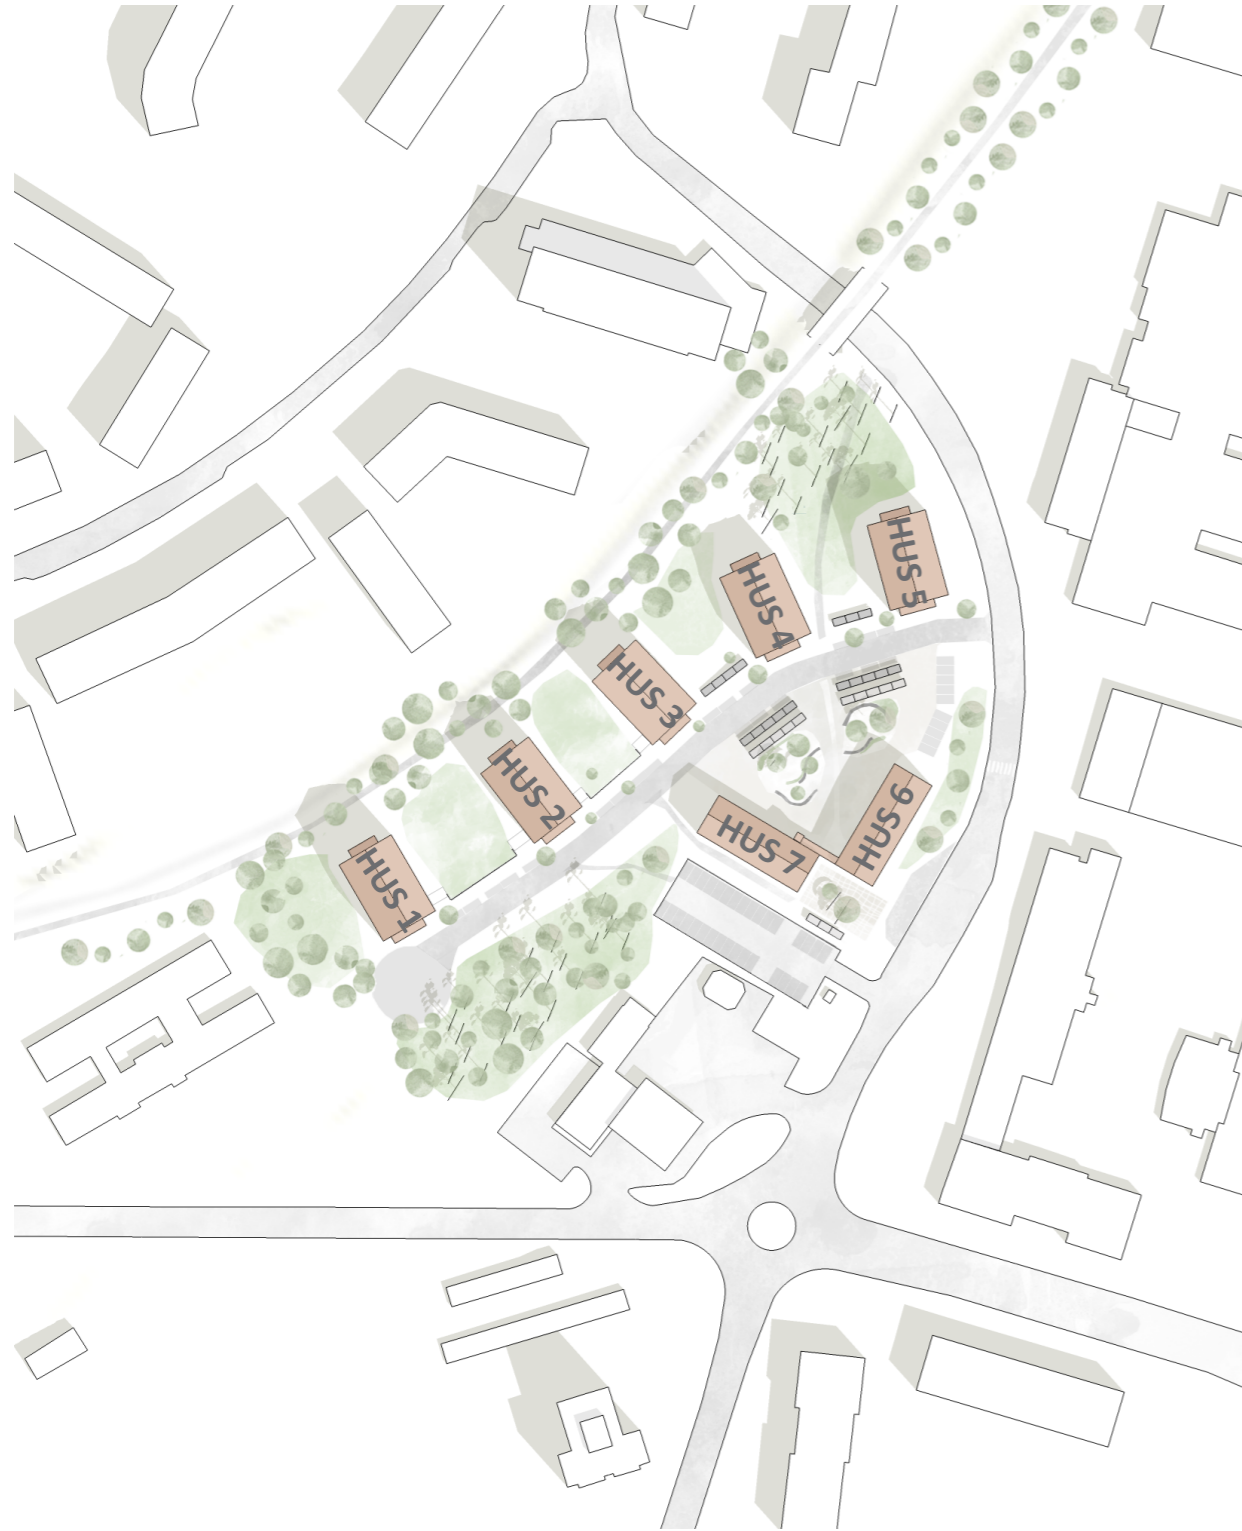
Exploatering:  
 Punkthus: 308 enheter  
 Loftgångshus: 62 enheter  
 18 m<sup>2</sup> 186 st (50%)  
 28 m<sup>2</sup> 62 st (17%)  
 35 m<sup>2</sup> 122 st (33%)  
**totalt 370 enheter**

P-norm bil ca 0,15 ger 52 platser  
 P-norm cykel 1,2 ger 444 cyklar  
**Redovisat:**  
**Cykelparkering: 390 st**  
**Bilparkering: 61 st**

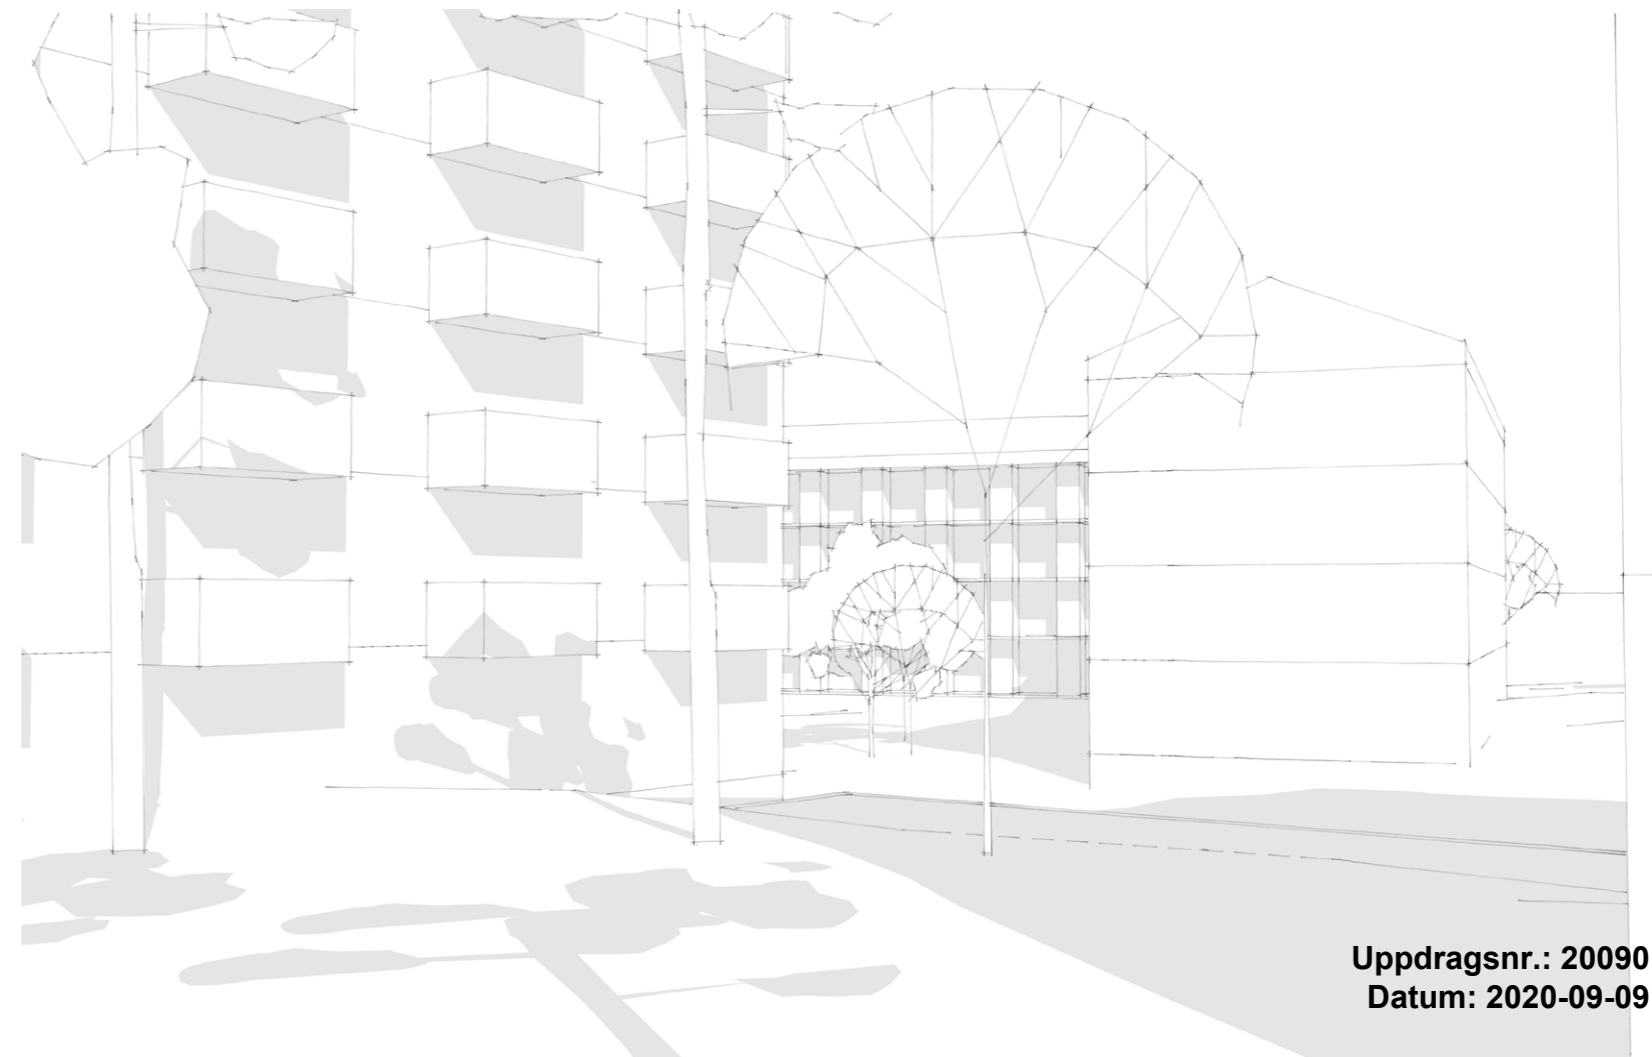
Planerad placering nya byggnader  
med bostäder om 6 resp. 8 våningar
