Rysskranen

Åkers sjö, Trollhättan

Kulturhistorisk värdering och åtgärdsplan

April 2015

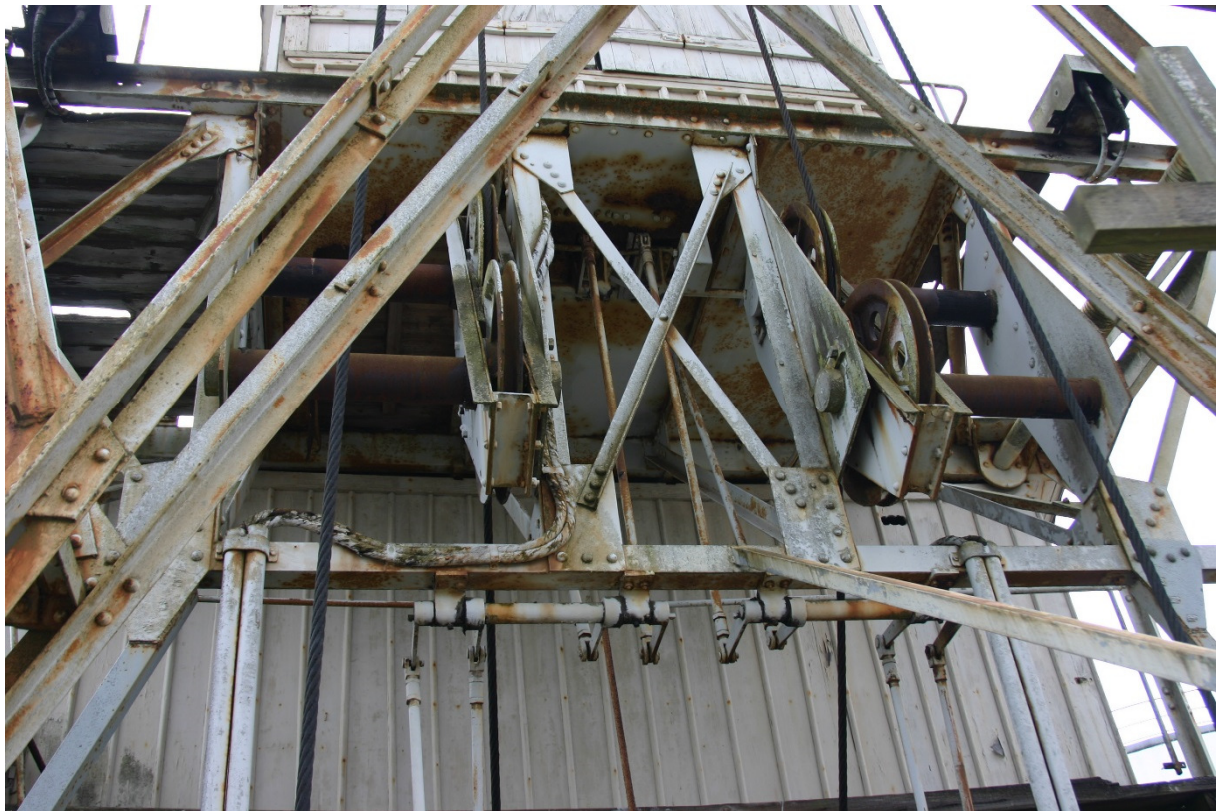
Bilden visar på den komplexitet denna typ av konstruktioner uppvisar. Den analoga teknikens yttersta spjutspets som kräver gedigen kunskap för att kunna förstås och användas.

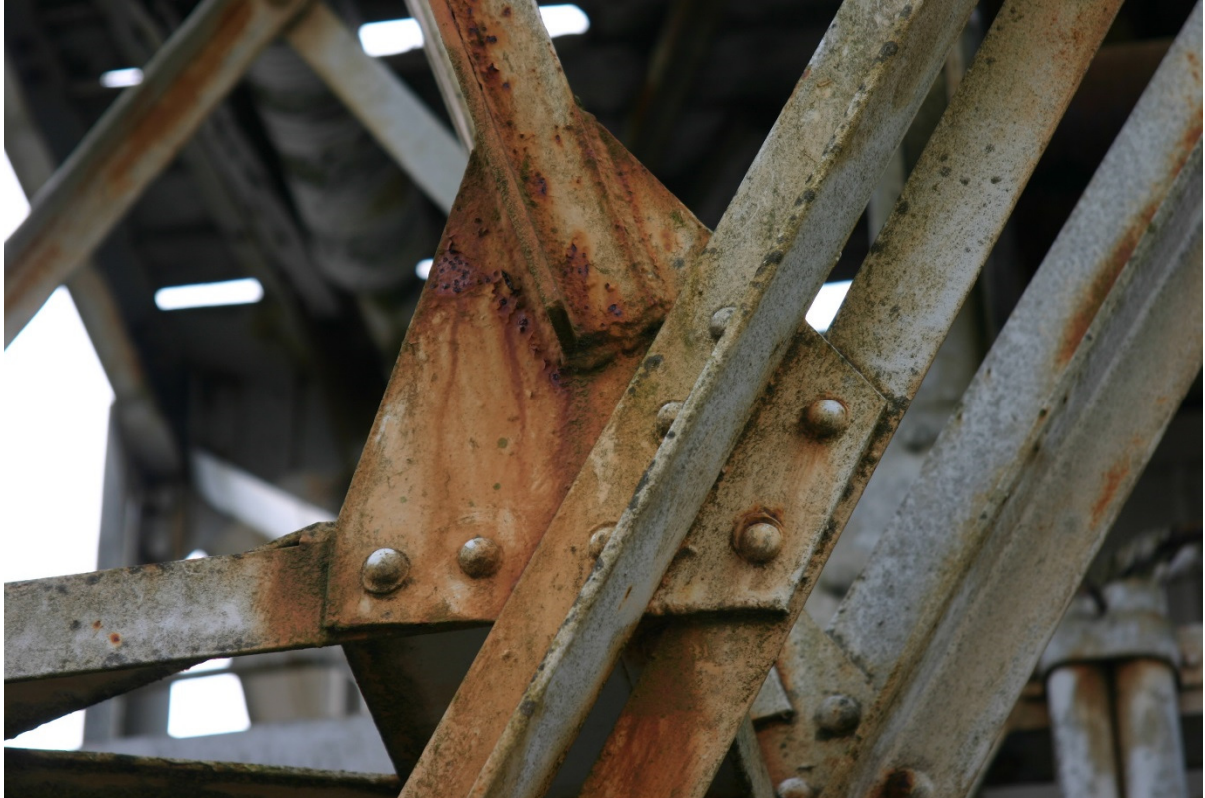
- Manöverhuset har hål i taket och uppvisar rötskador i tak och fasad. Golvet i den övre delen av manöverbyggnaden har ett genomrostat golv.
- Kranens metallkonstruktion har omfattande rostskador.

Exempel på rostskador i nitförband och svetsfogar.

- Genomlysning samt okulär besiktning av nitförband och svetsfogar för att identifiera eventuella sprickor samt rost i konstruktionen.
- Byte av samtliga vajrar och översyn av rörlig teknisk utrustning inklusive lyftkroken samt en total genomgång av elsystemet både i kranen och den del av systemet som matar elektricitet till kranen.
- Övrig maskinutrustning måste ses över som exempelvis elektrisk utrustning och elmotorer, kuggväxlar, kraftöverföringar samt vajerspel inklusive bromsanordning. Infettning av samtliga lager i den mekaniska delen och vajerspelet måste ovillkorligen utföras.

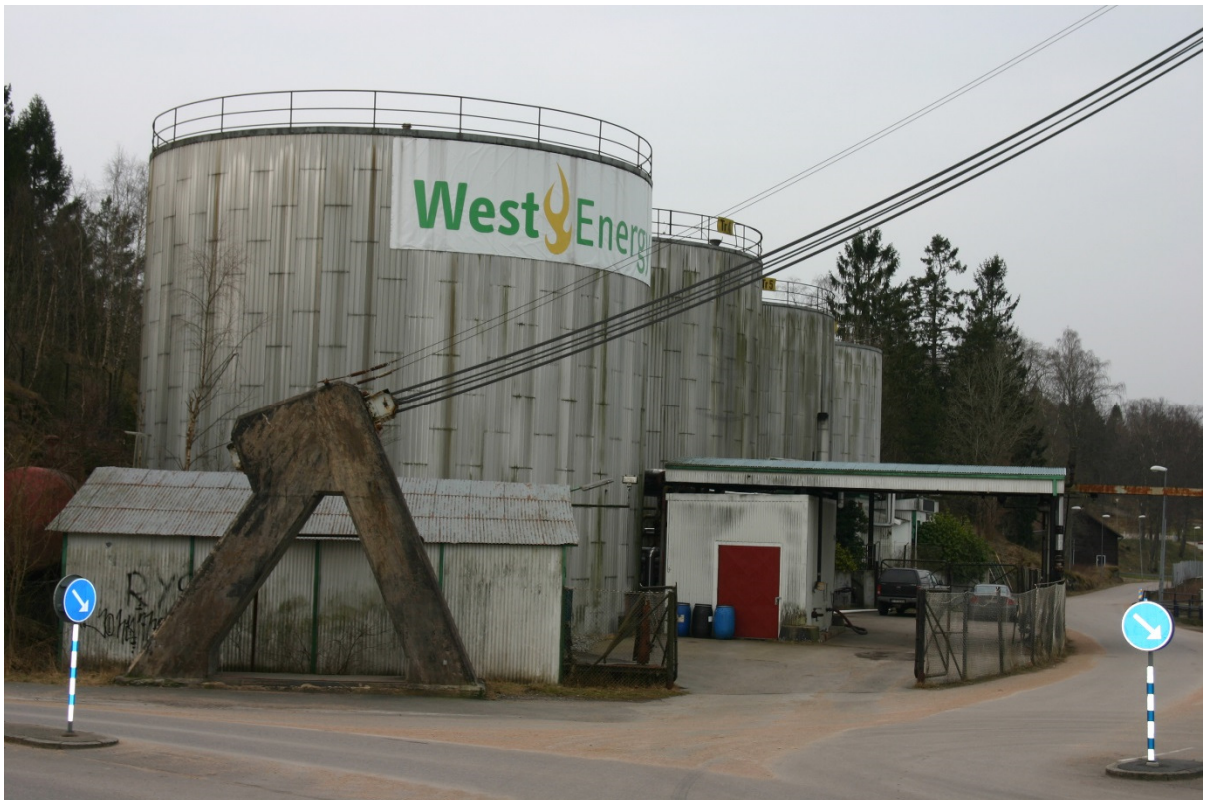
- Motvikten i betong ser ut att vara i gott skick men vajrarnas fästen uppvisar rostskador.
- Skicket på vajrarna är svårt att avgöra men med tanke på deras ålder och utsatthet för väder och vind finns nog risken att dessa uppvisar rostskador men även förslitningsskador som kan innebära en risk för att vajrarna går av och ramlar ner.
- Med största sannolikhet uppvisar samtliga rörliga delar som exempelvis remskivor och övriga lager. Oavsett vilken nivå som läggs på det framtida underhållet så måste dessa kablar troligen bytas ut.

Den gigantiska motvikten var en förutsättning för att kranen skulle kunna lyfta 80 ton i kroken. Den utgör en väsentlig del i förståelsen för hur rysskranen fungerar.
