# Markteknisk undersökningsrapport (MUR) Bilaga 6

## Bergteknisk kartering

Slussar i Trollhätte kanal

Anläggande av sluss i Trollhättans kommun,  
Västra Götalands län

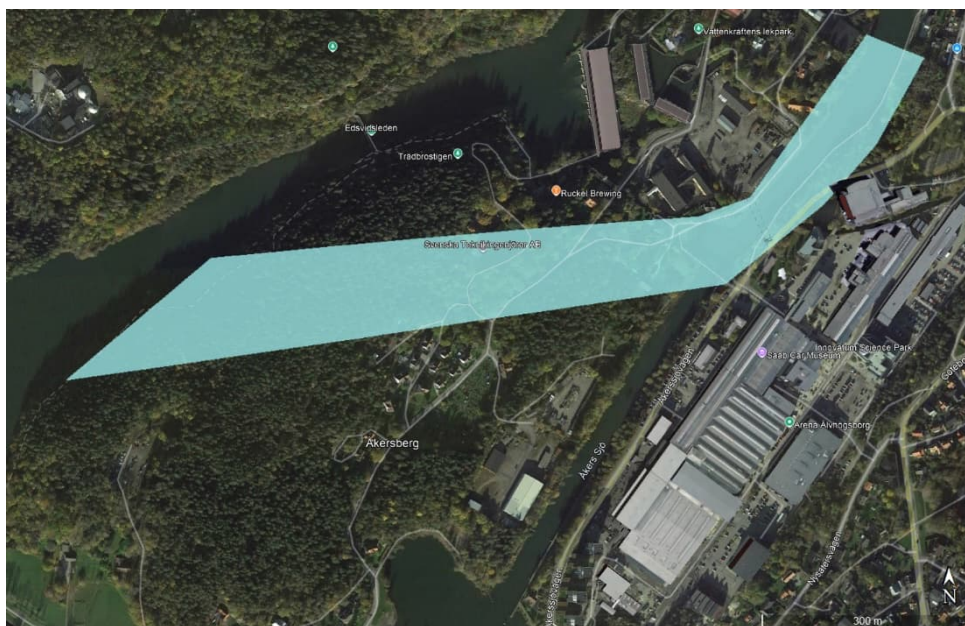
Figur 1. Området där geologisk ytkartering utfördes i maj 2023.

I maj 2023 utfördes en geologisk ytkartering i Trollhättan av Oscar Päärt och Clara Sjödin, WSP. Karteringsdata från detta tillfälle, se Figur 1 för översiktlig karta över området som karterades, har inkluderats i denna bilaga.

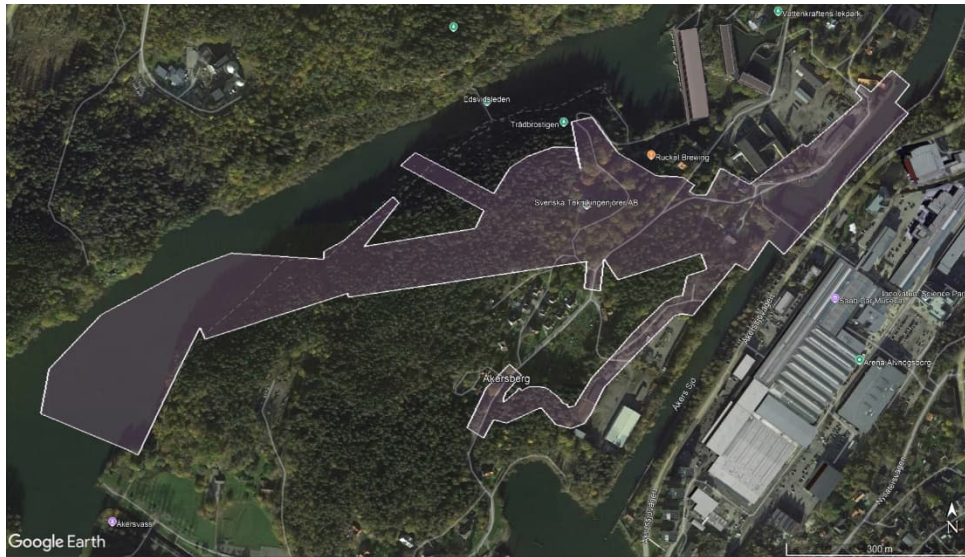
Figur 2. Området där den bergtekniska undersökningen för slussled och Bergkanalen i Trollhättan utfördes i oktober 2024, markerat i rosa.

I oktober 2024 kompletterades den tidigare karteringen i läget för nya slussar med ytterligare kartering av Oscar Päärt och Clara Sjödin, WSP. I Figur 2 visas området där karteringen utfördes i oktober 2024, då planområdets utbredning ännu inte var fastställd.

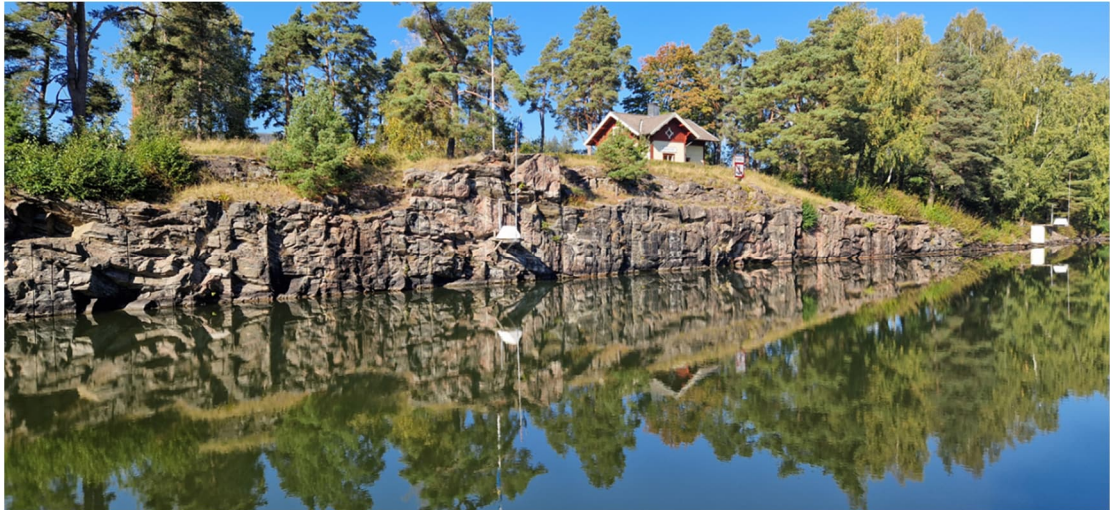
Figur 4. Västra sidan av Bergkanalen som inte kunde karteras på nära håll.

14 potentiellt instabila block identifierades vid undersökning av Bergkanalen, se Tabell 1. Alla 14 block finns i den cirka 6 m höga bergslänten intill dragvägen på östra sidan av Bergkanalen. Den västra sidan av Bergkanalen kunde inte undersökas närmare eftersom den går rakt ner i kanalen, se Figur 4. Det förekommer mindre växter i slänten, och i släntkrönet ligger det sprängsten och växer stora tallar och björkar. Slänten lutar med ungefär 60 grader.

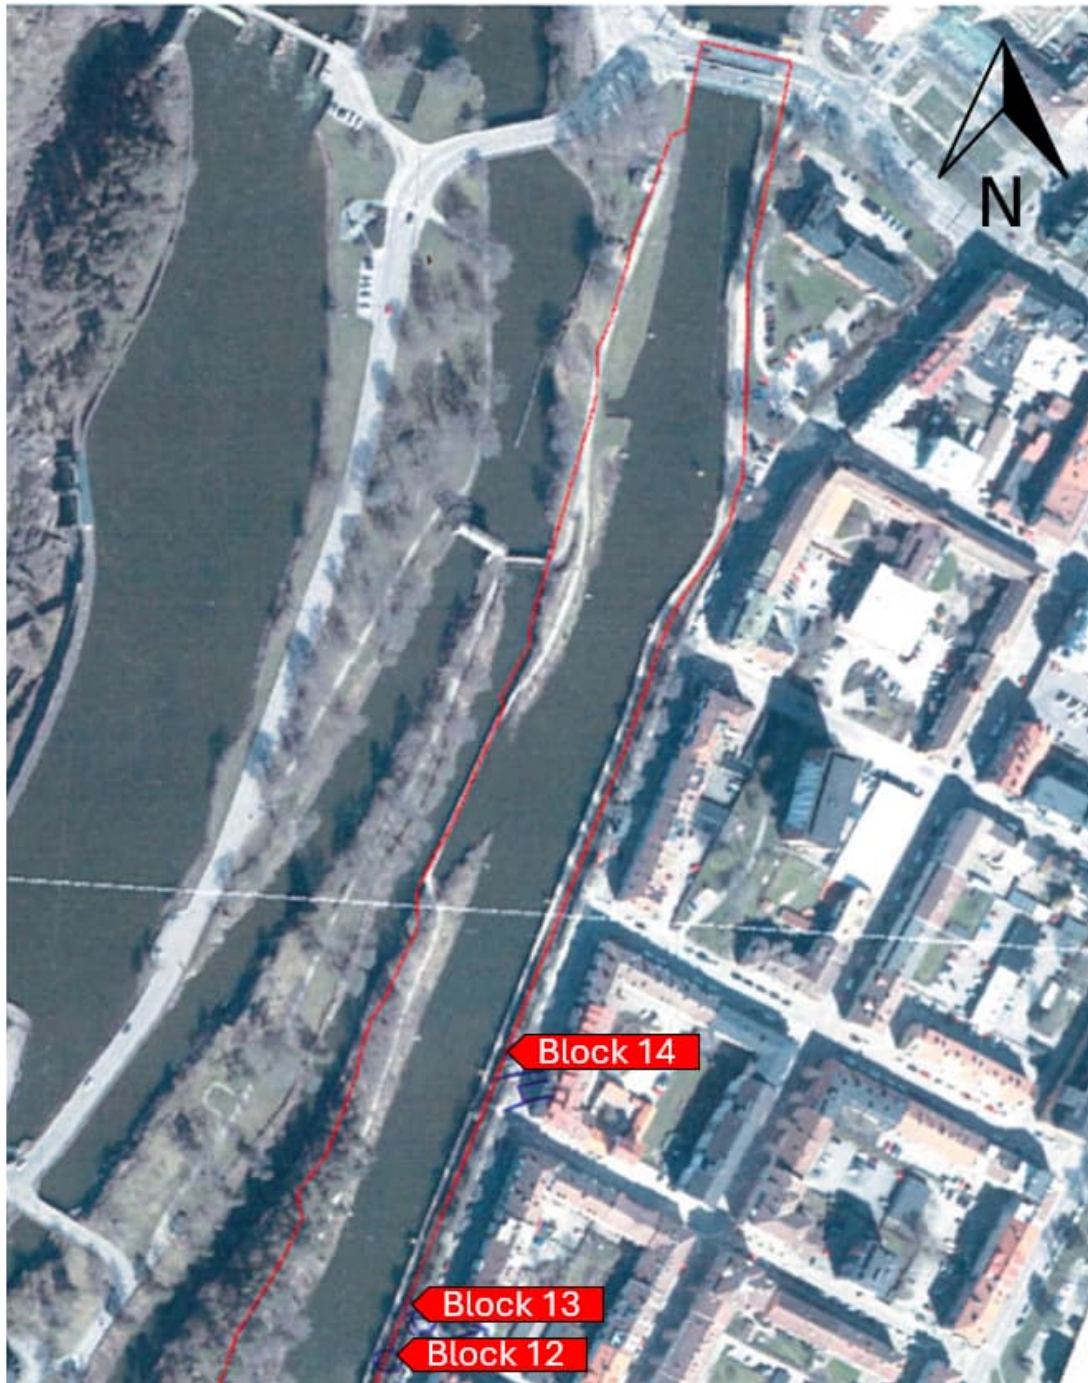
Figur 5. Instabila block 12–14 vid dragvägen vid Bergkanalen. Röd linje markerar den ungefärliga gränsen för detaljplanområdet. Bakgrundskarta från Lantmäteriets karttjänst "Din karta".

Figur 5 och Figur 6 visar lägen för karterade block numrerade 1–14. Dessa identifierades vid kartering av detaljplanområde längs Bergkanalen som gjordes den 9 september 2024.

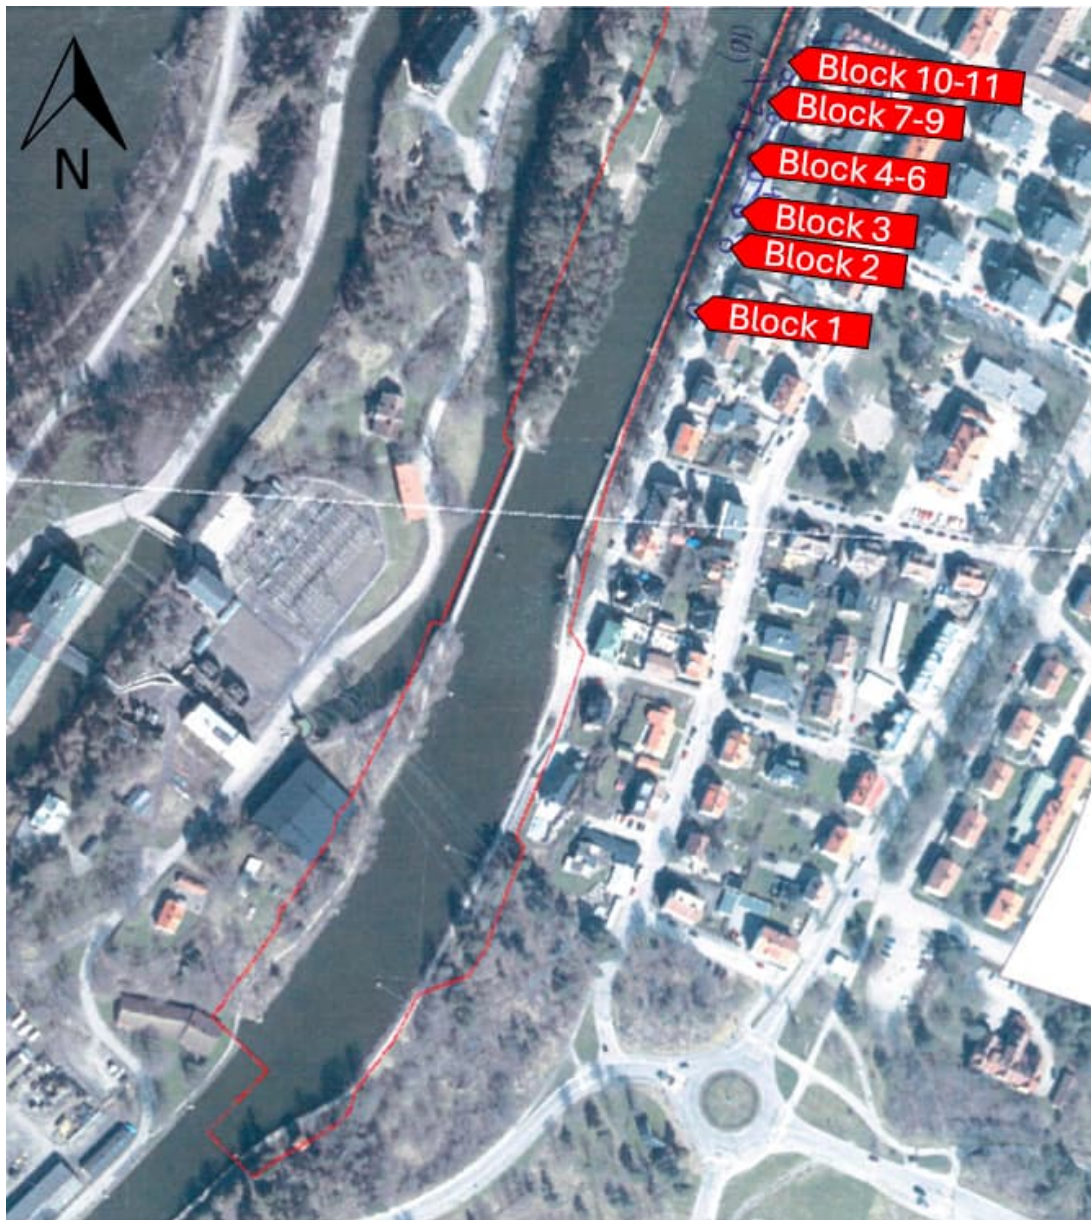
Figur 6. Instabila block 1–11 vid dragvägen vid Bergkanalen. Röd linje markerar den ungefärliga gränsen för detaljplanområdet. Bakgrundskarta från Lantmäteriets karttjänst "Din karta".

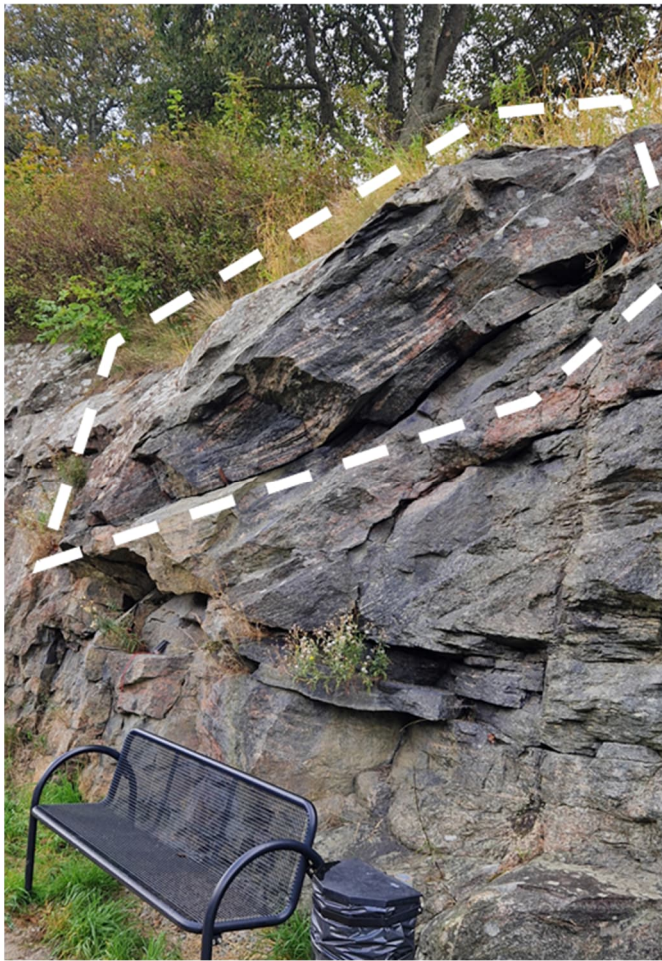
Block 1 är ett cirka 4x1x2 m stort potentiellt instabilt block, se Figur 7.

Figur 7. Block 1, markerat med vit streckad linje, är cirka 4x1x2 m stort.

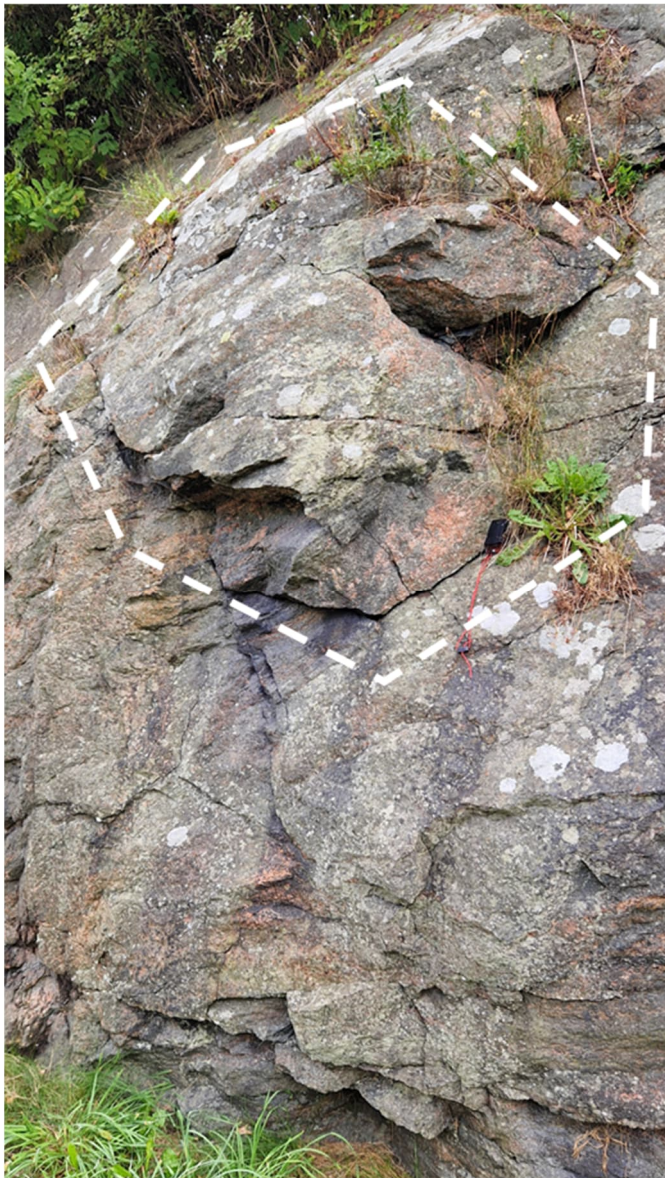
Block 2 är ett cirka 1x1x1 m stort instabilt block, se Figur 8.

Figur 8. Block 2, markerat med vit streckad linje, är cirka 1x1x1 m stort.

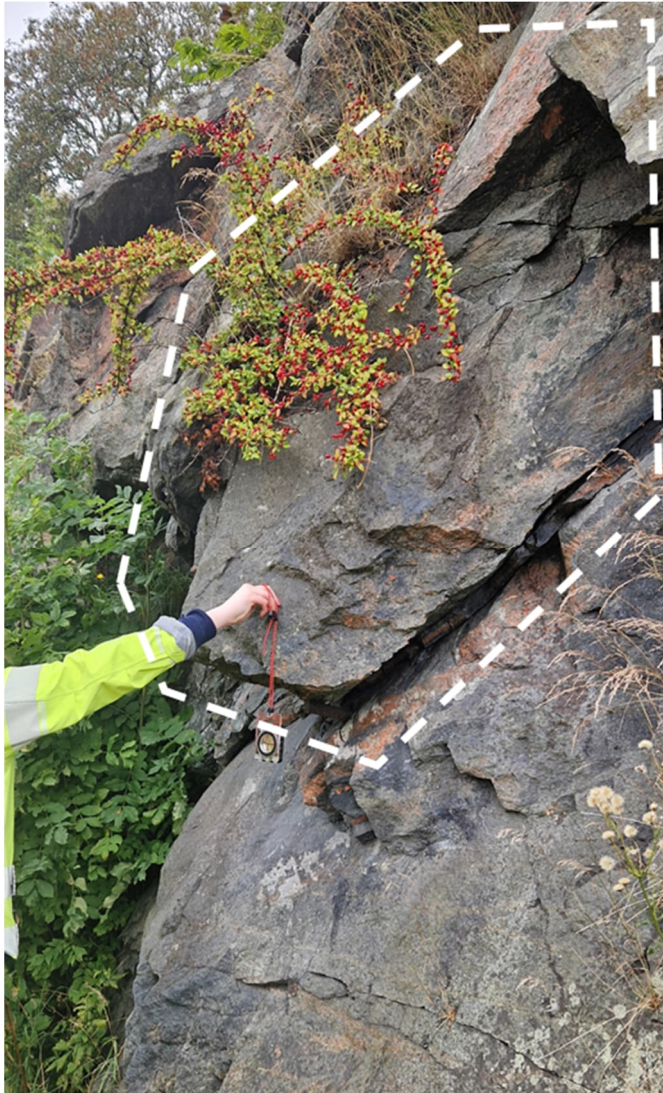
Block 3 utgörs av ett sammanhängande bergparti bestående av cirka 6 potentiellt instabila block, se Figur 9.

Figur 9. Block 3, markerat med vit streckad linje, utgörs av ett parti med cirka sex potentiellt instabila block.

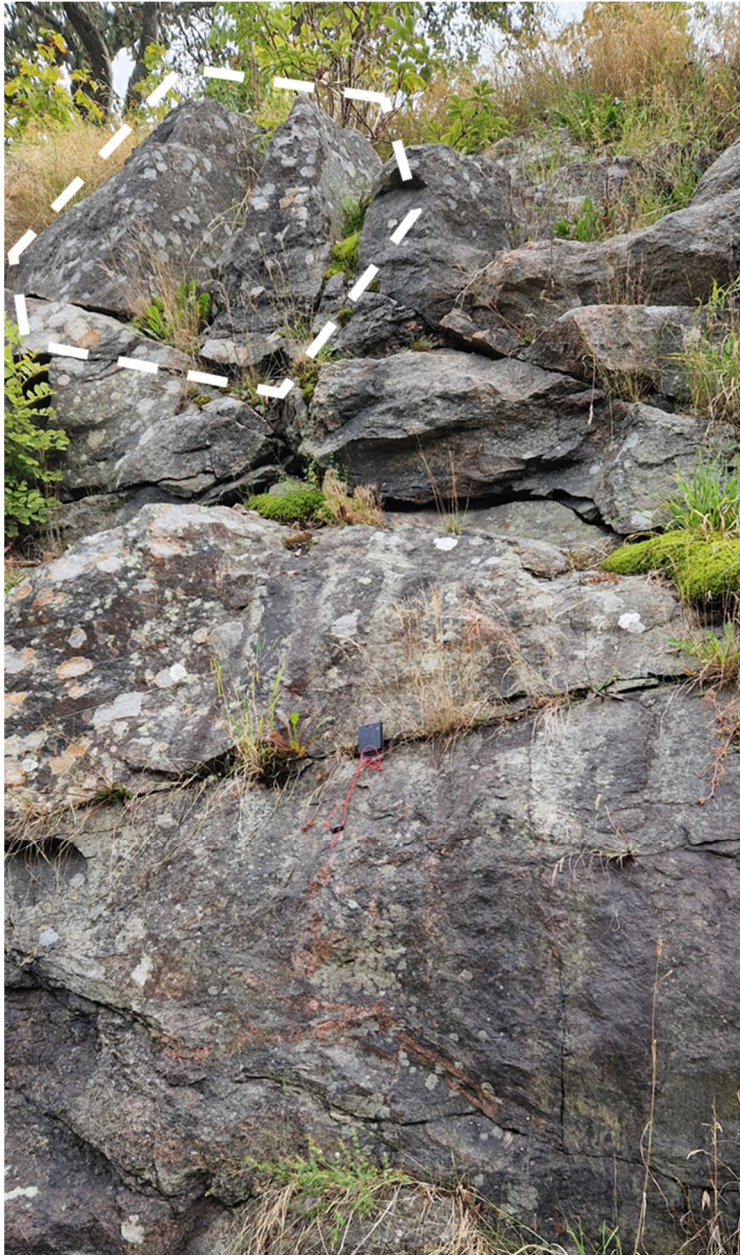
Block 4 består av två potentiellt instabila block som är cirka 1x1x1 m stora, och ligger precis intill varandra, se Figur 10.

Figur 10. Block 4, markerat med vit streckad linje, utgörs av två sammanhängande instabila block som båda är cirka 1x1x1 m stora.

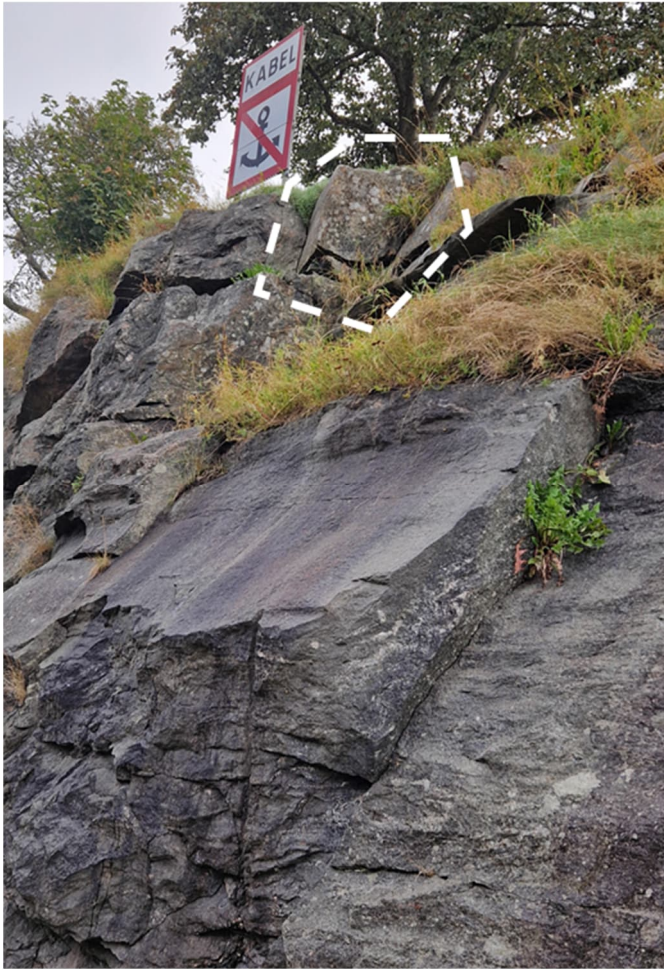
Block 6 är cirka  $1,5 \text{ m}^3$  stort och ligger i släntkrönet, se Figur 12.

Figur 12. Block 6, markerat med vit streckad linje, är cirka  $1,5 \text{ m}^3$  stort.

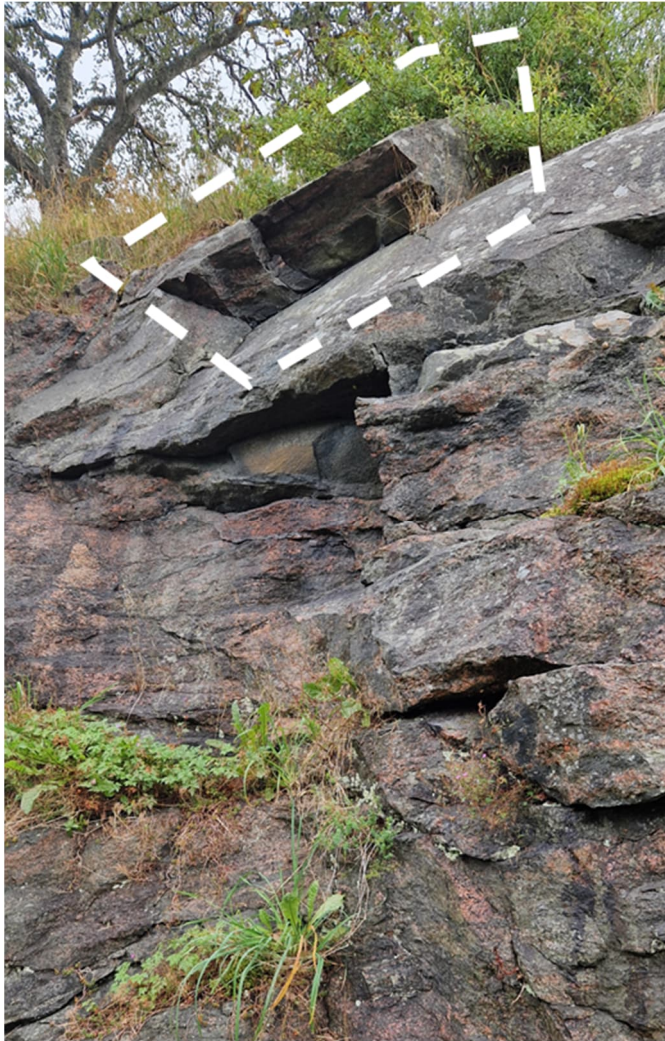
Block 7 är ett block som ligger i släntkrön, vars placering gör att storleken är svår att bedöma. Se Figur 13.

Figur 13. Block 7, markerat med vit streckad linje, ligger i släntkrön.

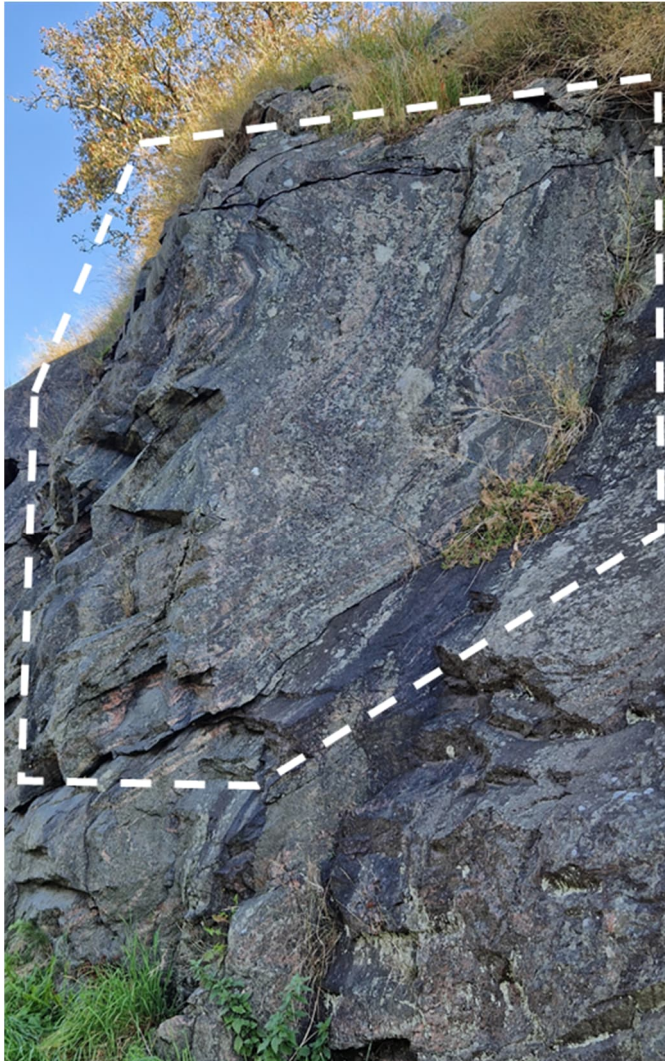
Block 9 är flera meter stort (uppskattningsvis  $6 \text{ m}^3$ ) och vilar mot ett bakomliggande slag vars lutning är ungefär 60 grader (stupar mot dragvägen), se Figur 15.

Figur 15. Block 9, markerat med vit streckad linje, är uppskattningsvis cirka  $6 \text{ m}^3$  stort.

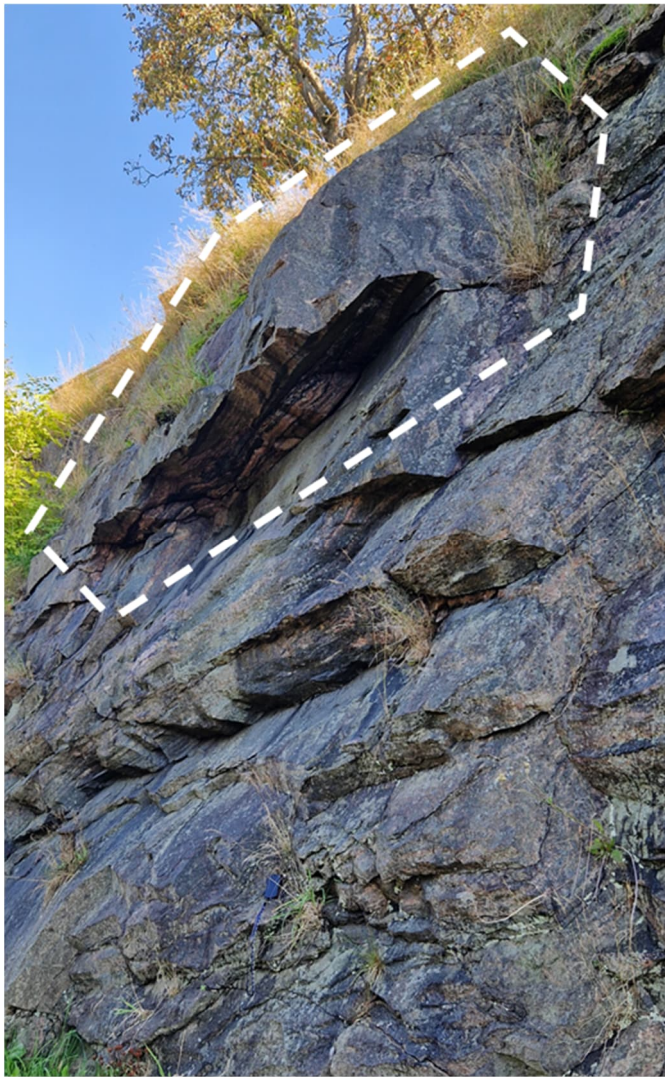
Block 10 är cirka 3x2x1m stort och ligger ungefär 3 m upp i slänten, se Figur 16.

Figur 16. Block 10, markerat med vit streckad linje, är cirka 3x2x1 m stort.

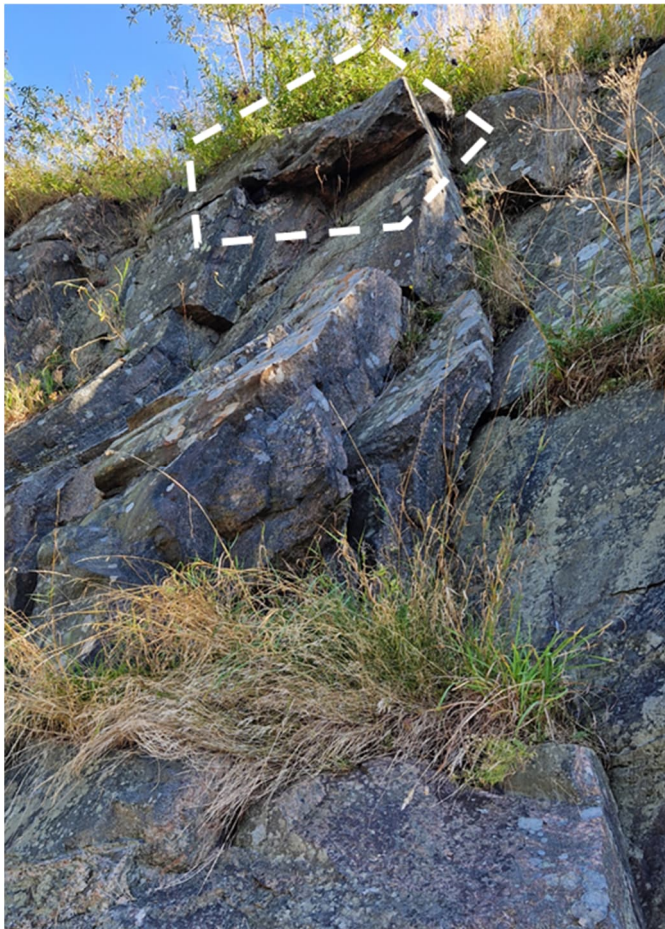
Block 11 är cirka 1x1x1 m stort och ligger i släntkrön, se Figur 17.

Figur 17. Block 11, markerat med vit streckad linje är cirka 1x1x1 m stort.

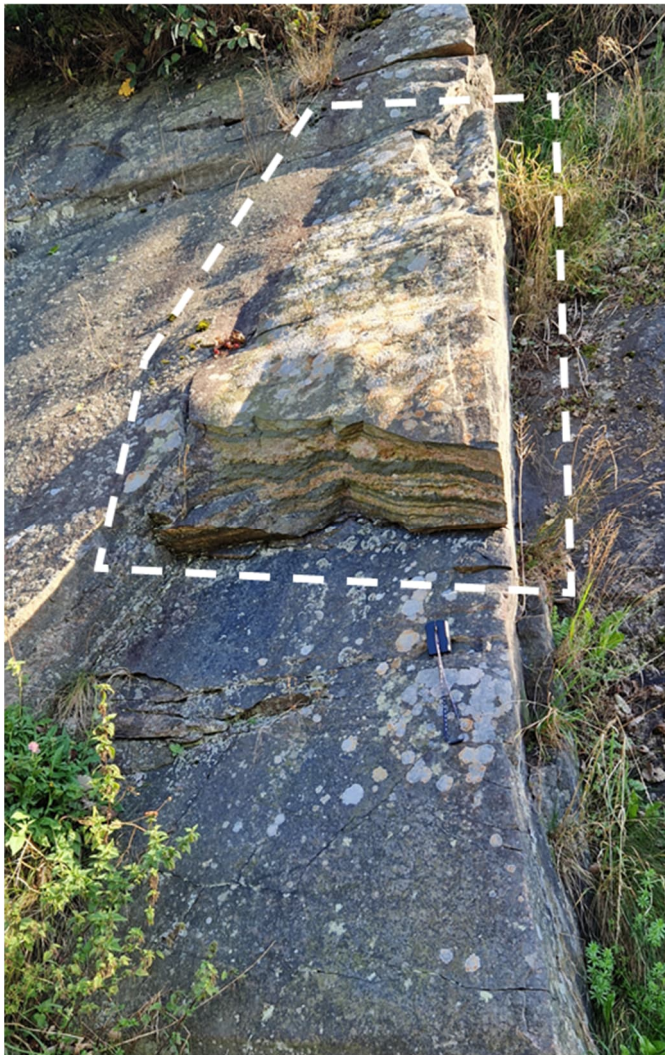
Block 12 är cirka 1x1x1m stort och ligger ungefär 2 m upp i slänten, se Figur 18.

Figur 18. Block 12, markerat med vit streckad linje, är cirka 1x1x1 m stort.

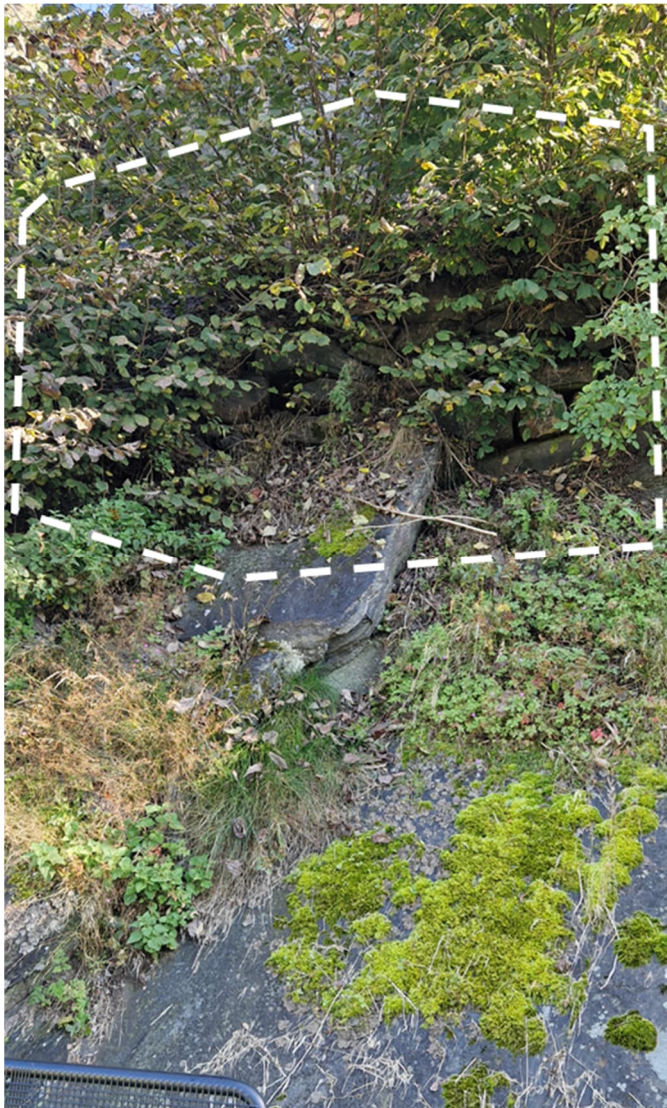
Block/område 13 utgörs av sprängsten/stenmur som ligger cirka 2 m upp i slänten och riskerar att rasa ner på dragvägen, se Figur 19.

Figur 19. Block/område 13, markerat med vit streckad linje, utgörs av sprängsten som ligger högt upp i slänten.

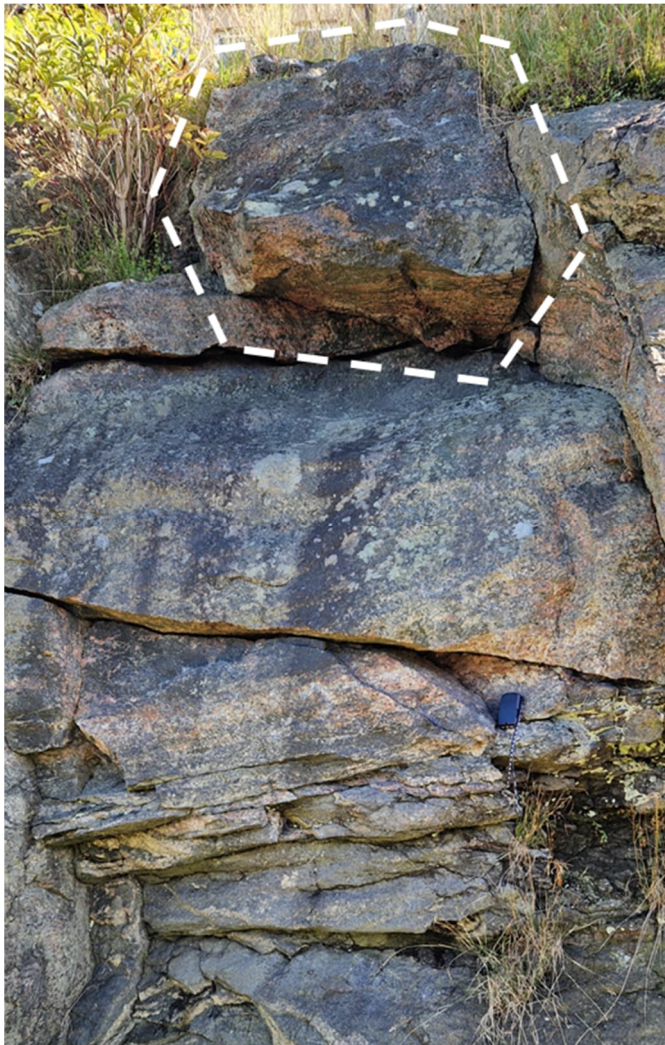
Block 14 är ett cirka 1,5 m<sup>3</sup> stort block som ligger cirka 3 m upp i slänten, se Figur 20.

Figur 20. Block 14, markerat med vit streckad linje, är cirka 1,5 m<sup>3</sup>.

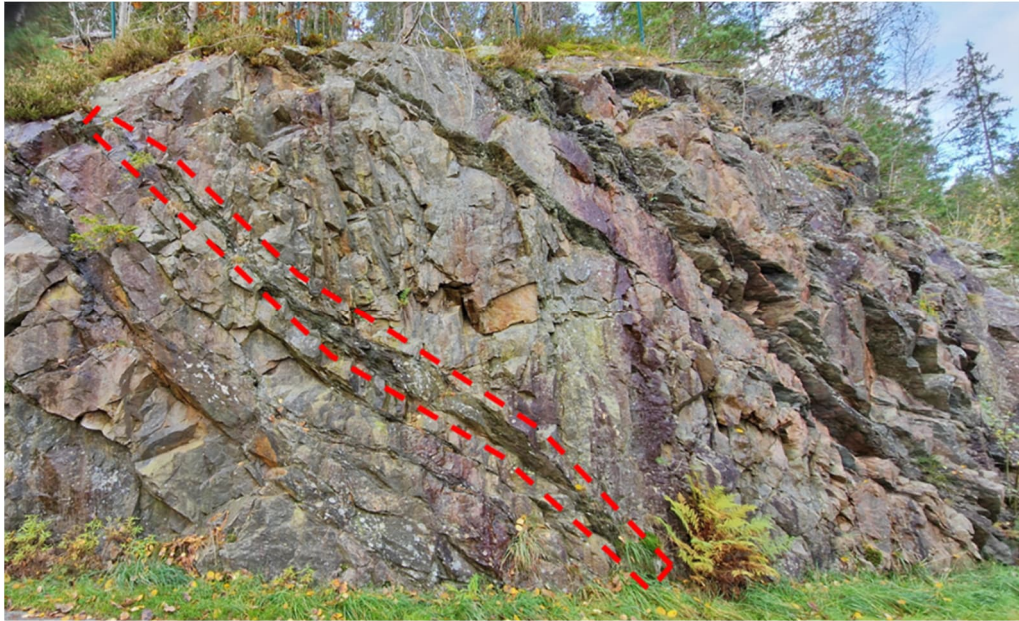
Block 16–19 förekommer i en cirka 30 m lång bergskärning intill Olidevägen i närheten av parkeringsplatsen vid Ruckel Brewing, se Figur 23. Slänten är små-medelblockigt uppsprucken, med träd och sly i släntkrönet. Det förekommer flera potentiellt instabila stenar/block i slänten och nedanför slänten ligger lösa stenar som har rasat ner. Under karteringen identifierades fyra block som riskerar att falla ut på vägen, benämnda Block 16–19 nedan.

Det förekommer ett stråk av mer skiffrigt och poröst berg, som tjockast cirka 30 cm, som korsar hela skärningen. Detta stråk är markerat i rött Figur 23 och har orienteringen 194/45.

Figur 23. Cirka 30 m bred skärning intill väg, där fyra potentiellt instabila stenar/block förekommer. Röd streckad linje markerar stråket av mer skiffrigt/poröst berg som korsar hela skärningen och är cirka 30 cm tjockt som tjockast.

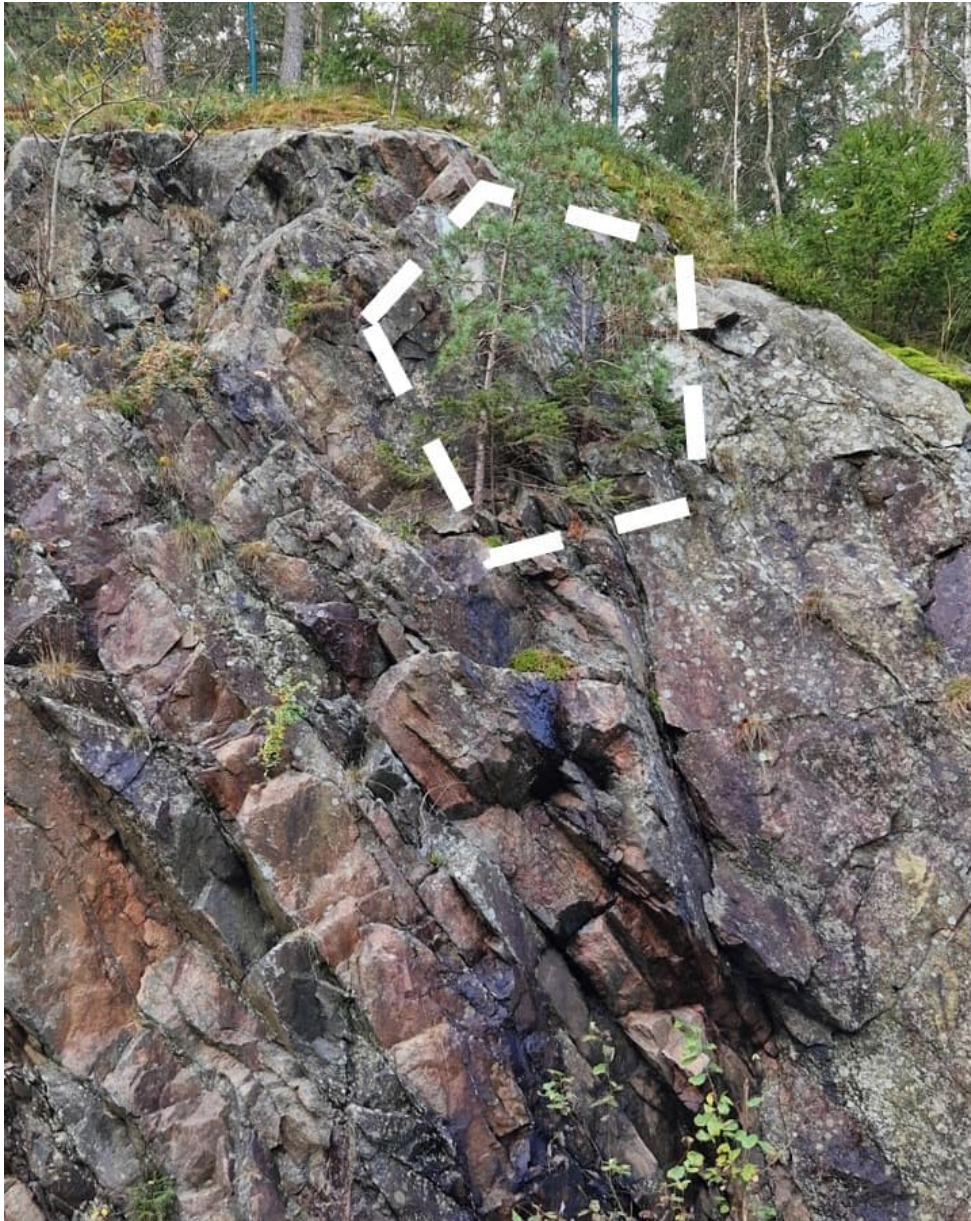
Block 16 är ett cirka 1x1x0,5 m stort block som ligger i högt upp i slänten, se Figur 24.

Figur 24. Block 16, markerat med vit streckad linje, är cirka 1x1x0,5 m stort.

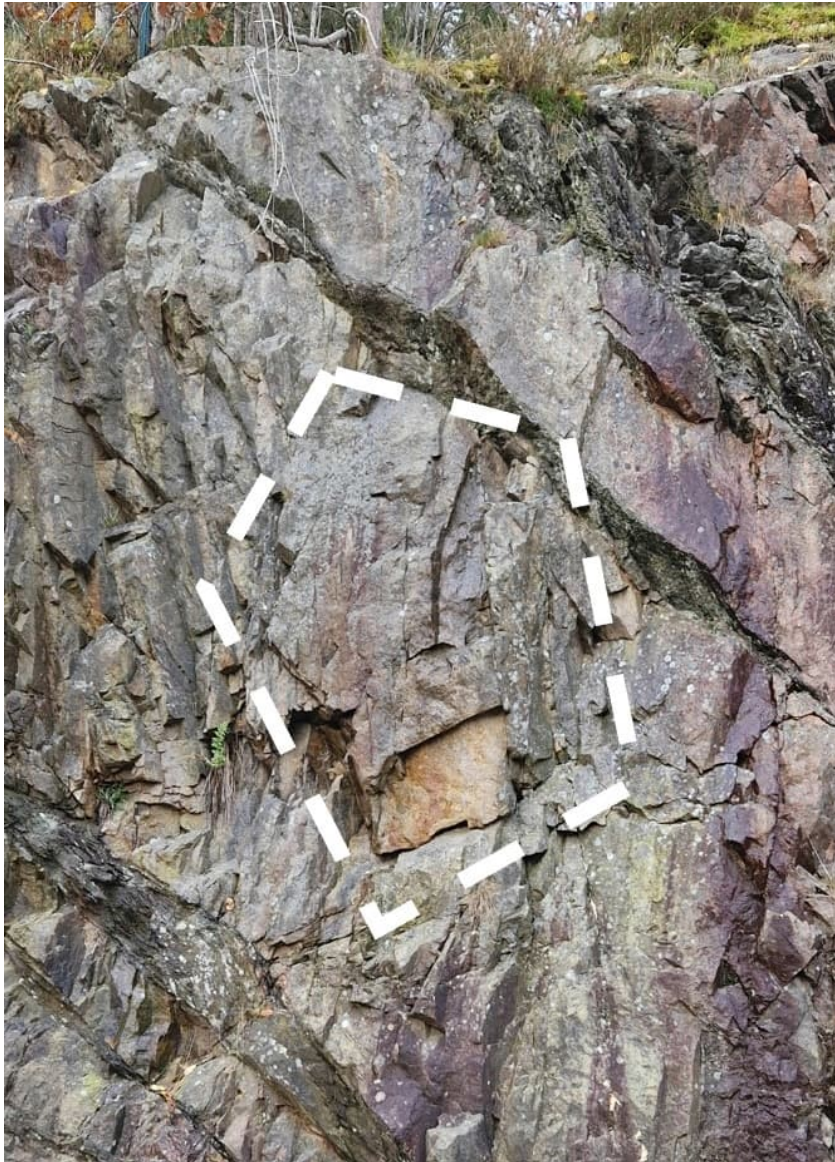
Block 17 från häll 5 är ett cirka 2x1x0,5 m stort block som riskerar att falla ut, se Figur 25.

Figur 25. Block 17, markerat med vit streckad linje, är cirka 2x1x0,5 m stort.

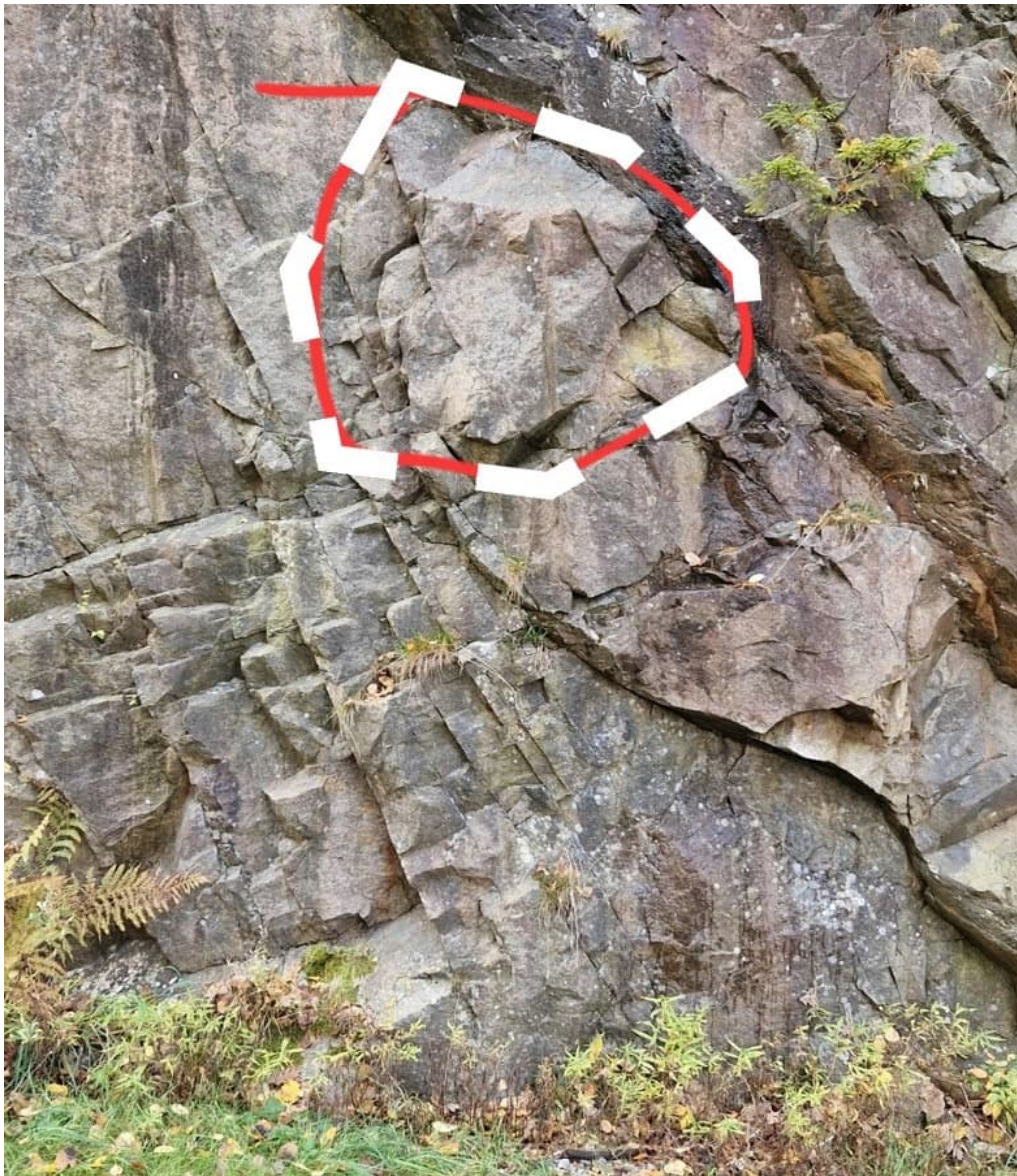
Block 18 är ett ungefär 2x1x0,5 m stort block som riskerar att falla ut, se Figur 26.

Figur 26. Block 18, markerat med vit streckad linje, är cirka 2x1x0,5 m stort.

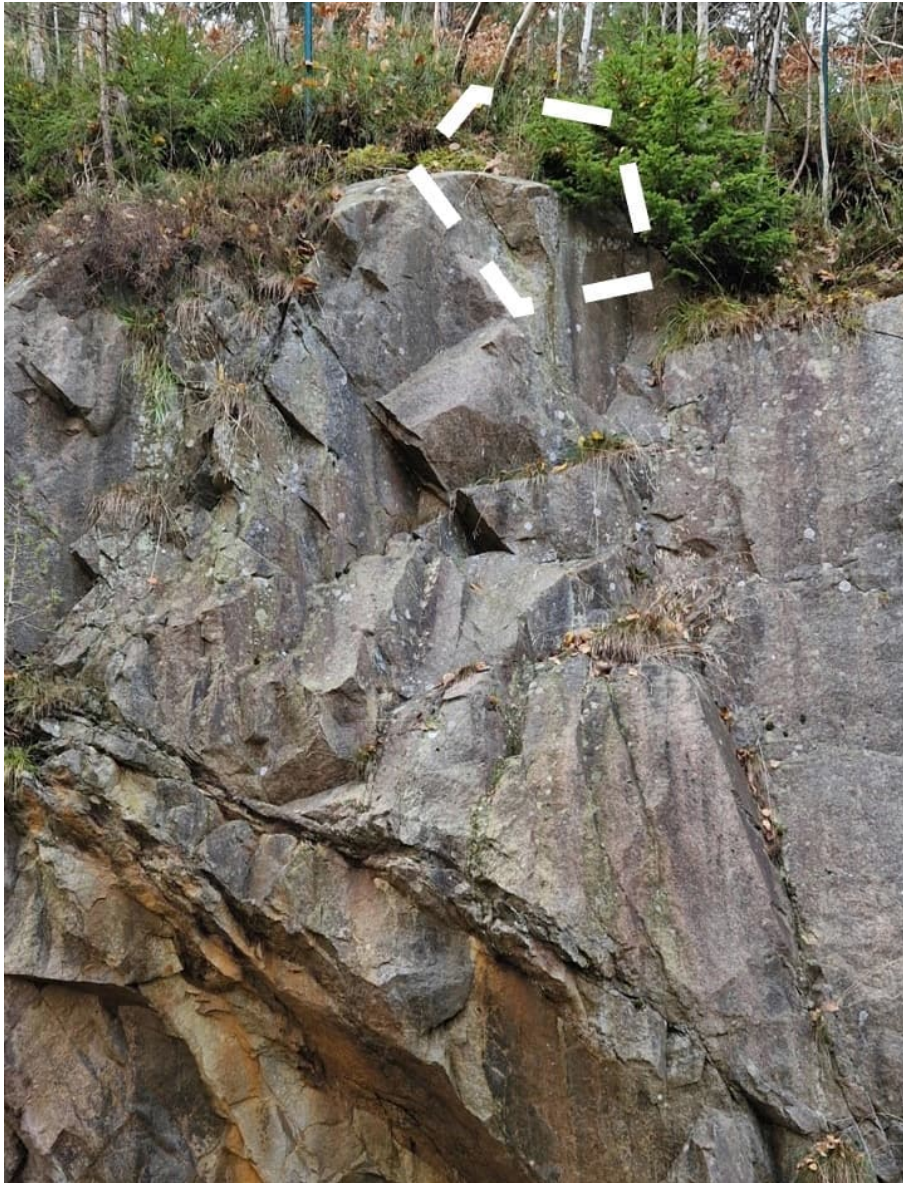
Block 19 är ett cirka 0,4 m<sup>3</sup> stort block i slänten som riskerar att falla ut, se Figur 27.

Figur 27. Block 19, markerat med vit streckad linje, är cirka 0,4 m<sup>3</sup> stort.

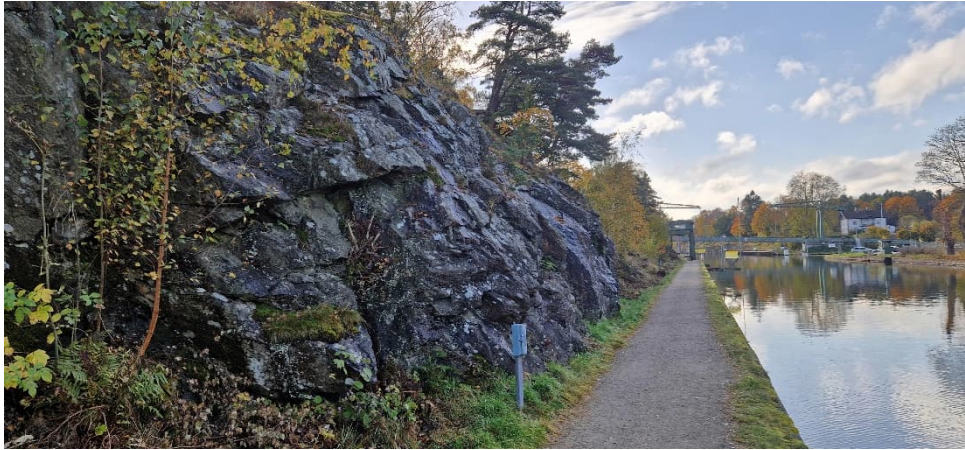
Vid den cirka 4–5 m hög bergskärningen intill gångvägen längs bergkanalen identifierades fyra potentiellt instabila block. Berget i slänten är små- till medelblockigt uppsprucken och det växer flera träd i släntkrön, se Figur 28. Under karteringen identifierades fyra potentiellt instabila block som riskerar att falla ut på gångvägen. Blocken benämns Block 20–23, se bilder nedan.

Figur 28. Slänt intill dragvägen som går längs Bergkanalens östra sida.

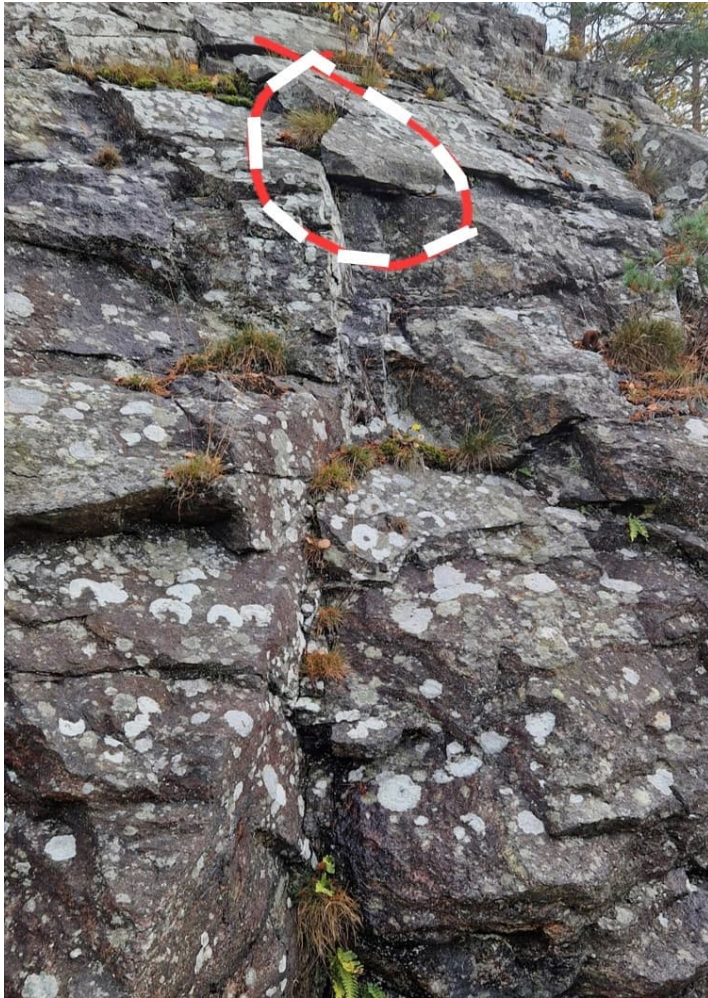
Block 20 är ett cirka 0,5 x 0,5 x 0,2 m stort block som riskerar att falla ut, se Figur 29.

Figur 29. Block 20, markerat med vit streckad linje, är cirka 0,5x0,5x0,2 m stort.

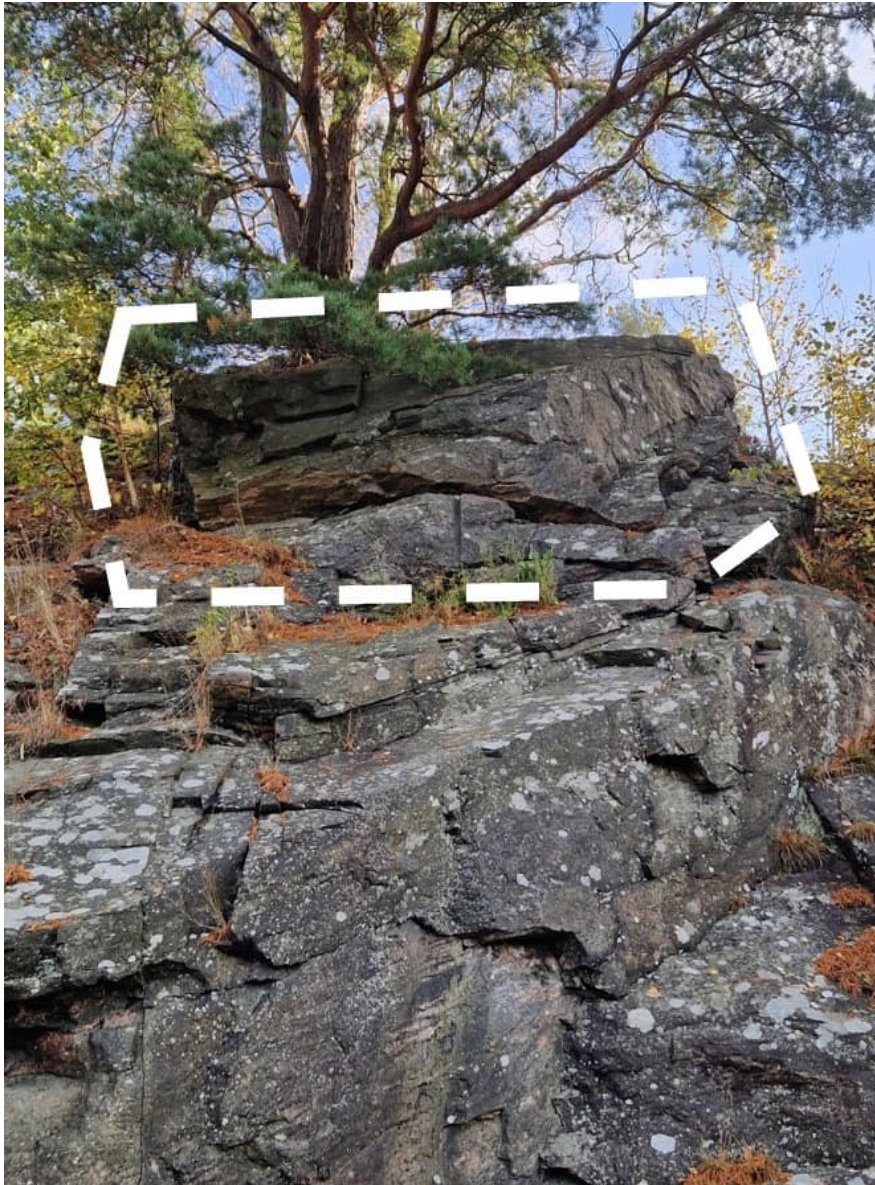
Block 21 är ett cirka 6x1x0,5 m stort block som riskerar att falla ut, se Figur 30.

Figur 30. Block 21, markerat med vit streckad linje, är cirka 6x1x0,5 m stort.

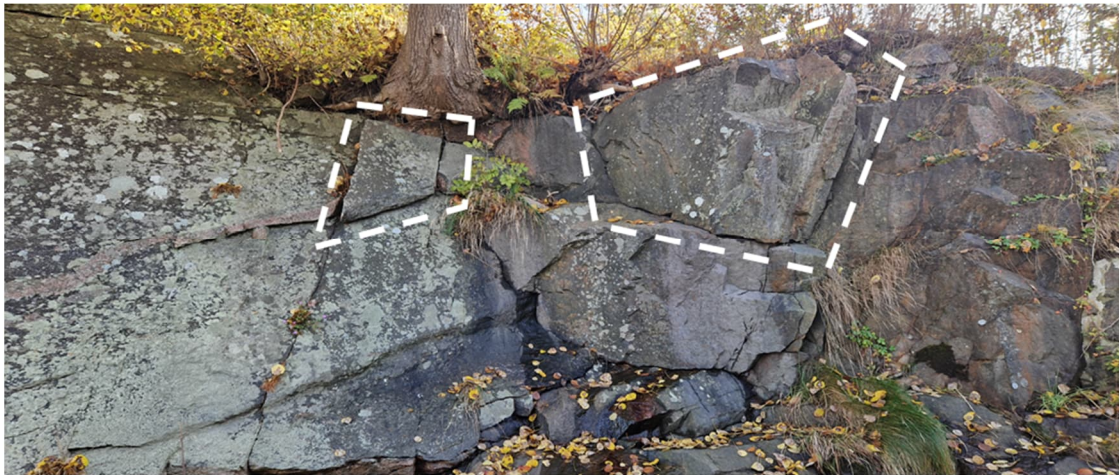
Block 24 och 25 är två potentiellt instabila block som är 1x2x1,5 m respektive 1x1x0,2 m stora. Se Figur 33.

Figur 33. Block 24 och 25, markerade med vit streckad linje, är cirka 1x2x1,5 m respektive 1x1x0,2 m stora.
