# Markteknisk undersökningsrapport (MUR) Bilaga 6

## Bergteknisk kartering

Slussar i Trollhätte kanal

Anläggande av sluss i Trollhättans kommun,  
Västra Götalands län

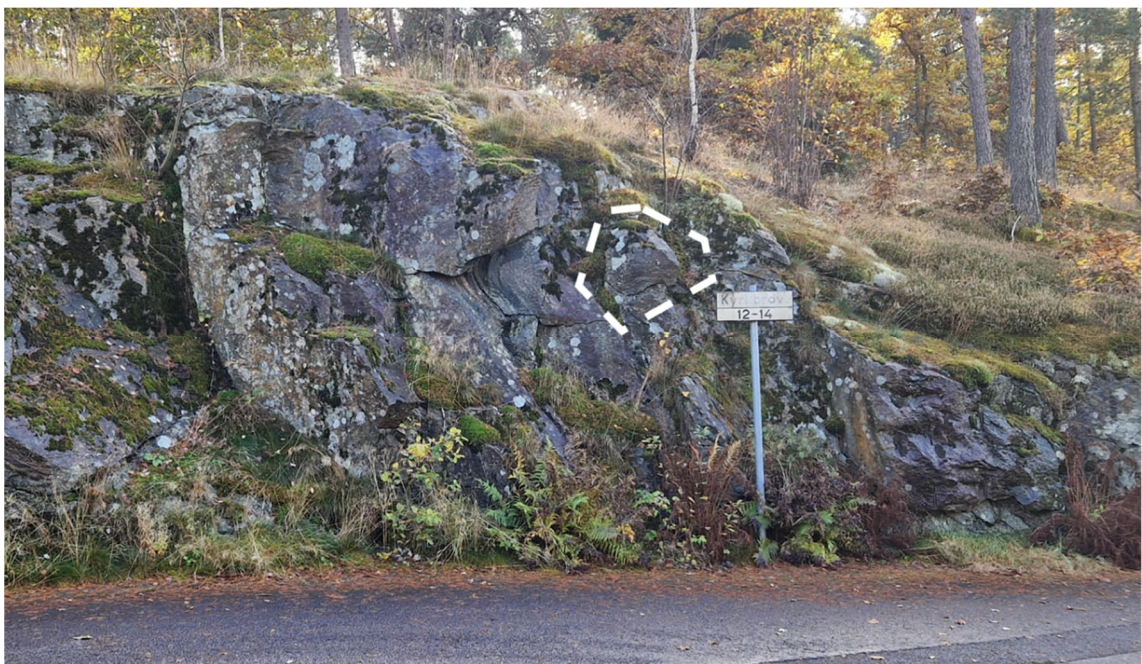
Block 26 är ett cirka 0,6x0,6x0,6 m stort potentiellt instabilt block, se Figur 34.

Figur 34. Block 26, markerat med vit streckad linje, är cirka 0,6x0,6x0,6 m stort.
