## **Naturvärdesinventering (NVI) i Göta älv vid slussen i Trollhättan**

Rapportdatum: 2023-01-31

Projektnummer: 4571

Uppdragsgivare: WSP, box 130 33, 402 51 Göteborg

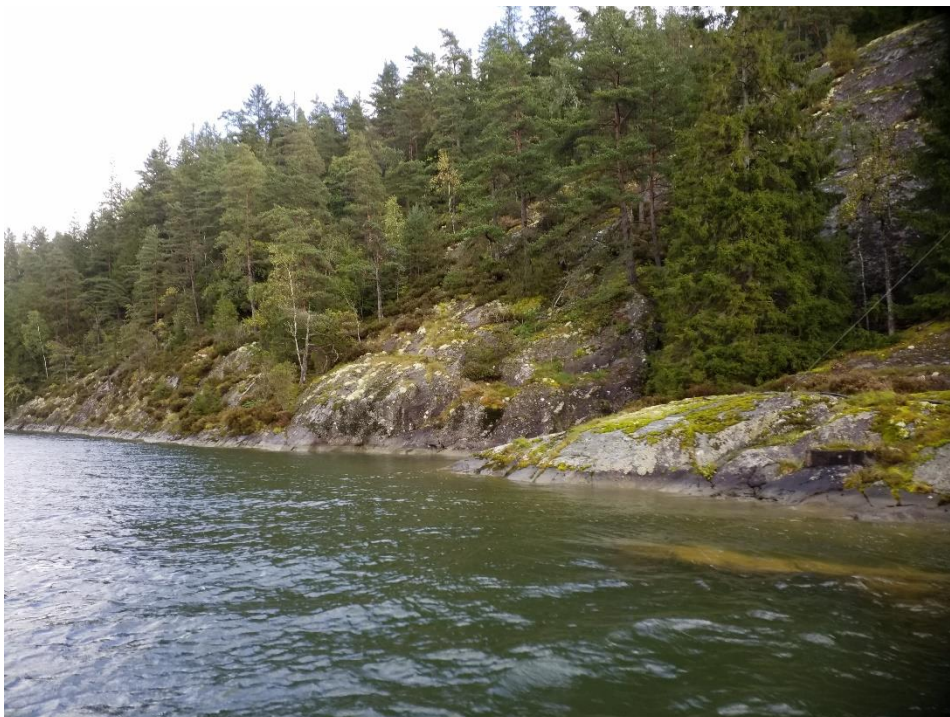
Figur 8. Naturvärdesobjekt D1

Naturvärdesbiotopen har miljöer lämpliga både för bottenlevande fisk och för arter som står grundare i skydd av klippor. Stenblock skapar viss heterogenitet i bottenmiljön. Samtidigt ger den påverkade hydrologiska regimen sannolikt ett ökat bortspolande av finare sedimentfraktioner och organiskt material, vilket kan vara negativt för arter som lever i mer mjukbottenbetonade miljöer. Sportfiske bedrivs efter lax, öring och andra fiskarter i området. Kraftverken uppströms saknar fungerande fiskvägar, och får därmed anses vara definitiva vandringshinder. Därmed kan en ansamling av vandrande fisk nedströmsifrån förväntas i naturvärdesbiotopen eller dess närhet, samtidigt som få fiskar når området uppströmsifrån.

Sammantaget bedömdes naturvärdesbiotopens naturvärde som påtagligt, naturvärdesklass 3.

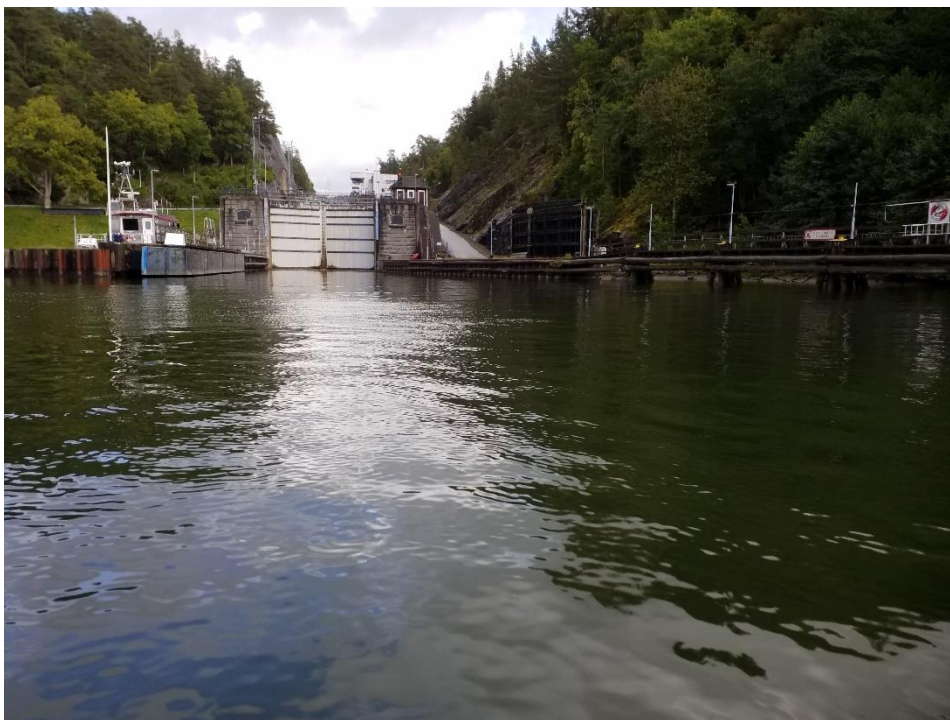
Figur 10. Naturvärdesobjekt D2

Kraftverken uppströms inventeringsområdet i Göta älvs huvudfåra saknar fungerande fiskvägar, och får därmed anses vara definitiva vandringshinder. Därmed kan en ansamling av vandrande fisk nedströmsifrån förväntas i naturvärdesbiotopen eller dess närhet, samtidigt som få fiskar når området uppströmsifrån. Sportfiske bedrivs efter lax, öring och andra fiskarter i området.

Sammantaget bedömdes naturvärdesbiotopens naturvärde till visst, naturvärdesklass 4.

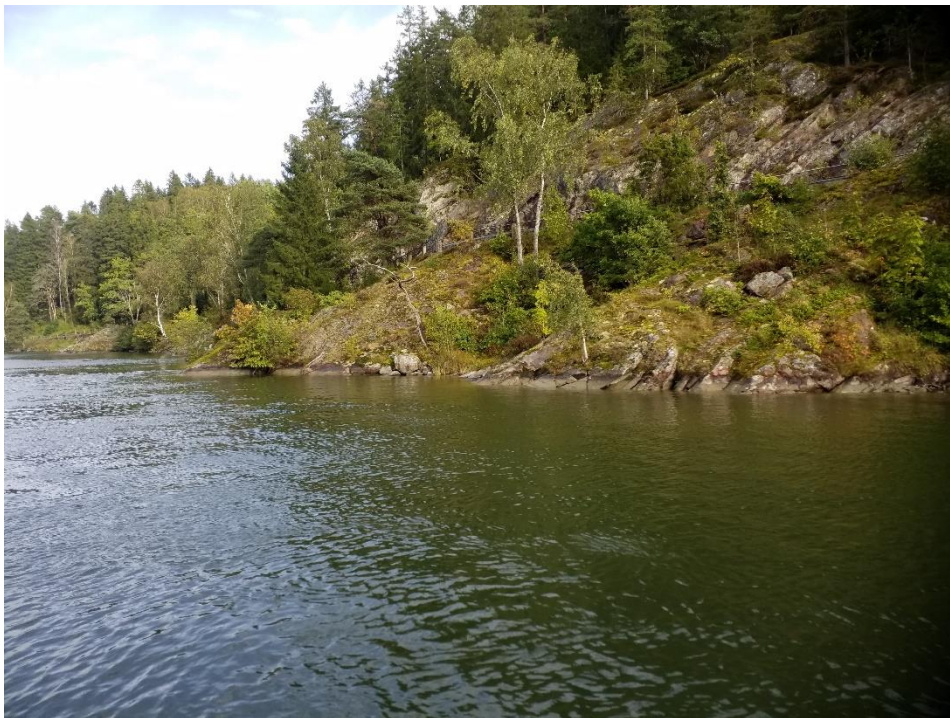
Figur 12. Naturvärdesobjekt D3

Naturvärdesbiotopen har miljöer lämpliga både för bottenlevande fisk och för fiskarter som står grundare i skydd av klippor. Stenblock skapar viss heterogenitet i bottenmiljön. Samtidigt ger den påverkade hydrologiska regimen sannolikt ett ökat bortspolande av finare sedimentfraktioner och organiskt material, vilket kan vara negativt för arter som lever i mer mjukbottenbetonade miljöer. Sportfiske bedrivs efter lax, öring och andra fiskarter i området. Kraftverken uppströms saknar fungerande fiskvägar, och får därför anses vara definitiva vandringshinder. Därmed kan en ansamling av vandrande fisk nedströmsifrån förväntas i naturvärdesbiotopen eller dess närhet, samtidigt som få fiskar når området uppströmsifrån.

Sammantaget bedömdes naturvärdesbiotopens naturvärde till påtagligt, naturvärdesklass 3.

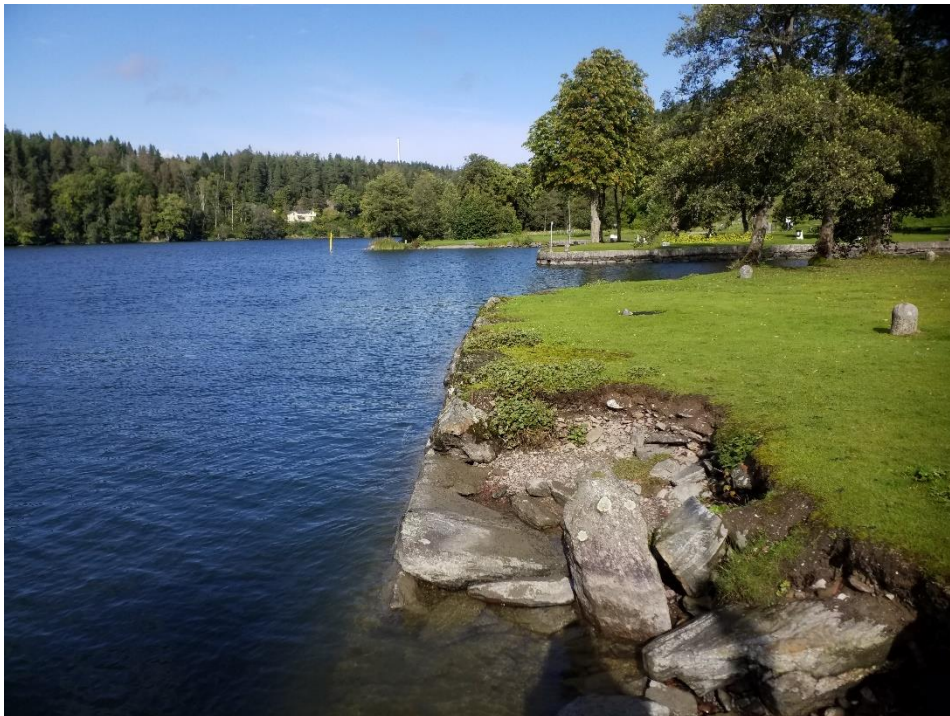
Figur 14. Naturvärdesobjekt D4

Kraftverken uppströms inventeringsområdet i Göta älvs huvudfåra saknar fungerande fiskvägar, och får därmed anses vara definitiva vandringshinder. Därmed kan en ansamling av vandrande fisk nedströmsifrån förväntas i naturvärdesbiotopen eller dess närhet, samtidigt som få fiskar når området uppströmsifrån. Sportfiske bedrivs efter lax, öring och andra fiskarter i området. Kraftverken uppströms saknar fungerande fiskvägar, och får därmed anses vara definitiva vandringshinder.

Sammantaget bedömdes naturvärdesbiotopens naturvärde till visst, naturvärdesklass 4.

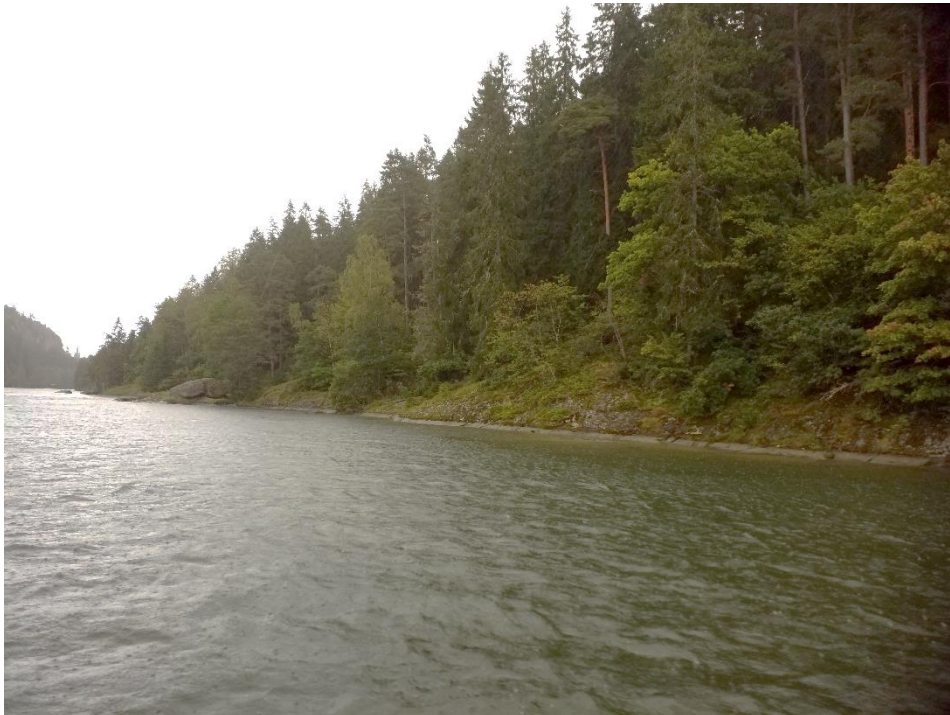
Figur 16. Naturvärdesobjekt D5

Naturvärdesbiotopen har miljöer lämpliga både för bottenlevande fisk och för arter som står grundare i skydd av klippor. Stenblock skapar viss heterogenitet i bottenmiljön. Samtidigt ger den påverkade hydrologiska regimen sannolikt ett ökat bortspolande av finare sedimentfraktioner och organiskt material, vilket kan vara negativt för arter som lever i mer mjukbottenbetonade miljöer. Sportfiske bedrivs efter lax, öring och andra fiskarter i området. Kraftverken uppströms saknar fungerande fiskvägar, och får därmed anses vara definitiva vandringshinder. Därmed kan en ansamling av vandrande fisk nedströmsifrån förväntas i naturvärdesbiotopen eller dess närhet, samtidigt som få fiskar når området uppströmsifrån.

Sammantaget bedömdes naturvärdesbiotopens naturvärde till högt, naturvärdesklass 2.

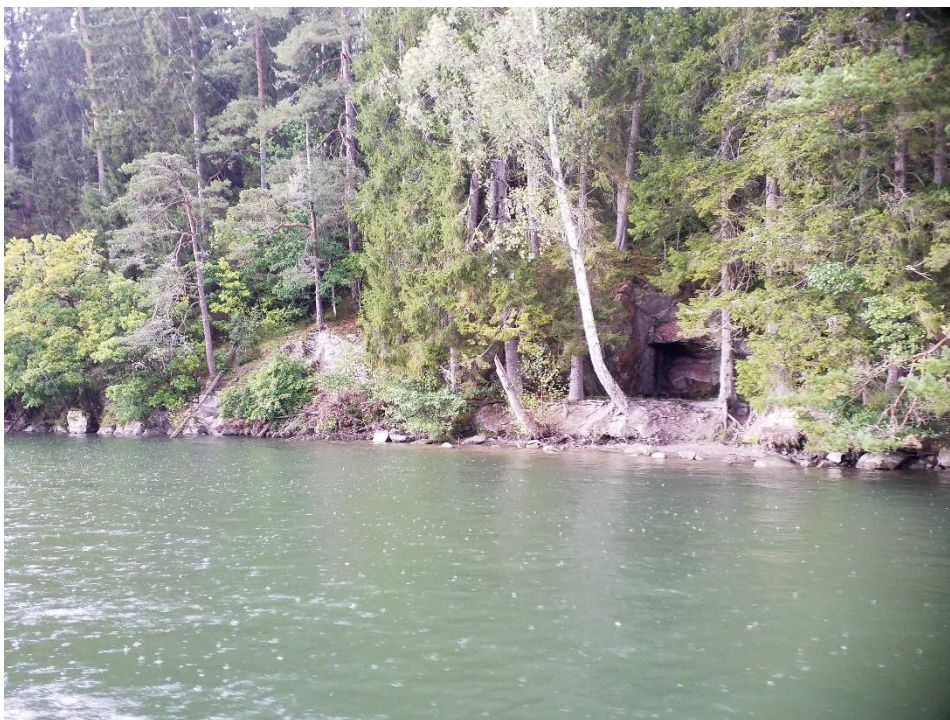
Figur 18. Naturvärdesobjekt D6

Sportfiske bedrivs efter lax, öring och andra fiskarter i området. Kraftverken uppströms saknar fungerande fiskvägar, och får därmed anses vara definitiva vandringshinder. Därmed kan en ansamling av vandrande fisk nedströmsifrån förväntas i naturvärdesbiotopen eller dess närhet, samtidigt som få fiskar når området uppströmsifrån.

Sammantaget bedömdes naturvärdesbiotopens naturvärde till högt, naturvärdesklass 2.

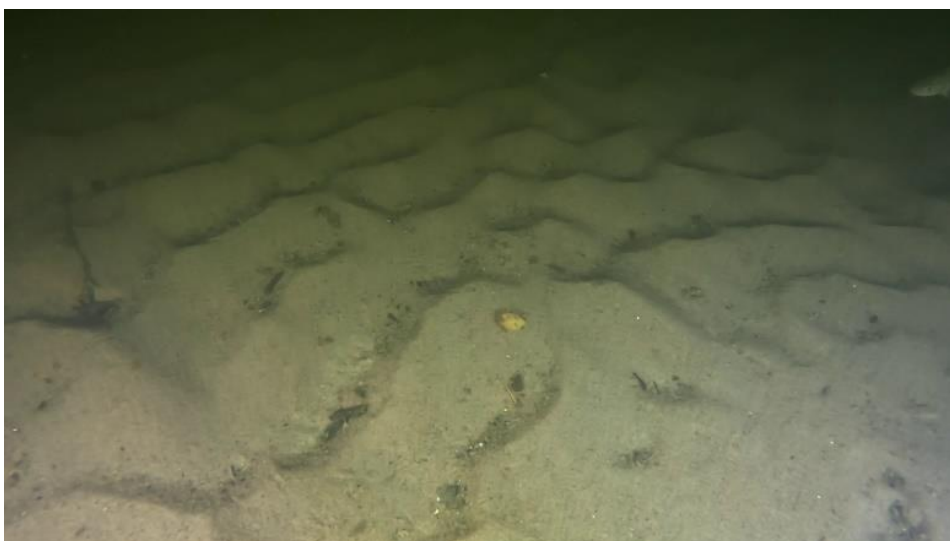
Figur 19. Exempel på bottenområde i objekt D6.

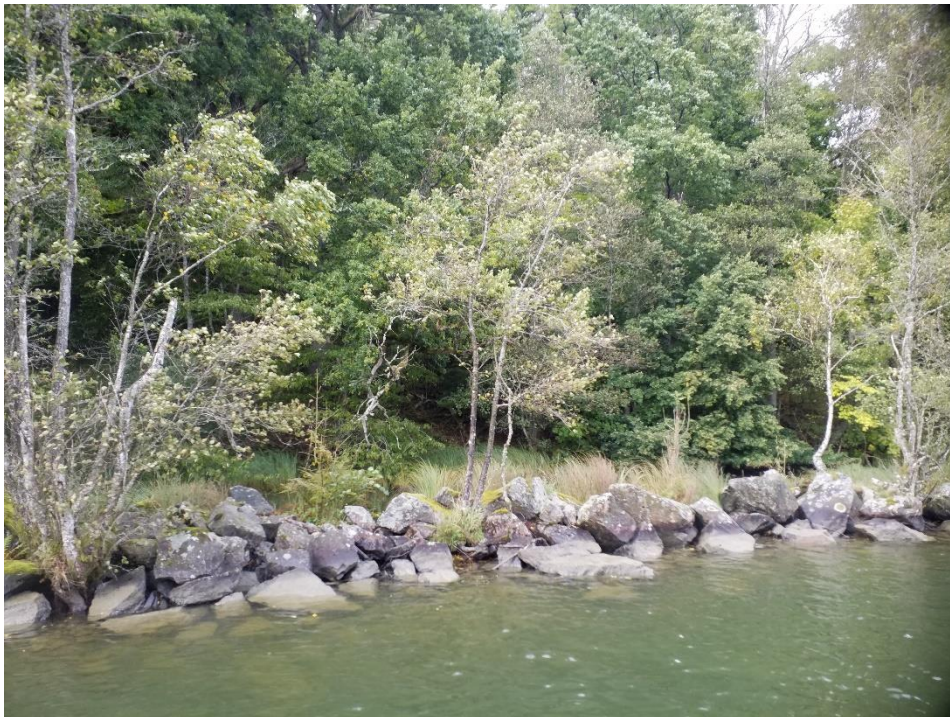
Figur 20. Naturvärdesobjekt D7

Sportfiske bedrivs efter lax, öring och andra fiskarter i området. Kraftverken uppströms saknar fungerande fiskvägar, och får därmed anses vara definitiva vandringshinder. Därmed kan en ansamling av vandrande fisk nedströmsifrån förväntas i naturvärdesbiotopen eller dess närhet, samtidigt som få fiskar når området uppströmsifrån.

Sammantaget bedömdes naturvärdesbiotopens naturvärde tillvisst, naturvärdesklass 4.

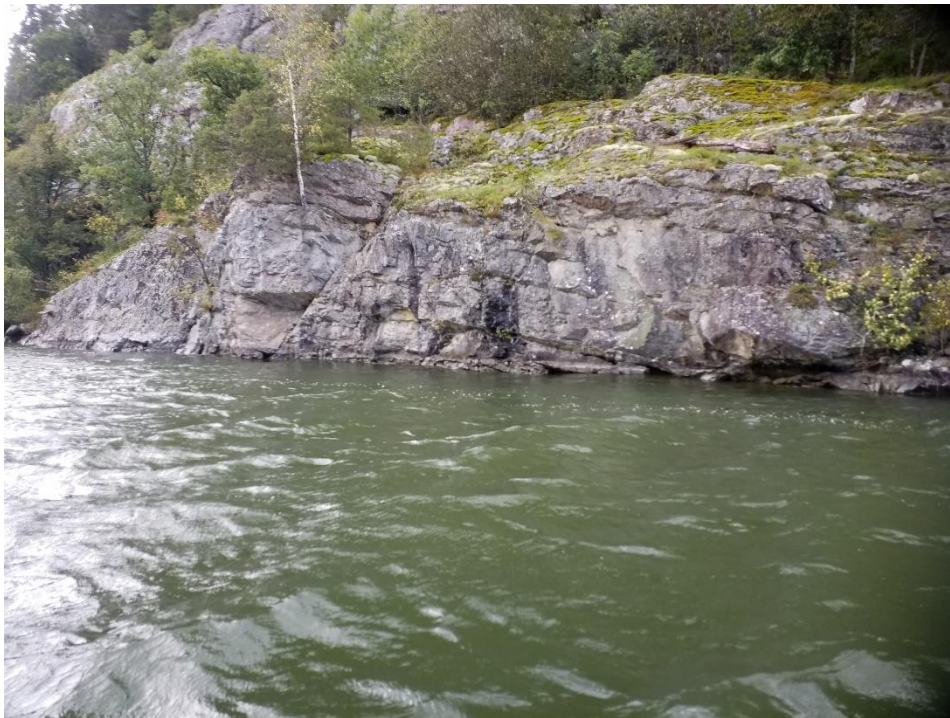
Figur 22. Naturvärdesobjekt D8, nedströms slussen

Naturvärdesbiotopen har en något homogen bottenmiljö, med mestadels renspolad lera och viss förekomst av sten. Värdet för fisk bedömdes vara begränsat, även om flera arter sannolikt kan uppehålla sig i objektet. Sportfiske bedrivs efter lax, öring och andra fiskarter i området. Kraftverken uppströms saknar fungerande fiskvägar, och får därmed anses vara definitiva vandringshinder. Därmed kan en ansamling av vandrande fisk nedströmsifrån förväntas i naturvärdesbiotopen eller dess närhet, samtidigt som få fiskar når området uppströmsifrån.

Sammantaget bedömdes naturvärdesbiotopens naturvärde till visst, naturvärdesklass 4.

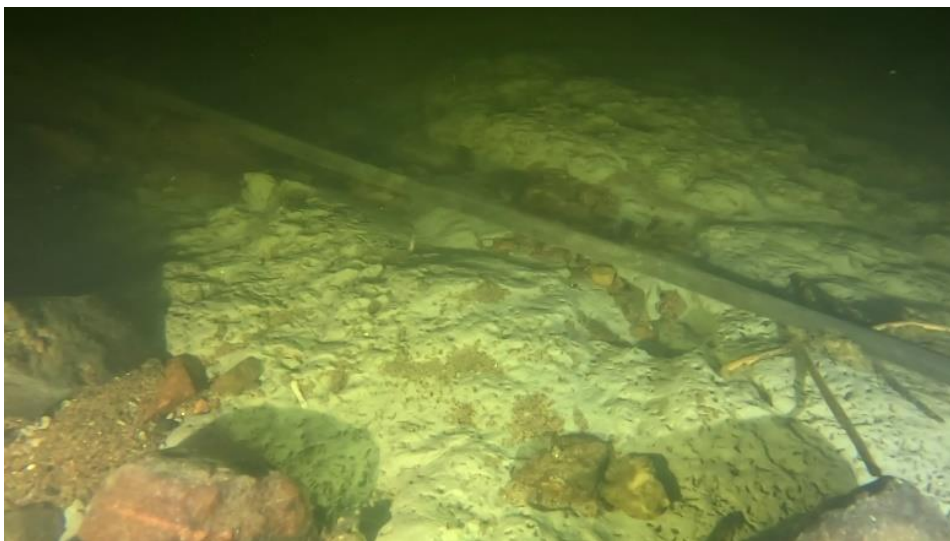
Figur 23. Exempel på bottenområde i objekt D8.

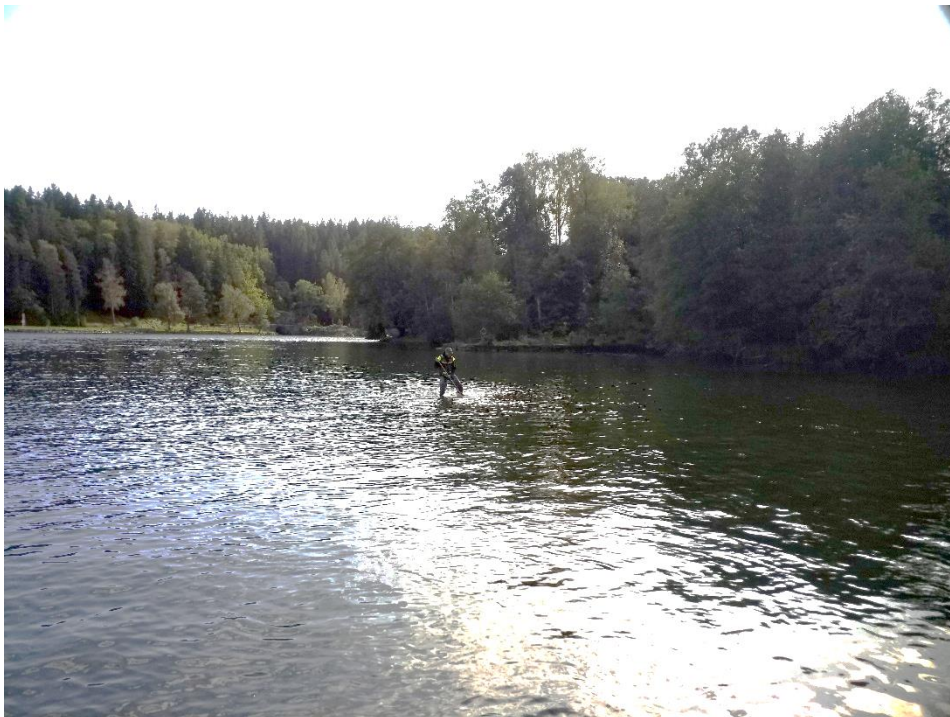
Figur 24. Naturvärdesobjekt D9

Djupområdet har miljöer lämpliga för fisk som trivs på större djup, och en viss heterogenitet med större block blandade med sten, grus och lera. Sportfiske bedrivs efter lax, öring och andra fiskarter i området. Kraftverken uppströms saknar fungerande fiskvägar, och får därmed anses vara definitiva vandringshinder. Därmed kan en ansamling av vandrande fisk nedströmsifrån förväntas i naturvärdesbiotopen eller dess närhet, samtidigt som få fiskar når området uppströmsifrån.

Sammantaget bedömdes naturvärdesbiotopens naturvärde till påtagligt, naturvärdesklass 3.

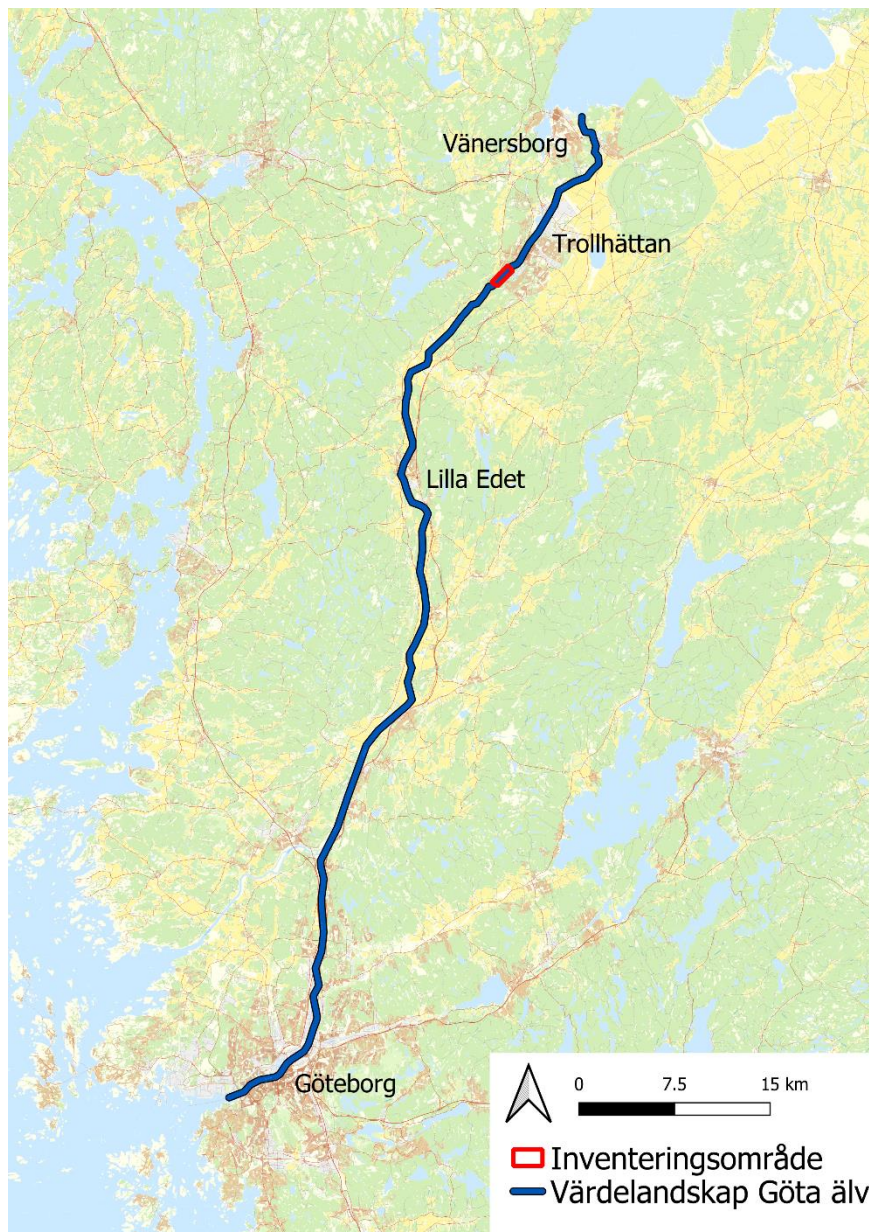
Figur 26. Göta älvs värdelandskap

Undersökningsområdena vid och i Göta älv kan ses ur ett större perspektiv och därmed utgöra ett värdelandskap bestående av Göta älvs vattensystem. Göta älv har ett stort värde som habitat för vattenlevande organismer, men är också ett område som i stora delar är kraftigt påverkat av t.ex. erosionsskydd, fartygstrafik, vandringshinder och andra strandnära verksamheter. Sammantaget finns dock ändå flera höga naturvärden i vattensystemet som bidrar med biologisk mångfald.

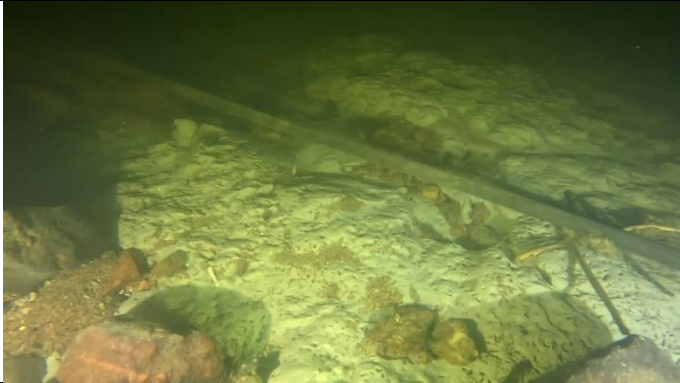
| | <p><b>T1_V</b><br/> <b>11,9 m</b><br/> Längst nedströms i området, norra stranden.<br/> Blankspolad lerbotten, inslag av sten och block.<br/> Stormussla (skal)</p> |

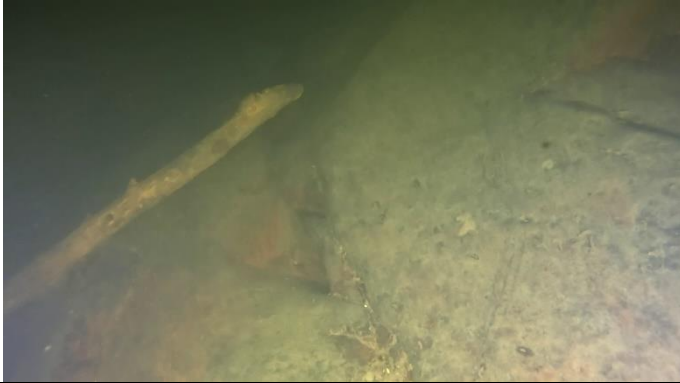
| | <p><b>T2_V</b><br/> <b>16 m</b><br/> Långt nedströms i området, mitt i fåran.<br/> Sten- och blockbotten</p> |

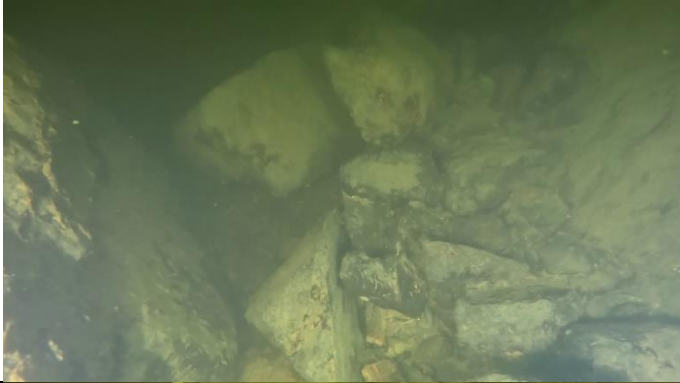
| | <p><b>T3_V</b><br/> <b>8 m</b><br/> Långt nedströms i området, södra stranden<br/> Blockbotten, spräng/krossten</p> |

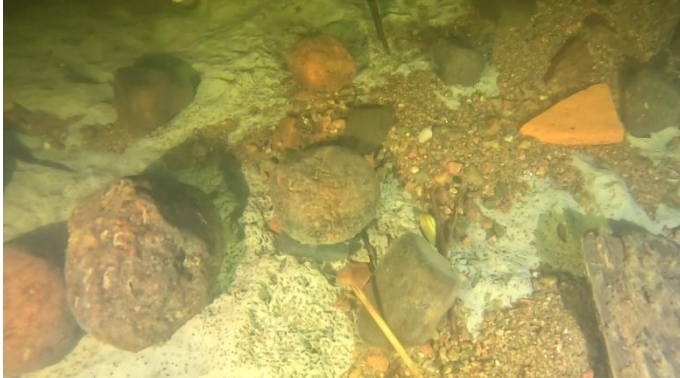
| | <p><b>T4_V</b><br/> <b>13 m</b><br/> Nedströms slussarna, mitt i fåran<br/> Blankspolad lerbotten, inslag av sten och block.<br/> Stormussla</p> |

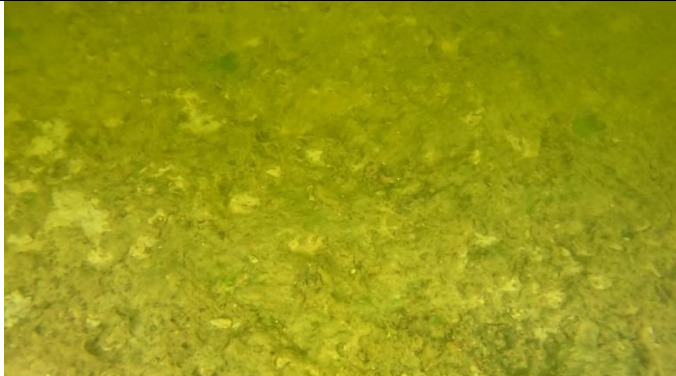
| | <p><b>T5_V</b><br/> <b>3,5 m</b><br/> Utanför nedre slussen, norra stranden<br/> Lerbotten</p> |

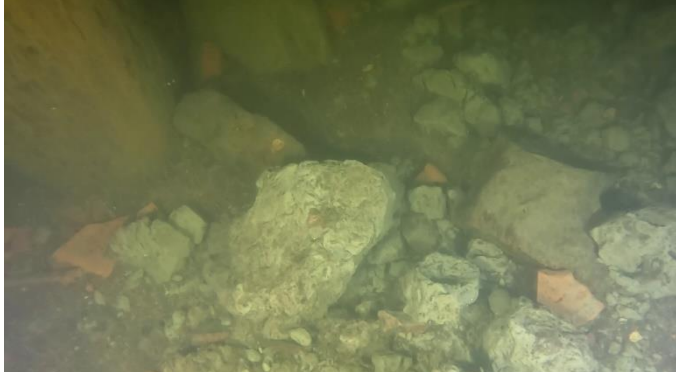
| | <p><b>T6_V</b><br/> <b>6,3 m</b><br/> Intill träledare, utanför nedre slussen,<br/> södra stranden<br/> Lerbotten, inslag av block, krossten, te-<br/> gel</p> |

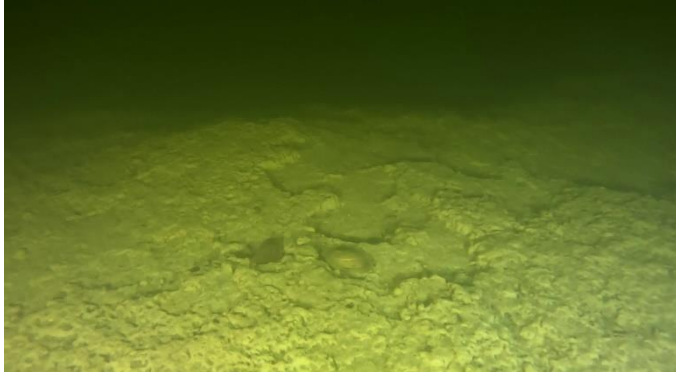
| | <p><b>T7_V</b><br/> <b>8 m</b><br/> Utanför nedre slussen<br/> Blankspolad lera<br/> Stormussla</p> |

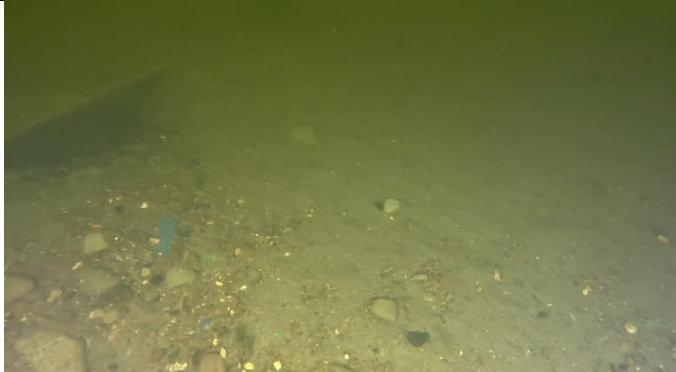
| | <p><b>T8_V</b><br/> <b>4,5 m</b><br/> Uppströms nedre slussen, bakom trä-<br/> konstruktion<br/> Sand, grus, sten</p> |
