Slutrapport

Sanering av Källstorps industriområde (f d AB Stridsberg & Biörck), Trollhättans stad

2021-11-08

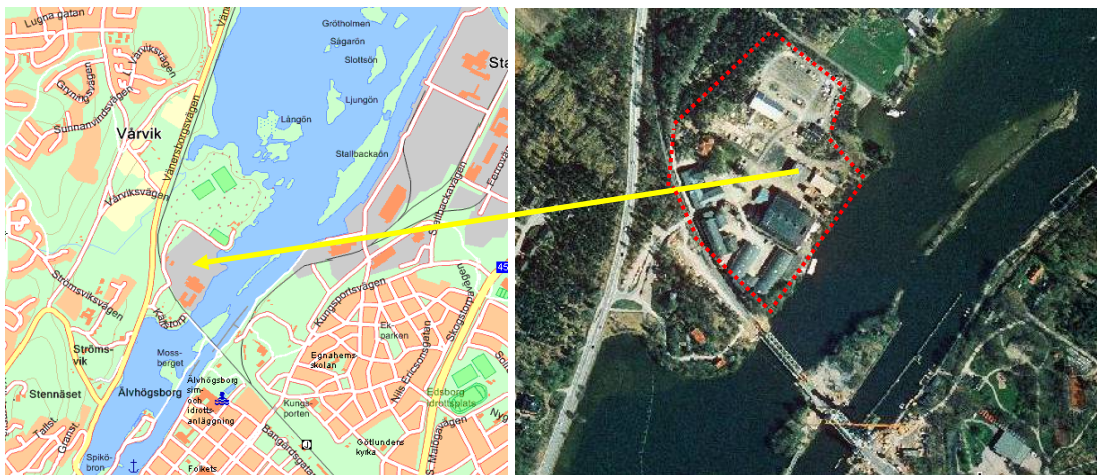
Figur 1 Översikt över objektet.

Objektet ligger väster om Göta älv och Trollhättans centrala delar, se *figur 1*. Objektet var riskklassat som klass 1 enligt MIFO och fanns med i Länsstyrelsens prioriteringslista för förorenade områden.

Marken på fastigheten bestod innan sanering av ca 1 – 5 m sandiga grusiga fyllnadsmassor med betydande inslag av fasta biprodukter och rivningsrester på lera eller berg. Grundvattenytan ligger ca 3 - 4 m under markytan och strömningsriktningen är normalt mot Göta älv i öster.

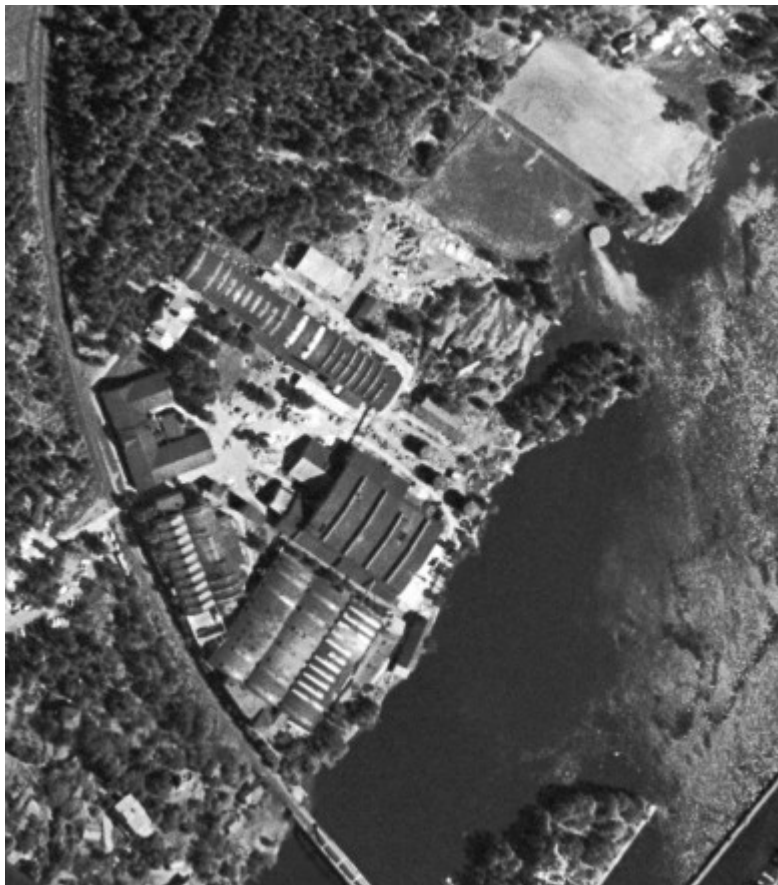
Figur 2 Flygfoto från 1960-talet.

Det har bedrivits industriell verksamhet inom området sedan början av 1900-talet fram till 1990-talet. Verksamheten bedrevs i södra och västra delen av området och restprodukter från verksamheten har successivt fyllts ut mot norr och öster mot Göta älv, se *figur 2*.

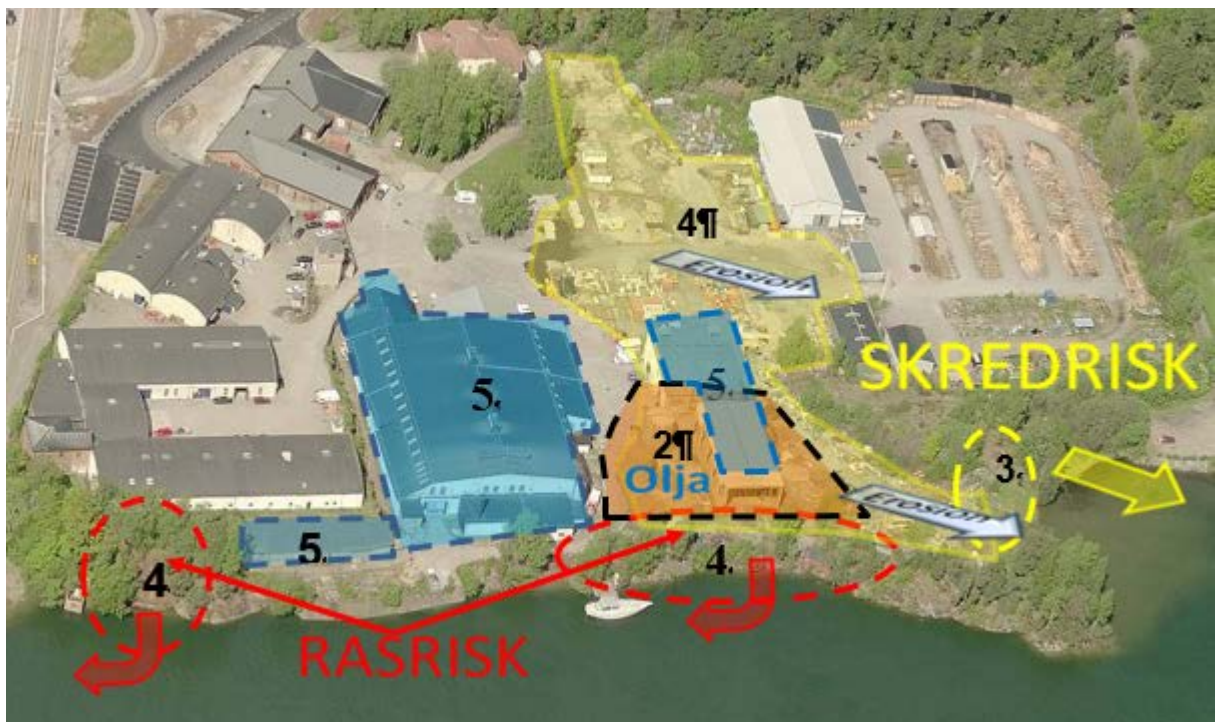
Figur 3 Illustration av riskbilden vid Källstorps industriområde innan sanering. Utöver de numrerade objekten är hela området utfyllt med stora mängder förorenade massor.

- Förekommande föroreningar ligger ställvis blottlagda i markytan och innebär oacceptabla hälsorisker och miljörisker på platsen. I
- En del av de gamla byggnaderna är förfallna och kraftigt förorenade och utgör direkta hälsorisker.
- Betydande spridning av föroreningar från området till Göta älv sker främst via pågående erosion av markytor och strandkanter.
- Strandområdets stabilitet är ställvis dålig och det föreligger ras- eller skredrisk på flera ställen då 1000-tals ton förorenade massor innehållande olja, tungmetaller och PAH hamnar i Göta älv, som bl a är råvattentäkt för 100-tusentals människor.

Flera riskbedömningar med olika utgångspunkter har genomförts sedan 2007 men oavsett framtida markanvändning fanns stora behov av avhjälpandeåtgärder mot bakgrund av följande riskbild (se illustration i **figur 3**):

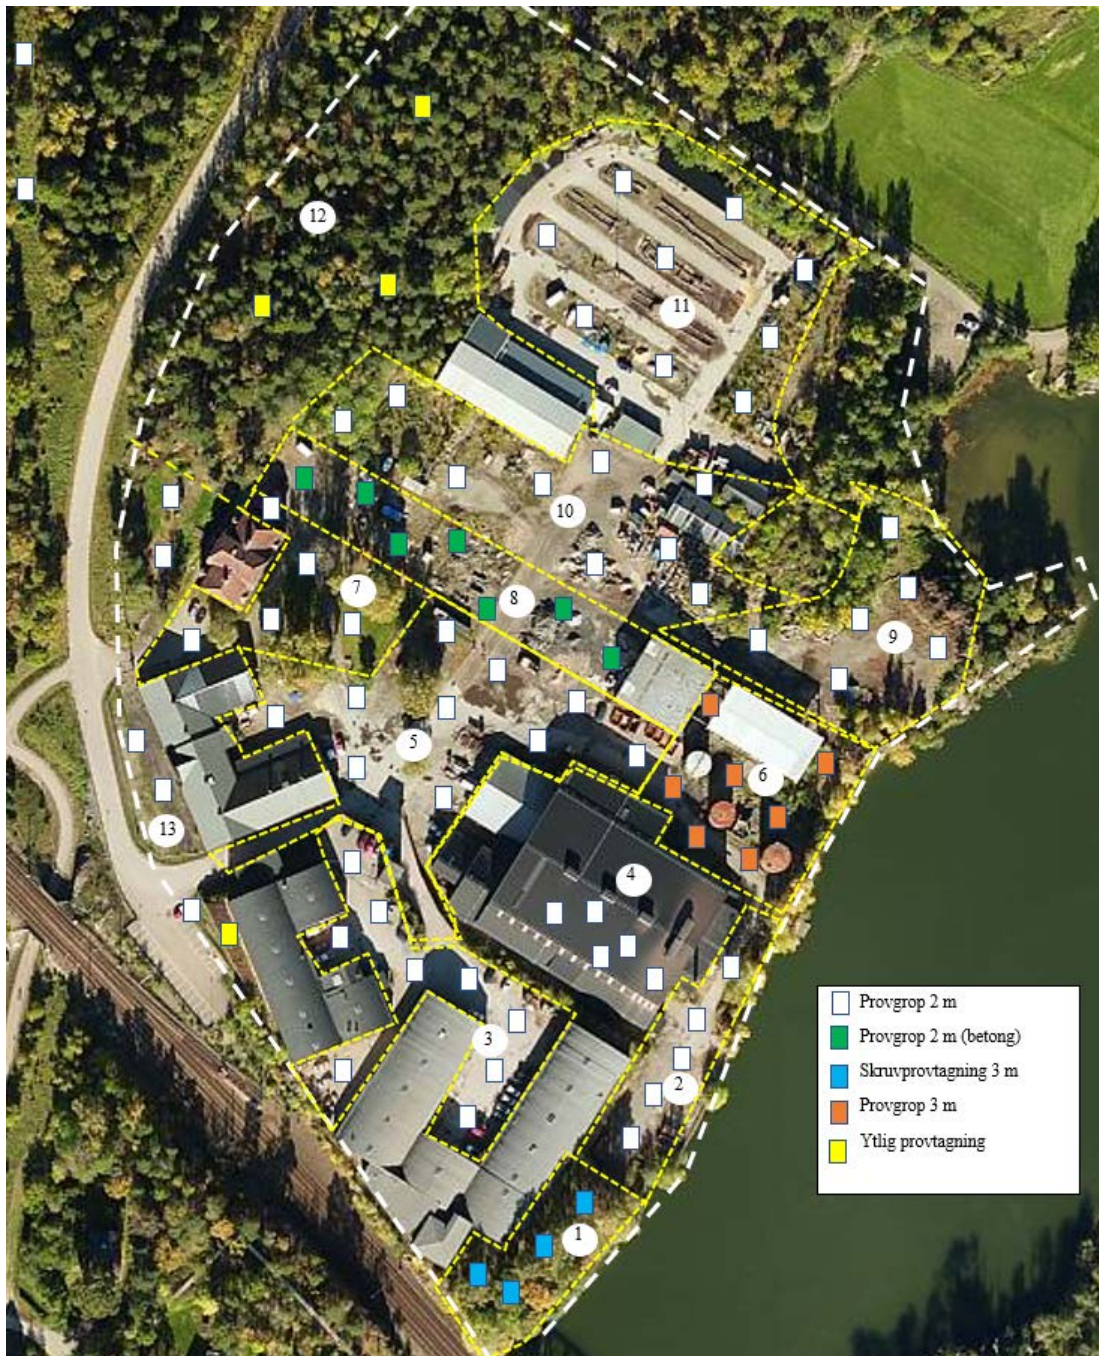
Figur 4 Indelning av saneringsområdet i delområden.

Inför saneringen genomfördes åtgärdsförberedande miljötekniska och geotekniska undersökningar. Med underlag av resultaten av dessa upprättades en mängdförteckning, schakt- och sorteringsplan samt återställningsplan för entreprenörens arbete. Schaktmassorna avfallsklassades på förhand med underlag av de åtgärdsförberedande undersökningarna. Saneringsområdet delades in i 13 delområden där föroreningsituationen bedömdes likartade utifrån tidigare genomförda provtagningar, historik och lokalisering, se *figur 4*.

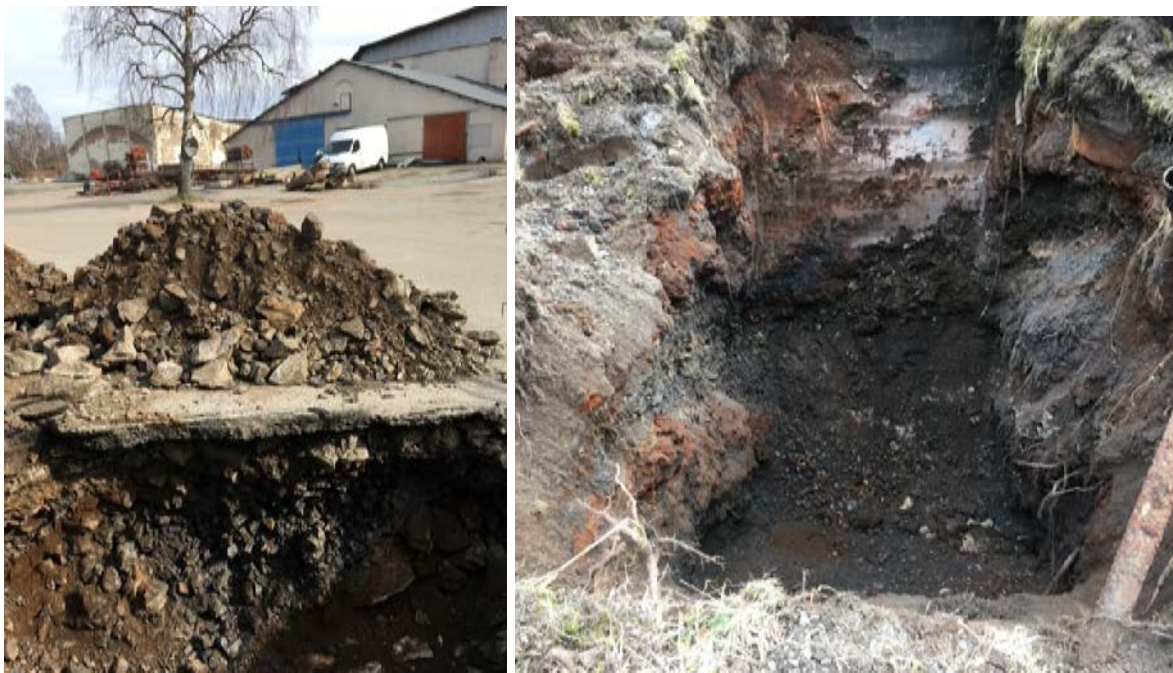
Figur 5 Provgropar som utfördes inom ramen för projekteringen.

Undersökningen omfattade maskinell provgrovsgrävning i ett 80-tal provgropar inom fabriksområdet och manuell provtagning av yttlig jord i omgivande skogsmark. Syftet med provtagningen har varit att dels klargöra saneringsområdets utbredning i plan, dels avfallsklassa och klargöra sorterbarheten av kommande schaktmassor. I **figur 5** visas några foton som illustrerar de förorenade massorna. Undersökningen bekräftade föroreningsituationen.

- Ytskikten bestod främst av asfalt med bitumen eller stenkolstjära som bindemedel, slipstenar samt betong.
- Under ytskikten är industriområdet utfyllt med stora mängder fasta biprodukter från den tidigare verksamheten. Slagg, slipstenar och askor är blandade med sprängsten och rivningsrester. I fyllnadsmassorna är halterna av främst krom och bly höga och överstiger i regel MKM men i regel inte gränsen för farligt avfall. Undantag är DO6 där fyllnadsmassorna genomgående klassas som farligt avfall p g a höga blyhalter.
- Mäktigheten av fyllnadsmassor varierar inom industriområdet men i allmänhet understiger mäktigheten 2 m i södra och västra delen av området. I centrala, norra delen av området och invid älven finns det i regel >3 m fyllnadsmassor.

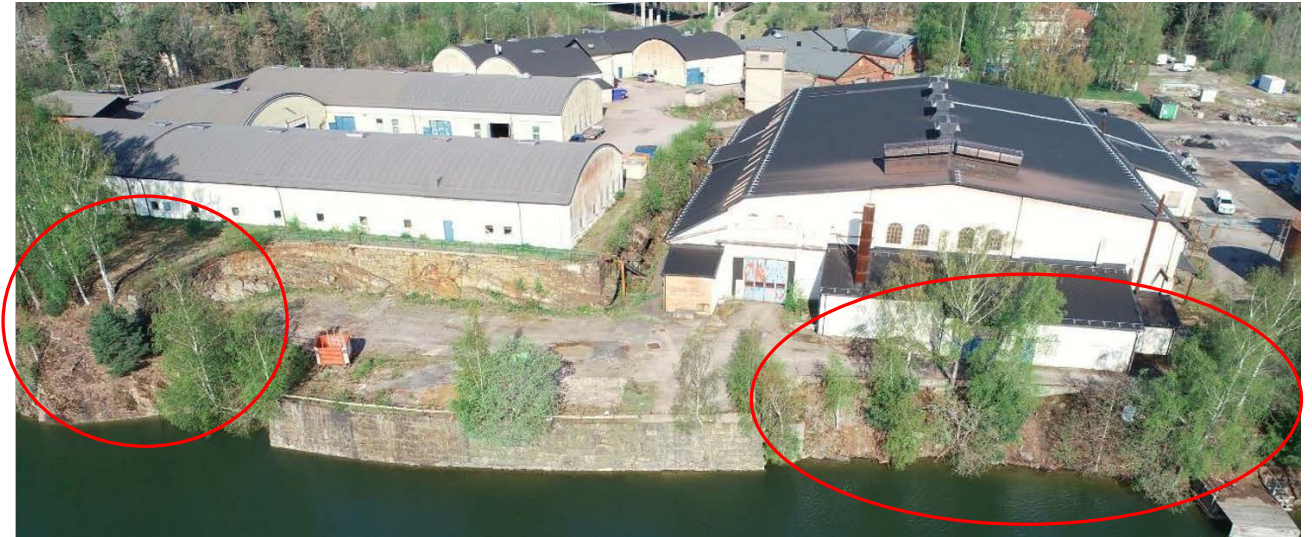
Figur 6 Områden med geotekniska utmaningar.

De geotekniska undersökningarna mynnade ut i åtgärder längs Göta älv som omfattade avlastningsschakter, återfyllning med lättfyller (leca) och installation av erosionsskydd. Ett problem som uppmärksammades var att det inte gick att fastställa berglägen längs strandkanten på förhand eftersom fyllningen delvis bestod av slaggklumpar och sprängsten. Bergets lutning vid älvkanten var också osedvanligt brant, se **figur 6**.

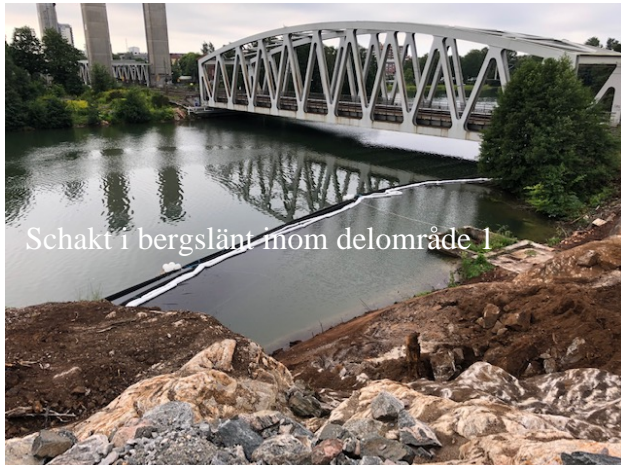
- Schakt i brant bergslänt i närheten av Göta älv (Delområde 1)
- Stora delar av schaktbotten (>1 m djup) bestod av berg där det var utmanande att sanera rent.
- Schakt i vattenbrynet där grumling och en del oljefilm uppstod.

Schakt i bergslänt mot delområde 1

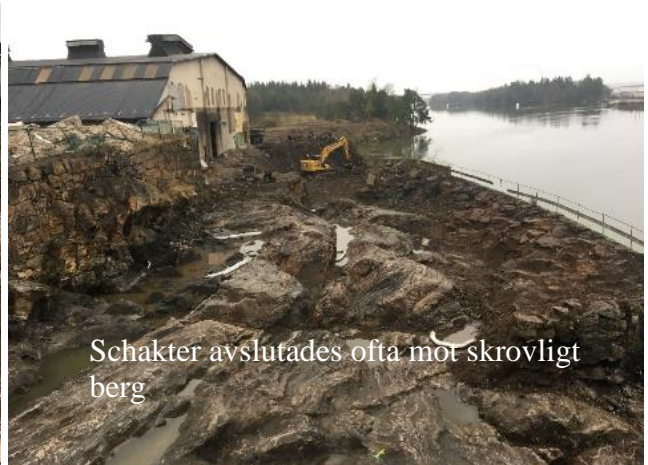
Schakter avslutades ofta mot skrovligt berg

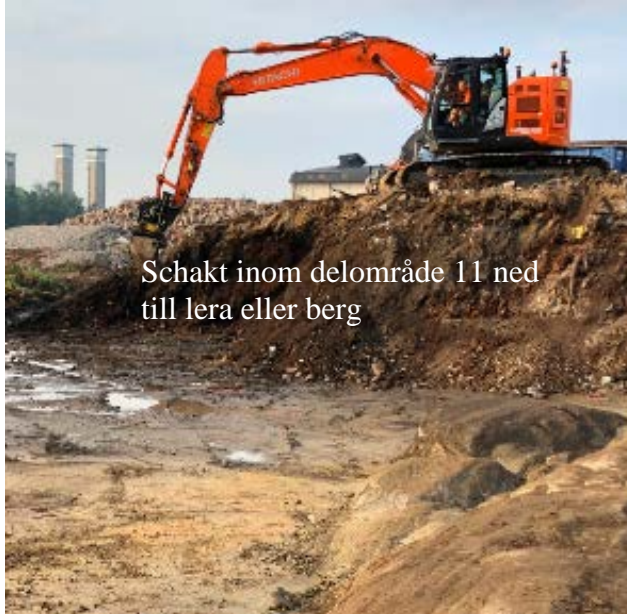
Schakt inom delområde 11 ned till lera eller berg

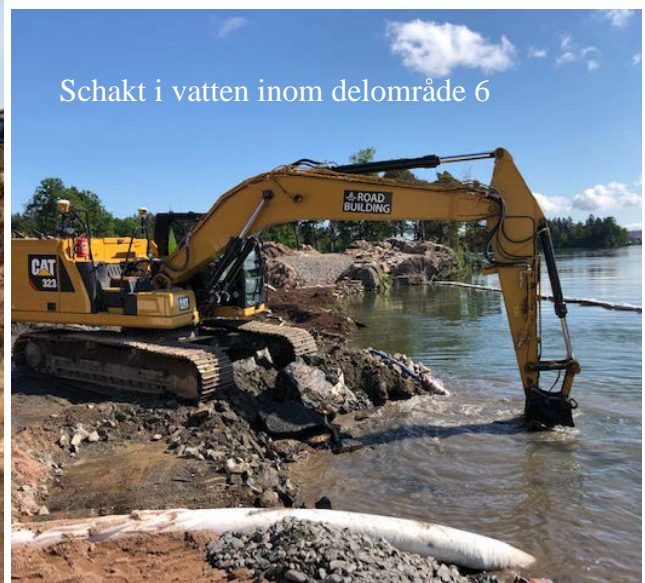
Schakt i vatten inom delområde 6

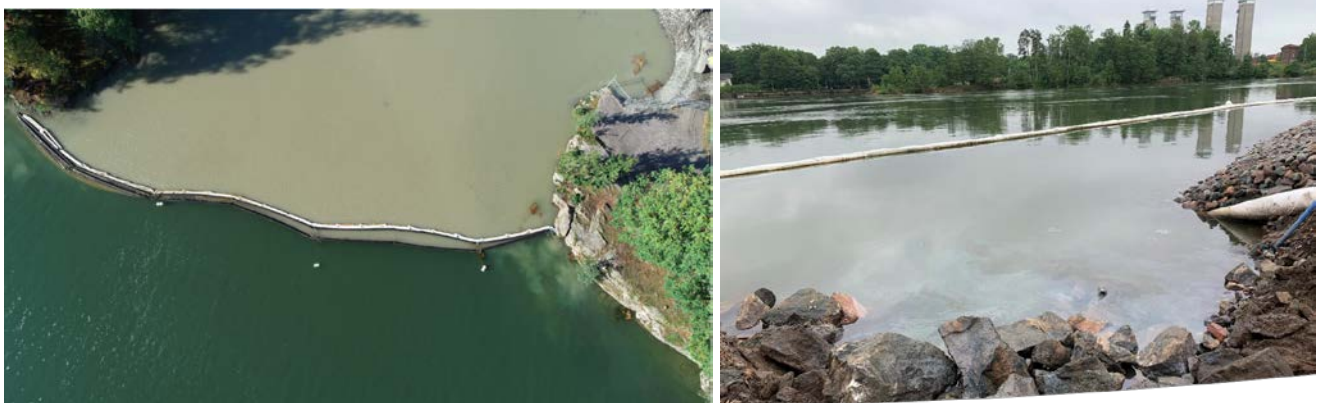
Figur 9 Till vänster siltgardin utanför en grundvik där grävning utfördes i strandkanten. Till höger oljefilm på vattenytan vid schaktning i strandkanten. Utanför ligger siltgardiner med oljelänsa.

I **figur 9** visas några foton som visar några av de skyddsåtgärder som vidtogs och som miljökontrollen omfattade.

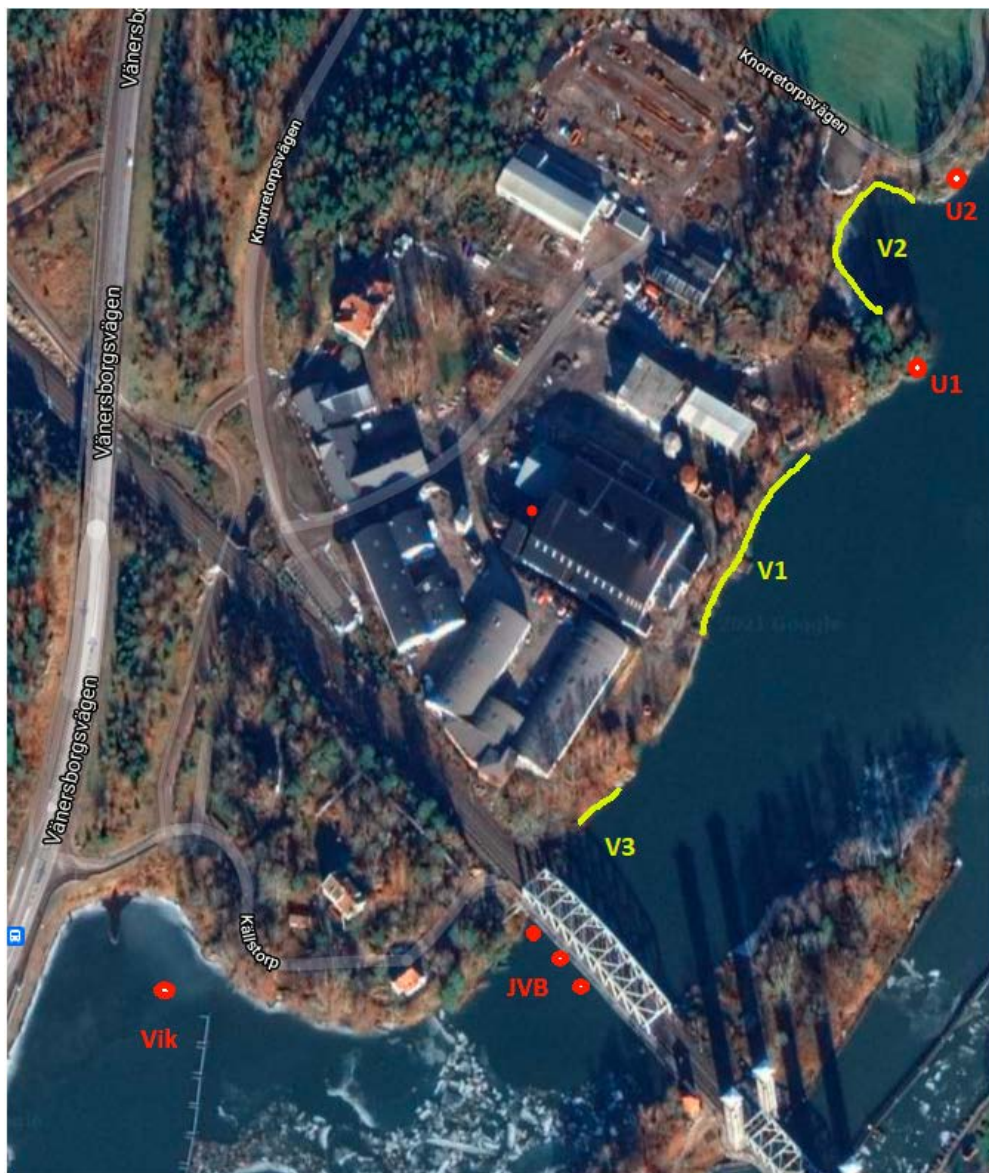
Figur 11 Provtagningsplatser (röda markeringar) vid arbeten i vatten (V1-V3).

I samband med arbete i vatten har omfattande mätningar av turbiditet m m genomförts regelbundet i Göta älv. Vattenarbetena innebar en viss grumling men den avtog mycket snabbt nedströms antingen p g a att man använde siltgardiner och/eller p g a den stora utspädning som sker i det extremt höga vattenflödet (>500 m³/s). Man var inte i närheten av de villkor avseende grumling som fanns. Vid några tillfällen uppkom oljefilmer vid schakt i strandkanten. Det mesta avskildes i utlagda oljelänsar men vid ett tillfälle spreds en del oljefilm längre nedströms men försvann efter Trollhättans centrum med dess kraftverk. I *figur 11* visas provtagningsplatser under vattenarbetet.
