## NATURVÅRDSPLAN FÖR TROLLHÄTTAN

# Naturvårdsplan

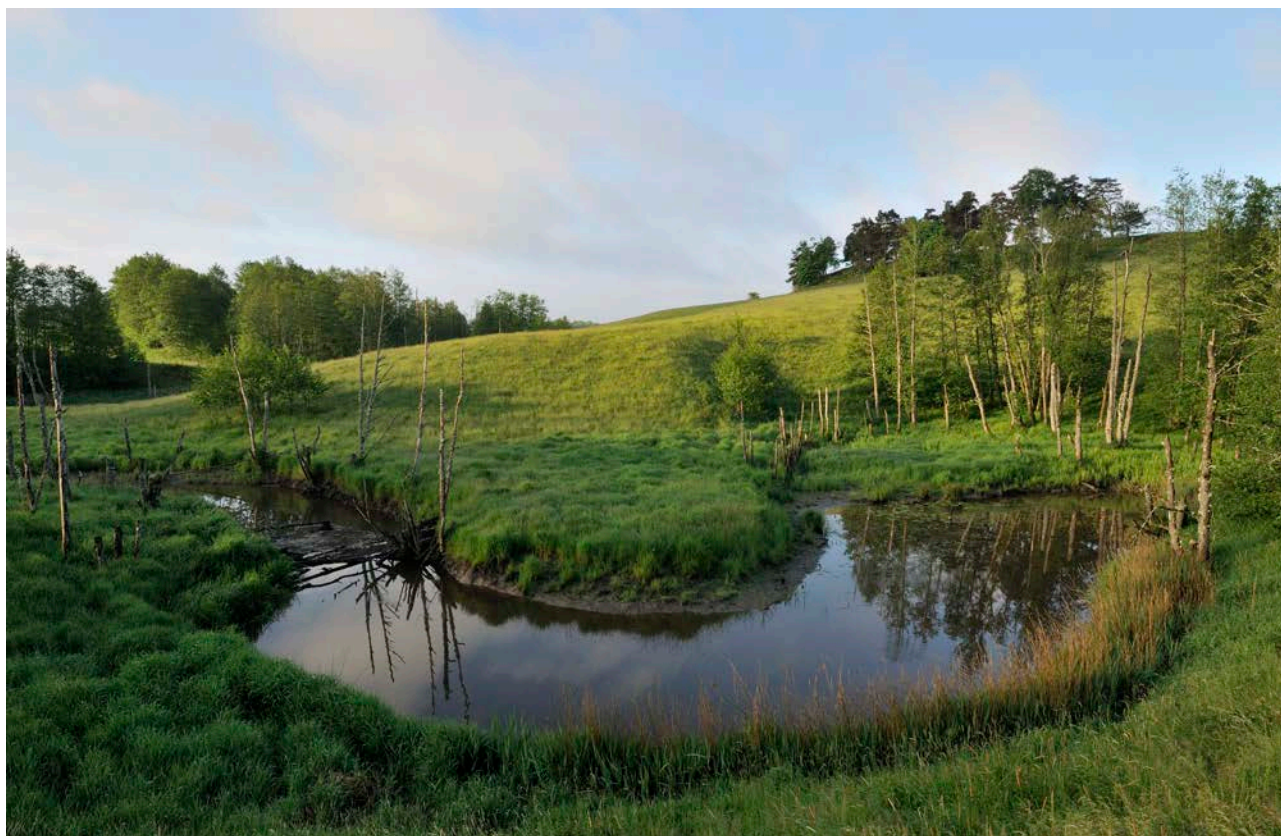
Gräsmarkerna i Lillåns ravinlandskap är värdefulla ur ett landskapekologiskt perspektiv. Foto: Jörgen Olsson.
