Fosforfällor i Trollhättans kommun

EN UNDERSÖKNING AV ENSKILDA
AVLOPPSANLÄGGNINGAR MED FOSFORFÄLLA

Charlotta Larsson i samarbete med Trollhättans Stad
2015

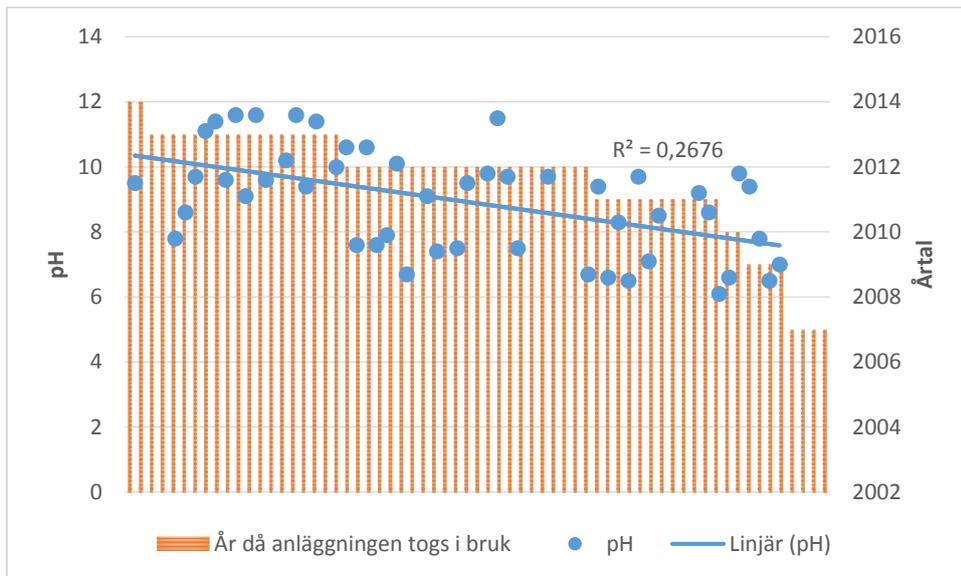
pH mättes på utgående vatten från fosforfällorna och redovisas i figur 2. Trendlinjen ($R^2=0,2699$) indikerar sjunkande pH med ålder på filtermaterialet. Det saknas pH-mätning på 16 fosforfällor pga. att dessa ansågs allt för förorenade vid provtagningstillfället.

Figur 2 Röda staplar är årtal då anläggningen togs i bruk eller då filtermaterialet bytts. Blå punkt anger pH-värdet. 16 stycken saknar uppgift om pH pga. utebliven provtagning.

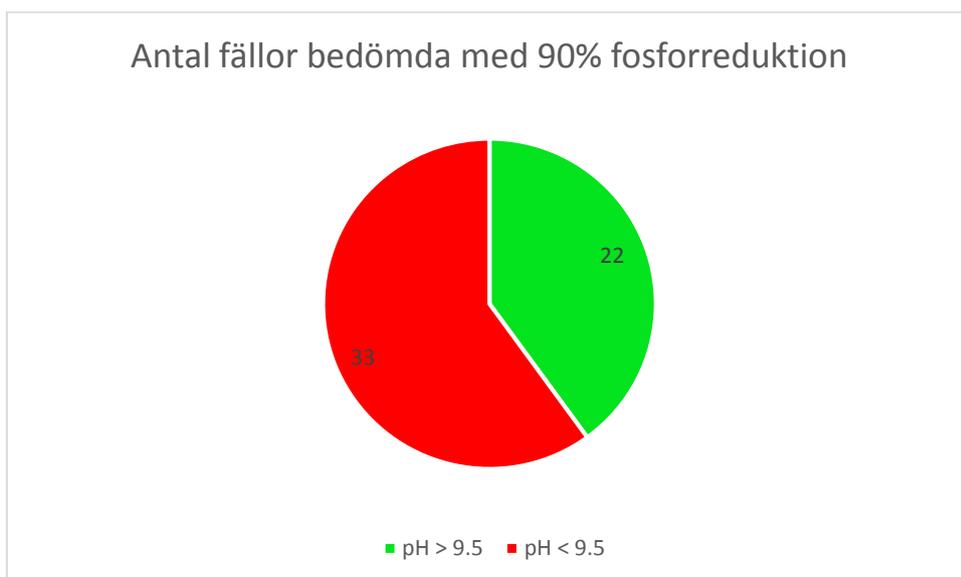
22 stycken fosforfilter hade $\text{pH} \geq 9.5$ eller högre. Figur 3. Vid $\text{pH} 9.5$ är förutsättningen för inbindning av fosfor mycket god och enligt forskning 90 % eller högre. De fosforfällor som ej gick att mäta pH på, pga. att de var så förorenade, har tolkats som att de har lägre fosforreduktion än 90 %.

Figur 3 Fördelning av fosforfällor med 90 % fosforreducerande förmåga enligt pH-mätning: $\text{pH} > 9.5$ var 22 stycken och de med $\text{pH} < 9.5$ var 33 stycken.

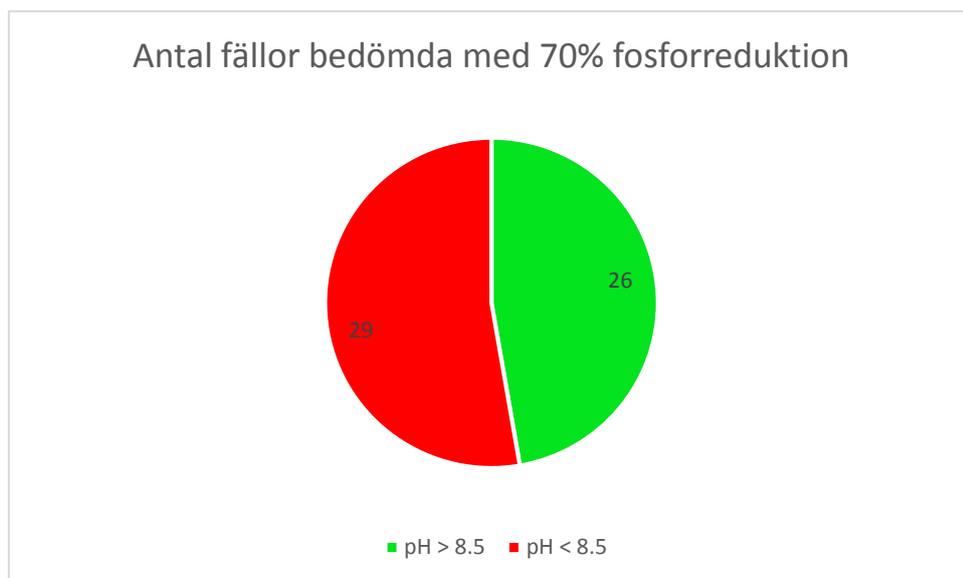
26 stycken hade $\text{pH} \geq 8.5$ eller högre. Figur 4. Vid $\text{pH} 8.5$ är förutsättningen för inbindning av fosfor lägre än vid $\text{pH} \geq 9.5$ enligt forskning ca 70 %. De fosforfällor som ej gick att mäta pH på, pga. att de var så förorenade, har tolkats som att de har lägre fosforreduktion än 70 %.

Figur 4 Fördelning av fosforfällor med 70 % fosforreducerande förmåga enligt pH-mätning: pH>8.5 var 26 stycken och de med pH<8.5 var 29 stycken.

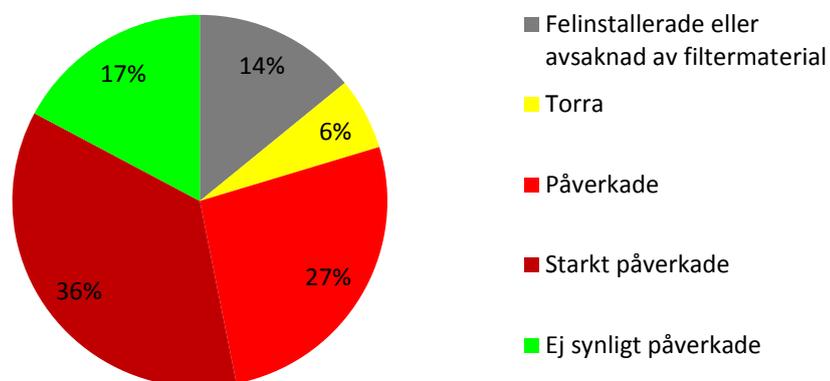
Totalt bedömdes 11 fosforfällor vara opåverkade och "rena". 40 stycken hade någon form av påverkan dvs. såg förorenade ut i varierande grad. Vad påverkan berodde på går inte att säga då det måste göras en grundlig bedömning i varje enskilt fall. 4 stycken fosforfilter var i princip torra vilket bedömdes som att något tekniskt fel gjorde att inte vattnet flödade normalt i eller till fosforfällan vilket också är en indikation på problem. Det skall noteras att på fosforfällor där vattnet filtreras underifrån och upp (modell 1.1 och brunnar med löst material) syns inte belastande material från tidigare reningssteg så snabbt som på de där vattnet filtreras uppifrån och ner.

Figur 5 Sammanställning över fördelningen av okulär besiktning och felinstallerade fosforfällor.
