# GEO-gruppen AB

## Bergteknisk undersökning för detaljplan vid Nohab, Trollhättan

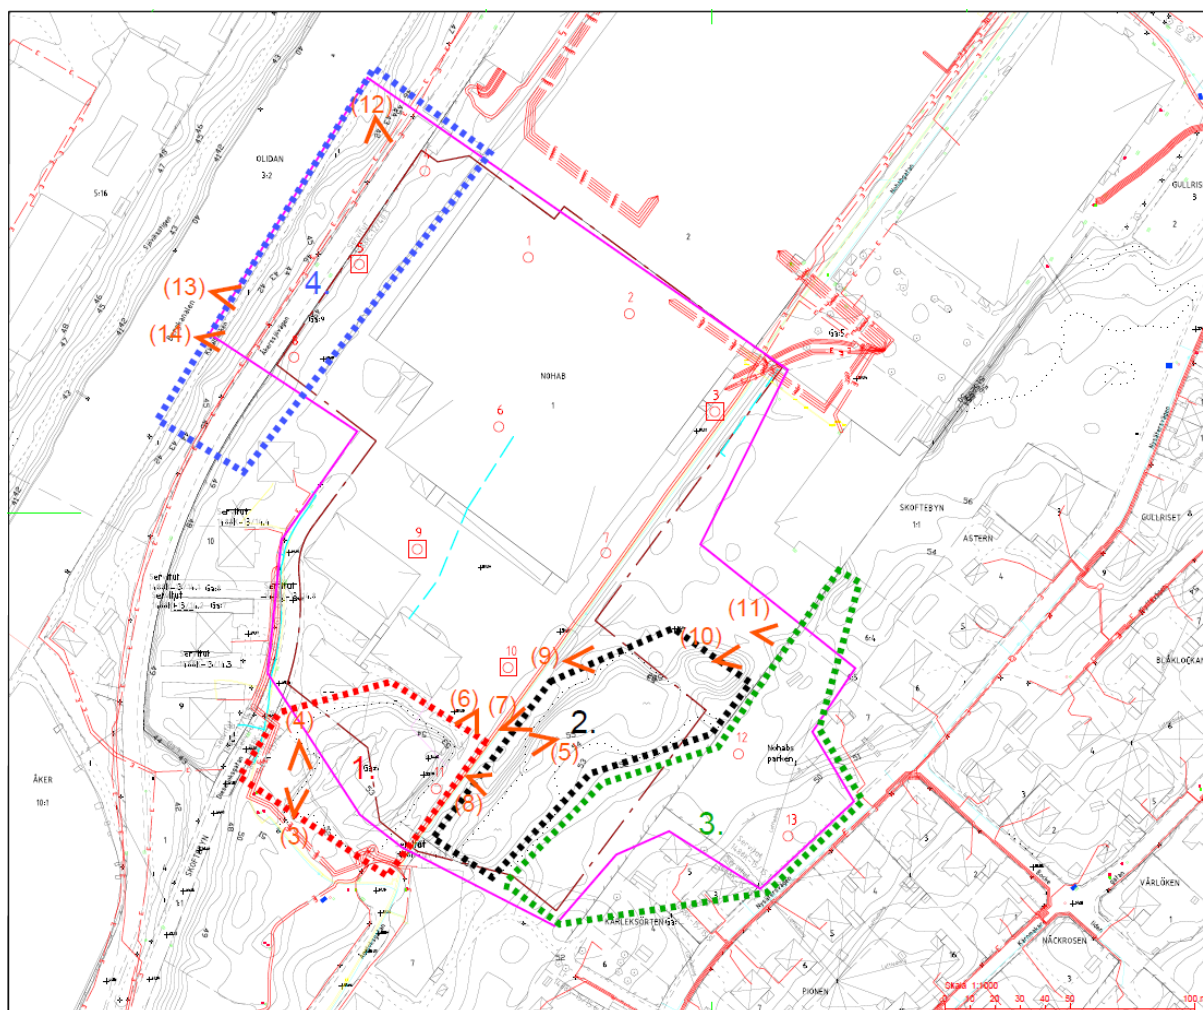
Figur 2: Områdesindelning. Område 1= röd, område 2= svart, område 3= grön och område 4= blå. Rosa heldragen linje visar detaljplansgränsen. Orangea markeringar indikerar vart och i vilken riktning fotona i figurerna är tagna.
