BESIKTNING AV BERGSLÄNTER – VÅRVIK, TROLLHÄTTAN

TITEL Besiktning av bergslanter
 DATUM 5 maj 2020
 TILL Anders Ahlqvist, David Fall, Anders Påsse, NCC
 KOPIA Ulrika Isacsson, SGI och kommunens representant
 FRÅN Andrea Håkansson, Martin Persson, COWI AB
 PROJEKTNR. A126383

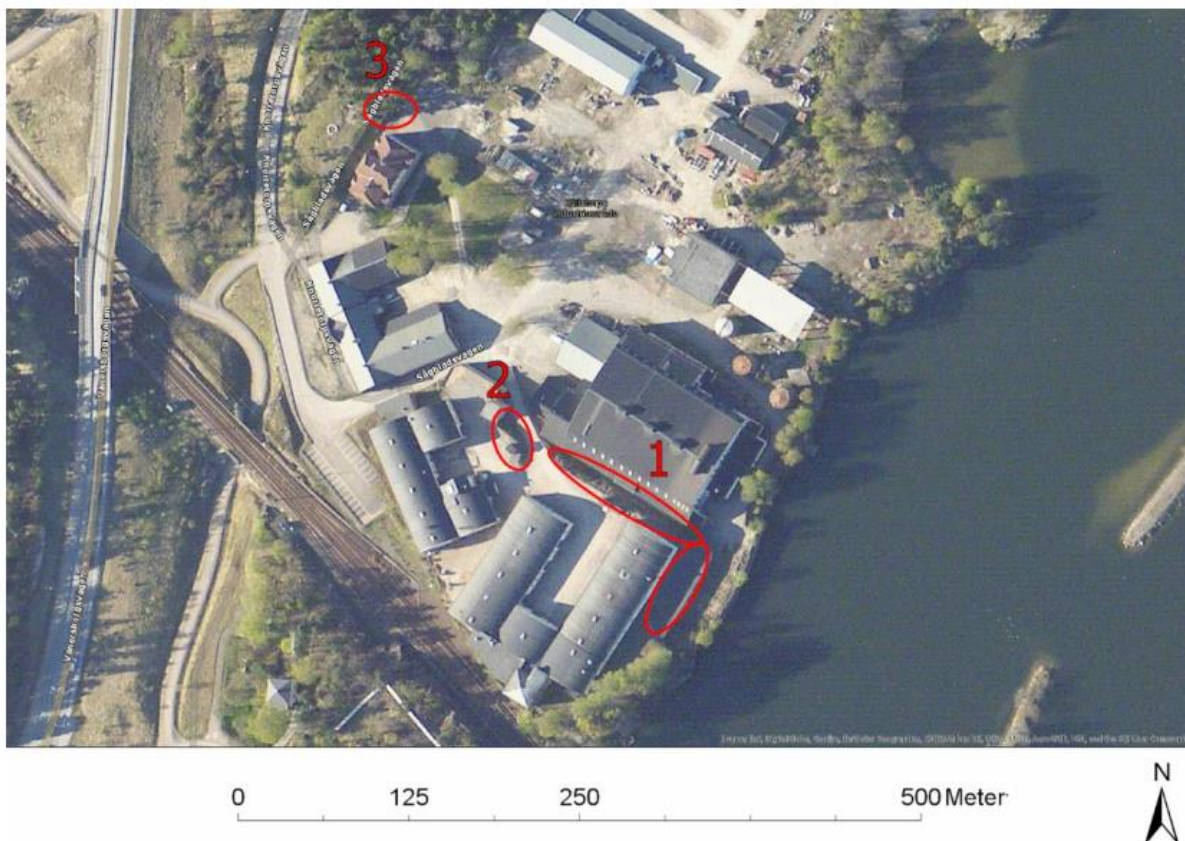
För områdesindelning, se Figur 1 nedan. Sammanfattningsvis var tre områden utpekade, där det för område 1 och 2 tidigare rekommenderades skrotning och bergförstärkande åtgärder och för område 3 endast skrotning.

Figur 1. Flygbild över området med undersökta slänter utmarkerade och nummerade 1 - 3.

Kvarvarande bergpartier kommer antingen vara inbyggda med stödmurar och täckas över upp till marknivå, och kommer då inte utgöra någon bedömd risk, eller har skrotats. Nuvarande åtgärder bedöms som tillräckliga för att stabiliteten kopplat till bergskärningarna ska vara tillfredställande. Inga ytterligare åtgärder, utöver att färdigställa pågående betong- och markarbeten vid stödmuren, föreslås.
