DECEMBER 2018
TROLLHÄTTANS STAD

DETALJPLAN STRIDSBERG, TROLLHÄTTAN

PM BERGTEKNIK

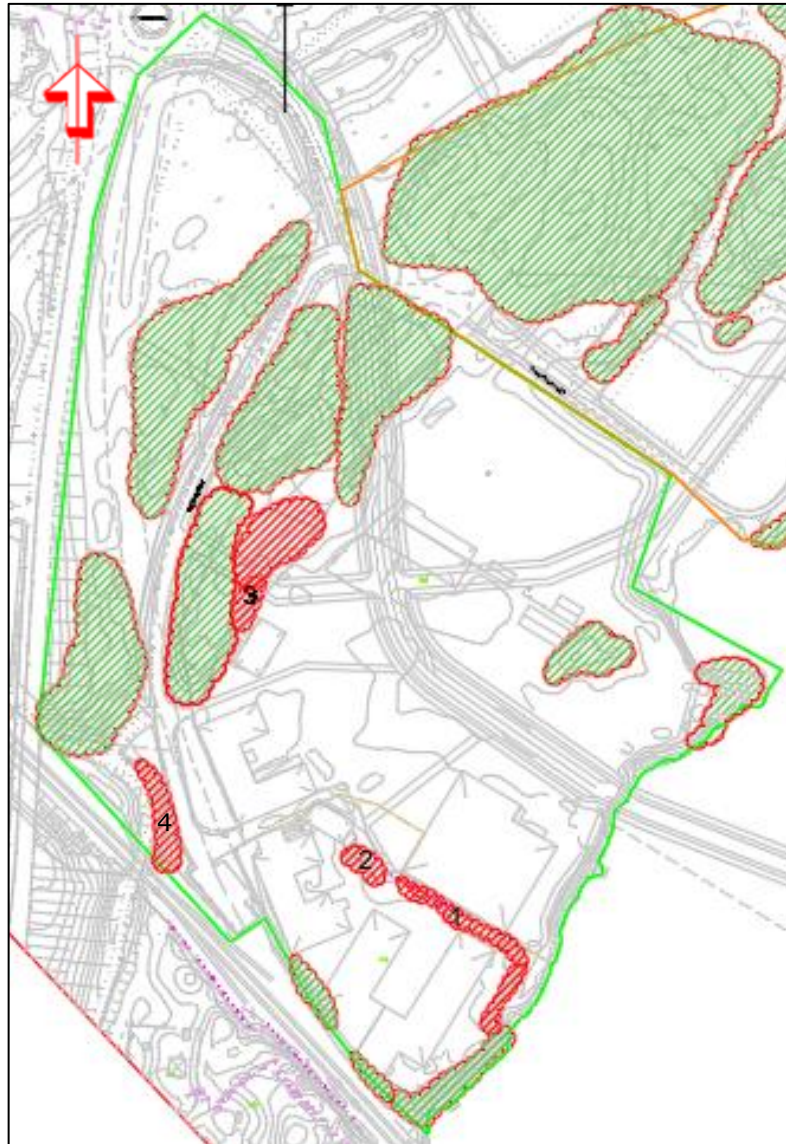
Området karaktäriseras av ytligt berg/berg i dagen, med flera rundade hållar genombrutna av enstaka sprickzoner. Dessutom finns ett antal slänter och bergskärningar med anmärkningar (se avsnitt 3.3).

*Figur 5 Områden med berg i dagen visas med grön respektive röd skraffering.
Rödmarkerade områden beskrivs mer i detalj i kapitel 3.3*

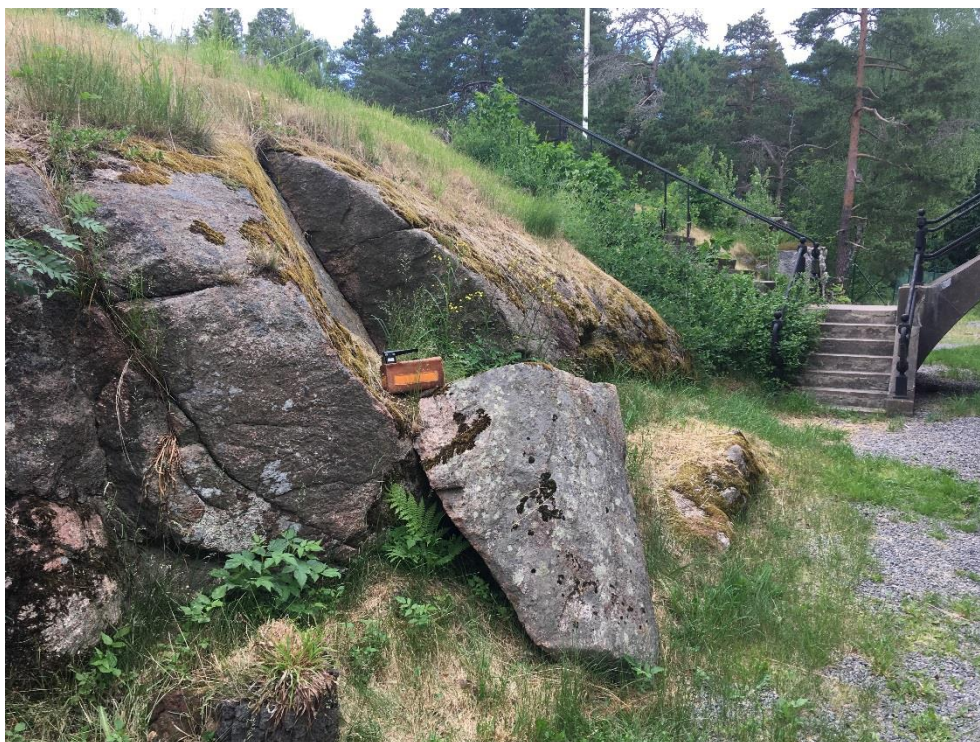
Figur 14. Använd Scintillometer på nedrasat block i problemområde 3.

Mätningen av den totala strålningen, gammastrålningen, visar värden på mellan 0,10-0,12 $\mu\text{Sv/h}$, se Figur 15. Detta betyder att marken klassas som låg- till normalradonmark och byggnader ska uppföras radonskyddande.
