STABILITETSHÖJANDE ÅTGÄRDER I BERG- STRIDSBERG, TROLLHÄTTAN

PM BERGTEKNIK

A126383 -B-PM-001

2019-06-19

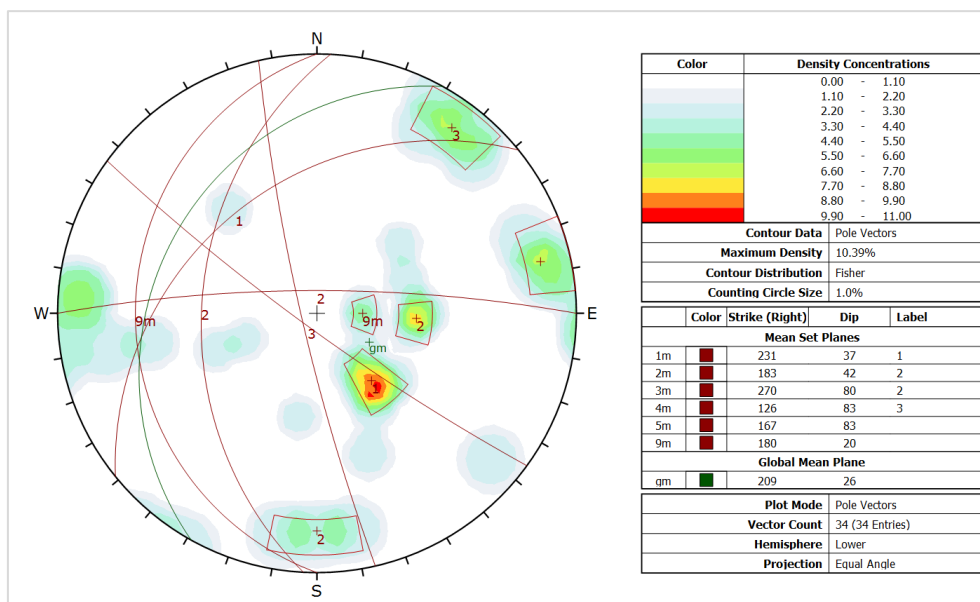
Den dominerande sprickriktningen stryker i nordöstlig-sydvästlig riktning (ca 200°-230°) och stupningen är flack till medelflack (25°-40°), mot nordväst, se 3. Förskiffringen följer den dominerande förskiffringsriktningen i området som även följer svaghetszonen som utgör Göta Älvs dalgång. I den strukturgeologiska redovisningen har observationer även från angränsande detaljplaneområde, Kvarter Knorren, använts för att få ett bredare och säkrare dataunderlag.

Sprickor (och förskiffringen) stryker i nordöstlig-sydvästlig riktning. Foliationen skärs av sprickor i nordvästlig och ös-västlig riktning vilket medför risk för blockutfall. Sammantaget ger strukturer i berget att särskilt slänter som sluttar mot öst eller nordöst är mindre stabila. Detta ska beaktas vid bergarbeten (exempelvis sprängning).

Figur 3. Stereonät med sprickriktningar från mätningar vid kartering (COWI, 2018)
