Teknisk förstudie av kulturmiljö i Nya Älvstaden

För:
Trollhättans stad

Datum: 2016-02-03
Uppdrag: 1215-147

Undersökning och utlåtande över
teknisk status för
industribyggnader
September - oktober 2015

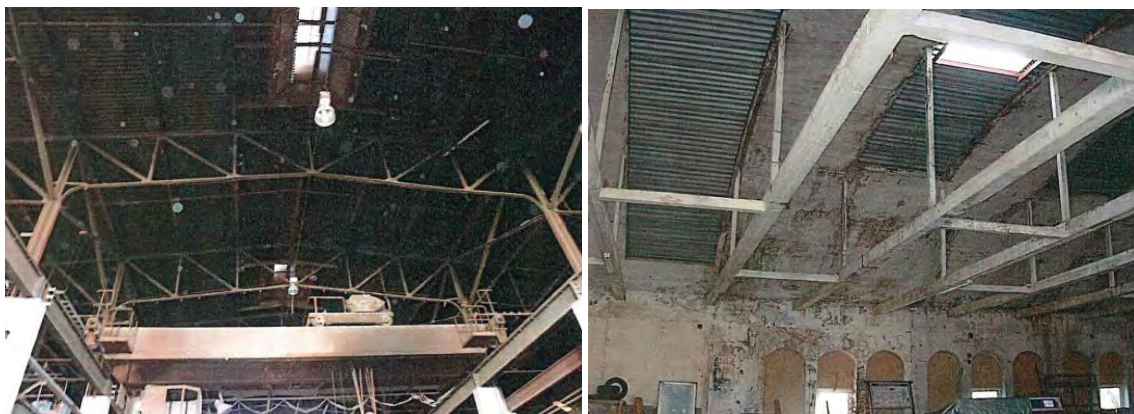
- Putsen har släppt både in- och utvändigt på flera byggnader.
- Befintliga golv i Martinverket är ej plana och det finns flera rännor och kanaler som ställvis är oljekontaminerade.
- Kontorets (utbyggnad av Martinverket i norr) bjälklag är i dålig kondition och måste bytas ut.
- Skyddsrummet är fuktskadat och det lukar tydligt av mögel eller liknande.
- Det finns inga tydliga tecken på sättningsskador, vilket sannolikt beror på att de är grundlagda på berg.
- Generellt är konditionen god givet byggnadernas ålder.

Figur 3 Foton från Martinverket och Sågbladstillverkningen.

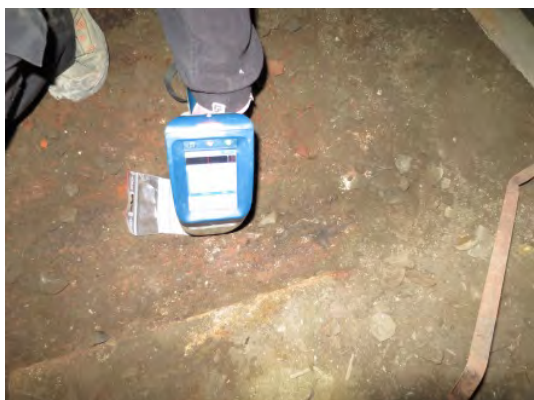
- Belysning saknades i byggnaden, kontroller har gjorts med ficklampa, vilket försvårade den visuella bedömningen.
- Golv med fyllnadsmassor (gult område) utgörs visuellt av grus, sand, slagg med inslag av tegel, ingen lukt av kemikalier. Här finns ställvis även mycket fågelträck.
- På betonggolvet i hall (blått område) förekommer damm och fågelträck. Betongen under damm etc. ser relativt ren ut.
- Tegelväggar i hall är putsade och vitmålade, smuts och damm förekommer. I ett hörn är väggen svart av sot, se svart oval markering.

Figur 6. Ungefär halva delen av den större hallen har mjukgjord yta med fyllnadsmassor (gult område).

- Golv med fyllnadsmassor (gult område) är förorenade, halter mellan KM-FA, ställvis även över FA.
- Betonggolv (KM-MKM) (blått område)
- Väggar låga <MKM (grön streckat linje)

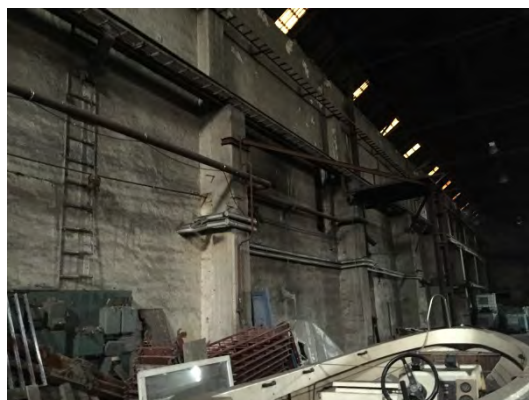
Figur 7. Tegelväggar är invändigt putsade, vitmålade och mer eller mindre smutsig/sotiga (grön strekat område).

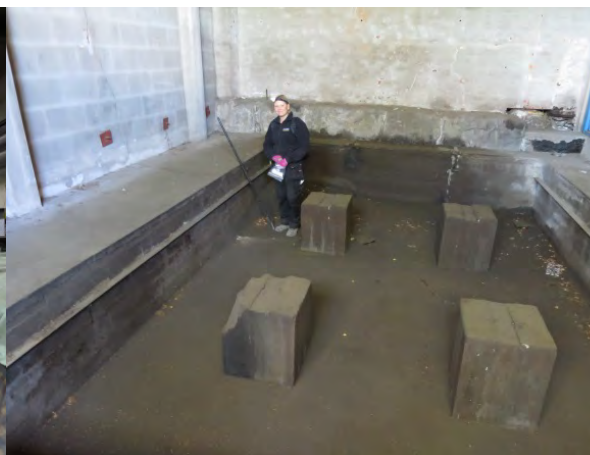
Figur 12. F d cisternrum mot älven, visuellt mycket förorenad och har en stark oljelukt.

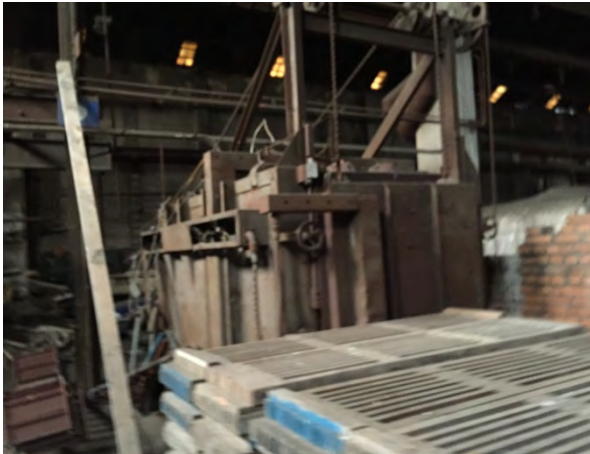
Figur 15. En del äldre industriell utrustning finns kvar från f d verksamhetsutövare.

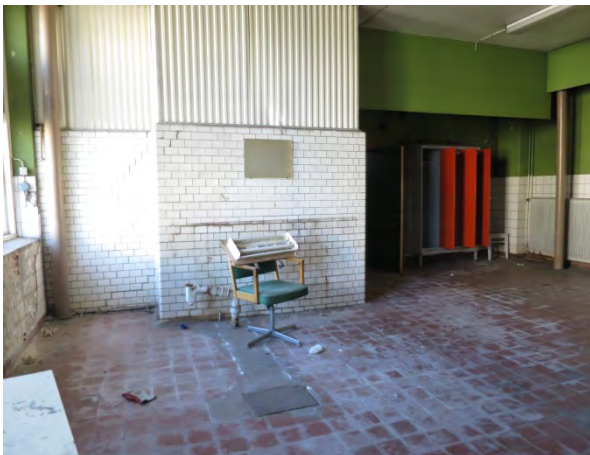
Figur 17. Äldre kakel på plan 1 i kontorsbygganden har asbest i fix bakom kaklet. Kaklet har delvis rasat från väggarna.

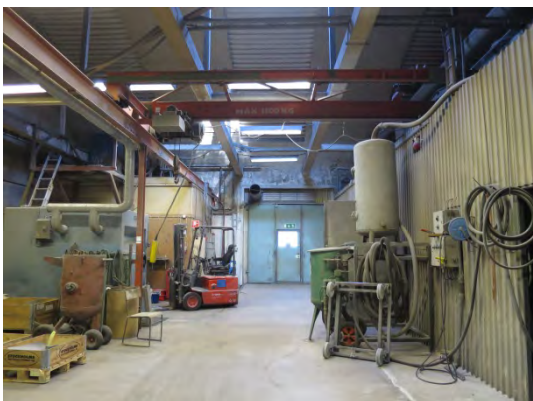
Figur 21. Golv och väggar är dammiga av blästersand från pågående verksamhet.

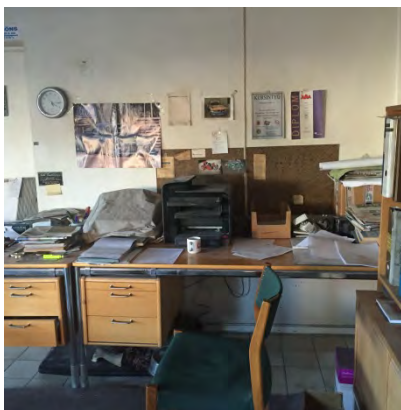
Figur 22. Personalutrymmen bedöms ha ytskikt från 80-tal, ej asbest eller PCB.

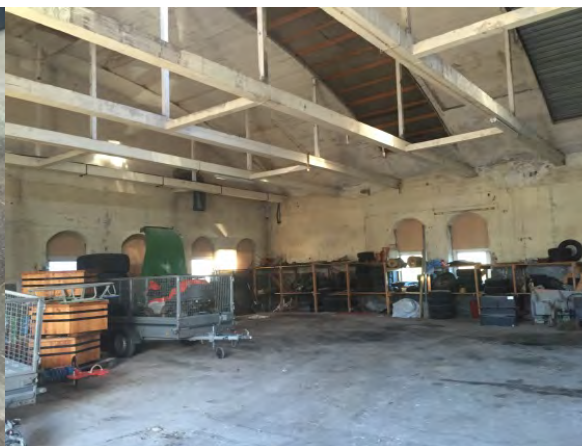
Figur 24. Enstaka små oljefläckar finns på betonggolvet i hallar.

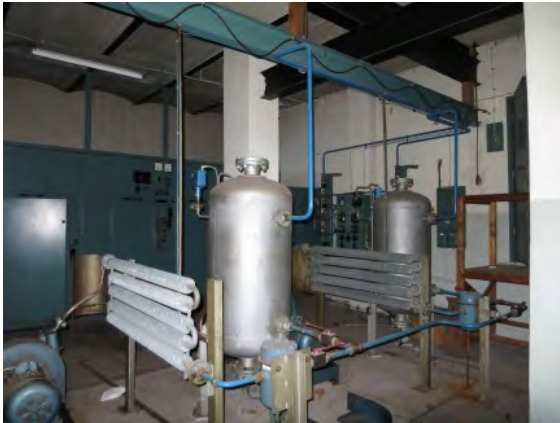
Figur 25. Mindre mängd oljefläckar finns på betonggolv i f d transformatorrum, ingen PCB har påträffats.

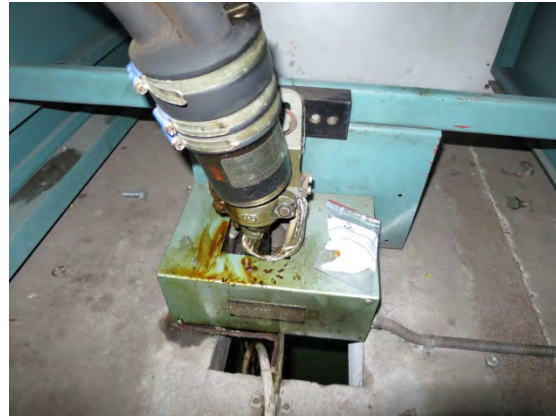
Figur 26. Oljefläckar under traverser och transformatorer innehöll ej PCB enligt analys.

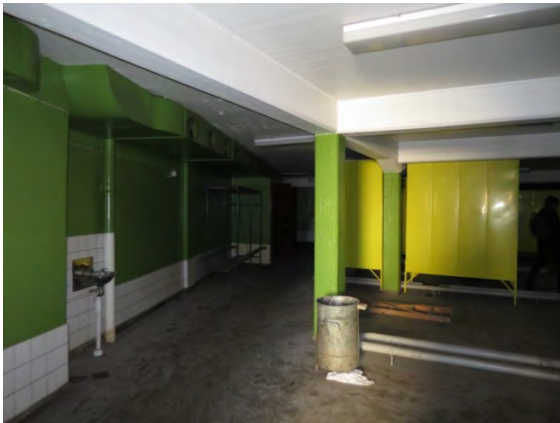
Figur 27. Äldre omklädningsrum på plan 2, ej i bruk. Fix bakom kakel innehöll ej asbest enligt analys.

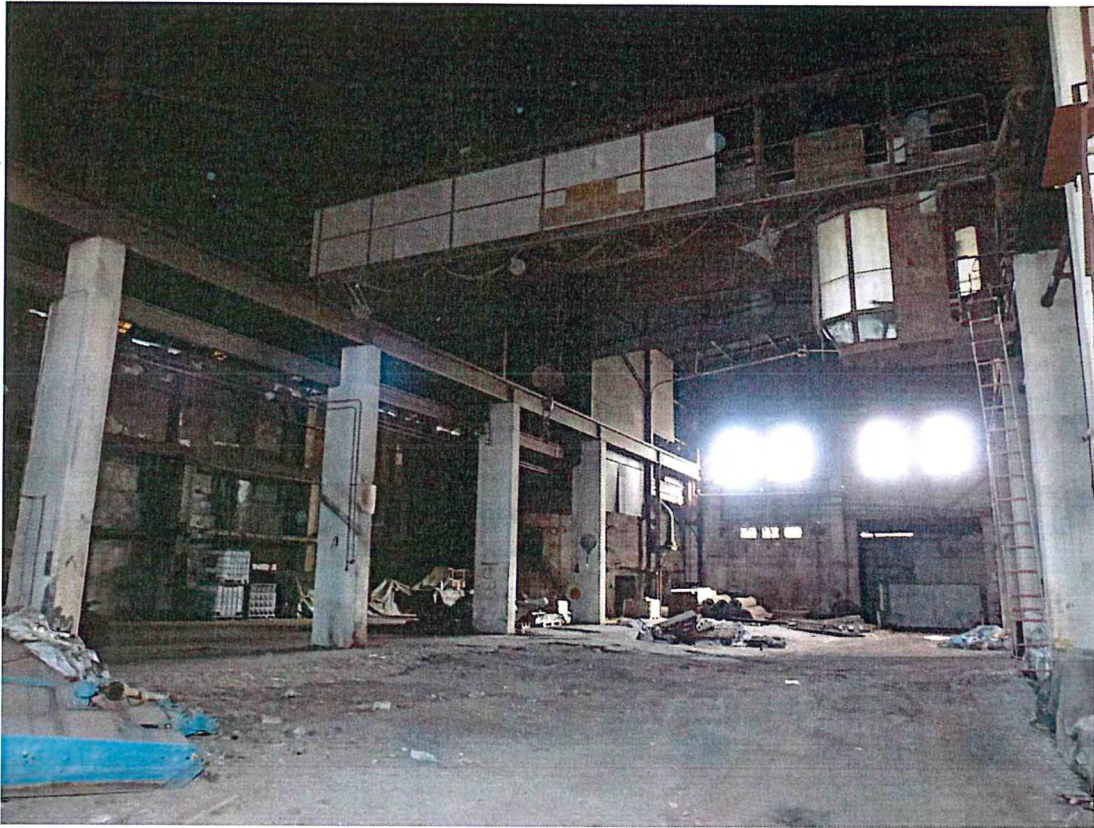
3. Betongpelare, traverser och grusgolv i industrihallen

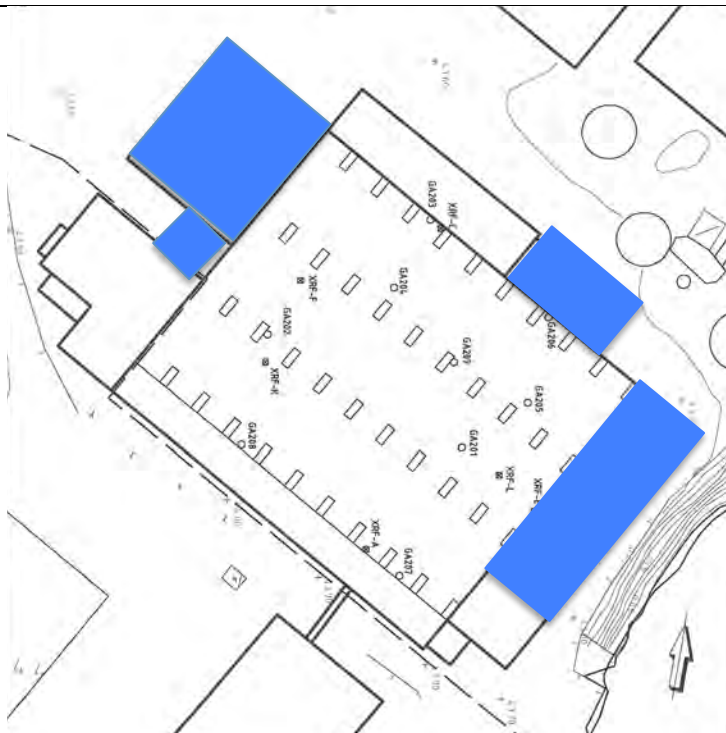
De blåmarkerade byggnadsdelarna föreslås rivas.

Till höger syns tegel med stora skador efter frostsprängningar, som orsakats av läckande stuprör.

Skador i puts och mur lagas i. Där rivningar sker bör slätputs användas. På sikt bör hela byggnaden få slätputs.

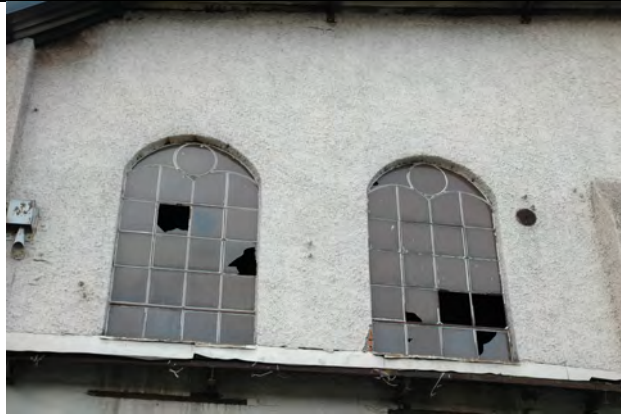
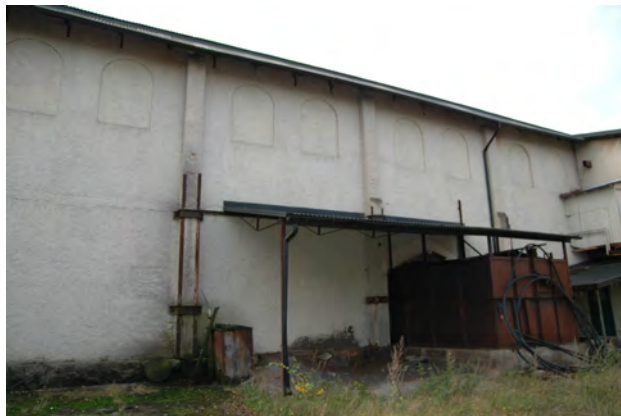
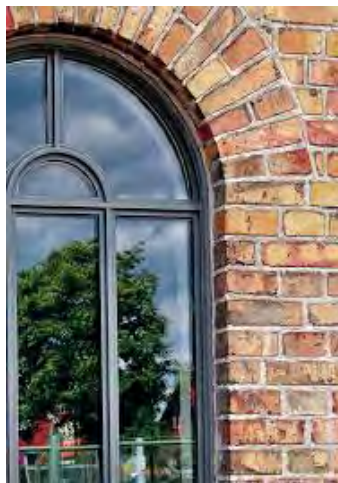
Överst syns två originalfönster med järnbågar.

Ovan till höger syns en rad med igensatta fönsteröppningar på Martinverkets norra långsida

Till höger exempel på nya, väl anpassade aluminiumfönster från renoverade lokstallar i Malmö m.m.

Befintliga gjutjärnsfönster renoveras med blästring, rostskyddsbehandling, målning, glasning och kittning. Dessa fönster har höga kulturhistoriska värden och har stor betydelse för byggnadens karaktär, liksom för upplevelsen av den industrihistoriska dimensionen.

Igensatta fönster tas upp. Eftersom det är mycket svårt och kostsamt att få tag på nya gjutjärnsfönster med samma mått som de gamla, föreslås att de nya fönstren istället kan utföras i exempelvis aluminium. De nya fönstren bör ha smäckra profiler och en indelning så lik de äldre gjutjärnsfönstren som möjligt. Genom att en annan fönstertyp används blir tilläggen lätt avläsbara.

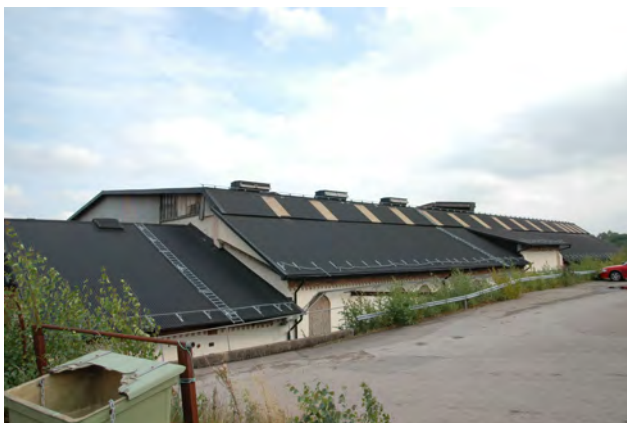
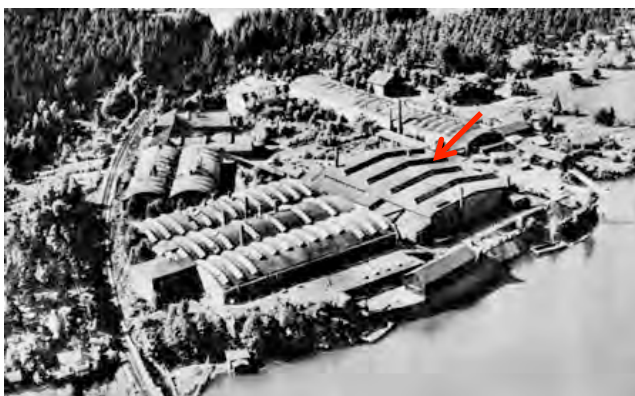
Ovan syns Martinverkets tak som det ser ut idag. Till höger en äldre flygbild där Martinverkets lanterniner syns tydligt, se pilen.

Lanterninerna tas upp för att ge ett större ljusinsläpp och återställa byggnadens karaktär. Eventuellt läggs då taket om med pannplåt eller liknande.

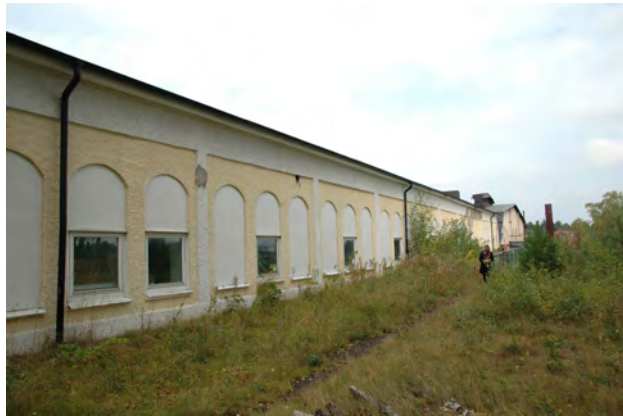
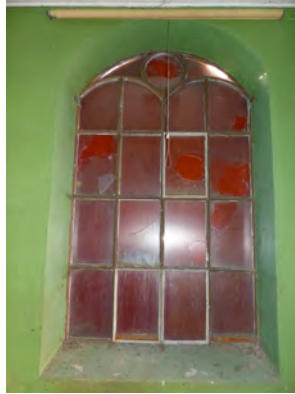
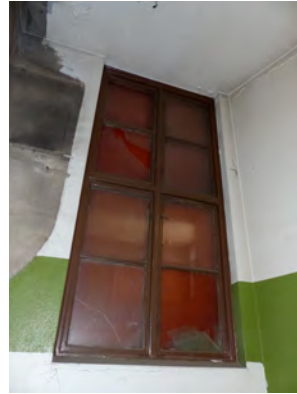
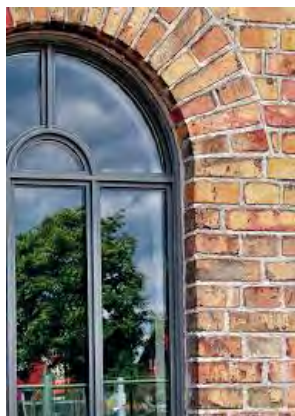
Överst till höger fönster som föreslås tas upp och ersättas.

Till höger i mitten: Järn- och träbågar som skall renoveras.

Till höger exempel på väl anpassade aluminiumfönster från renoverade lokstallar i Malmö.

Fönstren tas upp till ursprunglig storlek. Befintliga äldre järnfönster renoveras med blästring, rostskyddsbehandling, målning, glasning och kittning. Träfönster skrapas, kittas, målas och glasas. Igensatta fönster tas upp och rundade fönster sätts in. Viktigt här är att fönstren är väl anpassade och har smäckra bågar, se exempel på ett modernt aluminiumfönster nedan till höger.

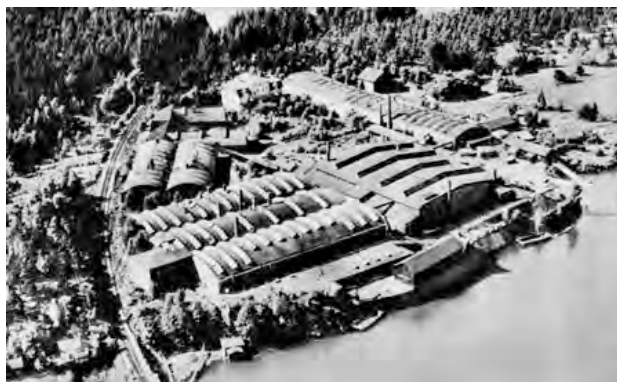
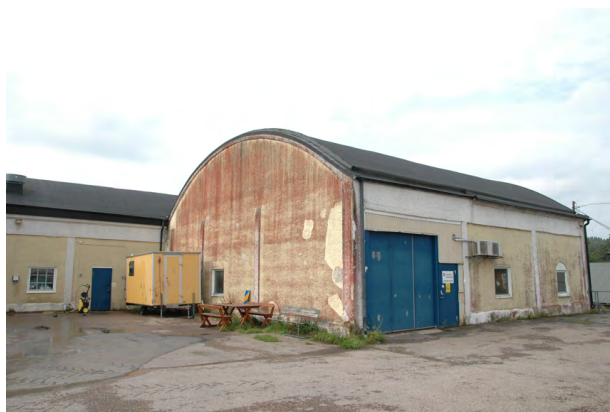
Ovan en äldre flygbild där byggnadernas lanterniner syns tydligt. Till höger en bild på dagens papptak.

Takens lanterniner återställs i möjligaste mån, för att förbättra ljusinsläppet och återställa byggnadens karaktär. Om tilläggsisolering av taken skall ske bör detta ske på ovansidan av taket, för att inte förvanska den kulturhistoriskt intressanta konstruktionen.

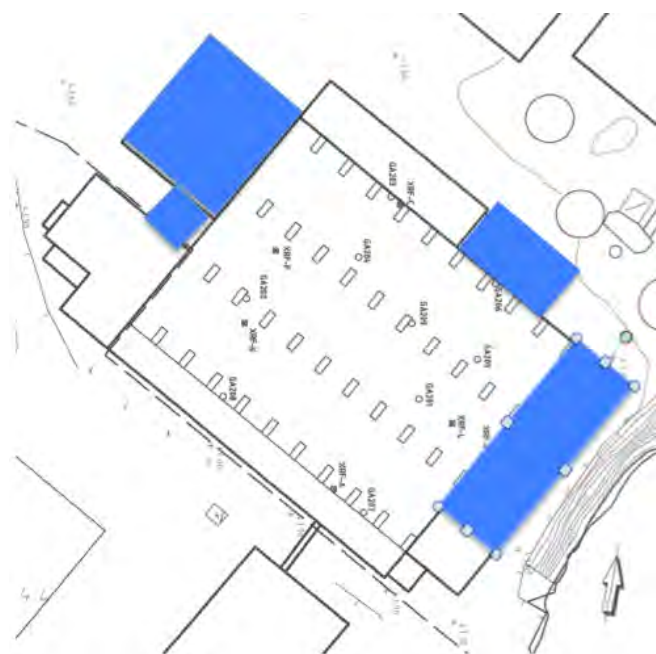
De delar som är markerade med blått föreslås rivas.

Skador i puts och mur lagas i. Där rivningar sker bör slätputs användas. På sikt bör hela byggnaden få slätputsad fasad.

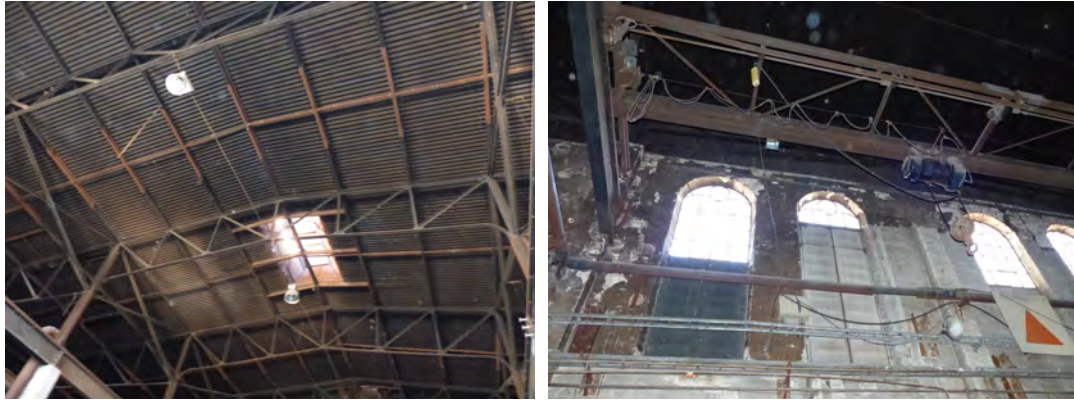
Till vänster foto på fackverket i taket. Till höger fönster som föreslås återställas.

Befintliga gjutjärnsfönster renoveras med blästring, rostskyddsbehandling, målning, glasning och kittning. Dessa fönster har höga kulturhistoriska värden och har stor betydelse för byggnadens karaktär, liksom för upplevelsen av den industrihistoriska dimensionen.

Igensatta fönster tas upp. Eftersom det både är mycket svårt och kostsamt att få tag på nya gjutjärnsfönster med samma mått som de gamla, föreslås att de nya fönstren istället kan utföras i exempelvis aluminium. De nya fönstren bör ha smäckra profiler och en indelning så lik de äldre gjutjärnsfönstren som möjligt. Genom att en annan fönstertyp används blir tilläggen lätt avläsbara.

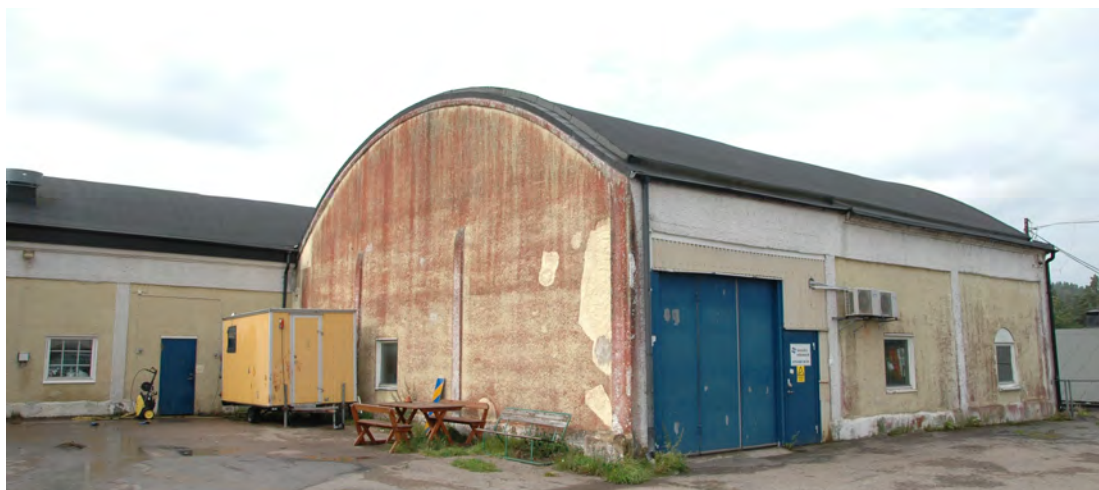
Hyveljärnsbyggnaden

Del av hyveljärnsbyggnaden sedd från sydväst.

Byggnaden, som är ett tidigt exempel på prefabricerad byggnad i betong, levererades i delar och uppfördes 1909-10. Troligen var teglet i fasadfillningarna mellan betongbalkarna synligt från början. I dag är fasaderna putsade med en grov, blekgul spritputs. Ramverk, balkar och takfot har samma typ av puts men är målade vita. De välvda, pappklädda taken hade ursprungligen lanterniner, som under årens lopp satts igen. Takkonstruktionen är uppbyggd med invändiga takstolar i betong, en konstruktion som både är ovanlig och av stort industrihistoriskt intresse. De välvda fönsteröppningarna är mestadels igensatta.

Ramstycken och takfot föreslås slätputsas, för att tydligare markera konstruktionen och få en mer ursprunglig materialverkan. Takens lanterniner återställs/nygestaltas, för att förbättra ljusinsläppet och återställa byggnadens karaktär. Fönstren tas upp till ursprunglig storlek. Befintliga fönster renoveras med blästring, rostskyddsbehandling, målning, glasning och kittning. Igensatta fönster tas upp och rundade fönster, förslagsvis aluminiumfönster med smäckra profiler, sätts in. Om tilläggsisolering av taken skall genomföras bör detta ske på

ovansidan av taket, för att inte förvanska den kulturhistoriskt intressanta konstruktionen.

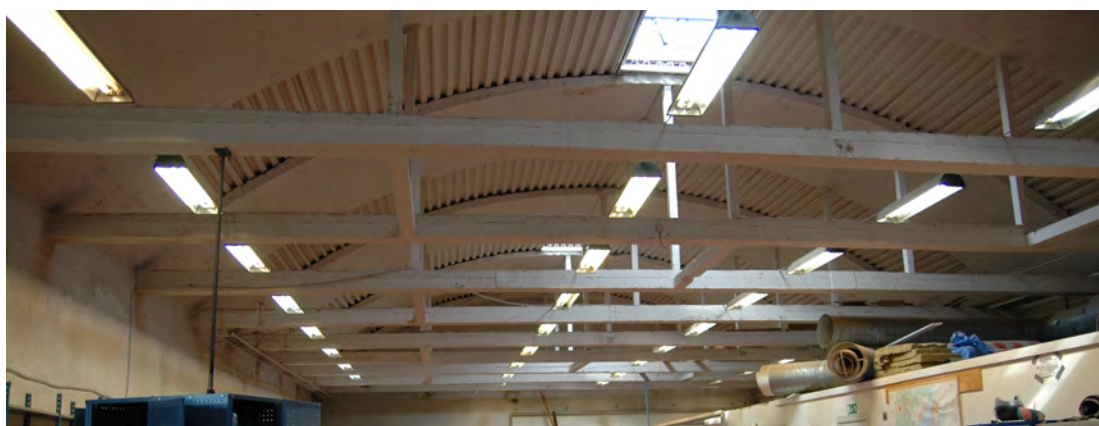
Den kultur- och industrihistoriskt intressanta takkonstruktionen.

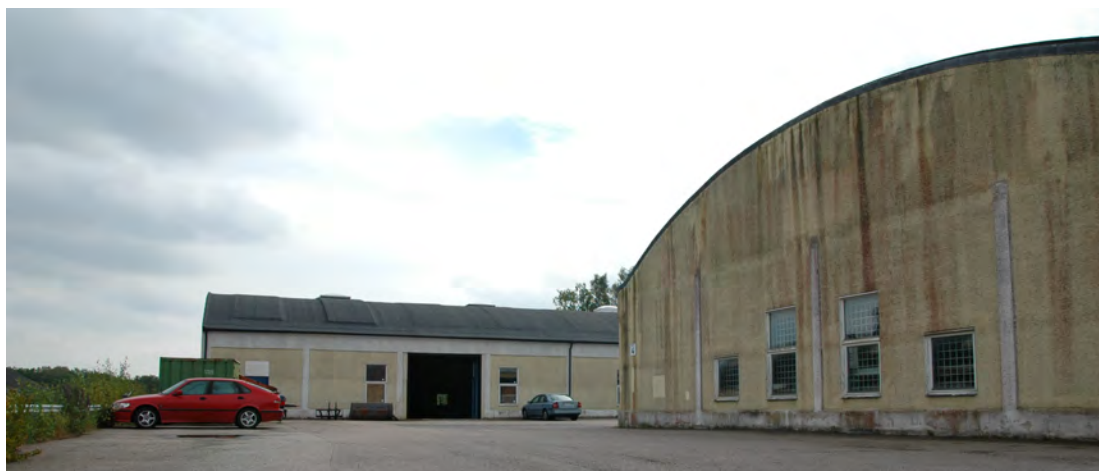
Avsynings-/förpackningsbyggnaden

Delar av avsynings- och förpackningsbyggnaden sedda från nordost.

Slätputsning av ramstycken och takfot för att tydligare markera konstruktionen och få en mer ursprunglig materialverkan. Takens lanterniner

återställs/nygestaltas, för att förbättra ljusinsläppet och återställa byggnadens karaktär. Befintliga originalfönster renoveras med blästring, rostskyddsbehandling, målning, glasning och kittning. Igensatta fönster tas upp till ursprunglig storlek och rundade fönster sätts in, exempelvis aluminiumfönster med smäckra aluminiumprofiler. Om tilläggsisolering av taken skall ske bör detta ske på ovansidan av taket, för att inte förvanska den kulturhistoriskt intressanta konstruktionen.

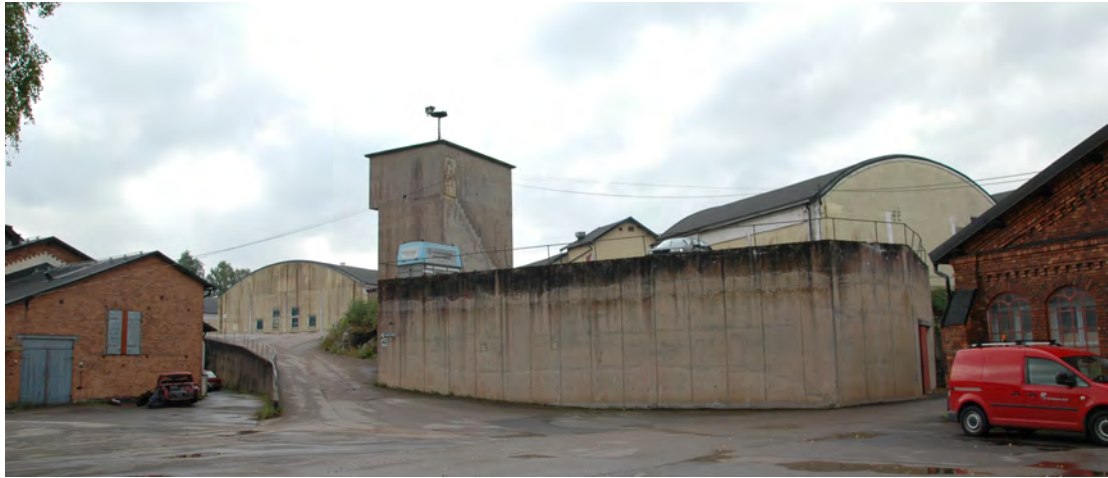
Vid entrén till området ligger ett skyddsrum med hisstorn. Skyddsrummet i betong, som utgör en större volym, ligger invid inkörsvägen. Hisstornet, som likaledes är utfört i betong, höjer sig över omgivande bebyggelse. Tornet har stor betydelse för områdets karaktär och utgör en viktig volym i rummet. Den råa betongytan tillför ytterligare en dimension och lägger ännu en årsring till de övriga.

Hisstornet med skyddsrummet nedanför.

Skyddsrummet föreslås rivas för att rumsligheten vid entrén skall förbättras. Hisstornet föreslås bevaras, både för sina karaktärsskapande egenskaper och som ett dokument från beredskapstiden och de byggnadsverk som då tillkom i området.

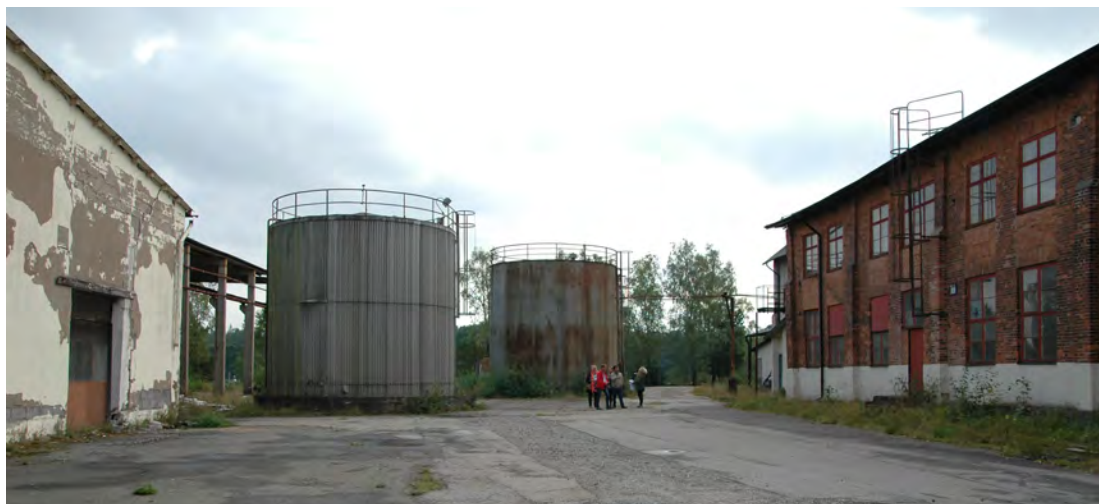
Cisterner

Cisternerna utgör i dag en viktig del i miljön kring Martinverket.

Nordost om Martinverket finns i dag tre cisterner med varierande grad av rostangrepp. De utgör ett skulpturalt inslag i miljön och har stora karaktärsskapande värden. De utgör också en del av berättelsen om industriverksamheten.
