Geoteknisk utredning till detaljplan för Gullriset 2

PM Geoteknik

RegNo 556767-9849
Kv Gullriset – tekniska utredningar
30039913
Nysättersvägen 2 utveckling AB
2022-12-13
Ann-Louise Elliot, Emma Berntström
segotfs003\projekt\27204\30039913_kv_gullriset_
_tekniska_utredningar\000\07_arbetsmaterial\trafik\pm trafik 220530 1.docx

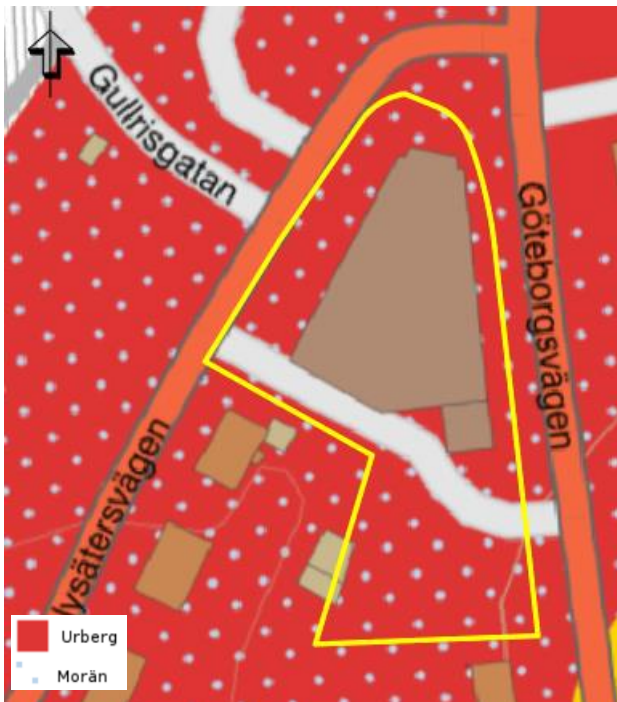
Figur 2 Utsnitt ur SGU:s jordartskarta (jordarter skala 1:25 000 – 1:100 000), undersökningsområde markerat i gult. © SGU (2022)

Enligt SGU:s jordartskarta utgörs området av ett tunt lager morän som vilar på berg, se Figur 2. SGU:s jorddjupskarta visar att uppskattad jorddjup är mellan 0 och 1 meter, se Figur 3.

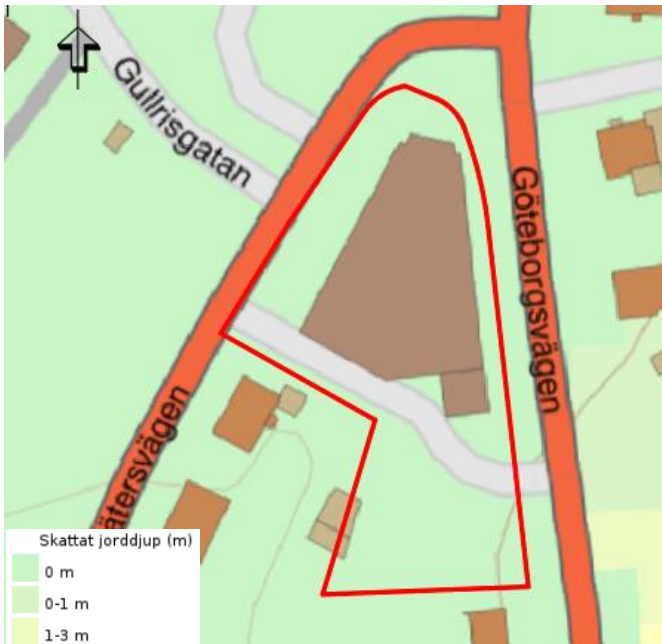
Figur 3 Utsnitt ur SGU:s jorddjupskarta, undersökningsområde markerat i rött. © SGU (2022)
