# GEOTEKNISKT PM

GEOTEKNISK UTREDNING

LINDVEDEN 9:14 M.FL.

G24002, LINDVEDEN

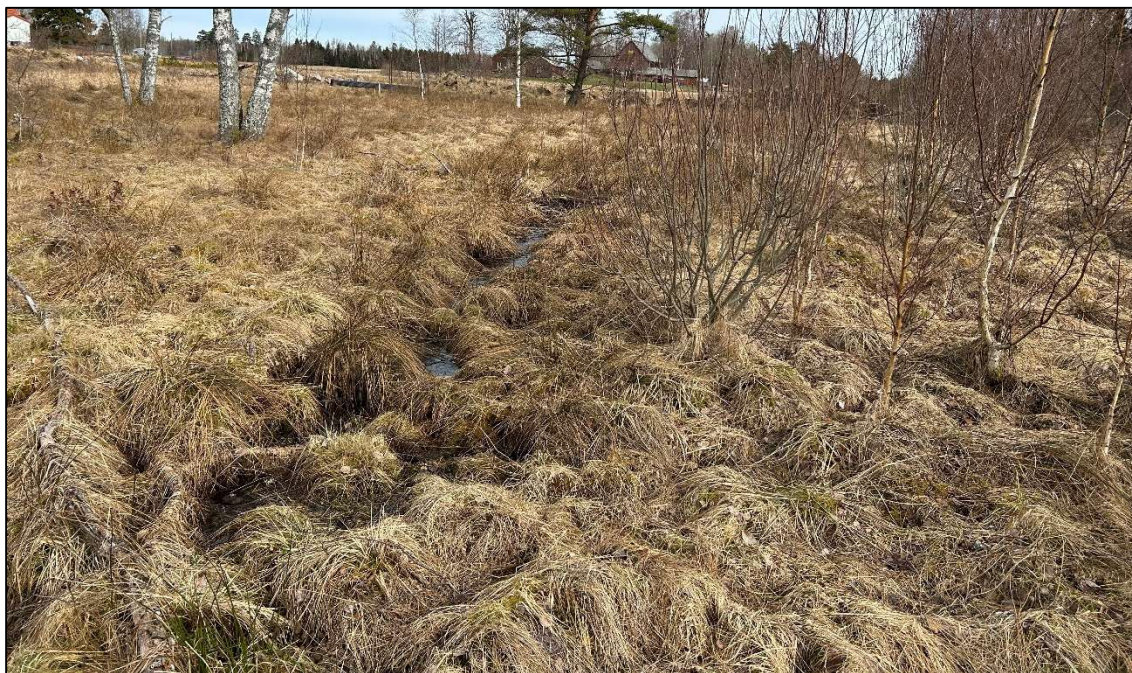
Figur 4. Bild tagen på markytan inom undersökt område 2024-03-18. Den visar typområde flackt sedimentärt område, Typområde A. Vyn går mot Trollhättevägen i väst (MEC AB).

Området kan grovt indelas i två typområden, ett flack sedimentärt område och lite kuperad terräng med berghäll i dagen eller ringa jorddjup, se Figur 4 och 5.

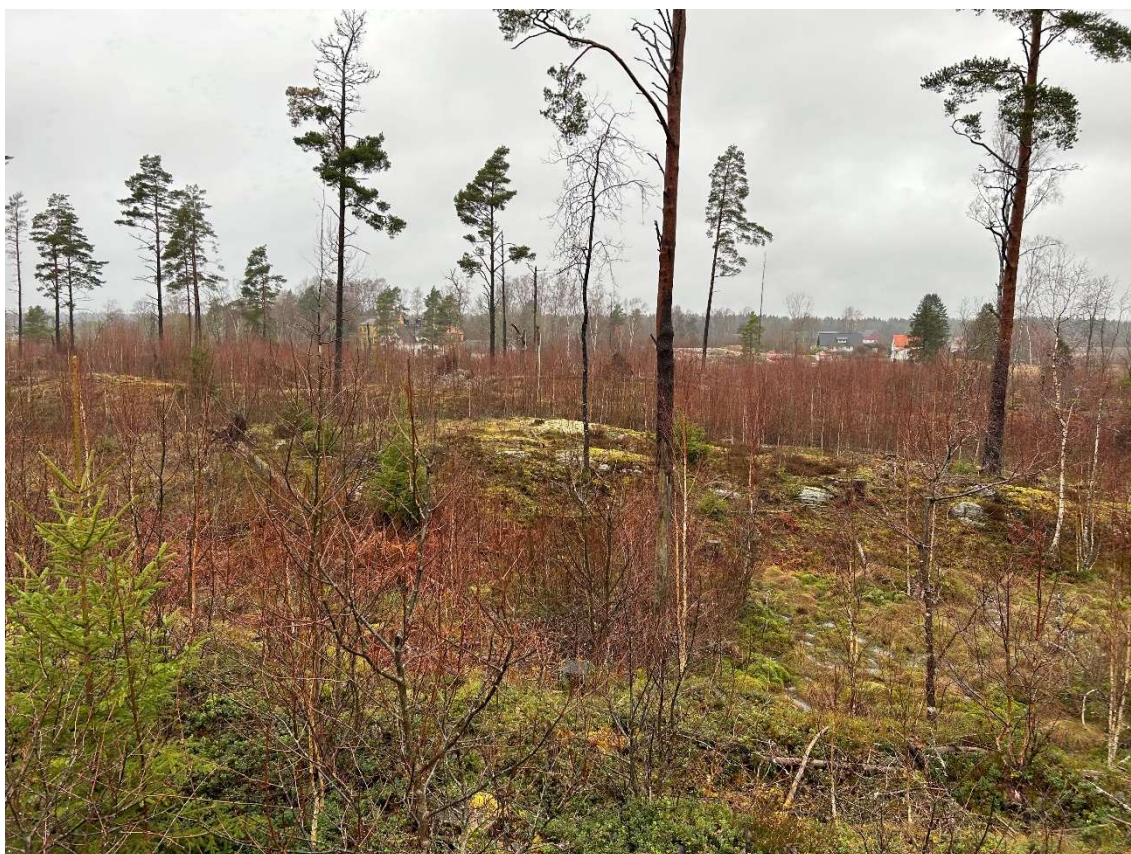
Figur 5 Bild tagen på markytan inom södra delen 2024-02-22. Bild visar berghällar i dagen eller ringa jorddjup, typområde B. Vyn går mot norr. På höger ser man villor vid fastigheten 9:17, på vänster sidan syns gamla plastfabriken på fastigheten 9:9 (MEC AB).

Undantaget från den långsträckt geometrin är den högsta bergkullen (ca +75m) inom området i söder. Bergkullen uppvisar lokalt mycket branta slänter som närmar sig vertikal lutning, med höjdskillnader på cirka 2–3 m. Den generella släntlutningen ligger huvudsakligen i intervallet 30–50°
