## GEOTEKNISKT PM

HAMNKONTORET, TROLLHÄTTAN  
AB EIDAR TROLLHÄTTANS BOSTADSBOLAG

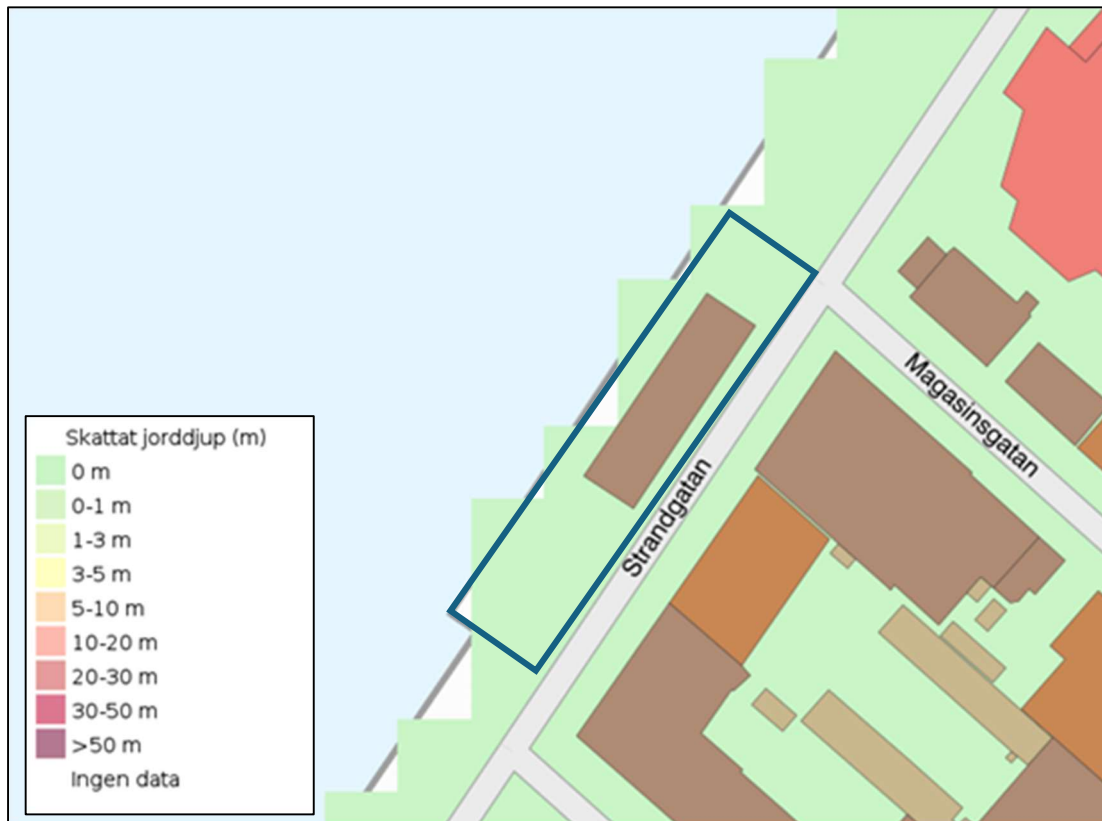
Figur 6. Förväntat jorrdjup enligt geologiska kartbladet, blå polygon markerar ungefärligt läge för undersökt område, bild hämtad 2026-04-13. Källa: SGU:s kartvisare.

Enligt SGU:s jorddjupskarta bedöms jorddjupet inom undersökt området huvudsakligen vara mycket begränsat, se Figur 6.

Enligt nu utförda undersökningar varierar djupet till berg inom det undersökt området mellan ca 4–6 m. Djupet till berg ökar generellt i riktning mot Göta-älv, vilket indikerar släntberg mot älven. Störst uppmätt jorrdjup, ca 6 m påträffades i sonderingspunkt 26MEC03. Det minsta uppmätta djupet till berg var ca 4 m i sonderingspunkt 26MEC04.

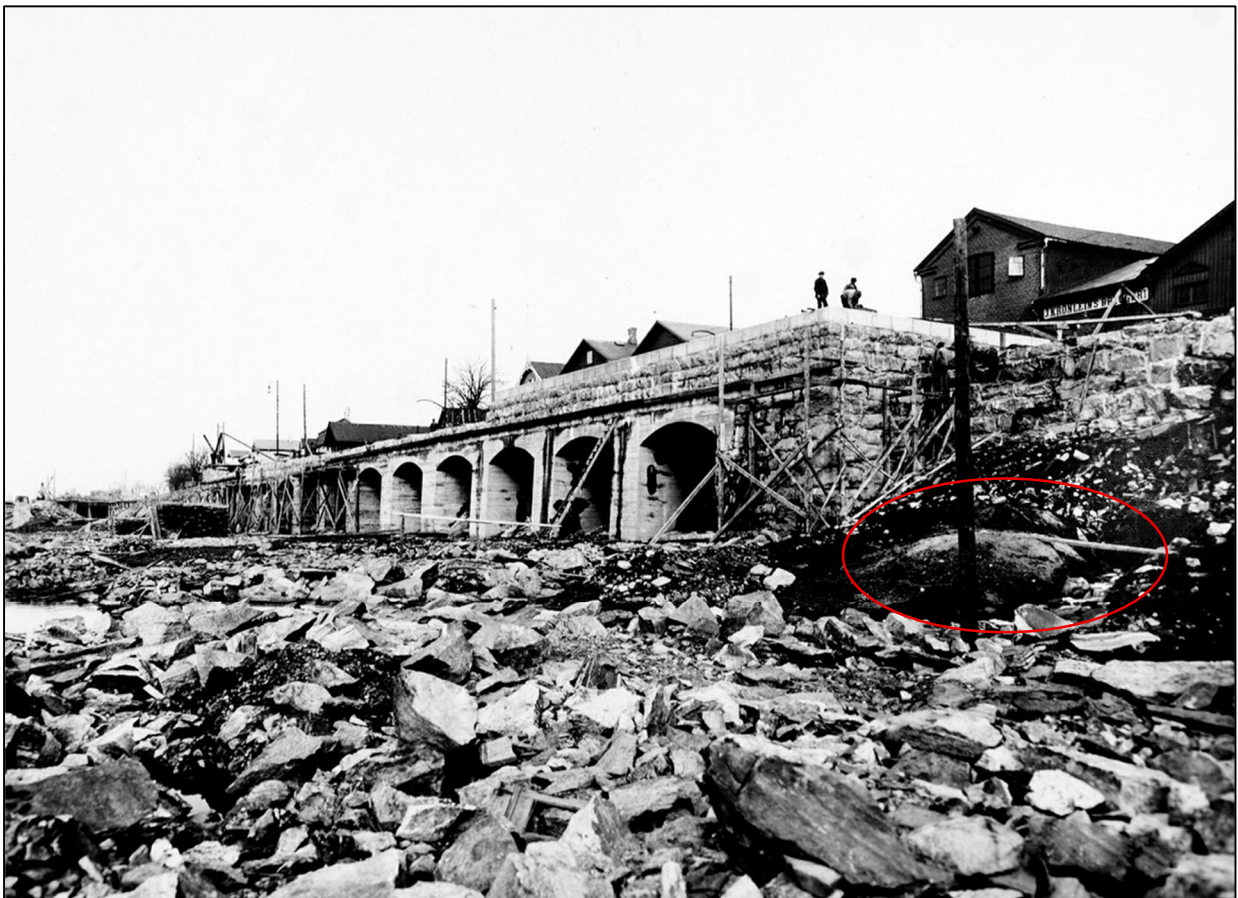
Figur 11. Historiskt fotografi från 1915, vy mot nordost. Röd markering visar förmodat berg i dagen i anslutning till kajkonstruktionen. Bild tillhandahållen av beställaren.

Vid tidpunkten för analysen har kajkonstruktionens grundläggning inte kunnat fastställas. Med stöd av tillgängligt underlag, inklusive historiska fotografier, se Figur 10 och 11, bedöms kajkonstruktionen vara grundlagd på berg. Med hänsyn till kvarstående osäkerheter har även ett alternativt fall beaktats, där konstruktionen antas sakna direkt förankring i berg.

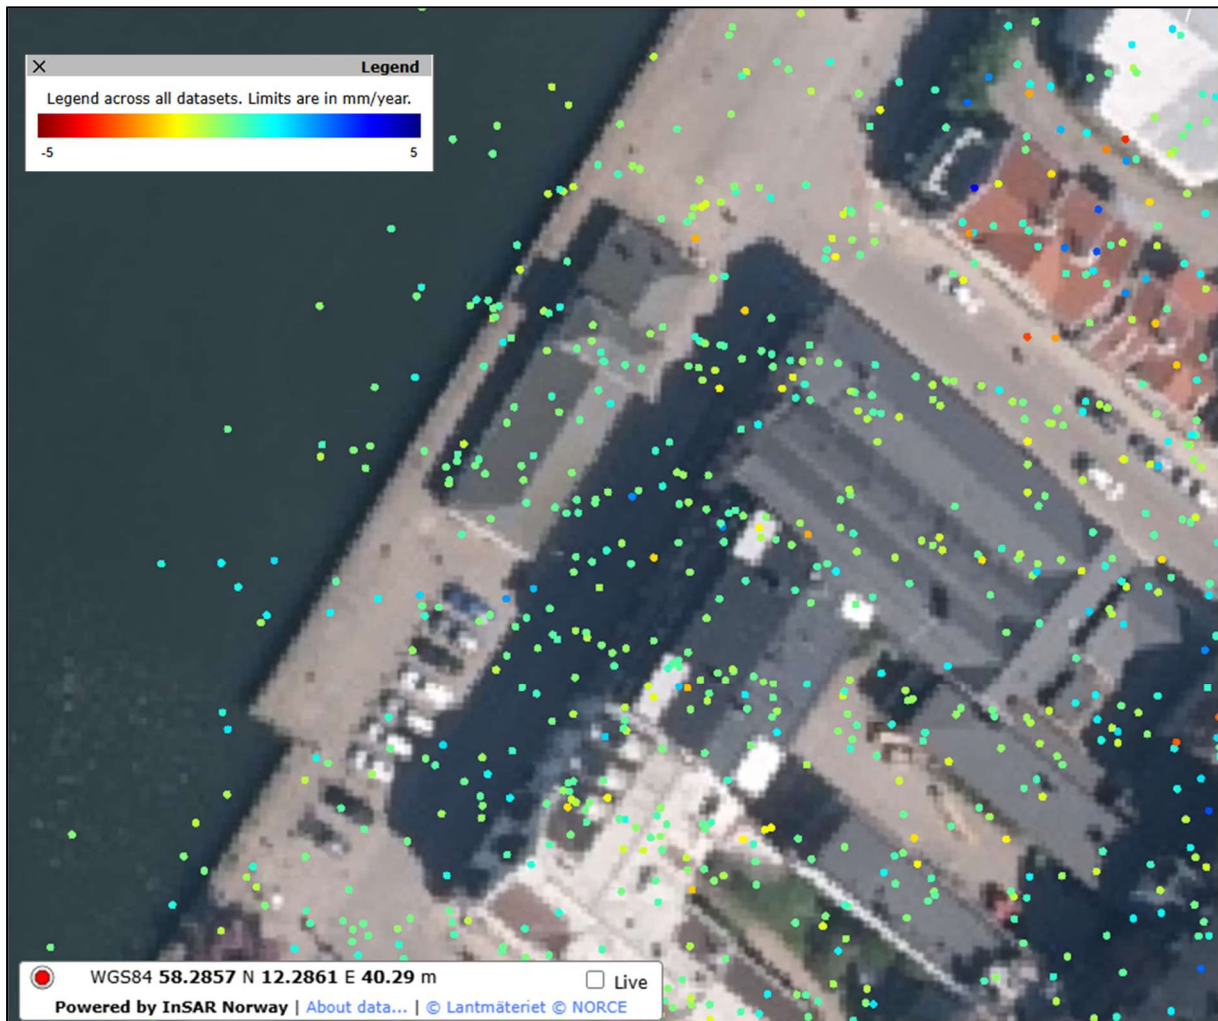
Figur 14. Observerad naturlig sättning inom området. Källa: insar.rymdstyrelsen.se, hämtad 21 april 2026.

Förekommande jordar består huvudsakligen av friktionsjord, vilken inte bedöms vara sättningsbenägen. I Figur 13 och 14 redovisas utdrag ur rymdstyrelsens sättningskarta, vilken visar att markytan inom planområdet området uppvisar en genomsnittlig naturlig sättningshastighet om 0,05 mm per år.

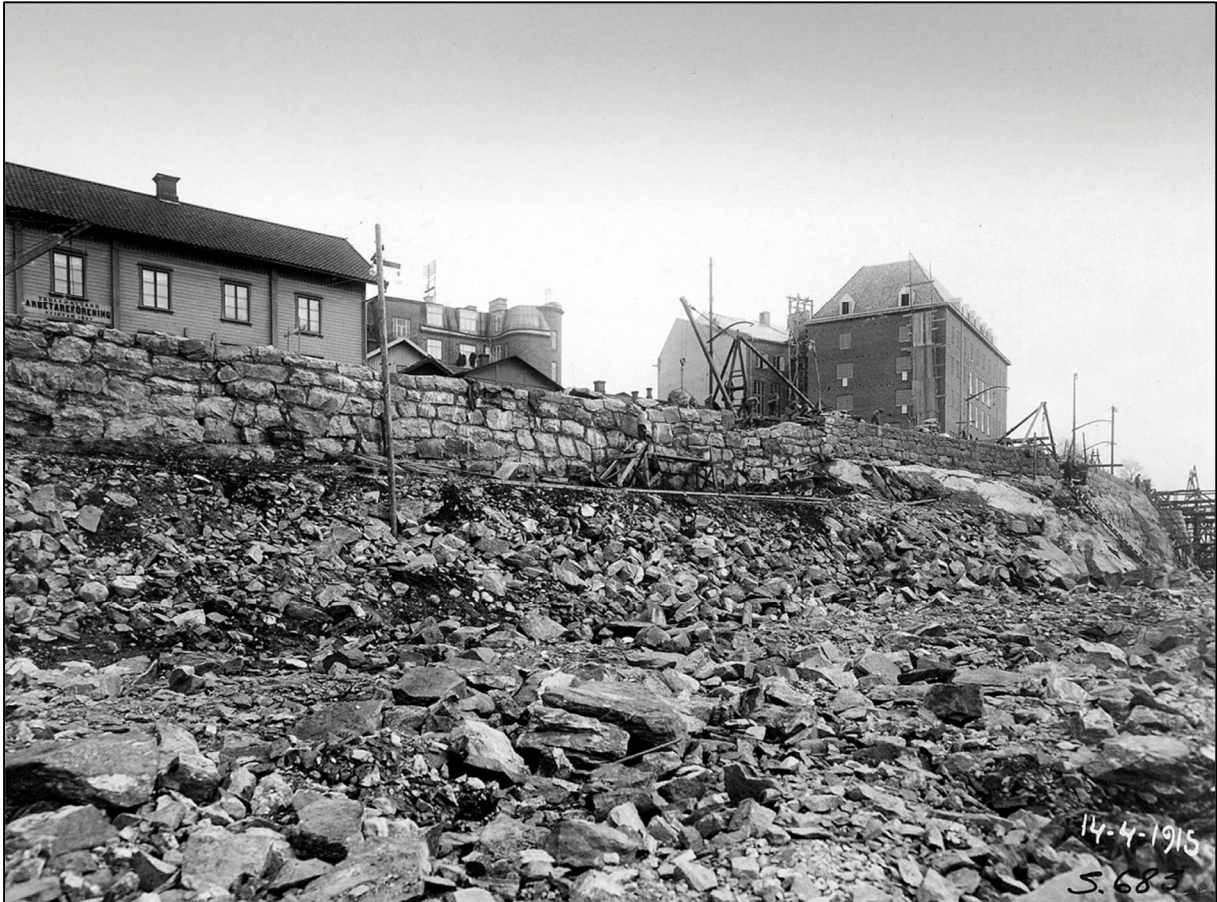
Figur 15. Historiskt fotografi från 1915, vy mot sydost. Bild tillhandahållen av beställaren.

Förekommande jordarter bedöms delvis vara erosionskänsliga vid exponering för strömmande vatten i Göta älv. Historiskt underlag visar samtidigt att erosionsskydd i form av sprängsten har använts i anslutning till kajkonstruktionen och den sammanhängande stenmuren, se Figur 15. Den utplacerade sprängstenen bedöms begränsa erosionen längs strandlinjen och vid släntfoten.
