MAX BURGERS AB

DEL AV LADUGÅRDSBYN 1:2 TROLLHÄTTAN
NY PARKERINGSPLATS

PM GEOTEKNIK

2022-11-16

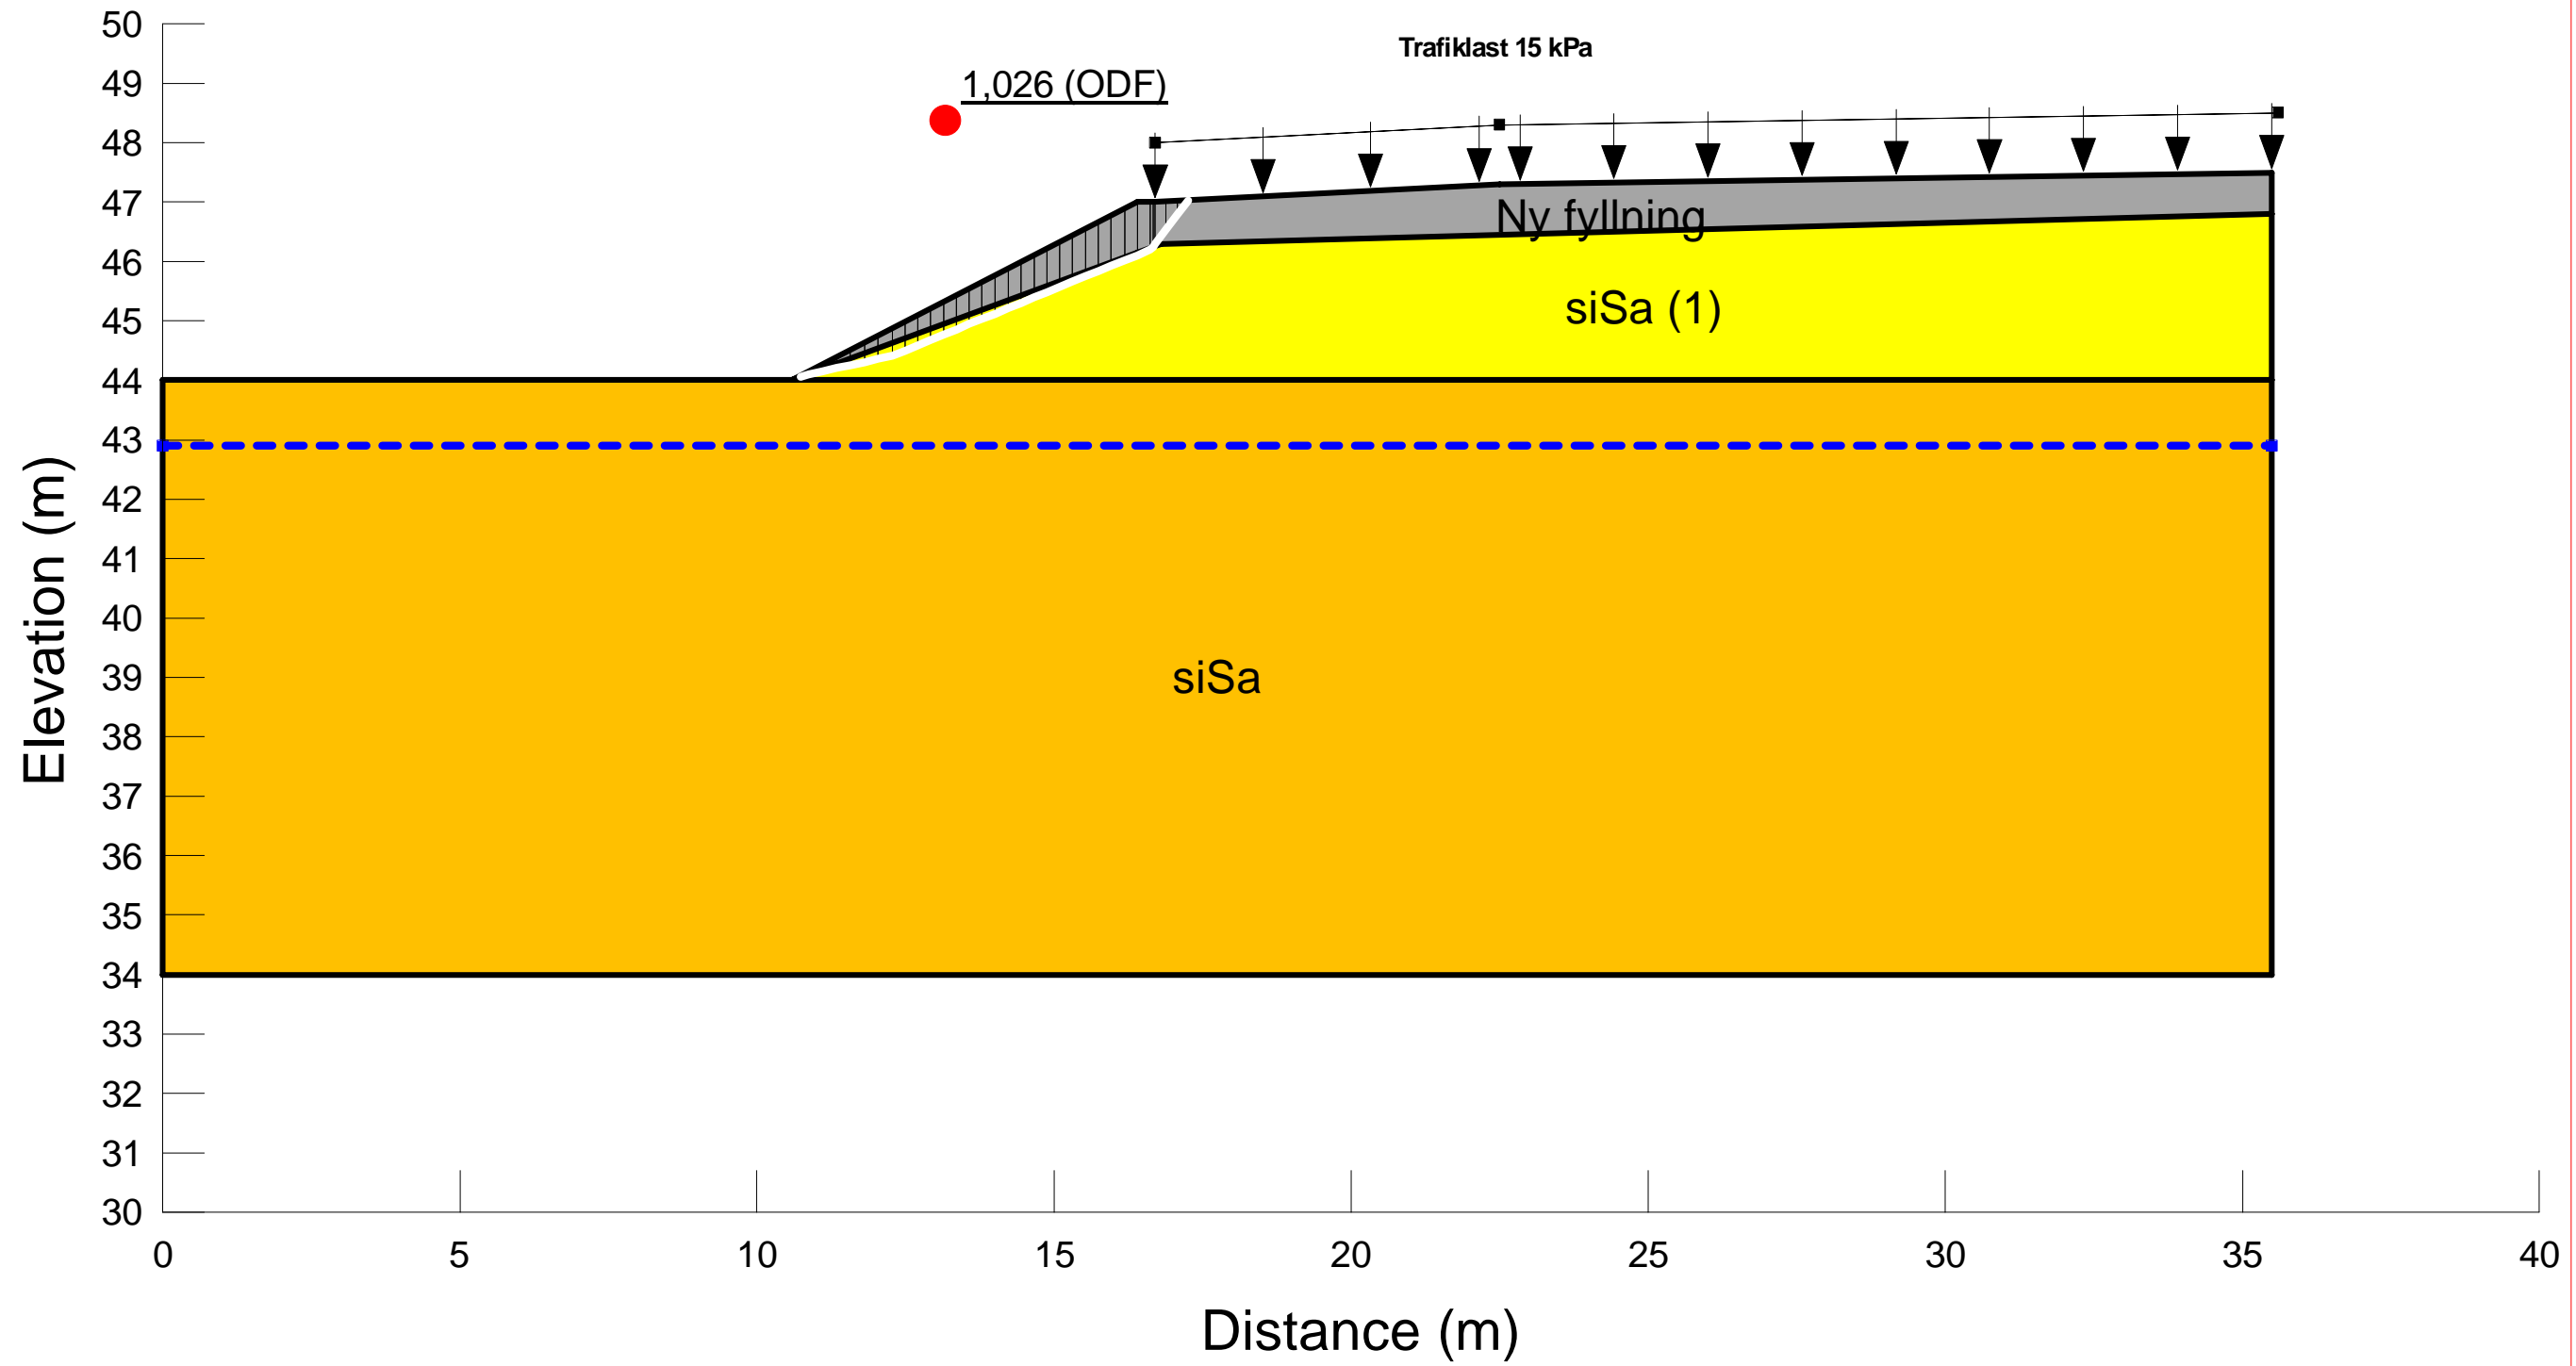
Sektion B_NY.gsz / SLOPEW / 23.10.520

Partialkoefficienter:

Permanenta yt- och punktlaster
 γ_A : Favorable = 1, Unfavorable = 1
 Variabla yt- och punktlaster
 γ_A : Favorable = 0, Unfavorable = 1
 Egenvikt av jord
 γ_A : Favorable = 1, Unfavorable = 1
 Dränerad hållfasthet
 $\gamma_M=1,44$
 Odränerad hållfasthet
 $\gamma_M=1,7$

| BILAGA 1 | SLÄNTSTABILITETSBERÄKNING (3 SIDOR) |
