Underlag för yttrande - Statligt byggnadsminne

## Bergkanalen

# Nya slussar och justerad farled

Slussar i Trollhätte kanal

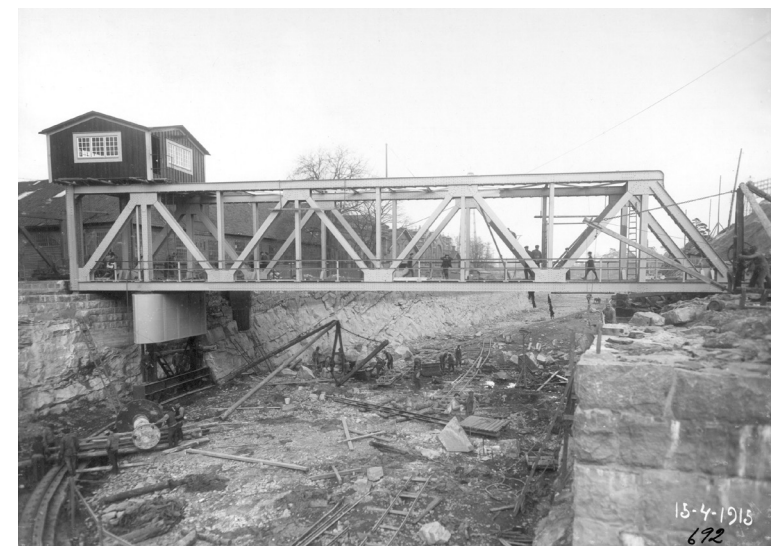
**Figur 12** Konstruktionen av Nohabs nya understödda svängbro för tunga järnvägstransporter närmar sig färdigställandet år 1915. Sjöfartsverket

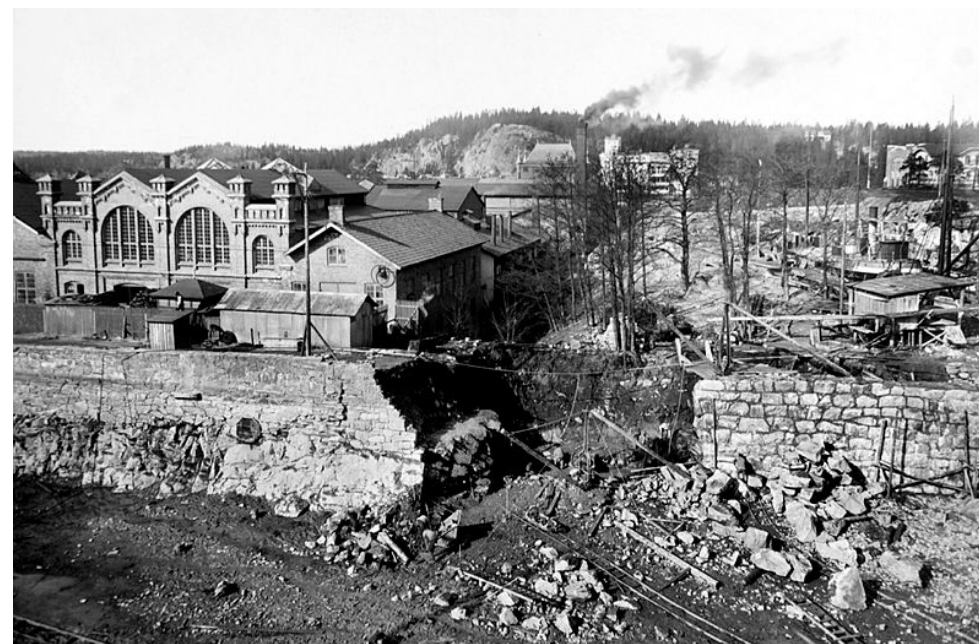
**Figur 19** Breddning inför 1916 års Bergkanal. Murning pågår mellan Dockan och Nydqvist & Holms numera rivna verkstad. Foto: Annie Wallén år 1914. Innovatum.

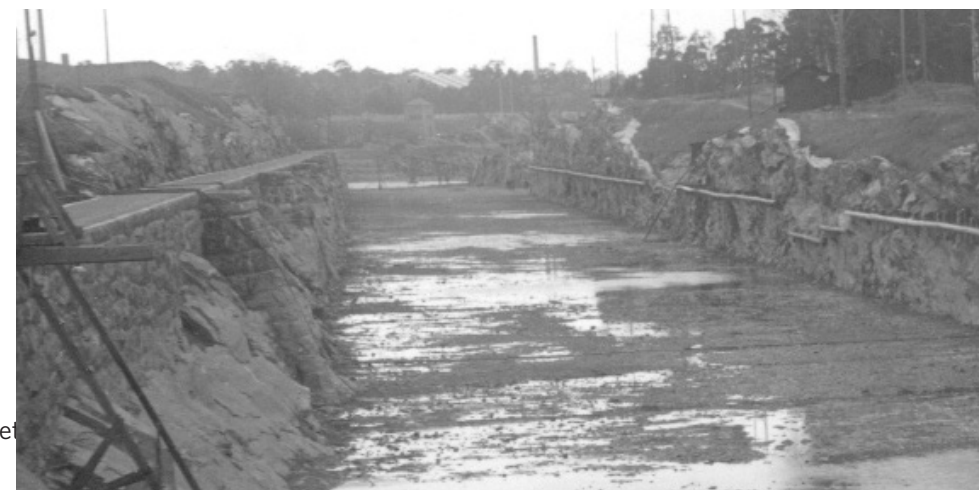
**Figur 21** Foto mot söder, dragvägen i höjd med Kanalön. Till vänster syns de pelare som från början stöttade upp dragvägen. Stödpelarna togs sannolikt bort i samband med 1970-talets breddning av Bergkanalen. Sjöfartsverket.

Delar av dragvägen påverkades av arbetena på 1970-talet men har i de flesta fall reparerats och återuppbyggts. I samband med arbetena revs de stödpelare som var uppmurade på ca 75 meters avstånd från varandra utmed dragvägen (se figur 21,27). Vid Österlånggatans södra ände gjordes ingrepp i dragvägens kajmur vilken har återmonterats med ett stort antal synliga kramlor av armeringsjärn som borrats in i stenen. Söder om Klaffbron har delar av kanten ersatts med spont- och betongpartier.

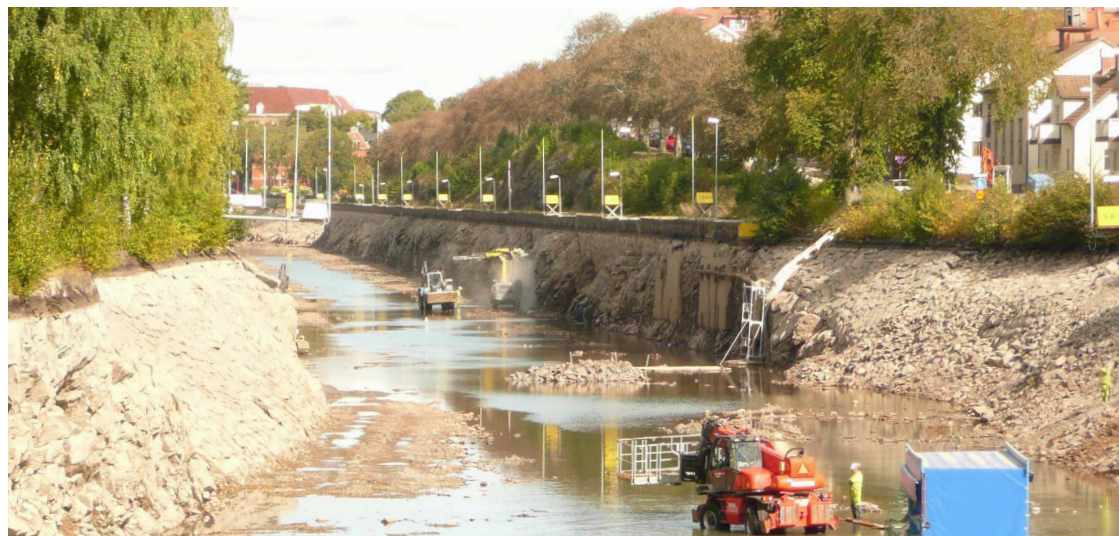
**Figur 25** Dragvægen utmed Österlånggatan då kanalen var tömd. Till höger tar resterna av den ursprungliga glacismuren vid. Den närmaste dragvægdsdelen med betongförstärkningar påverkades under 1970-talets arbeten och har återuppbyggtts med hjälp av armeringsjärn som kramlor.

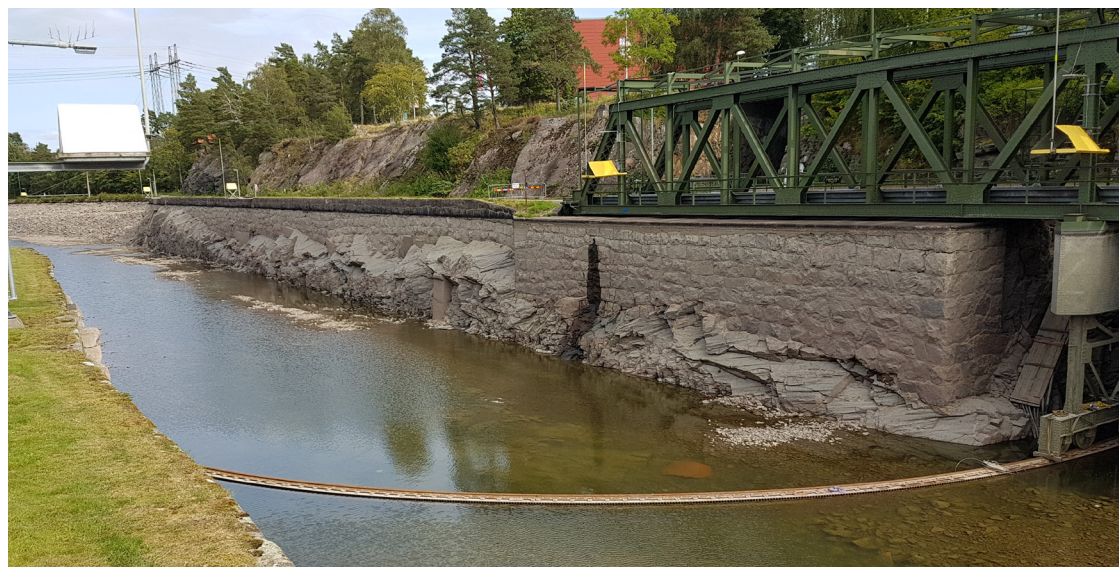
**Figur 26** Dragvægen och svängbron vid tömd kanal. De välbevarade murarna framträder tydligt. Dessa murar bevaras. Inga ingrepp ska göras varken i dragvægsmurar eller murarna till brofundamentet.

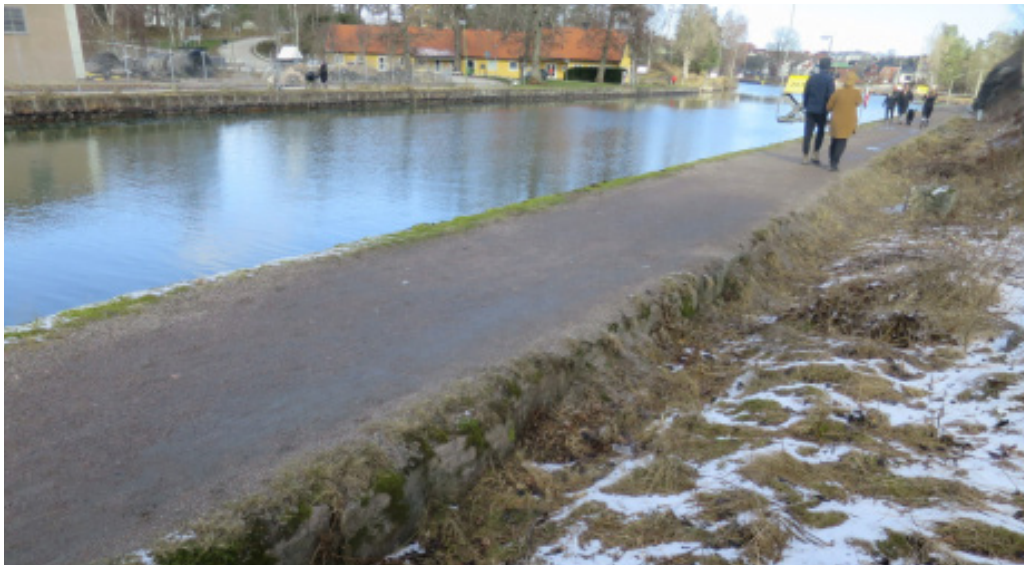
**Figur 29** Foto från Vårdprogrammet som visar att dragvägen har murade kanter även mot landsidan vilket överensstämmer med påträffade konstruktionsritningar.

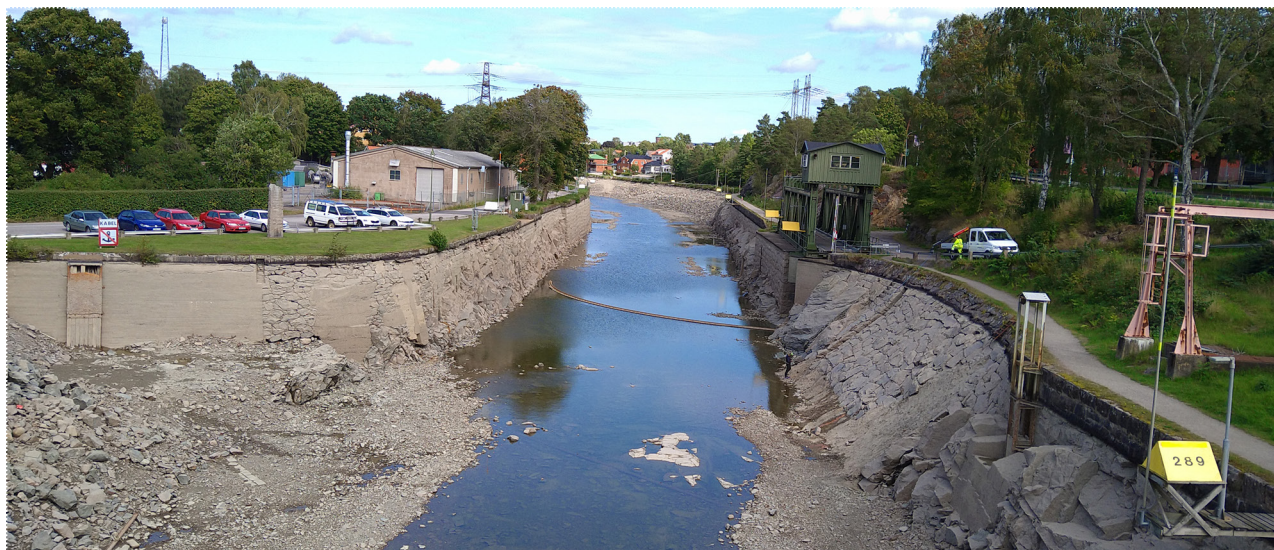
**Figur 31** Här syns Olidebassängen i riktning norrut med tömd kanal. Till vänster syns betonglagningar på den gamla kajmuren.

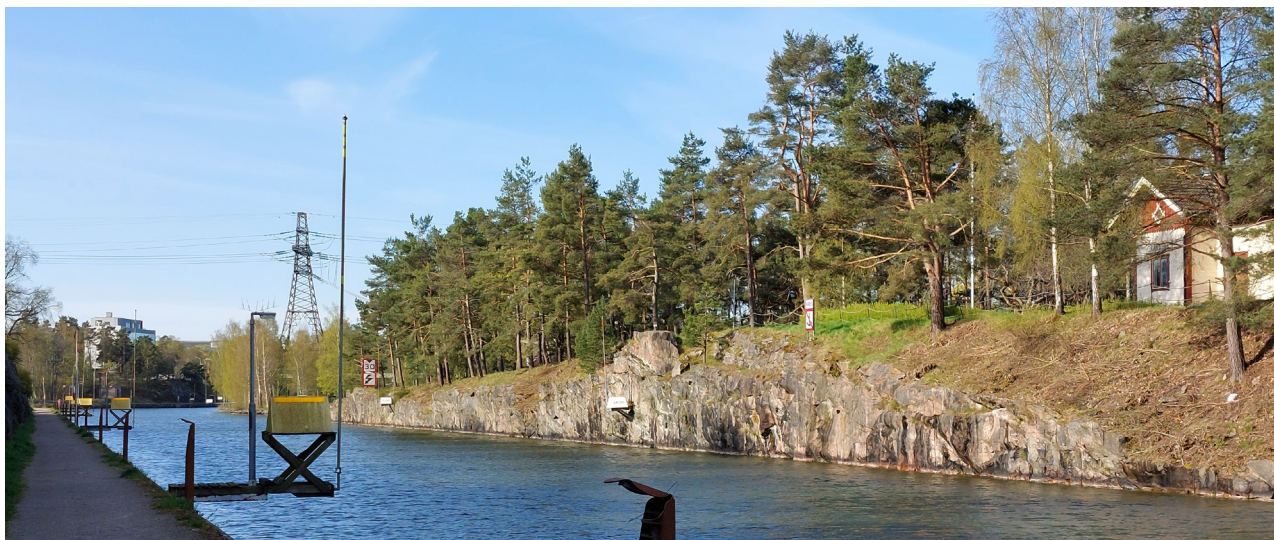
**Figur 32** Utmed Kanalön utgörs kanalens kanter huvudsakligen av bergskärning.

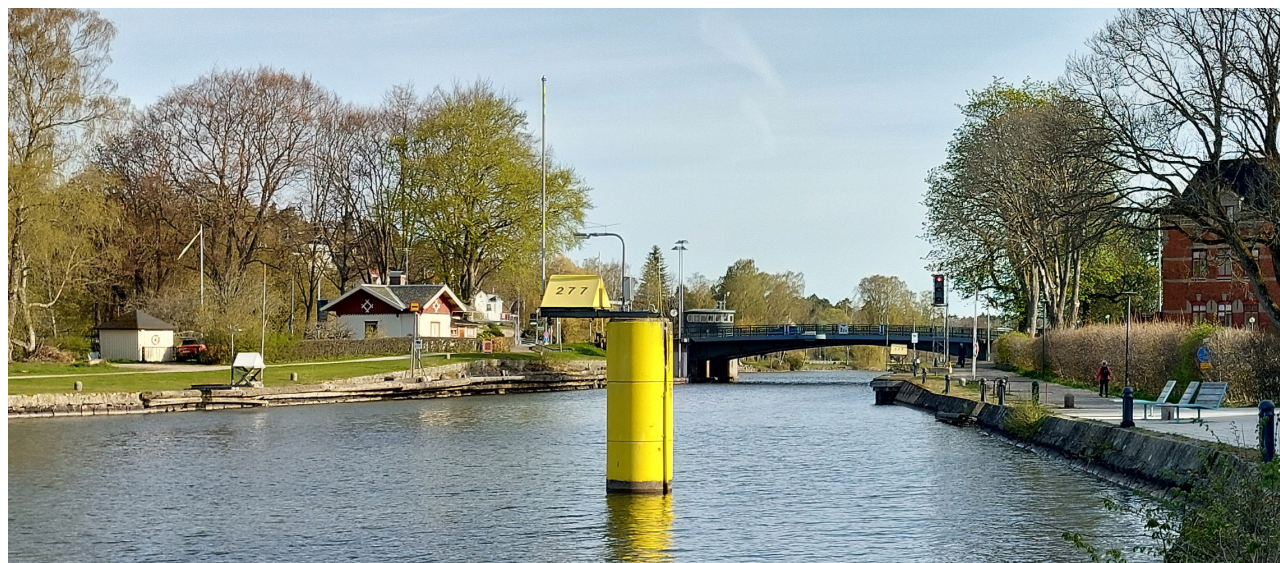
**Figur 33** Söder om Klaffbron vidgar sig kanalen och sidorna utgörs av flera olika murtyper. Här finns 1916 års dragvägsmur, glacismur, 1800-talsmur vid inloppet till f.d. bolagskvarnen och modern spontkaj.

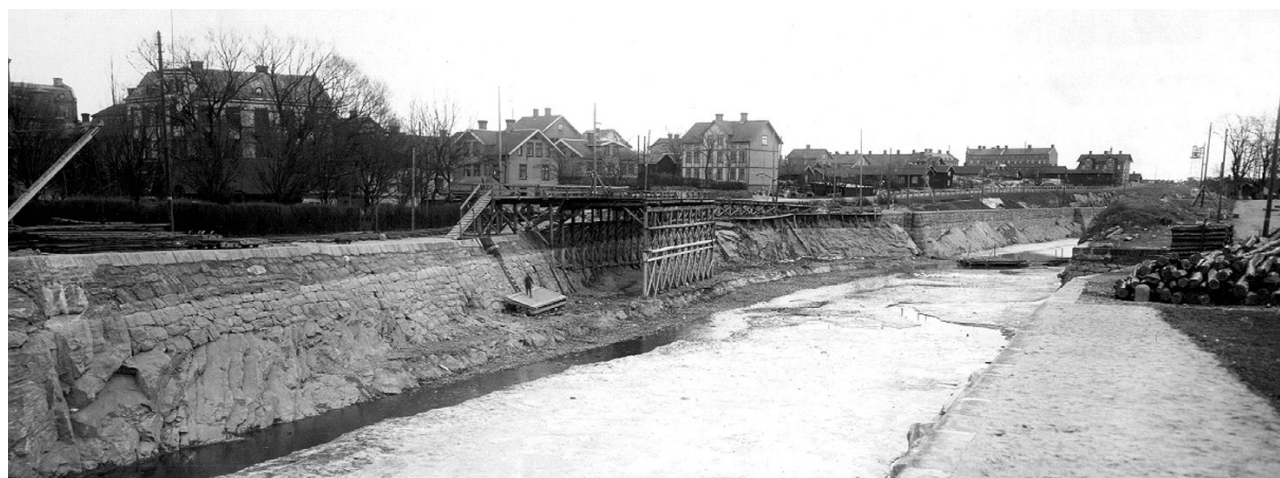
**Figur 34** Samma delområde sett från motsatt vinkel mot söder vid färdigställandet av 1916 års slussled. Här syns både glacismurar och vertikala kaj- och dragvägsmurar som följer bergskärningens topografi. Sjöfartsverket.

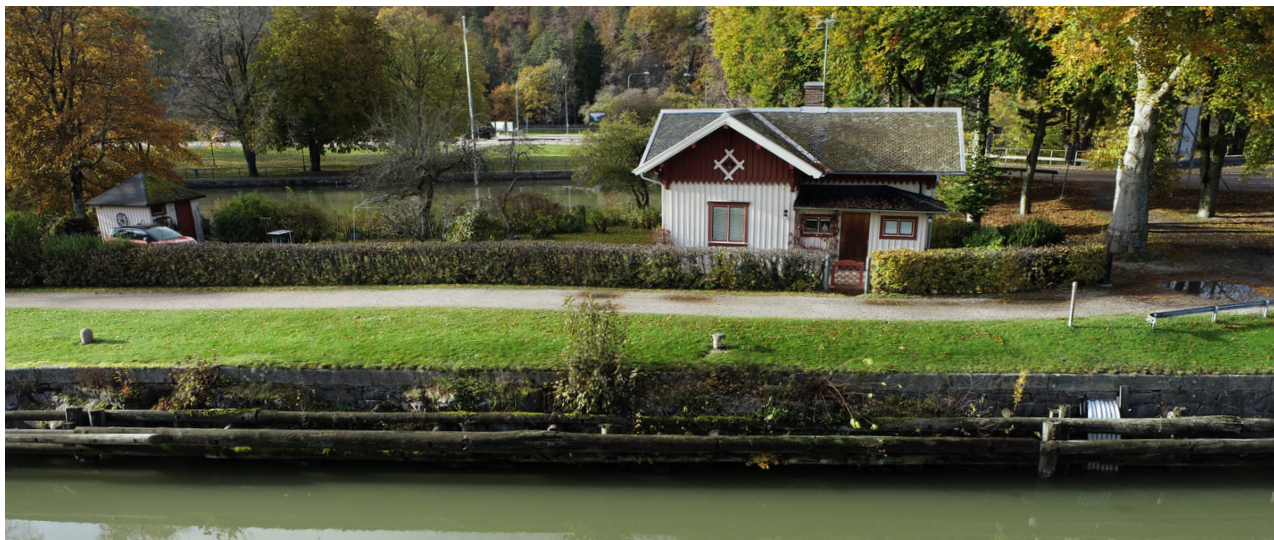
**Figur 36** Vaktbostäderna vänder sig mot kanalen. Låga häckar ramar in bostädernas trädgårdar, men skärmar inte av dem från kanalmiljön. Här syns vaktbostaden vid Klaffbron med en utformning som var gemensam för kanalbolagets byggnader under sent 1800-tal och tidigt 1900-tal. Dessa bostäder är oerhört betydelsefulla för förståelsen av den historiska slussmiljön.

Brovaktarbostaden vid Klaffbron är uppförd 1875. Vaktbostaden har skydd genom skyddsbestämmelserna medan det småskaliga uthuset inte har skydd, då det är en nybyggnad från 1997. Denna ersatte en liknande bod från 1929. Husets lilla trädgård synliggör bostadsfunktionen och inramas av en låg häck, samtidigt som byggnaden genom sin placering och arkitektur tydligt hör samman med kanalmiljön. Vaktbostaden är väl synlig intill gångvägen, från Klaffbron och från den motsatta sidan av Bergkanalen.

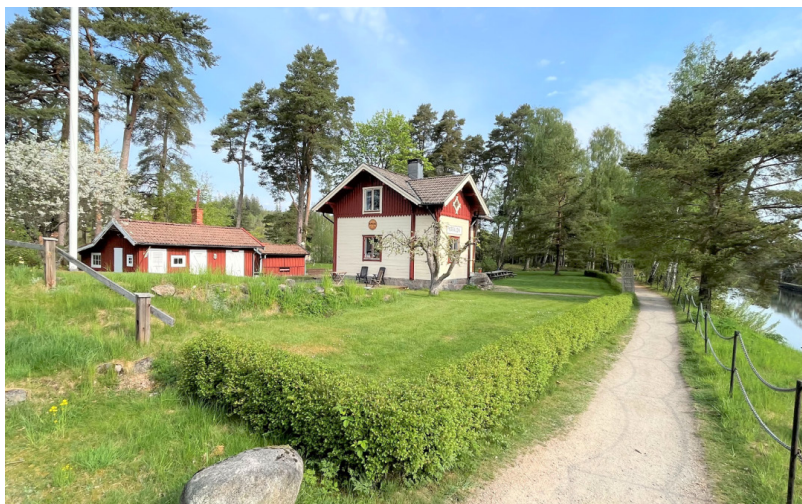
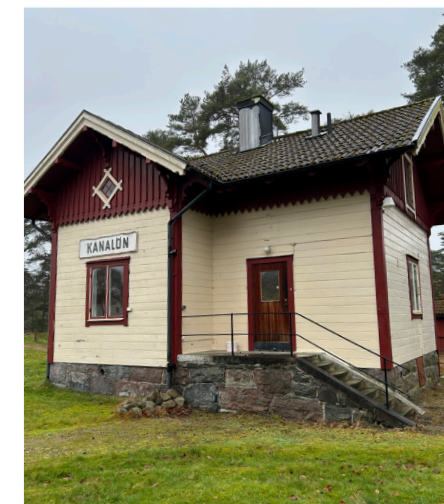
**Figur 35** Vaktbostaden på Kanalön och dess uthus. Båda omfattas av skyddsbestämmelser. Fotot t.v. ur Vårdprogrammet. (Sjöfartsverket 2024)

Vaktbostaden på Kanalön är troligen uppförd år 1882 och flyttad till nuvarande plats 1914 i samband med att Bergkanalen fick sin nya sträckning. Bostaden är i stort välbevarad, även om många ursprungliga byggnadsdetaljer försvunnit. Vaktbostaden och ett uthus från ca 1915 har skydd i skyddsbestämmelserna. Det finns också ett mindre uthus med okänt byggnadsår som inte är skyddat. Till vaktbostaden på Kanalön hör en trädgård som enligt vårdprogrammet inte är lika väl utvecklad som övriga trädgårdar inom byggnadsminnet. Den smala och grusade gångvägen löper förbi strax utanför bostadens trädgård, mot kanalen till. Byggnaden framstår som väl synlig på höjden ovanför den sprängda bergskanten. Bakom bostaden sluttar Kanalön ned mot en delsträcka av Olidekraftverkets intagskanal där Bergkanalen från 1800 års slussled bevarats. (sträckan är synlig på flygfoto i figur 22).

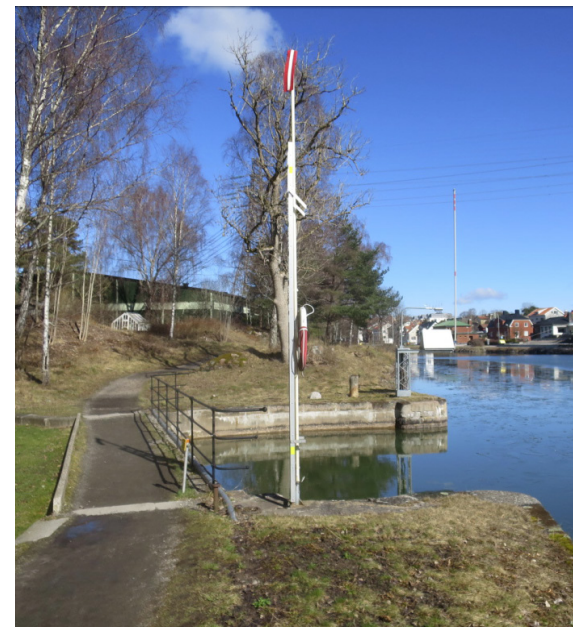
**Figur 37** Den f.d dockan är idag igenfylld och promenadvägen löper numera ungefär där porten tidigare låg. Foto från vårdprogrammet, Sjöfartsverket 2024

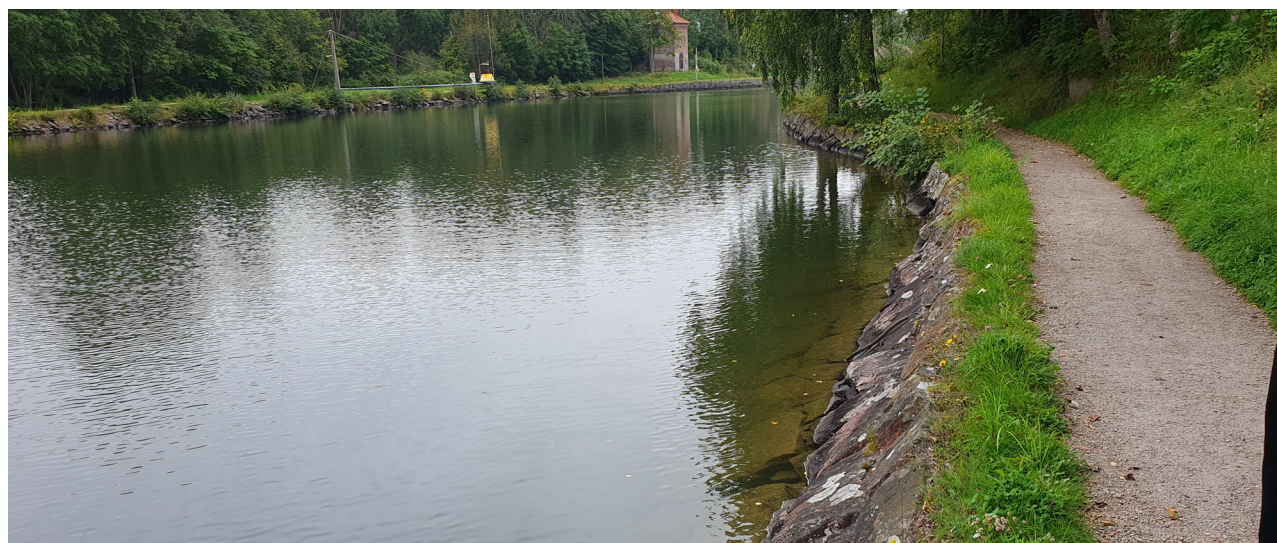
**Figur 38** Gångvägen följer topografin på kanalens västra sida och löper tätt inpå vattnet längs de lägre delarna. Här har en del av gångvägen från 1916 anlagts på en glacismur från samma tid.

Norr och söder om Kanalön passerar gångvägen över den gamla Bergkanalens sträckning på smala bankar som fungerar som dammkonstruktioner mellan Bergkanal och intagskanal. Bankarna utfördes i betong vid anläggandet av 1916 års

kanal med delar ovan vattenytan som fick en beklädnad av murad natursten. I sen tid har bankarna fått ny vägbeläggning men är till sin konstruktion välbevarade med delvis bevuxna med sly. Bankarna kantas på den västra sidan av samma kraftiga gjutjärnsräcke som kan ses vid 1916 års slussar. Endast den södra banken ligger inom det statliga byggnadsminnet, men de båda bankarna berörs inte direkt av projektet och ska bevaras.

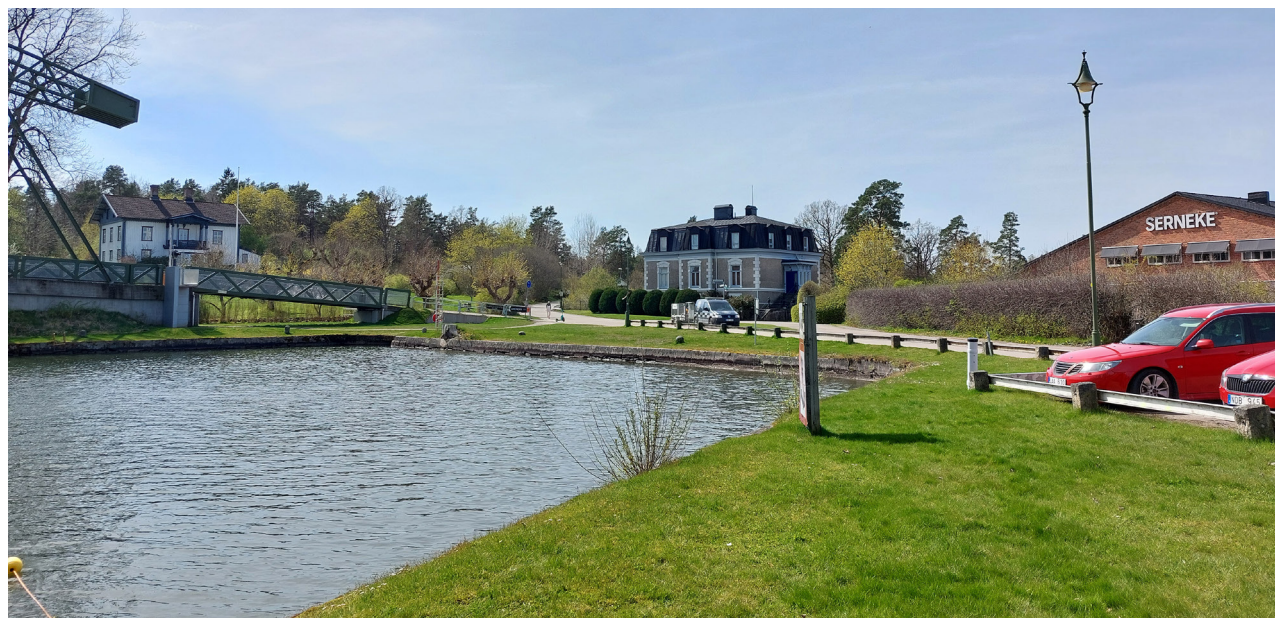
**Figur 39** Olidebassängen har behållit mycket av sin historiska karaktär både vad gäller hamnstruktur och omkringliggande bebyggelse. Kajmurarna och pollare härrör i stort från 1800-talets slussled.

Olidebassängen är en av de strukturer som fanns med redan i 1800-års slussanläggning. Den bidrar på så vis till en kontinuitet i Bergkanalen även om vissa förändringar av bassängen utfördes i samband med arbetena för 1916 års anläggning. Utanför byggnadsminnets gräns finns också flera för miljön karaktäristiska byggnader som Olidans gård och Arkivbyggnaden vilka tillhör det tidiga 1800-talets kanalanläggning. Där finns även Villa Nyckebo och Skuggan, byggnader från 1800-talets andra hälft som vittnar om Trollhättans industrihistoriska utveckling..

Olidebassängens yta inom byggnadsminnet är relativt liten och består främst av gräsytor. Bassängen omges av flera stenpollare och här står också den minnessten som restes av Nohab vid företagets 100-årsjubileum 1947.

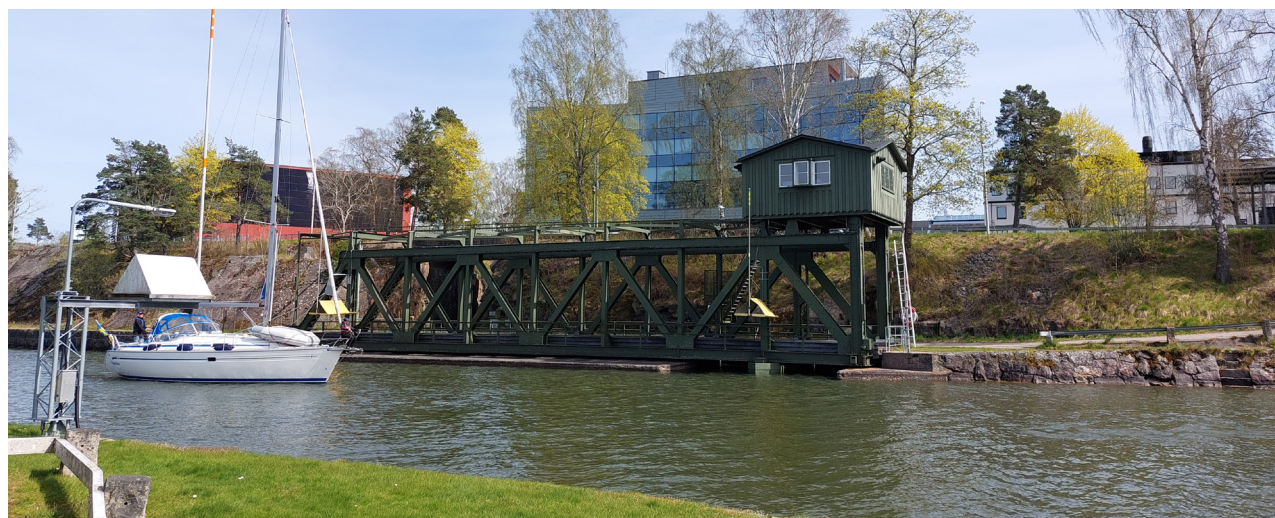
**Figur 40** Nohabs svängbro från 1915 är miljöskapande och mycket viktig för att kunna avläsa den industriella historia som präglat området vid sidan om sjöfarten.

Den enarmade och understödda svängbron med ovanpåliggande manövreringshytt har ett mycket högt teknikhistoriskt värde och torde vara ett av få välbevarade broar av denna konstruktion i landet som dessutom fortfarande är i bruk. En kuggförsedd stödskena på kanalens botten används för utsvängning av broarmen. Bron används dock inte längre för järnväg men nyttjas för vattenfalls tunga transporter ett par gånger om året.

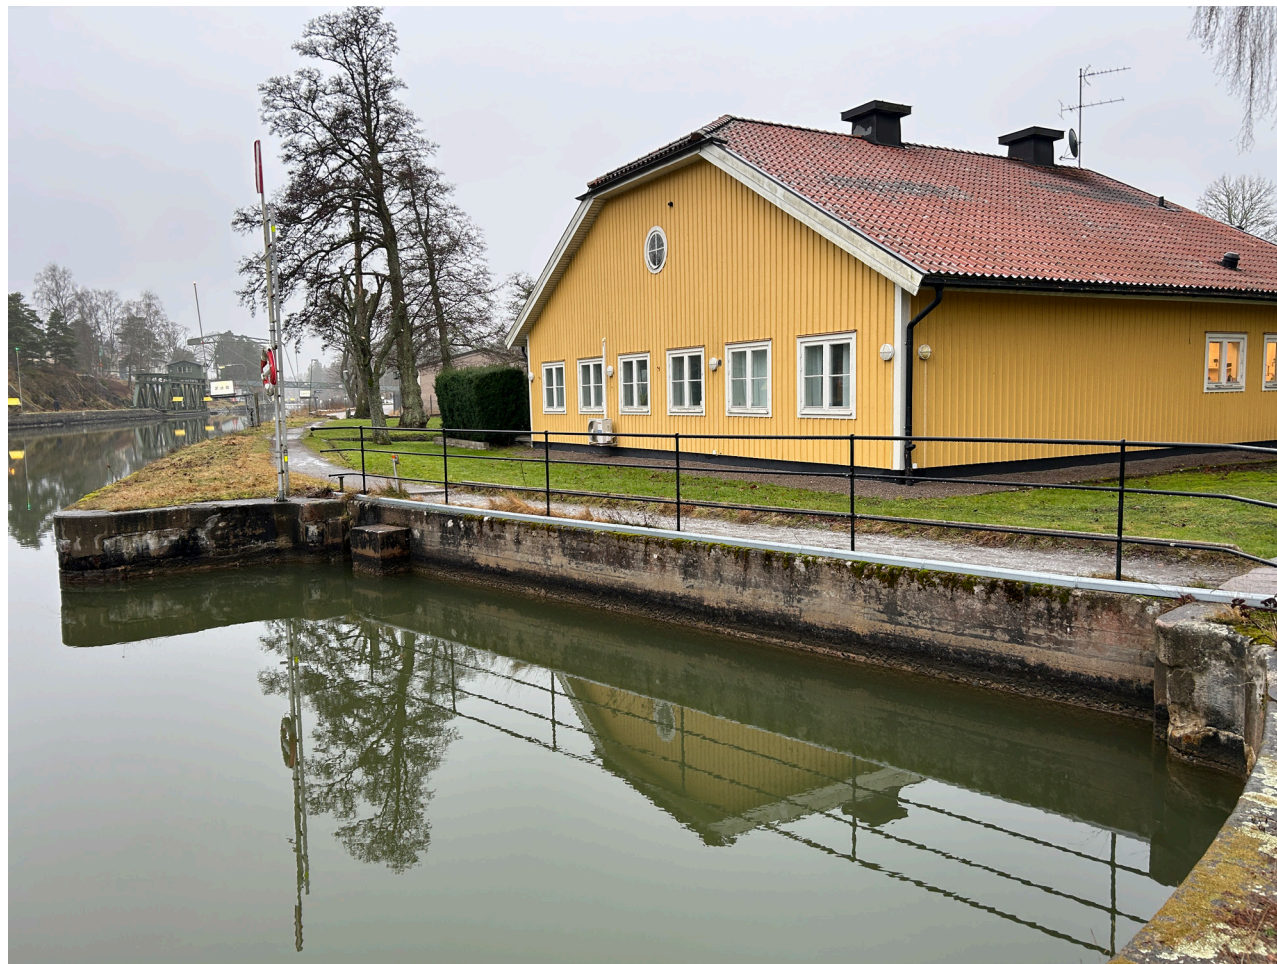
**Figur 42** Här syns den numera igenfyllda dockan där en personalbyggnad uppfördes åt Vattenfall ca 1980. Den igensatta slussportens inlopp från 1916 års slussled är fortfarande synligt och skapar förståelse för att platsen tidigare haft en annan funktion. Promenadstråket passerar fortfarande över den f.d. slussporten precis som när dockan var i bruk.

Norr om Olidebassängen syns inloppet till den fartygsdocka som fanns här från år 1800 fram till 1970-talet. Dockan byggdes i ett redan existerande vattendrag vilket utgjorde källan till den livligt strömmande Silverbäcken som mynnade ut i Olidehålan (se kartor, figur 6-9). Spåren av dockan, i form av bland annat stenskoningar och rester av utrustning i anslutning till slussportens så som järnknappar är värdefulla då de ger möjlighet att avläsa dockans tidigare placering och funktion.

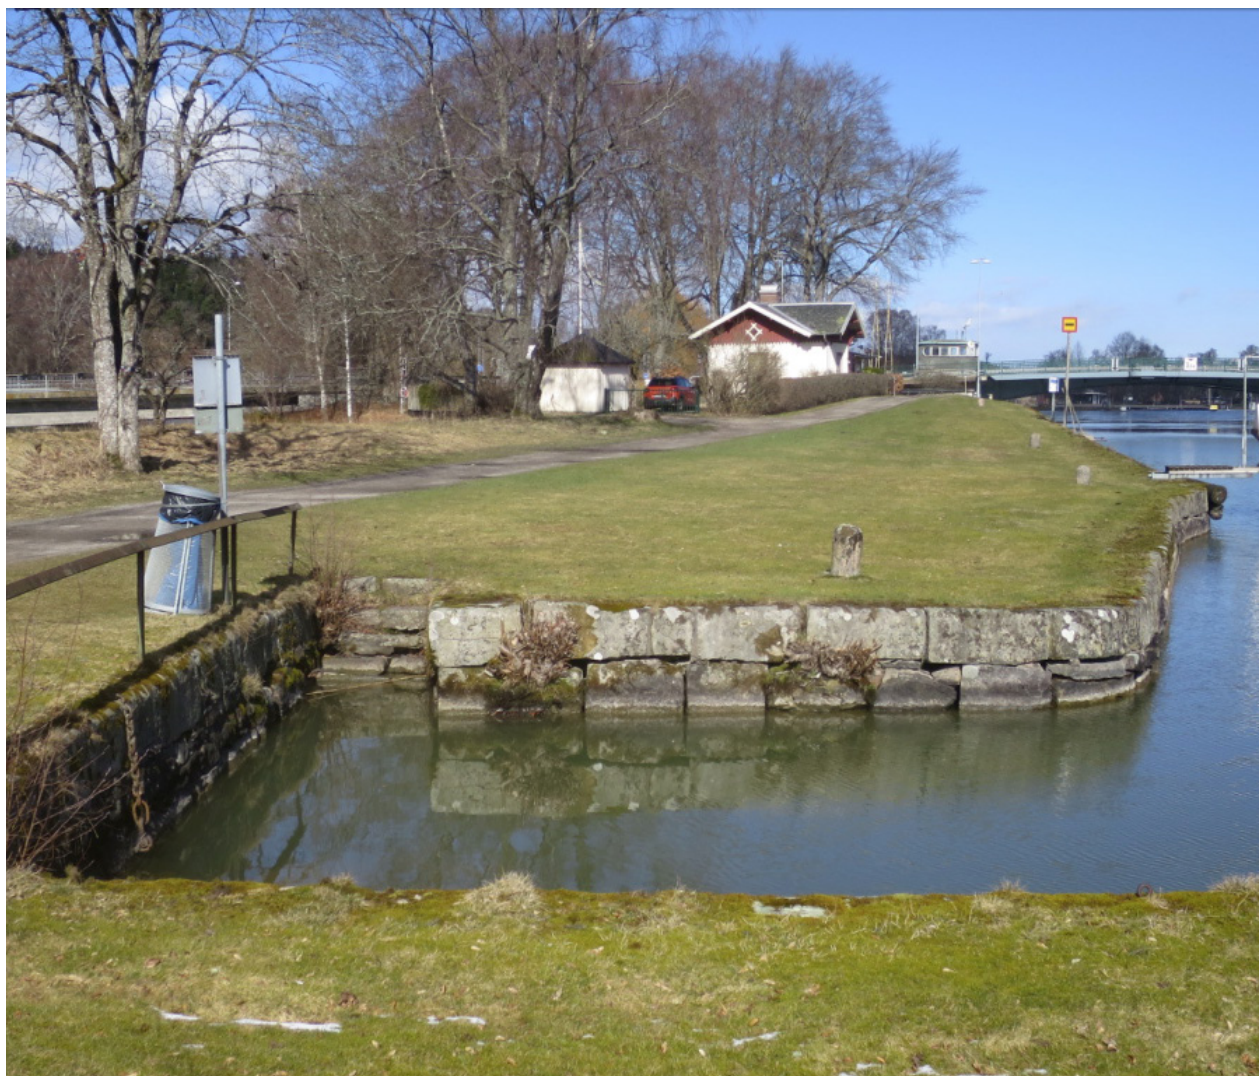
**Figur 43** F.d. inloppet till Bolagskvarnen idag. Det är en värdebärande struktur som vittnar om tiden före ombyggnaden för 1916 års anläggning och 1800-talets kanalsystem. I bakgrunden syns Vaktbostaden vid Klaffbron och gräsyrtorna med stenpollare utmed kanalen. Foto från vårdprogrammet, Sjöfartsverket 2024

Omkring 140 meter norr om den norra bankens norra landfäste finns en liten stensatt ficka i Bergkanalen. En stentrappa som leder ned till vattnet tyder på att den kan ha nyttjats för tilläggning med en mindre båt eller för andra aktiviteter som krävde vattenåtkomst. Själva strukturen härrör från ett vattenintag till den tidigare bolagskvarnen som låg på platsen när den första slussleden anlades. Av äldre foton (se figur 44-45) framgår det att en del av den äldre strukturen sannolikt bevarades vid 1916 års breddning av kanalen. Den bör därför ses som en rest som berättar om 1800-talets kanalsystem.

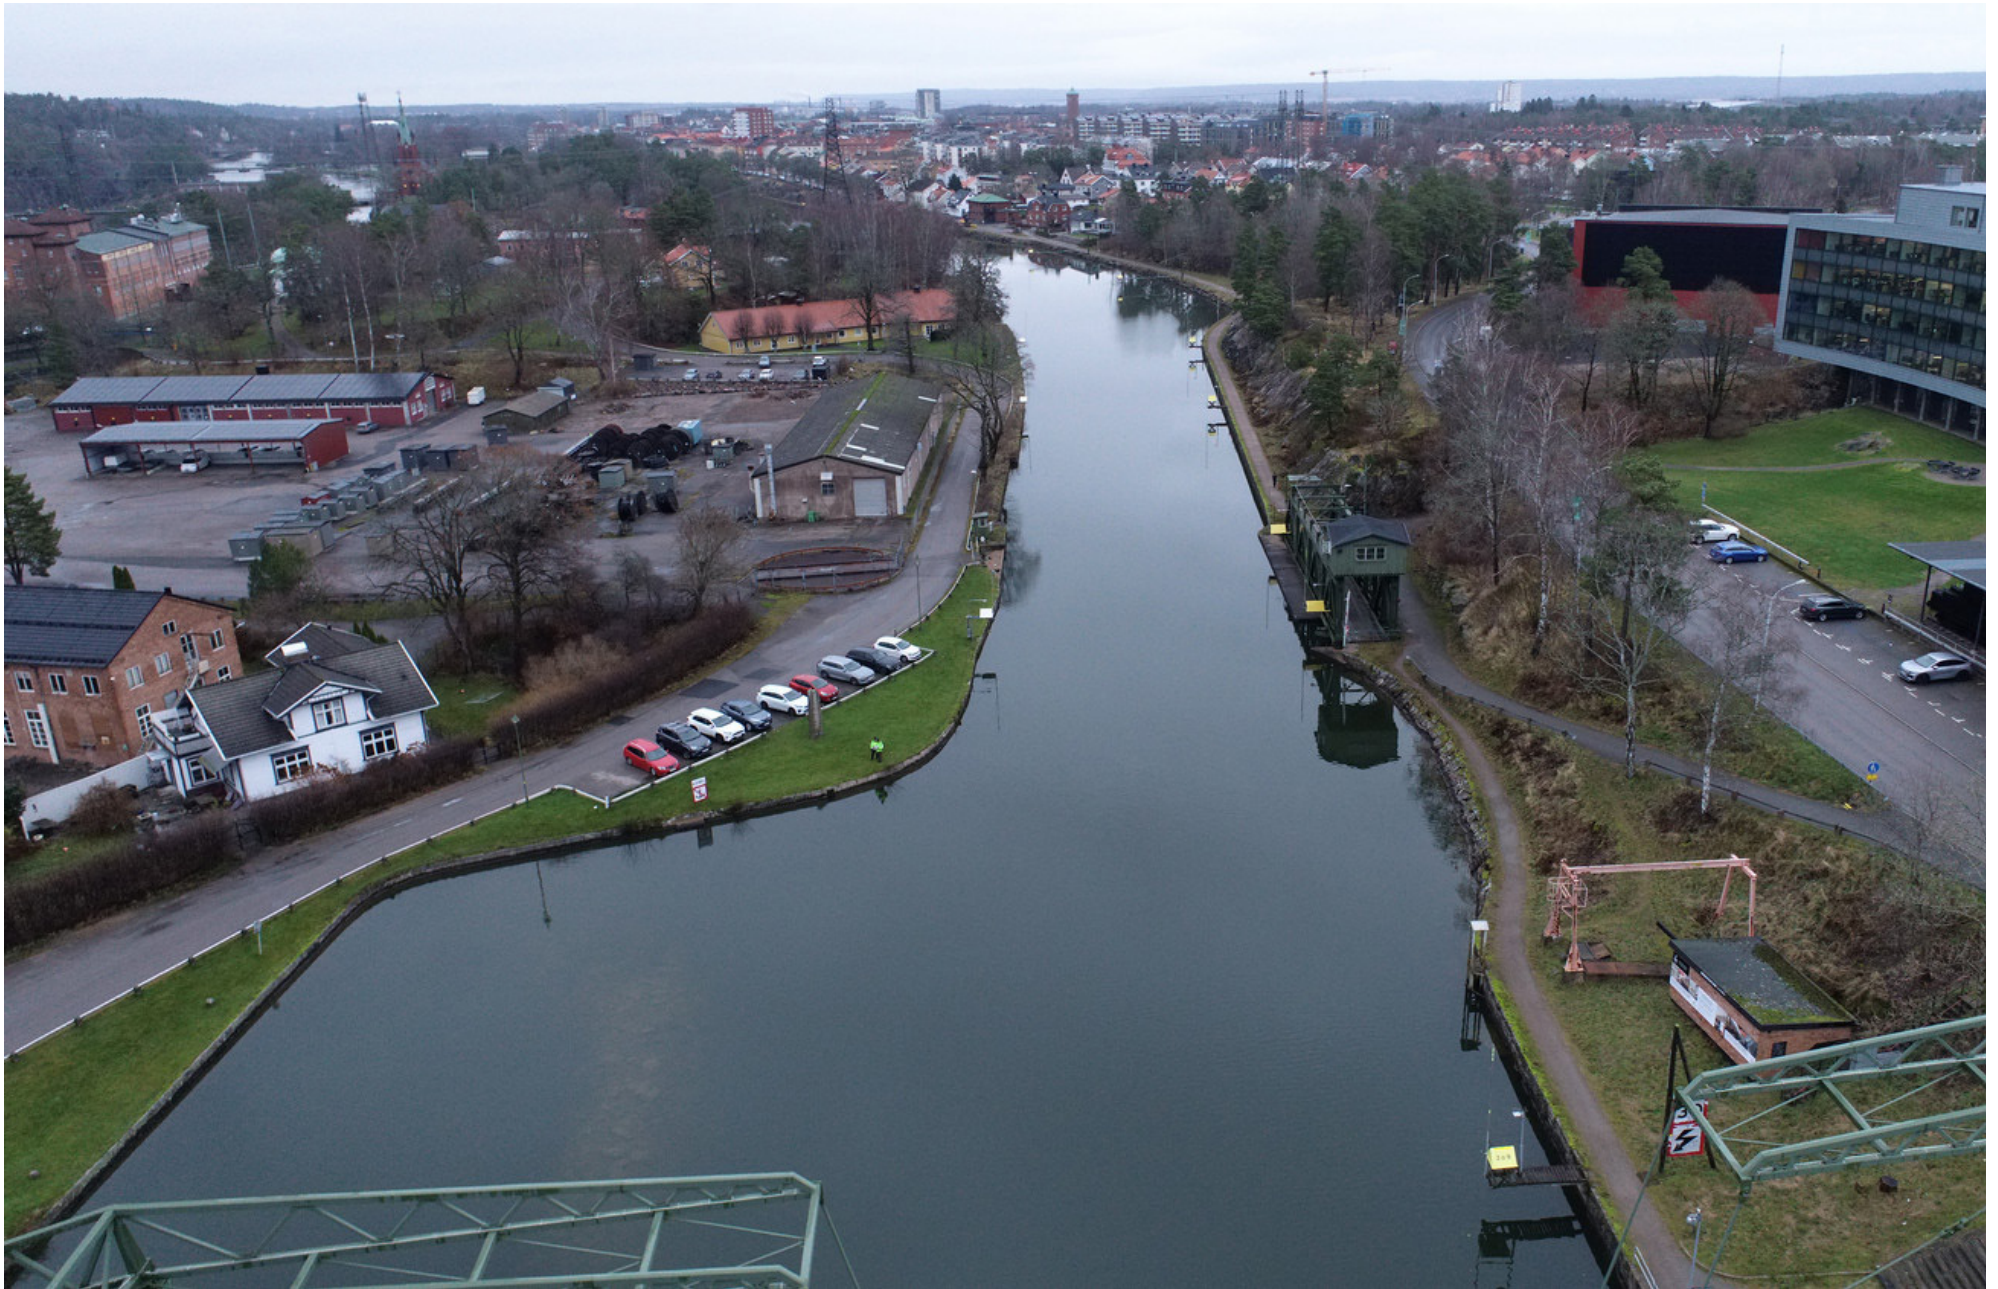
**Figur 46** Drönarfoto. Bergkanalen mot norr från området vid Olidebassängen. Nohabs svängbro och dragvägen på den högra sidan.

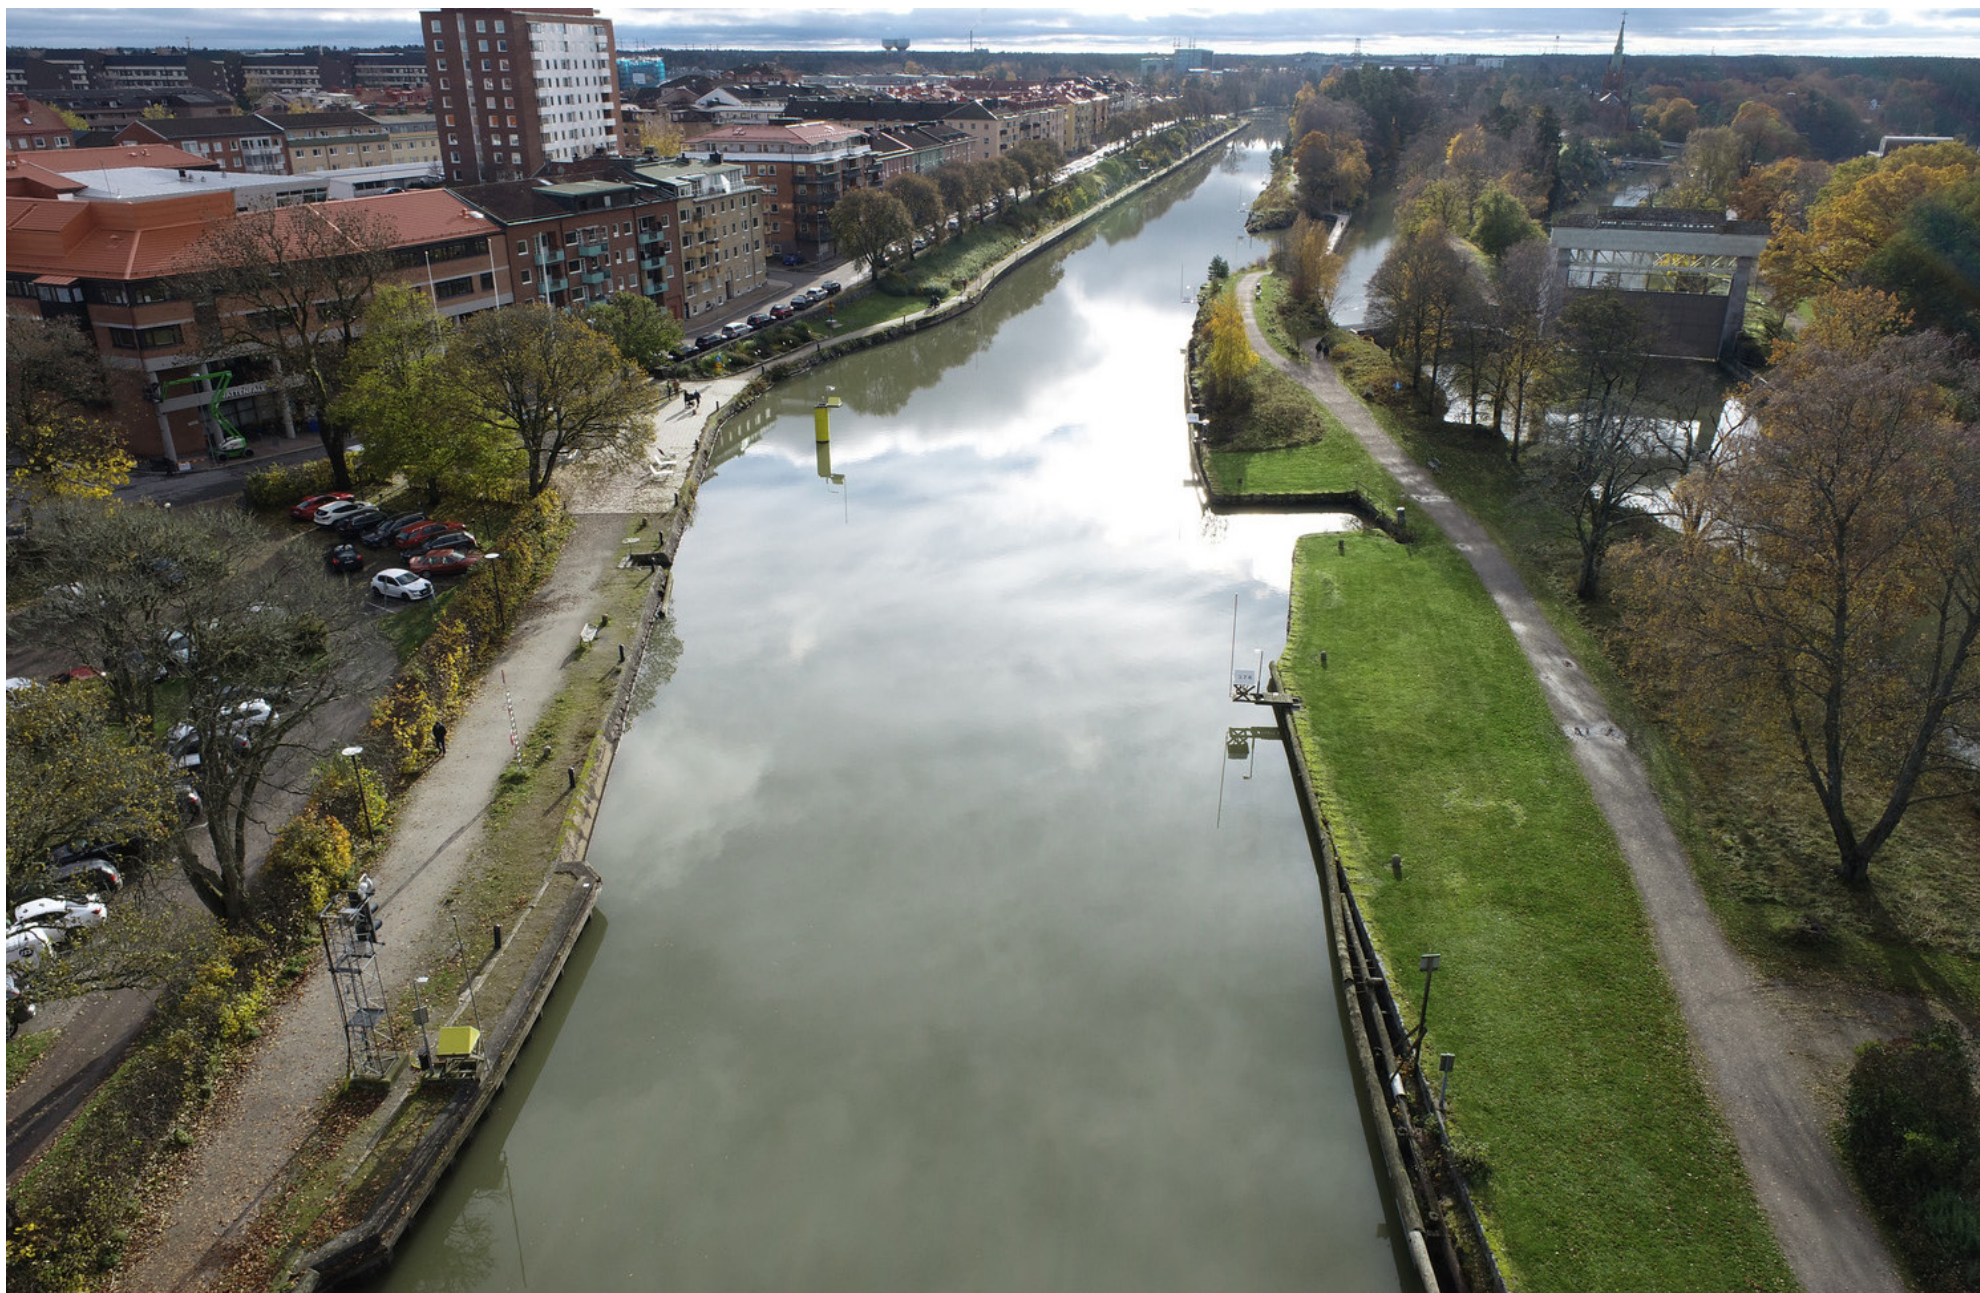
**Figur 47** Drönarfoto. Bergkanalen mot söder från området vid Klaffbron. Till vänster dragvägen som längst norrut genomgått vissa förändringar. Till höger promenadvägen och parkmiljön utmed kanalen. Nederst till höger anas brovaktbostadens trädgård. Det tidigare inloppet till bolagskvarnen är en tydligt framträdande struktur och längre söderut viker den gamla kanalsträckningen från 1800-talet av och fortsätter väster om Kanalön in mot kyrkan. Här syns även hur promenadvägen löper över den smala norra banken.

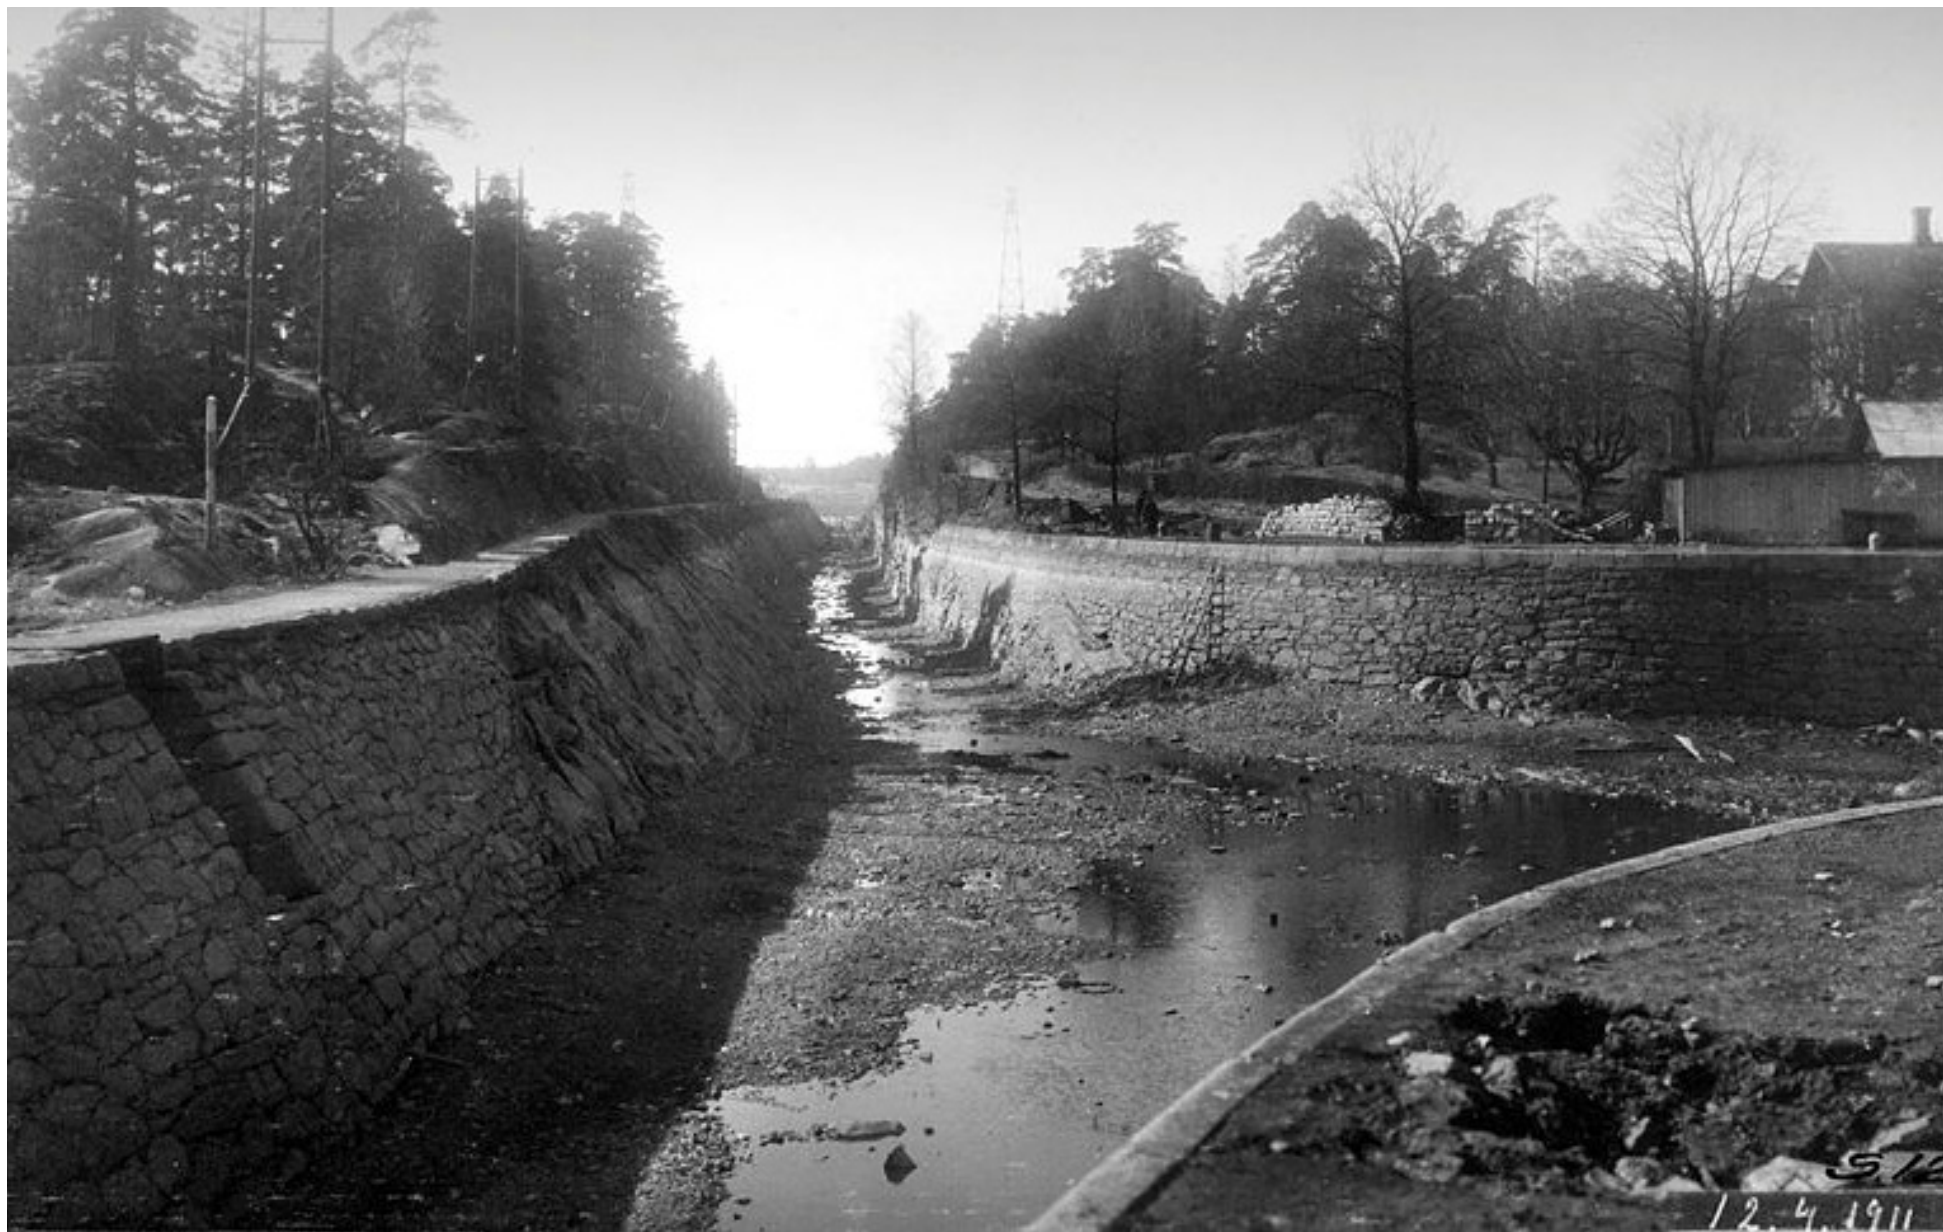
**Figur 51** Vy av gamla bergkanalen sedd mot söder vid Olidebassängen, före 1910-talets breddning. Olidans gård längst till höger, foto från 1911. Sjöfartsverket
