Underlag för yttrande - Statligt byggnadsminne

## Bergkanalen

# Nya slussar och justerad farled

Slussar i Trollhätte kanal

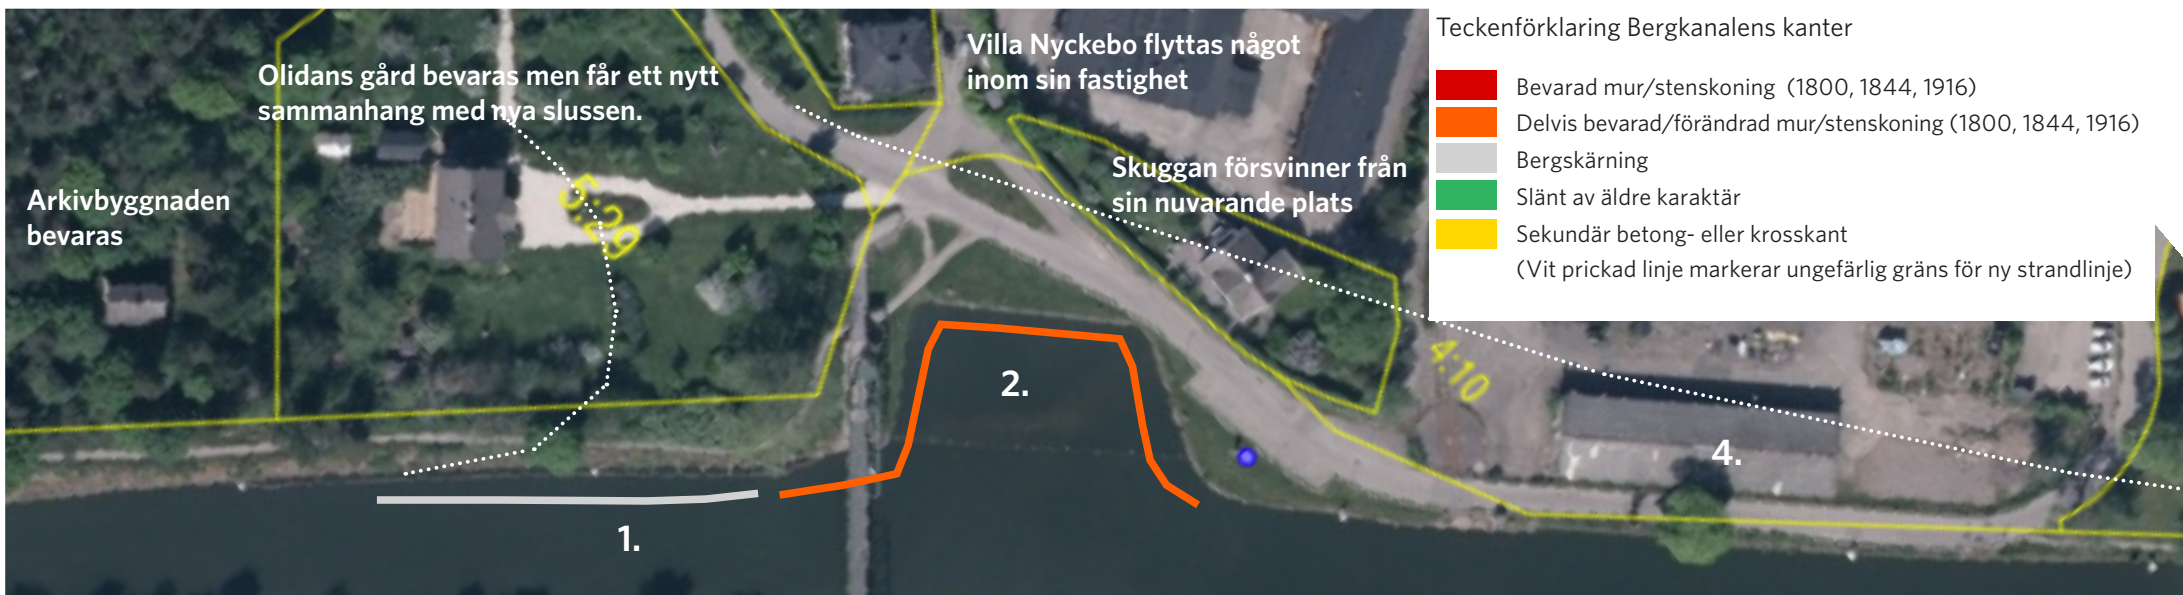
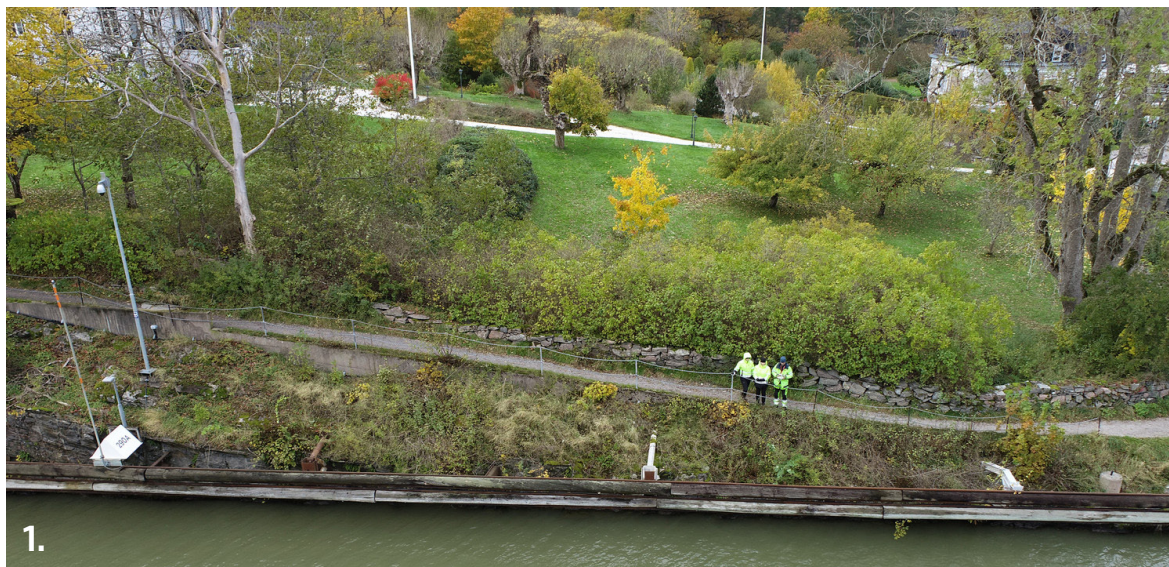
1. Bergkanalen söder om Olidebassängen  
Nuläge: Där den nya anläggningen ansluter mot befintlig kanal, utgörs kanalkanten av bergskärning, och ovanpå den en slänt. Avbärare i trä täcker bergskärningen. Nära Olidebron vidtar murar, sannolikt från 1800-tal. Det är främst murkrönen som syns ovan vattenytan.

Åtgärd: Här anläggs inlopp till nya slussen och här kommer Bergkanalen möta inloppet till nya slussleden. Olidans gård hamnar mycket nära bergskärningen och det område där trädgården ligger försvinner för nya slussleden. Den nya slussleden börjar här och den får en helt ny gestaltning. Arbete med områdets gestaltning pågår.

Förhållningssätt: Då slänter och promenadväg återskapas i det nya läget bör befintliga murar runt gården byggas upp med befintlig sten i nytt läge. Promenadvägen återskapas i nytt läge intill vattnet. Det kommer studeras vidare hur marken kring gården och arkivbyggnaden ska gestaltas. Söder om inloppet ansluts nya slussen mot befintlig bergskärning. Stenpollare bevaras, flyttas till ny plats.

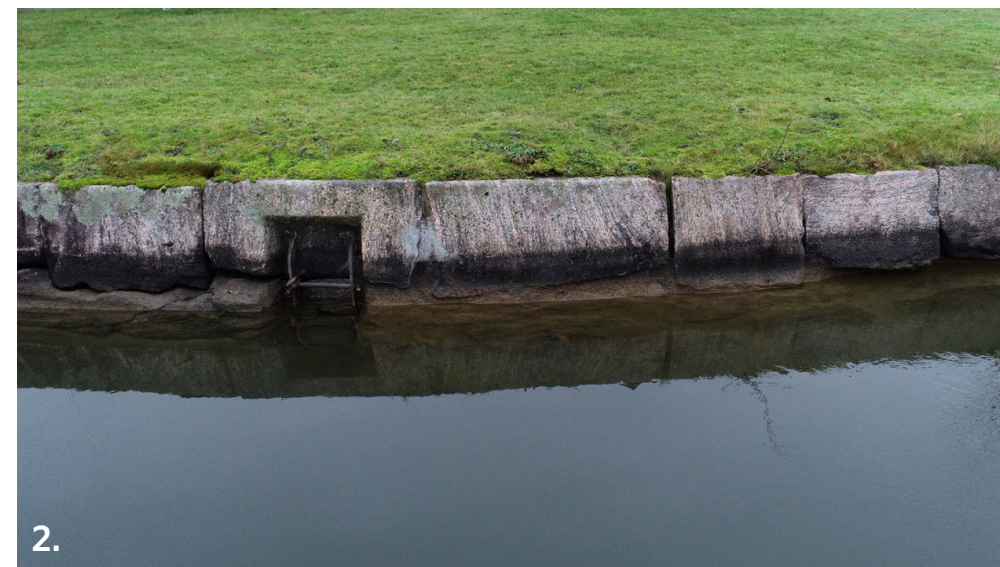
2. Olidebassängen  
Nuläge: Murarna kring Olidebassängen kröns av stora individuellt anpassade huggna block av granit. I ett par av blocken finns en infäst järnsteg. I området vid Minnesstenen vilar stenarna på betong, sannolikt sekundärt anlagt. Det finns också betonginlagningar på stora delar av murarna.  
Åtgärd: Här anläggs inlopp till nya slussen. Här kommer bergkanalen möta inloppet till nya slussleden.

Förhållningssätt: Olidebassängen, till sin utformning från både 1800- och 1900-tal, är en viktig värdebärande struktur. Stenarna bör märkas upp, tillvaratas utan att skadas och återanvändas. Utredning görs om stenar med urtag och steg kan återanvändas. Det har ännu inte utretts var krönstenarna ska återanvändas. Minnessten och samtliga pollare ska flyttas och återmonteras.

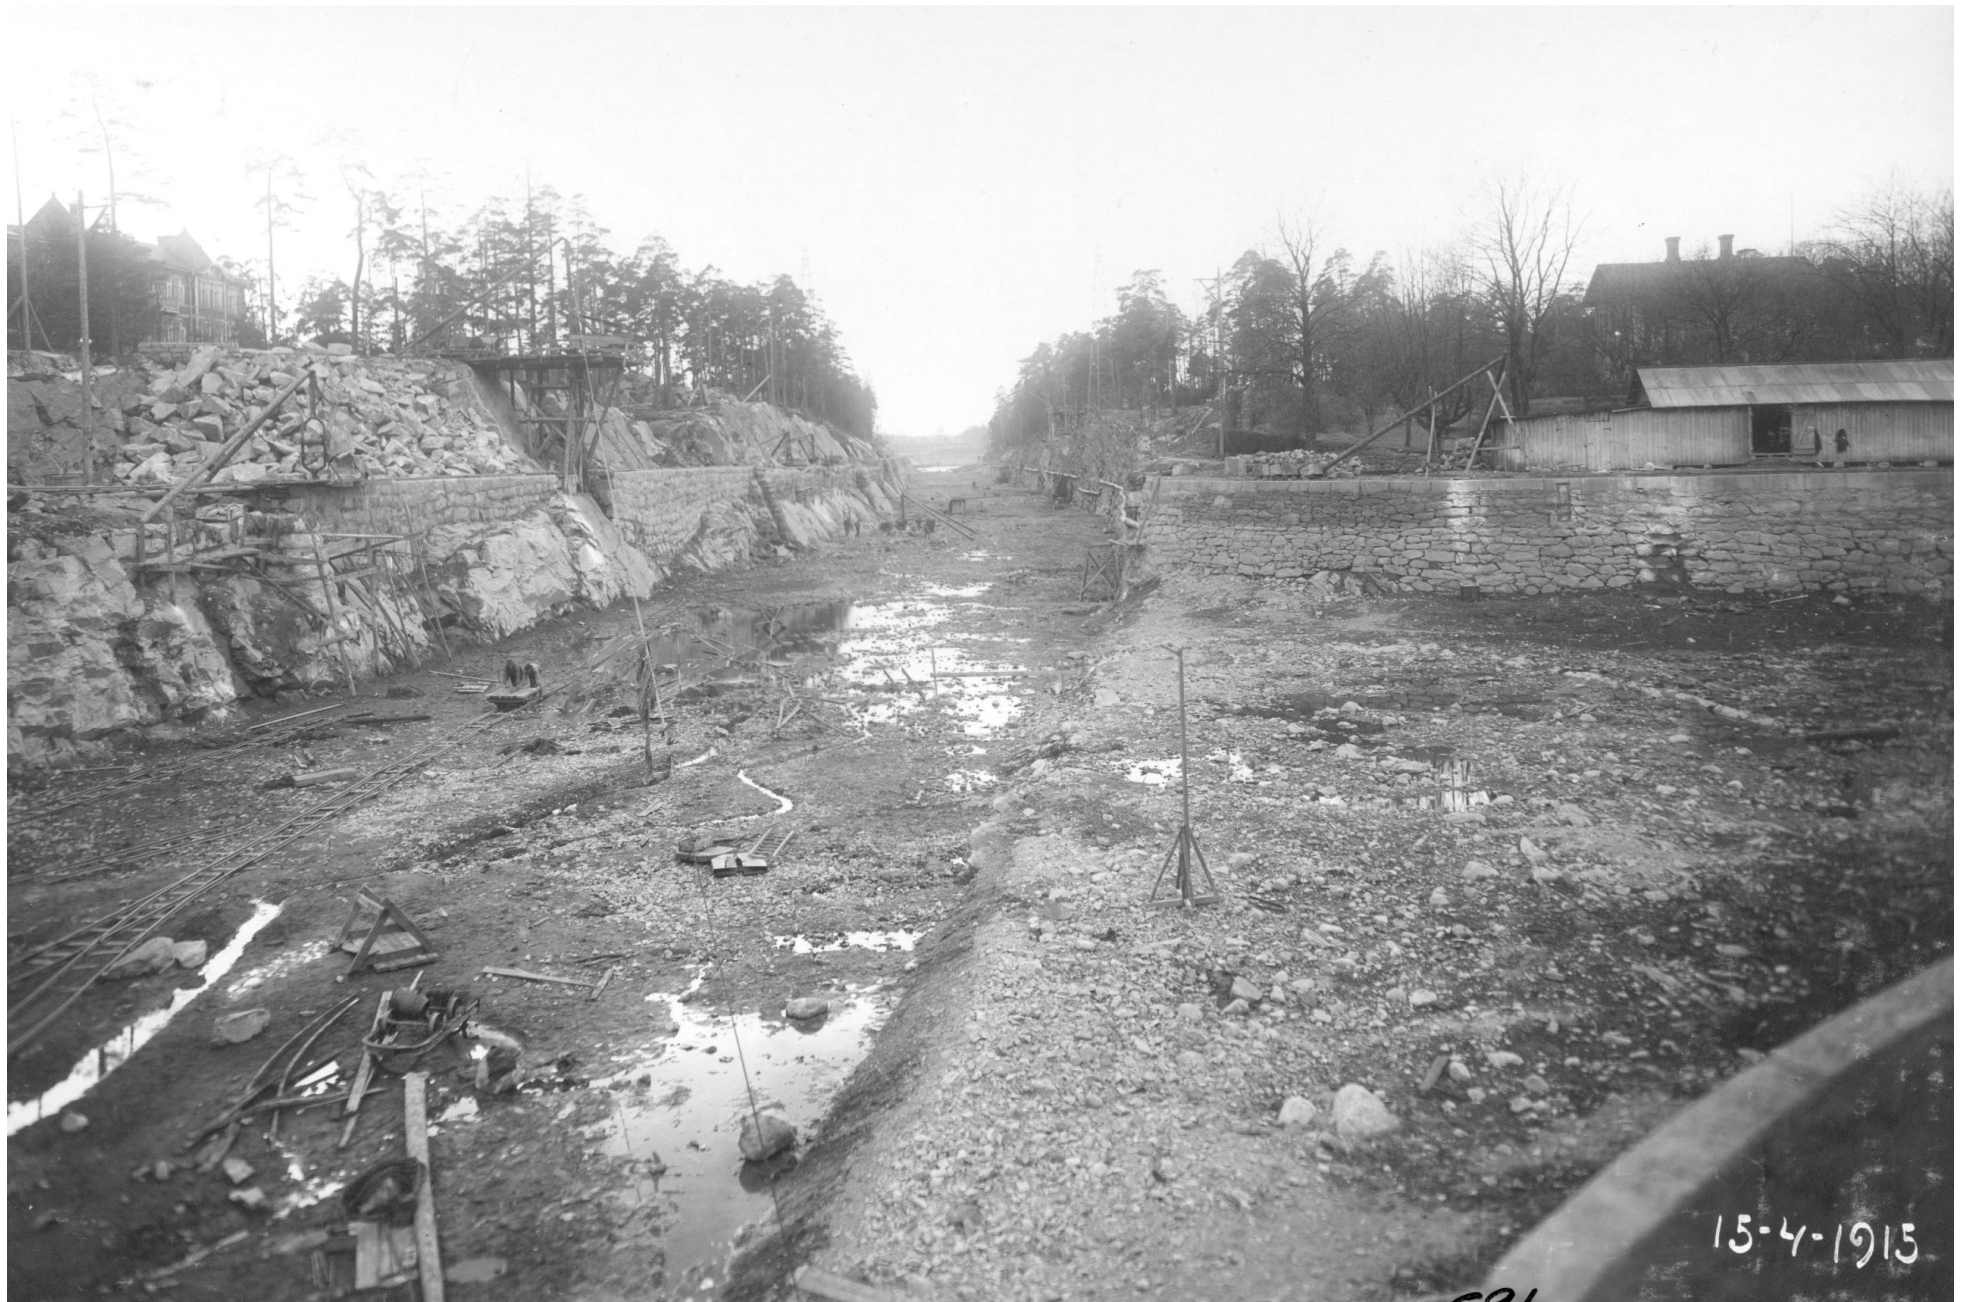
15-4-1915

**Figur 53** T.v. Bergkanalen under anläggande vid Olidebassängen 1915. Kanalen har breddats på den vänstra sidan och dragvägen är uppmurad på en bergshylla. Till höger kan vi se att murarna vid Olidebassängen är de gamla kanalmurarna som fanns innan arbetena för 1916 års kanal påbörjades. Både murar och pollare är kvar idag. Delar har dock lagats med betong på senare tid.

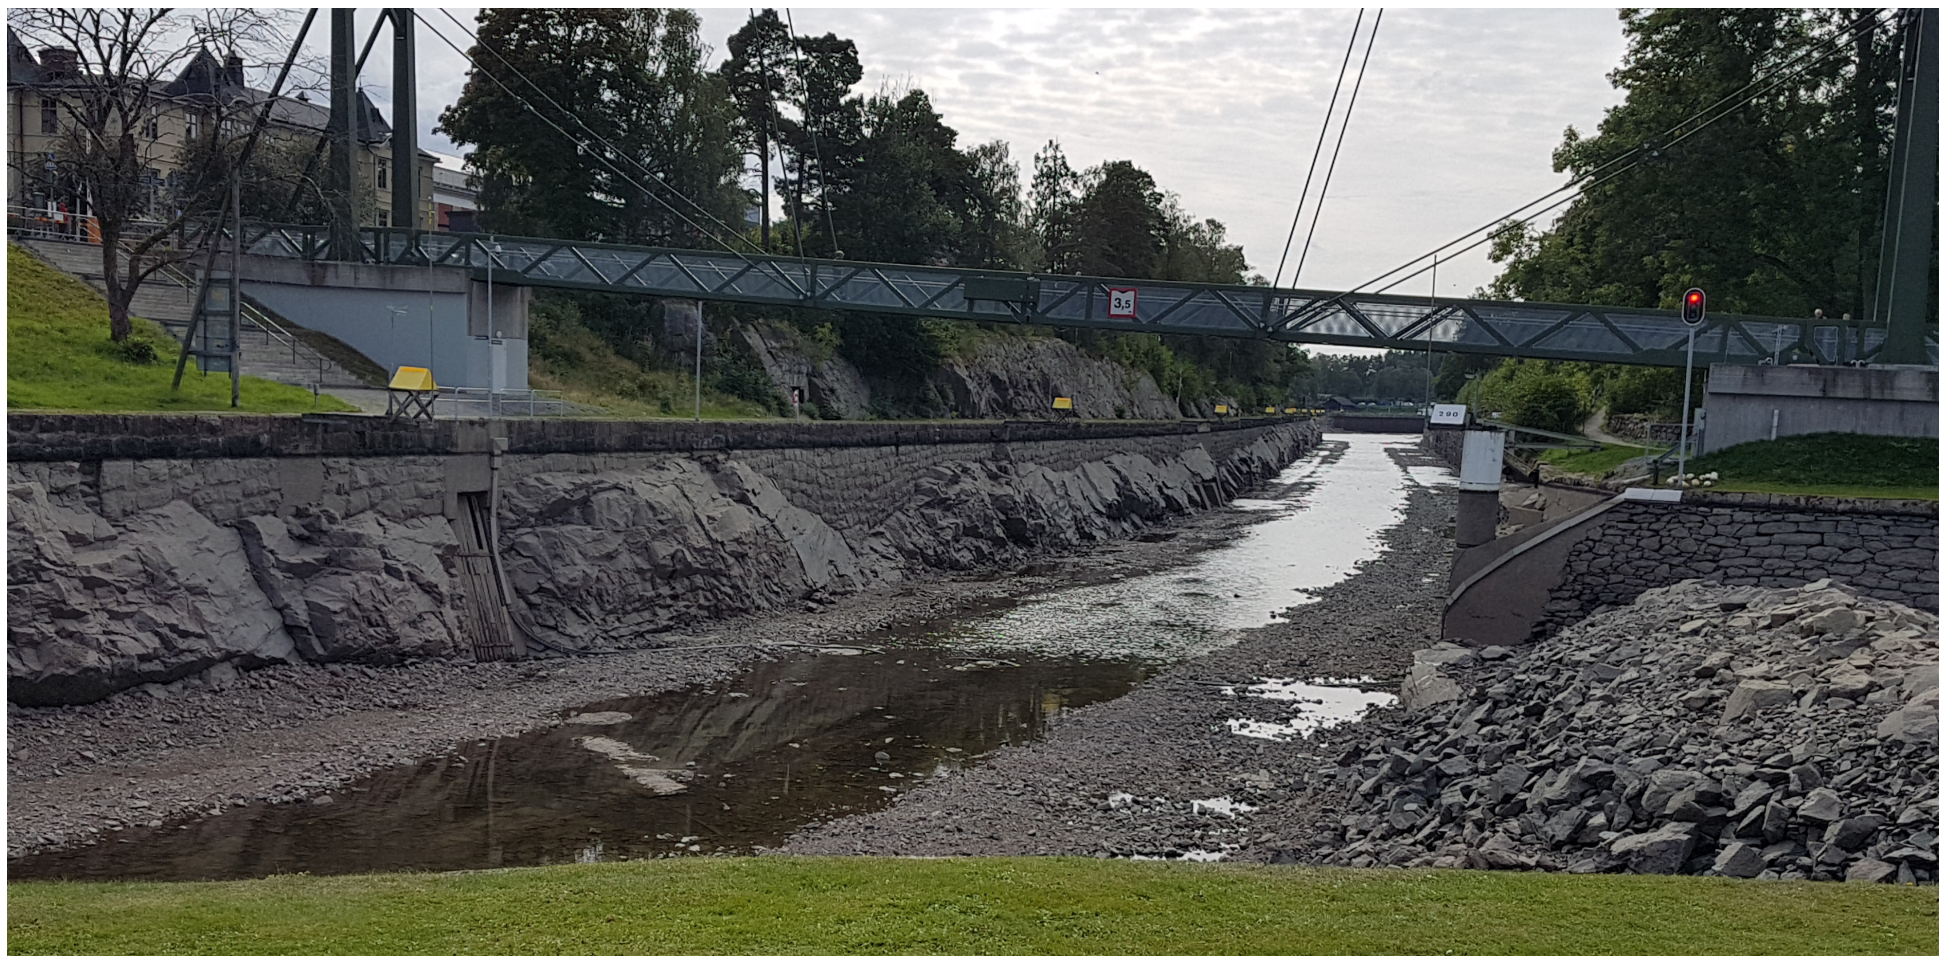
**Figur 54** Nedan. Samma vy idag med tömd kanal och Olidebron från 2016. 1916 års murar har bevarats med enstaka håltagningar och ilagningar med betong. Till höger syns den äldre kantomuren vid Olidebassängen och den stenkross som dumpats i bassängen, eventuellt i samband med 1970-talets arbeten, vilket medfört att den idag är relativt grund.

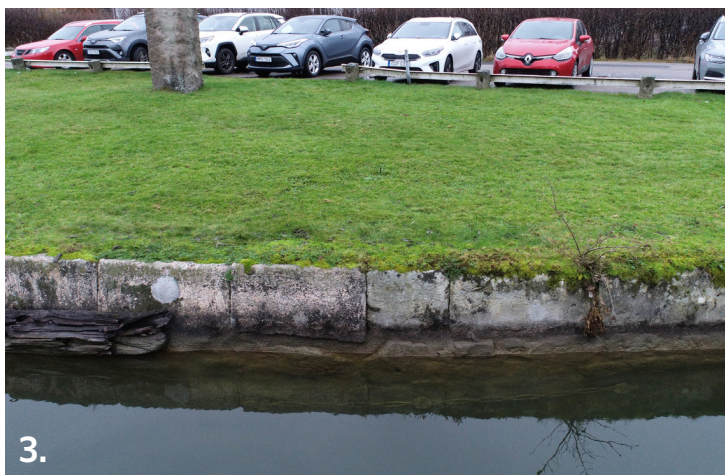
**3. Inloppet mot Olidebassängen: Minnesstenen Nohab-området**  
 Nuläge: Murarna kring Olidebassängen kröns av stora huggna block av granit. Vid minnessten och norrut tar något mindre stenar av en annan typ vid och bildar krön på kanalmurarna. I området vid Minnesstenen finns sekundära murlagningar av betong.

**Åtgärd:** Här anläggs inlopp till nya slussen med betongmur, dammkonstruktion och vänteläge. Det blir en helt ny konstruktion med synlig betongkant och fendersystem.

**Förhållningssätt:** Stenarna i övre delen av murarna bör märkas upp, tillvaratas utan att skadas och återanvändas på ny plats i Bergkanalen. Samtliga pollare flyttas och återmonteras inom kanalmiljön. (exakt placering ska utredas). Hur området kring nya slussinloppet ska utformas är under arbete.

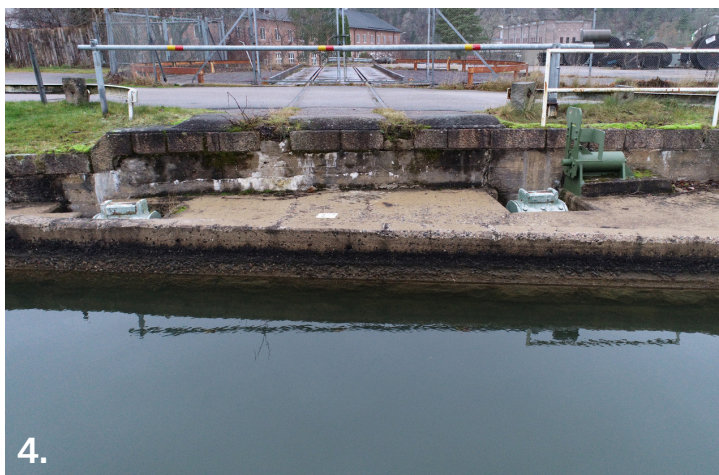
**4. Svängbrons västra landfäste**  
 Nuläge: Här ansluter Svängbron i öppet läge mot spår och vändskiva. Kajkant och fundament i betong närmast vattnet. Krönsten av huggen granit. Teknisk utrustning som tillhör bron - alla dessa delar är värdebärande. Utöver det finns en liten grön teknikhytt med utlopp för ledningar i kajen. Asfalterad väg på landsidan.

**Åtgärd:** Här anläggs inlopp till nya slussen med betongmur, dammkonstruktion och vänteläge. Det blir en helt ny konstruktion med synlig betongkant och fendersystem.

**Förhållningssätt:** Mekaniken föreslås bevaras för att eventuellt kunna användas i framtiden. Frågor kring svängbron och dess funktion bör utredas vidare.

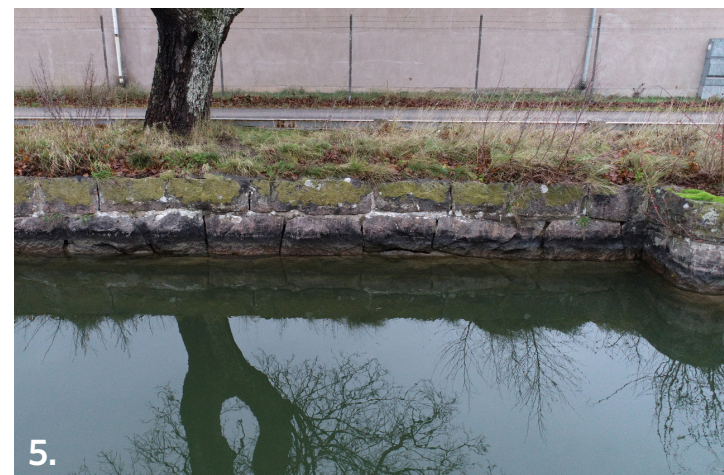
**5. Kanalmurar utmed Vattenfalls område.**  
 Nuläge: Norr om brofästet och fram till Dockan en hög vertikal mur med kvaderhuggna stenar. Relativt stora stenar fogade med bruk. Utskjutande partier. Kanterna på dessa partier med avrundade stenar. Murarna här är sannolikt från 1916 års anläggning.

**Åtgärd:** Här anläggs inlopp till nya slussen med betongmur, dammkonstruktion och vänteläge. Det blir en helt ny konstruktion med synlig betongkant och fendersystem.

**Förhållningssätt:** Murens stenar tillvaratas och återanvänds i andra delar av bergkanalen.

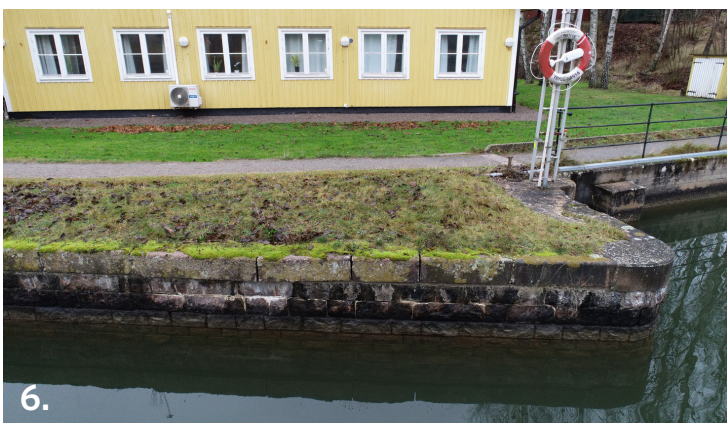
6. Dockan

Nuläge: Dockan är en av de strukturer i kanalen som vittnar om tidigare funktioner som även fanns i 1800-talets kanalled. Själva dockan är idag igenfylld och det tidigare inloppet igensatt med betong. Inloppets strukturer och murar finns dock kvar. Äldre foton visar att dockan utgörs av betongmurar som kröns av stenmurar.

Åtgärd: Här utförs en breddning vilket gör att Dockan och befintliga murar försvinner. Det blir en helt ny konstruktion med synlig betongkant.

Förhållningssätt: I och med att byggnaden vid Dockan rivs kan det finnas möjligheter att återskapa strukturer i gräsytan Stenarna i konstruktionens övre synliga delar bör märkas upp, tillvaratas utan att skadas och återanvändas. Stenstrukturer på land demonteras och återanvänds. Samtliga pollare flyttas och återmonteras inom kanalmiljön. (exakt placering ska utredas). Murens stenar tillvaratas så långt möjligt och återanvänds i andra delar av bergkanalen.

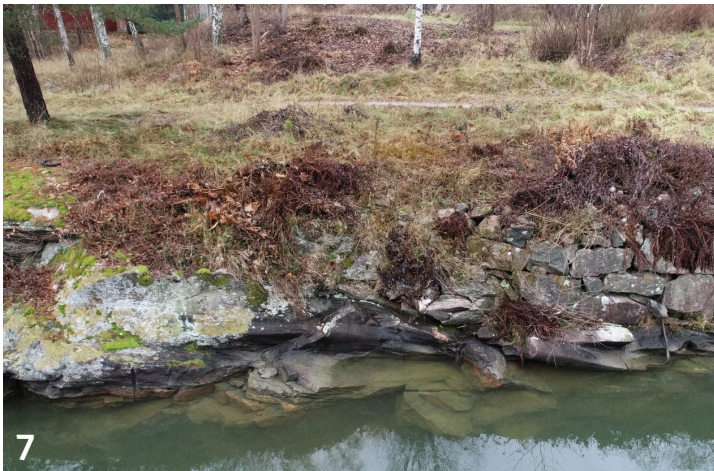
7. Bergskärning norr om Dockan

Nuläge: Norr om Dockan har kanalen sprängd kant med vegetation av naturkaraktär utmed gångvägen. På en kortare sträcka enkelt uppmurad kallmur för att bära upp slänten.

Åtgärd: Breddning och ny bergskärning.

Förhållningssätt: Den nya bergskärningen ska ges samma karaktär. Inom projektet har det föreslagits borrhning med tätsöm, (cc 60 cm). Gångväg återskapas i nya läget och förhåller sig till kanalen likt nuvarande. Nya slänter skapas som ska ges samma karaktär som befintliga.

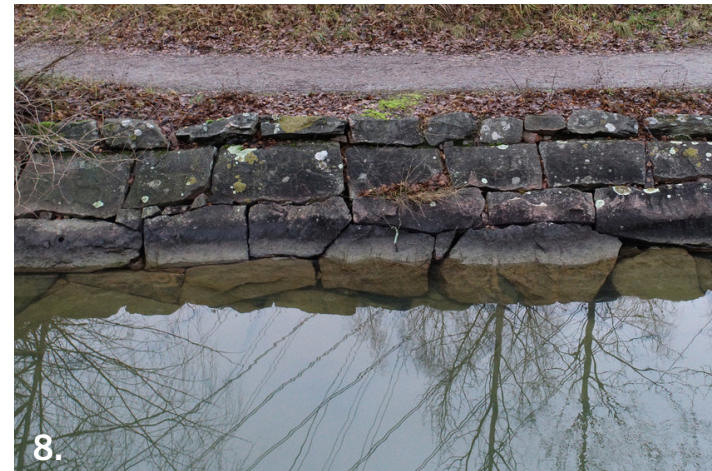
8. Glacismurar söder om södra banken.

Nuläge: Kallmur av tuktad sten. Muren är av olika höjd, delar vilar på berg där det ligger rätt grunt. Längre söderut är det djupare. Muren sluttar svagt ut i kanalen. Vissa skador finns, där stenar fallit ut ur muren. Muren har lite olika karaktär i olika delar. Längre norrut flera kvaderhuggna block i den övre delen. I norra delen finns även skadade partier. På en del ställen har lagning med betong/bruk gjorts. Närmast Sannolikt har denna mur tillkommit i samband med breddningen 1916.

Åtgärd: Breddning som innebär att muren inte kan ligga kvar i befintligt läge.

Förhållningssätt: Då glacismurarna är välbevarade och visar på stor hantverksskicklighet ska murarna byggas upp med befintlig sten i de delar som är synliga Karaktären ska bibehållas genom att översta varven i stenskoningarna monteras på en modern konstruktion som ska ligga under lägsta vattennivå, så långt under ytan att den inte blir visuellt framträdande. Gångväg utmed muren återskapas med samma bredd och beläggning så nära vattnet som möjligt. Om stenarna inte kan märkas upp och återmonteras i samma läge, ska man återanvända stenmaterialet som huggs till rätt passform av stenhuggare för att muren ska ges samma karaktär.

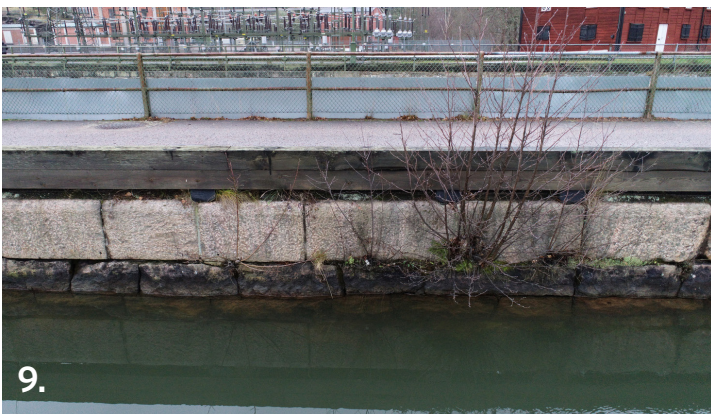
#### 9 Södra banken

Nuläge: Konstruktion sannolikt original från 1916: brädgjuten betong, överst två varv kvaderhuggna stenar. Överst granit. Sekundär vägbana som kantas av träbalkar. Gjutjärnstängsel, sannolikt original på den norra sidan.

Åtgärd: Södra banken bevaras i sin helhet i befintligt läge.

Förhållningssätt: Enligt Vårdprogram, träd och buskar som växer i konstruktionen och riskerar att skada den ska tas bort.

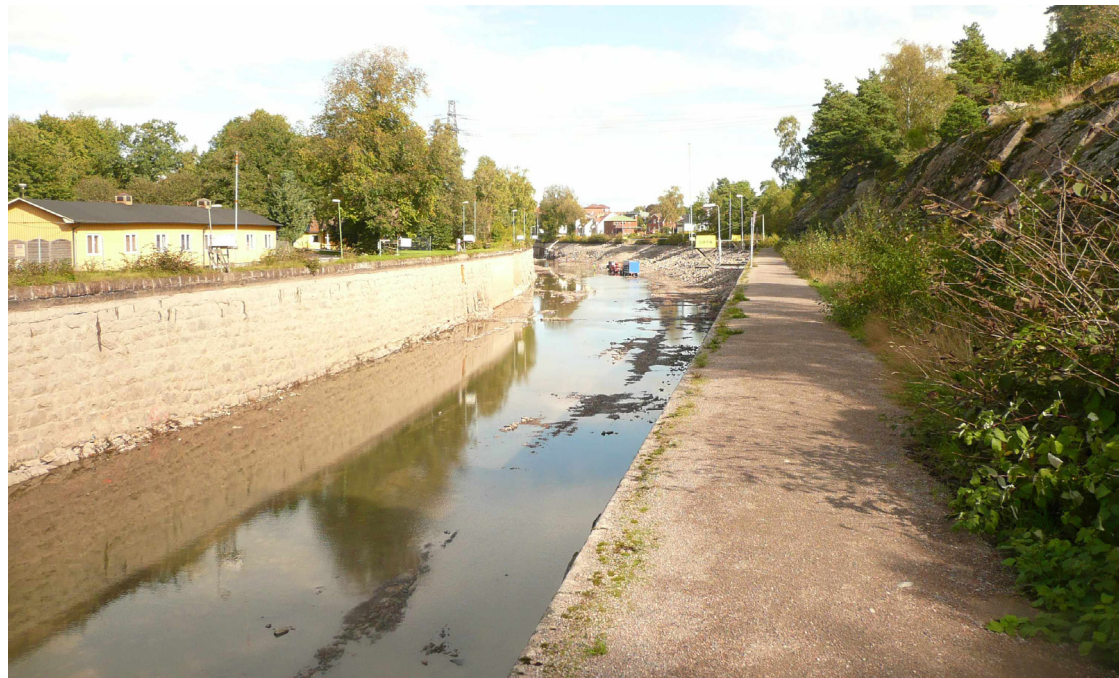
**Figur 55** 1916 års vertikala kantmurar utmed kanalens västra sida i riktning mot dockan. Dessa murar på västra sidan kommer att försvinna då inloppet till nya slussen läggs här. Dragvägen, till höger i bild berörs inte av breddningen.

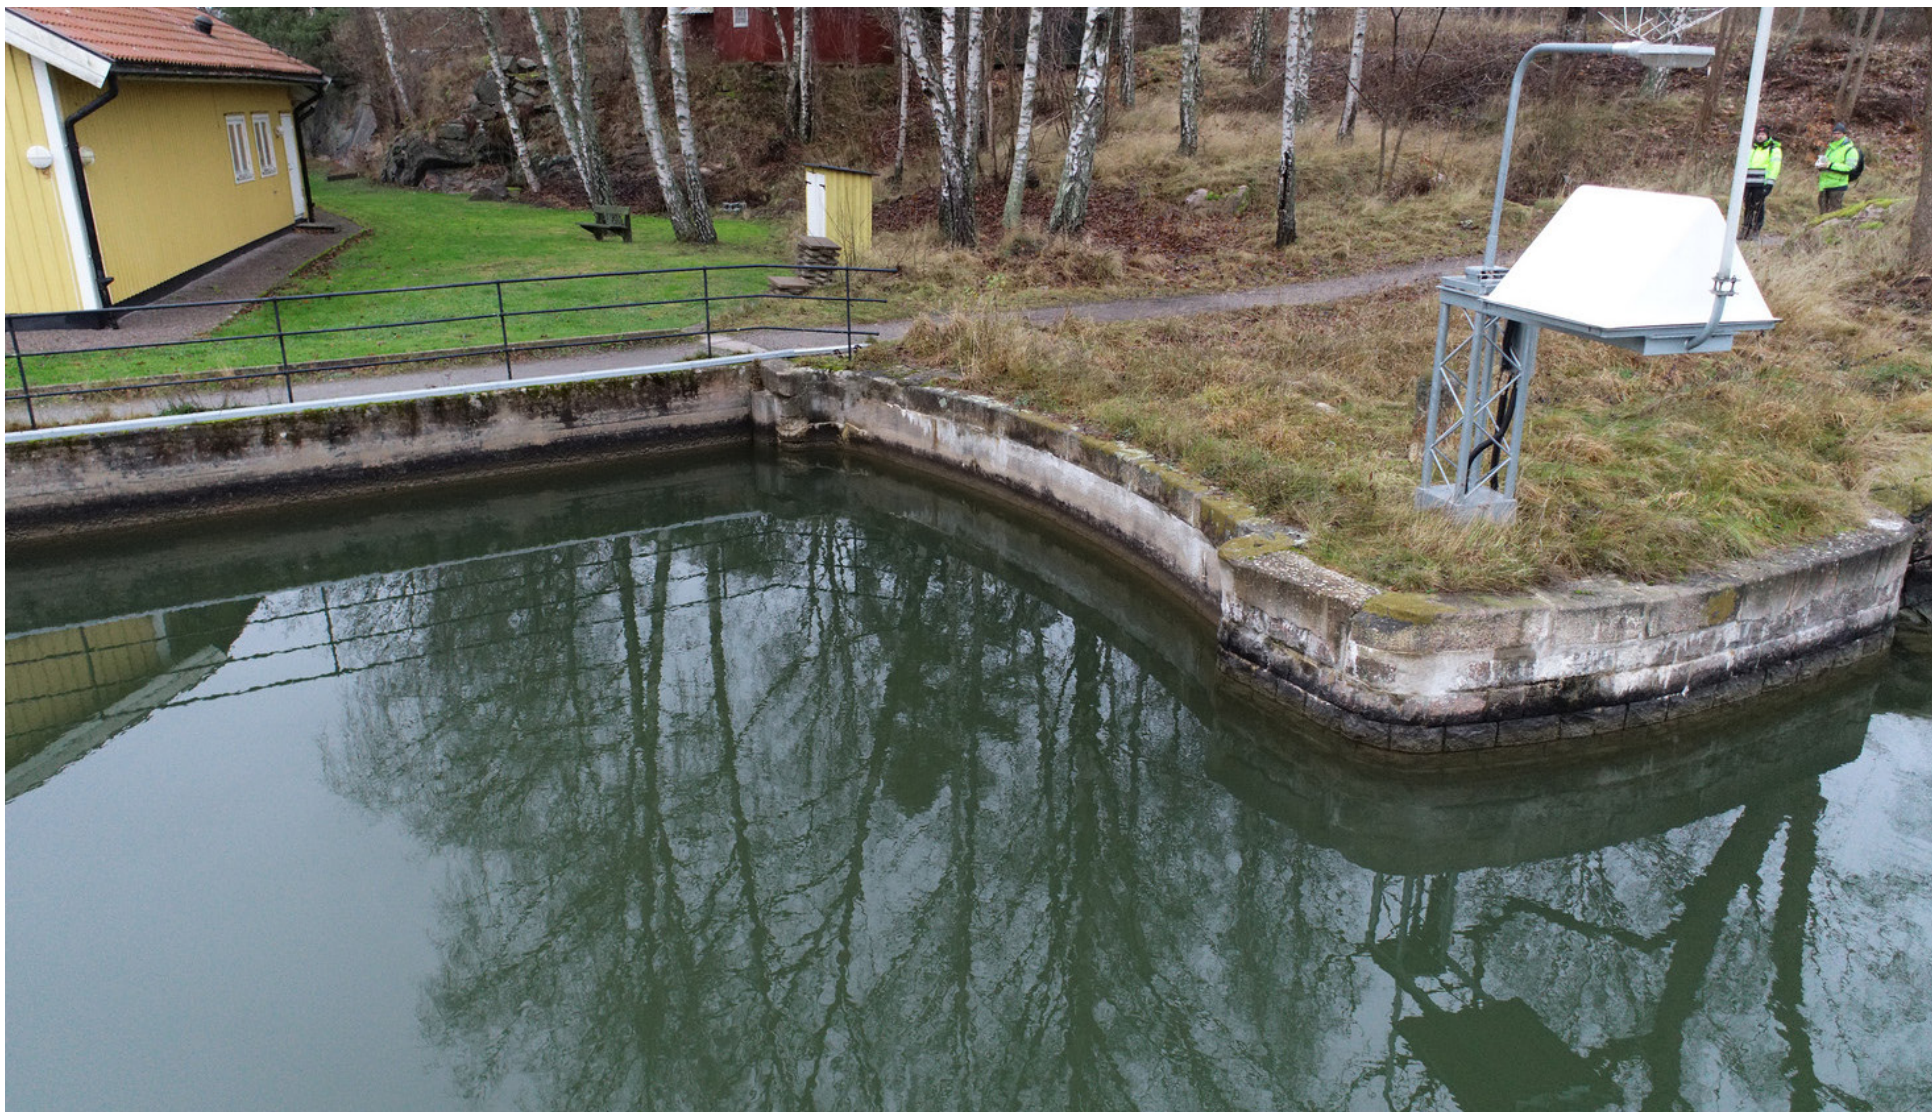
**Figur 56** Dockan. En torrdocka har funnits på platsen redan vid 1800 och 1844 års anläggningar och byggdes på en plats där det tidigare låg ett vattendrag. I samband med 1916 års anläggning byggdes dockan om. Vingmurarna kring dockan är utförda med betongkonstruktioner under vattnet och på dem naturstensmurar. Dockan är idag igenfylld och dess portar ersatta med en betongkonstruktion. Dockans murar och form vittnar dock än idag om dess funktion och är en värdebärande karaktär. Då en ny dammkonstruktion tillkommer här föreslås att dockans övre murdelar märks upp, demonteras och monteras som en struktur på den gräsyta som anläggs efter att nuvarande byggnad har rivits.

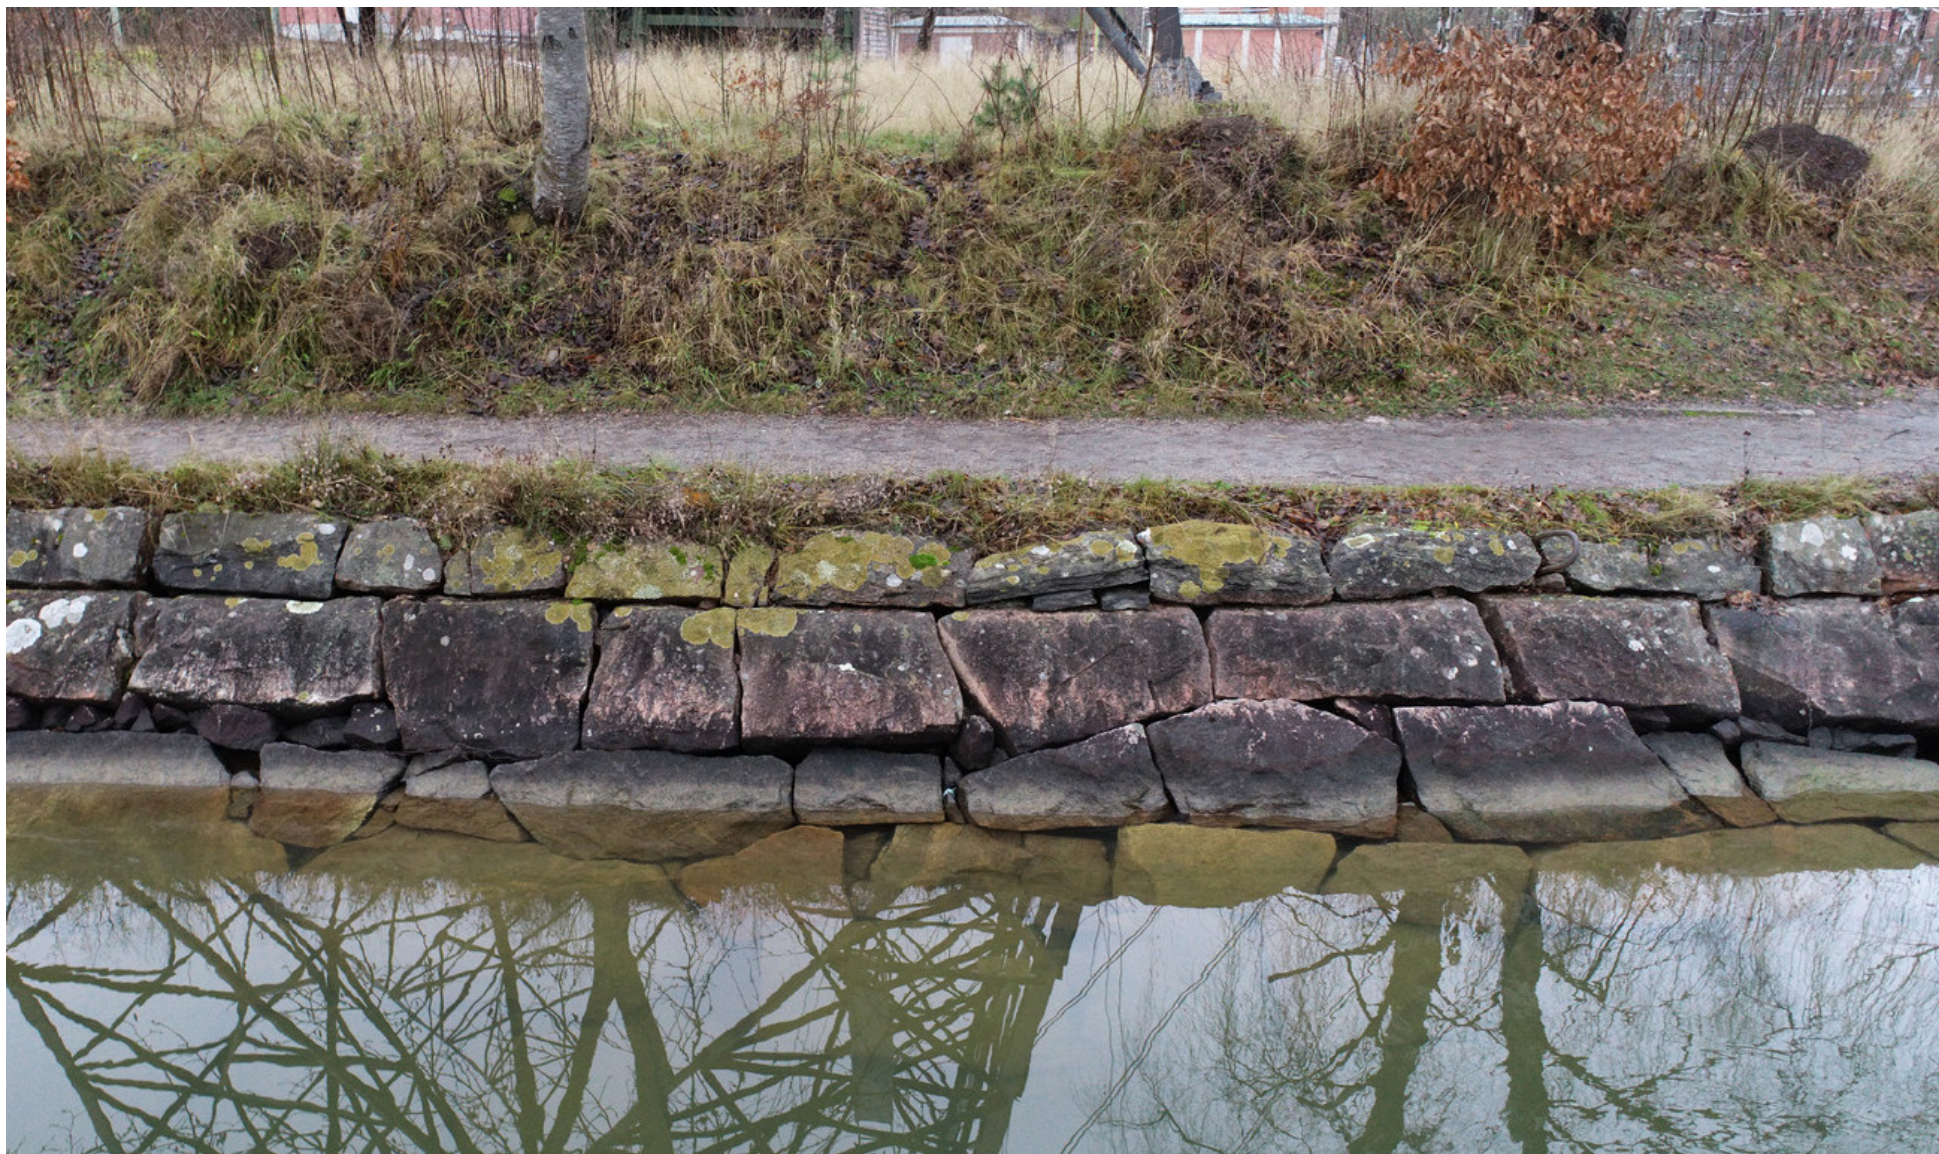
**Figur 57** Väl utförda glacismurar från 1916 som är en värdebärande karaktär, mellan södra banken och bergskärningen söder om dockan. Här under kraftledningen. I och med att murarna inte kan återuppbyggas i sin helhet i nytt läge kommer de inte märkas upp, men stenmaterialet tas tillvara och återanvänds då murarna byggs om med befintliga stenar i den övre delen. Murarna ska ha samma utseende och lutning som de befintliga glacismurarna och byggs upp med befintliga stenar ned till 0,5 m under lägsta vattennivå så att karaktären bibehålls.

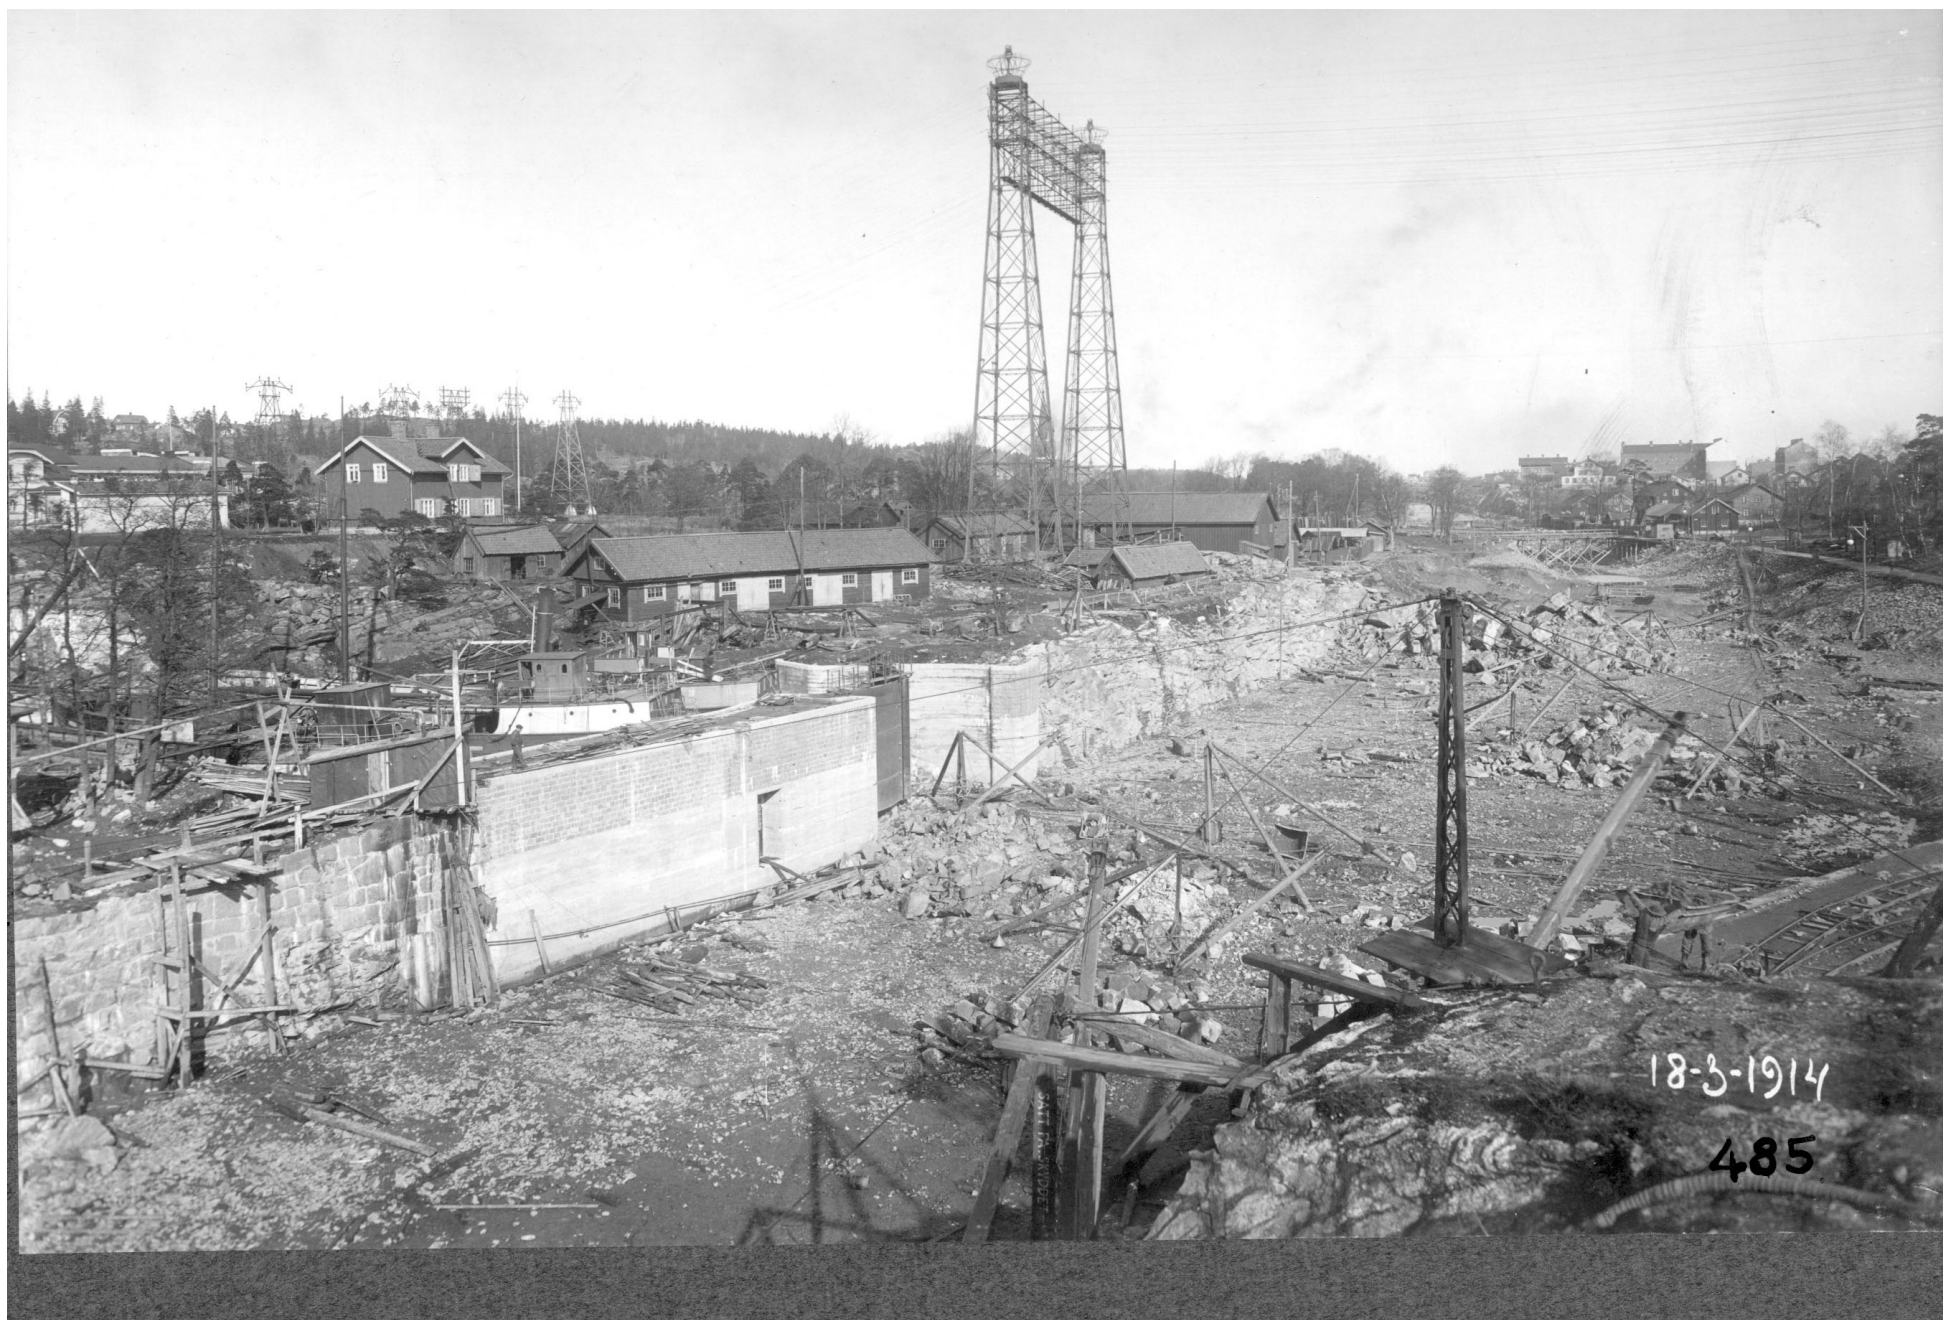
**Figur 58** Bergkanalen under byggnad 1914. Här syns konstruktionen av dockan och dess murar som skiljer sig från de övriga kanalmurarna. Sjöfartsverket

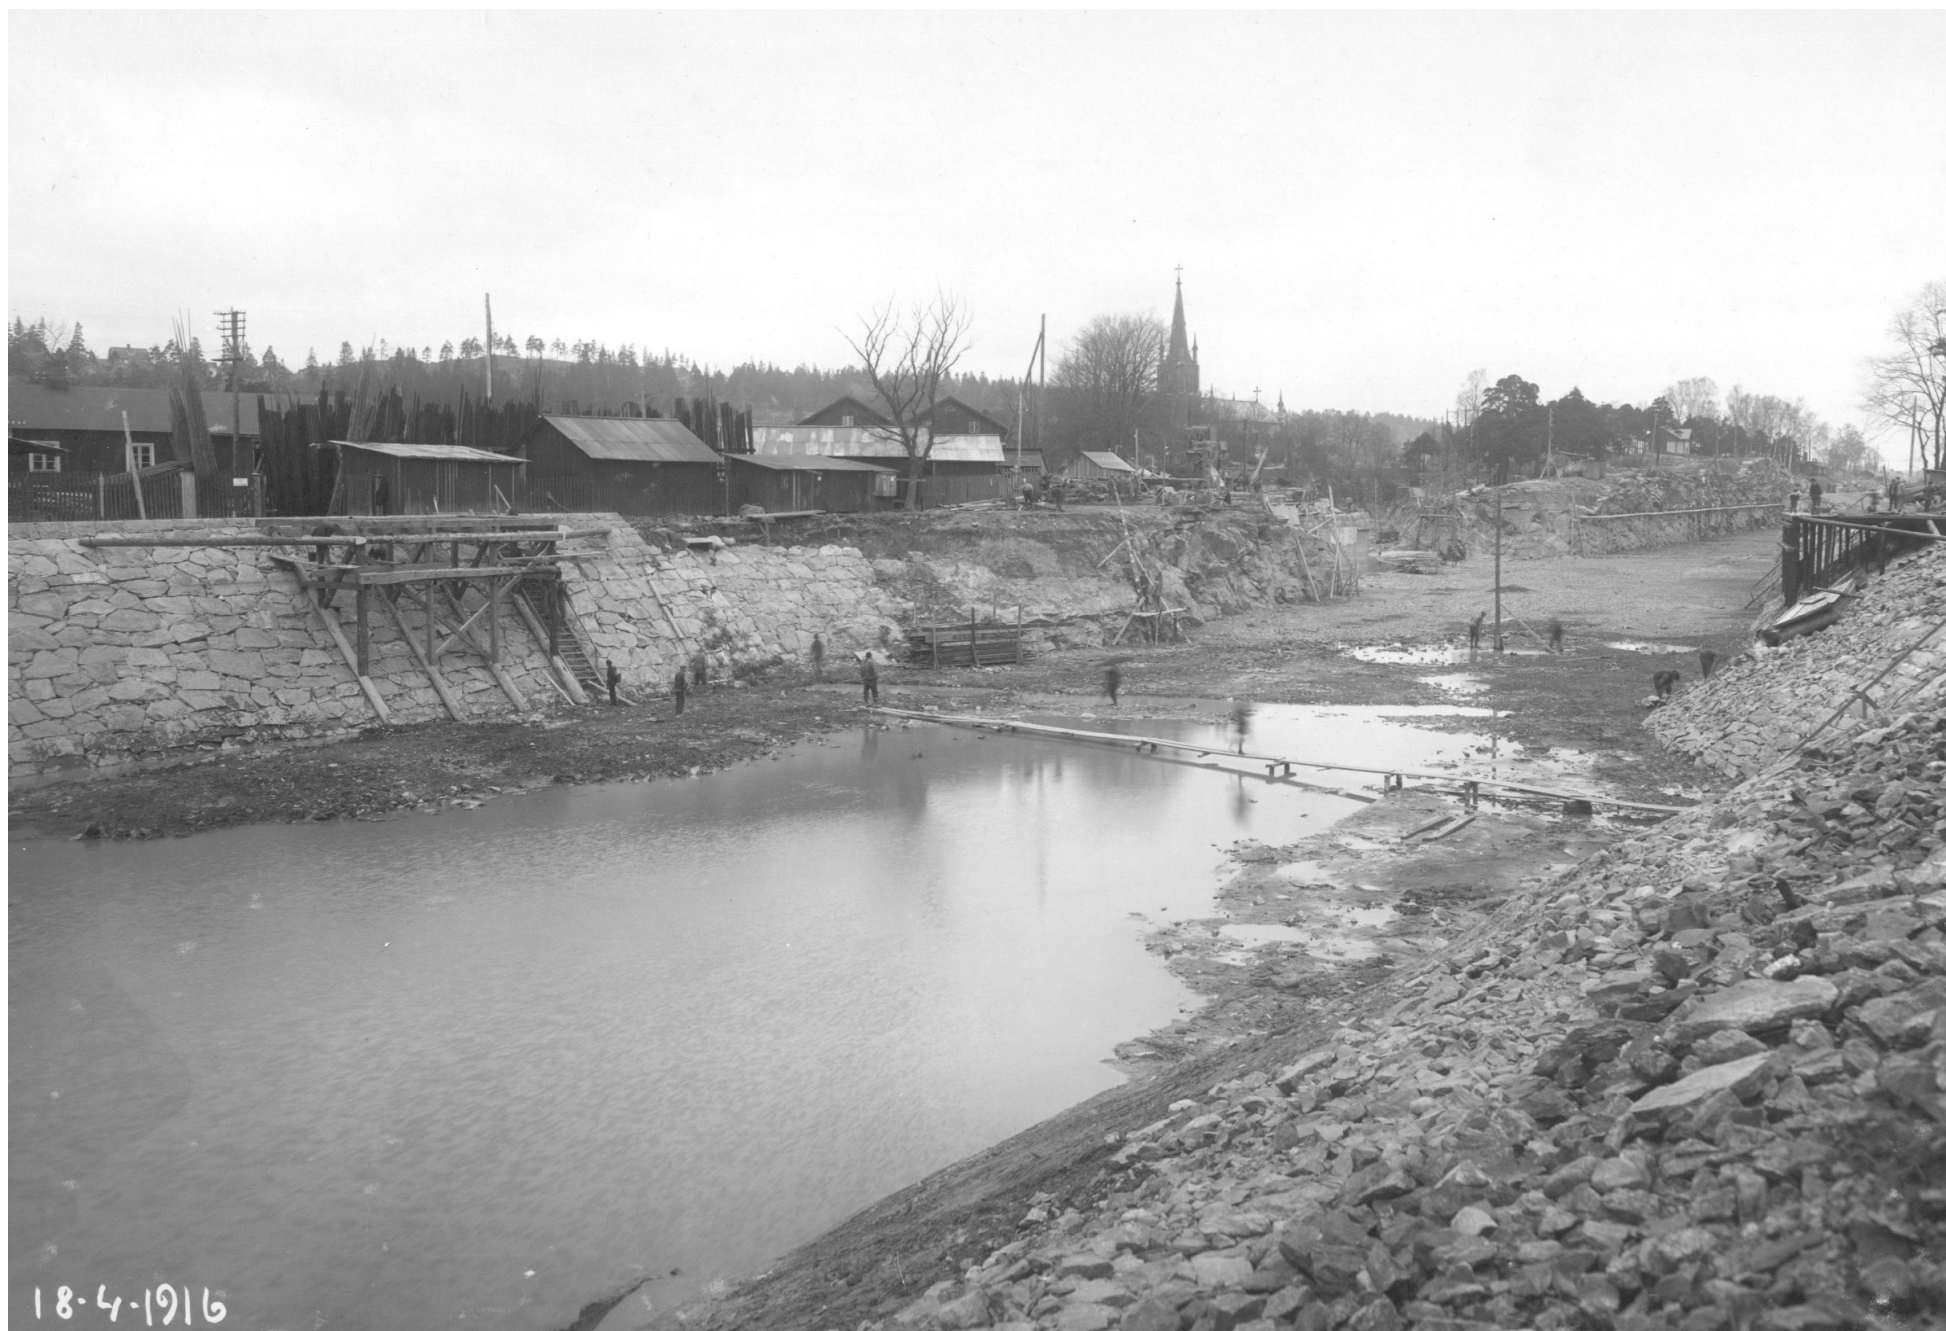
**Figur 59** Bergkanalen under byggnad med glacismur i området strax söder om Kanalön. Den Södra Banken mot gamla Bergkanalen har ännu ej byggts. Sjöfartsverket.

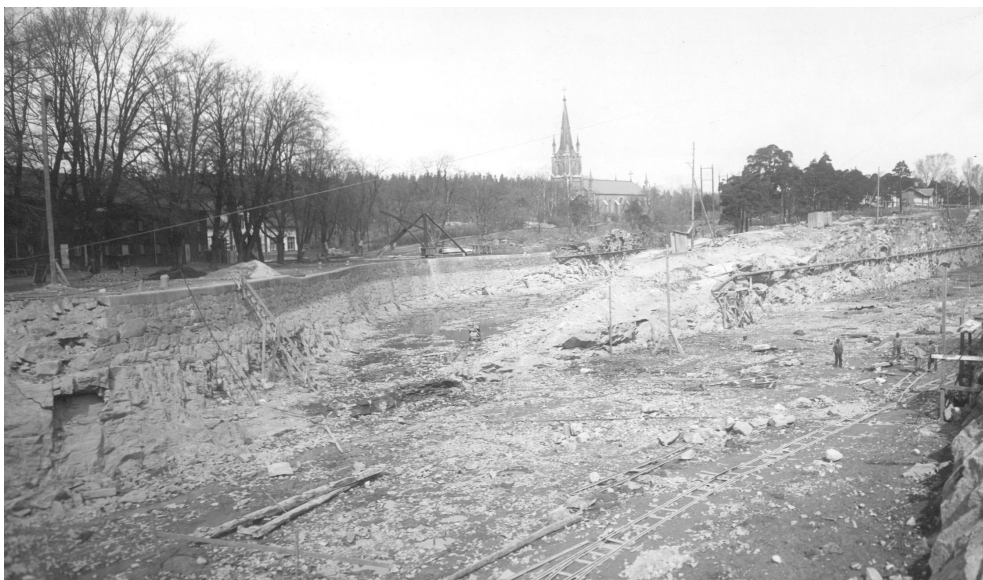
52 **Figur 60** Arbeten vid Södra Banken inför 1916 års slussled där den gamla Bergkanalen avviker från den nya kanalfåran. Sjöfartsverket.
