Underlag för yttrande - Statligt byggnadsminne

## Bergkanalen

# Nya slussar och justerad farled

Slussar i Trollhätte kanal

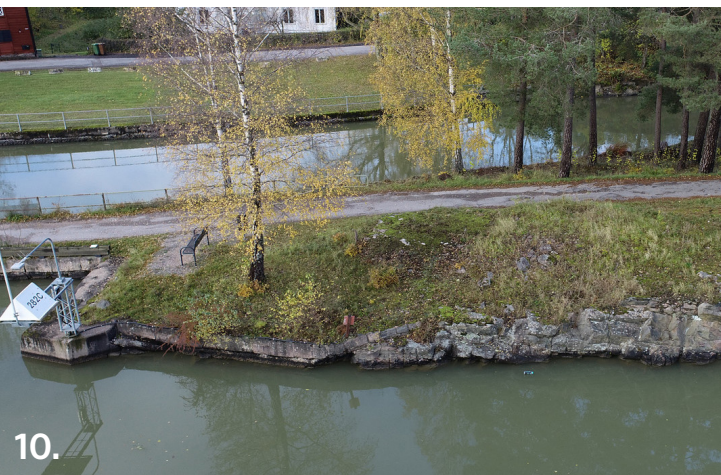
1. Sydligaste delen av Kanalön där den möter banken,  
Nuläge: Betongkonstruktion  
Åtgärd: Breddning och ny bergskärning (Borrat tätsöm cc 60 cm har föreslagits) Ny betongkant som ansluter till södra banken.  
Förhållningssätt: Ny mur i betong ansluter mellan banken och bergskärning. Om det behövs stödmur till gångvägen ska stenmaterial från Bergkanalen återanvändas. Slänt av naturkaraktär ansluter mot ny bergskärning. Gångväg justeras till nytt läge vid kanalkanten och ges samma bredd, karaktär och markbeläggning som befintlig.

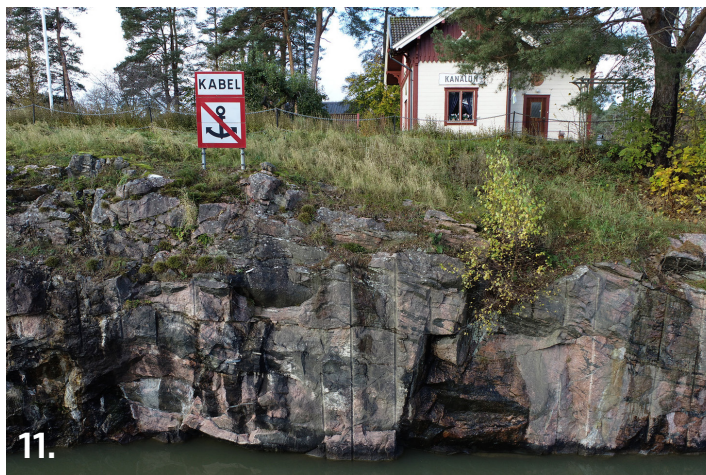
2. Kanalön –bergskärning  
Nuläge: Bergskärning  
Åtgärd: Breddning och ny bergskärning (Borrat tätsöm cc 60 cm har föreslagits). Stödmur behöver anläggas.  
Förhållningssätt: Här skapas en ny bergskärning utmed kanalen. Gångväg flyttas in något och ges samma bredd, karaktär och markbeläggning som befintlig. Vid vaktbostaden avses promenadvägen dras om på baksidan av bostaden intill gamla Bergkanalen. En stödmur behöver anläggas på delar av sträckan för att ge stöd åt promenadväg och trädgård/parkmiljö ovanför bergskärningen. Muren görs låg, ej över marknivå. Muras upp med stenmaterial som tillvaratagits vid breddningen av bergkanalen.

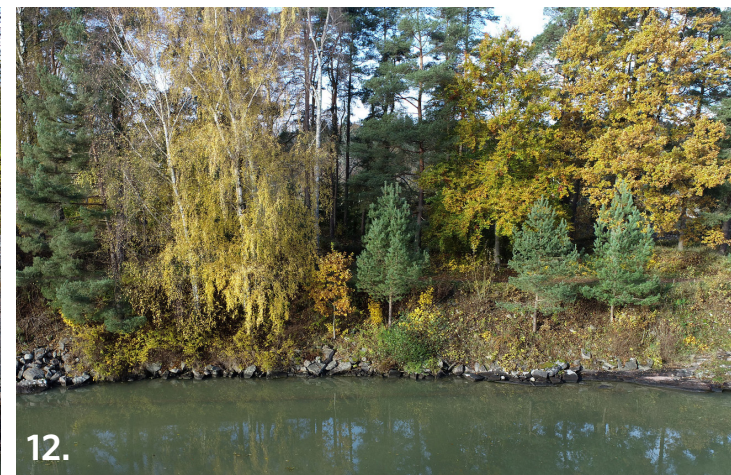
3. Kanalön – krosslänter norr om vaktbostaden  
Nuläge: Brant slänt av naturkaraktär. Krosstenar i strandkanten. Sannolikt har denna slänt tillkommit genom en liten breddning som gjordes på 1970-talet, men det är osäkert.  
Åtgärd: Breddning och görs, delvis bergskärning. Stödmur behöver anläggas för att bibehålla mark kring gångvägen.  
Förhållningssätt: Stödmurar ska muras av befintligt stenmaterial från Bergkanalen. En stödmur behöver anläggas för att ytan för promenadväg och trädgård/parkmiljö ska vara tillräcklig. Muren görs låg, ej över marknivå. Gångväg flyttas in något och ges samma bredd, karaktär och markbeläggning som befintlig.

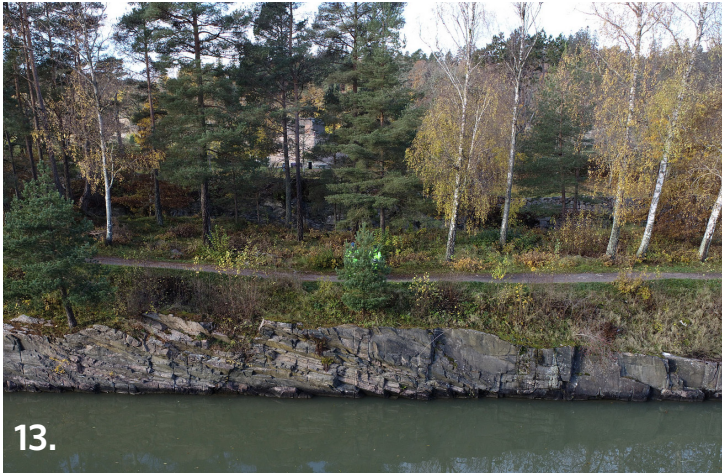
13. Kanalöns norra del fram till norra banken  
Nuläge: Bergskärning.

Åtgärd: Breddas genom bergskärning. (Borrad tätsöm cc 60 cm har föreslagits)

Förhållningssätt: Här skapas en ny bergskärning utmed kanalen. Den ska ges samma karaktär som befintlig. Gångväg flyttas in något och ges samma bredd, karaktär och markbeläggning som den befintliga intill den gamla bergkanalen. En stödmur kan behöva anläggas på delar av sträckan för att ge stöd åt promenadvägen ovanför bergskärningen. Muren görs låg, ej över marknivå. Muras upp med stenmaterial som tillvaratagits vid breddningen av Bergkanalen.

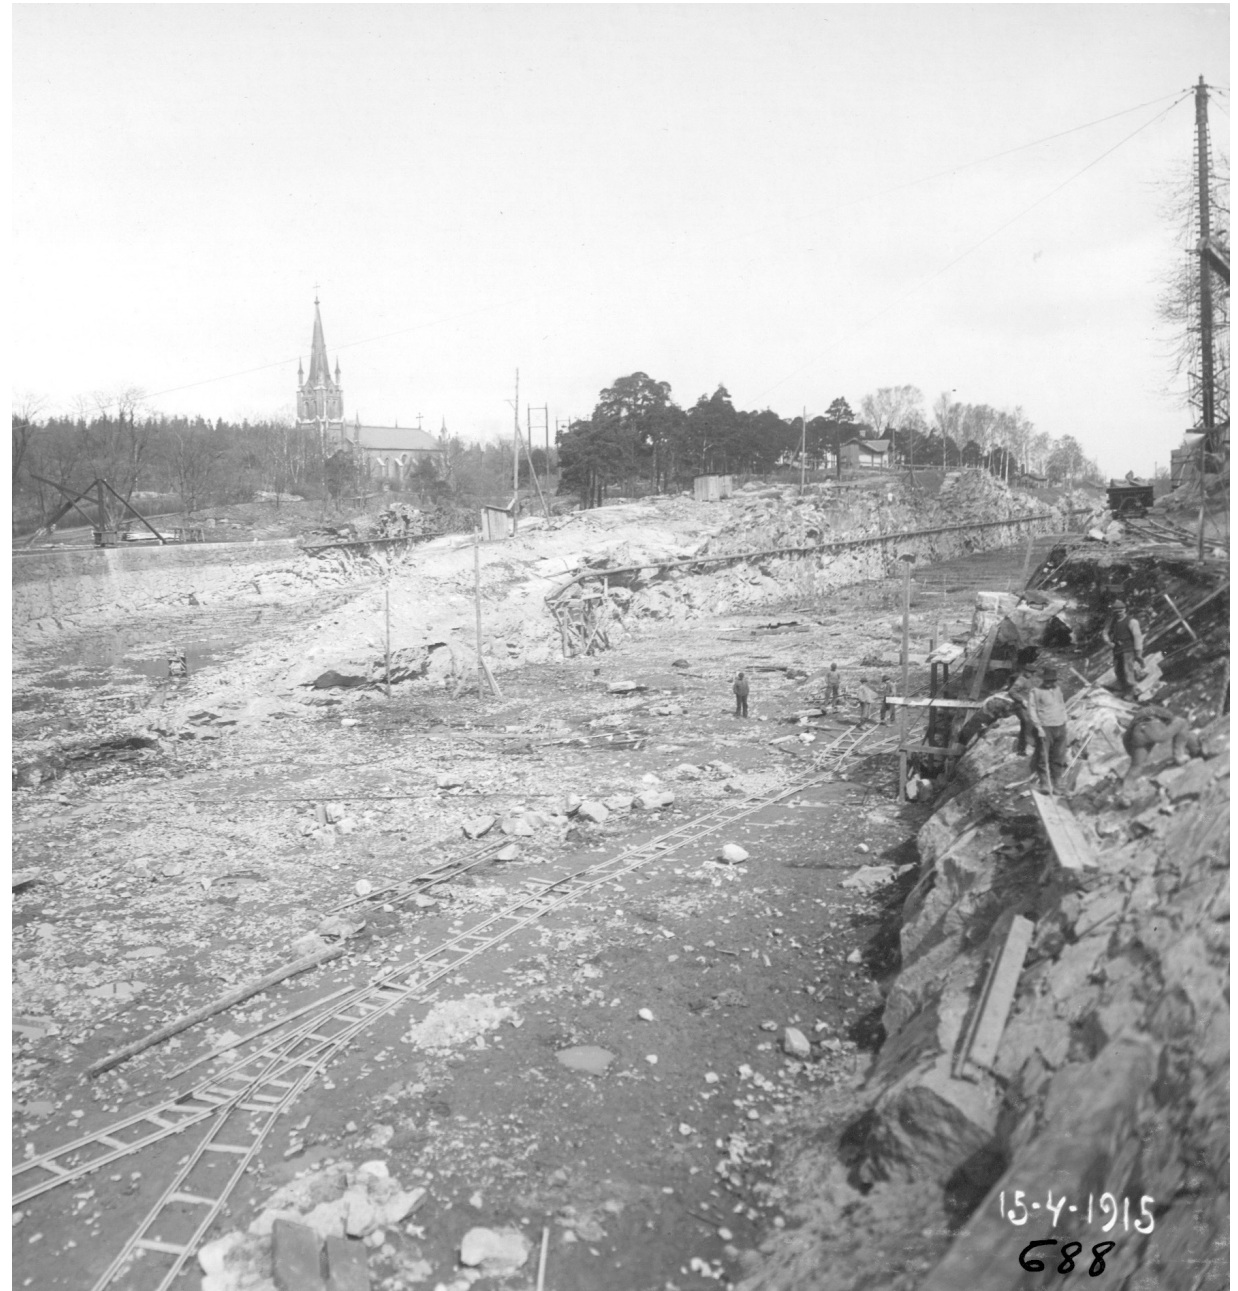
**Figur 61** Bergkanalen anläggs 1915. Fotot visar bergskärningen och Kanalön som skapades genom den nya dragningen av Bergkanalen. Vaktbostaden ligger väl synlig på den nya ön.

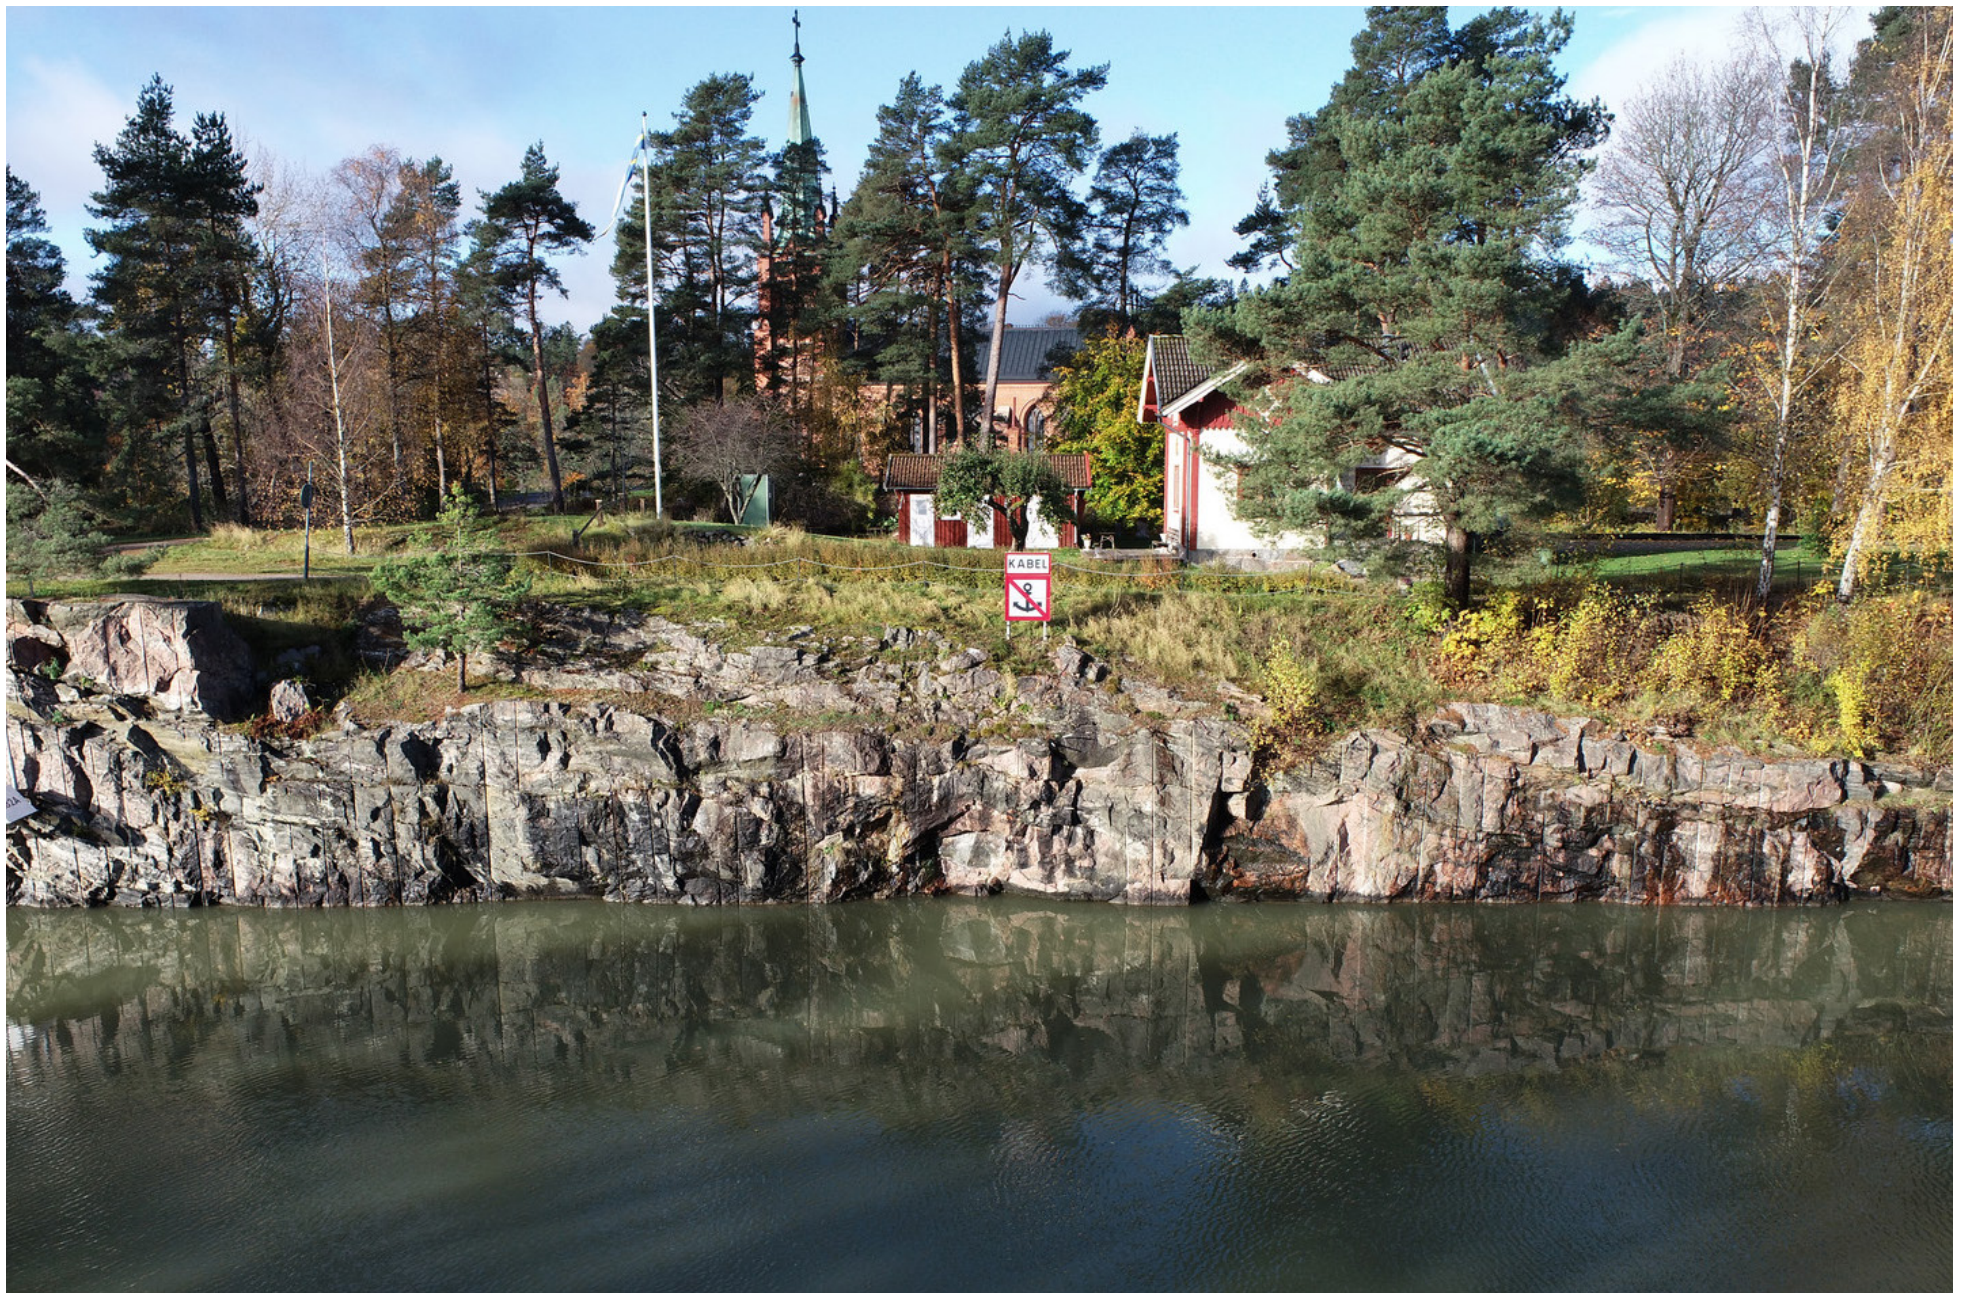
**Figur 62** Bergskärningen utmed Kanalön idag.

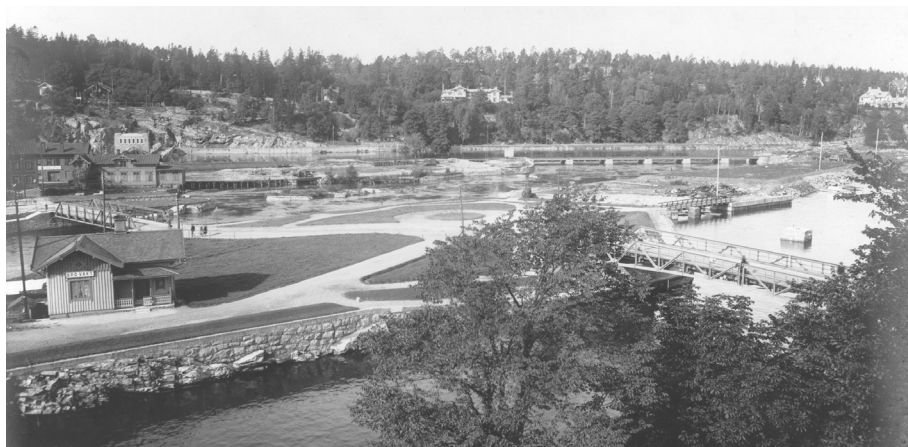
56 **Figur 63** Brovaktarbostaden och den berörda muren en kort tid efter färdigställandet av 1916 års slussled. På bilden syns även den gamla Klaffbron. Sjöfartsverket.

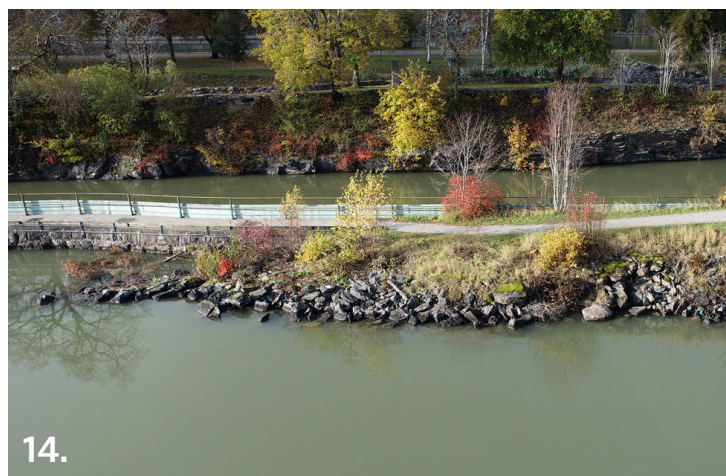
14. Söder om Klaffbron - sprängstenskant  
Nuläge: Stränder av sprängsten.

Åtgärd: Breddas så att ny kantskärning görs ungefär i höjd med nuvarande gångväg.

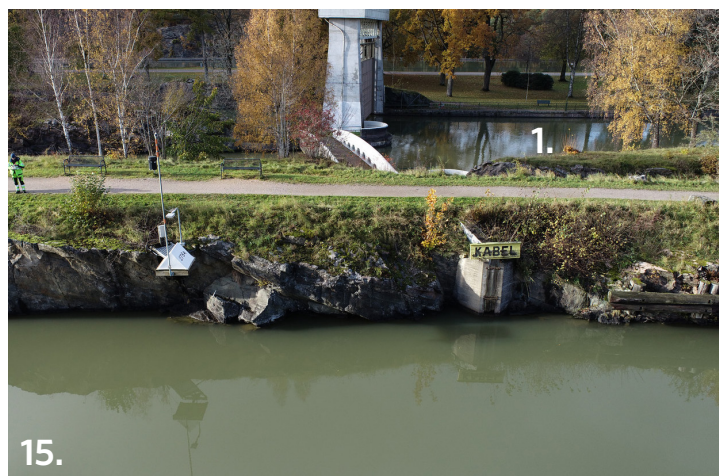
15. Söder om Klaffbron - bergskärning  
Nuläge: Kanter av bergskärning, avbärare av trästockar. Kabelanordning i betong

Åtgärd: Breddas så att ny bergskärning görs ungefär i höjd med nuvarande gångväg. (Borrat tätsöm cc 60 cm har föreslagits)

**Förhållningssätt:** Här skapas en ny bergskärning utmed kanalen. Ny bergskärning, med sprängd kant av samma karaktär. Gångväg justeras till nytt läge och ges samma bredd, karaktär och markbeläggning som befintlig. Slänt mellan gångväg och bergskärning gräsbesås. Kabelanordning kan bytas mot ny som ansluter till miljön.

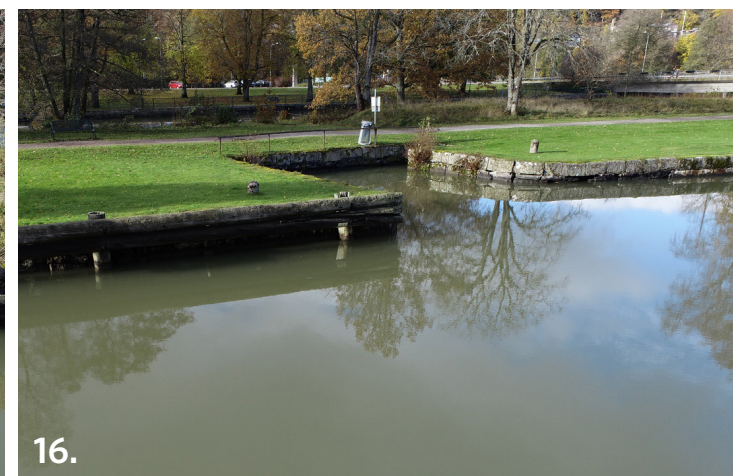
16. Söder om Klaffbron - Vid f.d. inloppet till bolagskvarnen  
Nuläge: Söder om inloppet: Kantskoning av betong. Själva strukturen av inloppet har en äldre välbevarad stenskoning och trappa med smidesräcke. Norr om inloppet finns en stenskoning med svängd form.

Åtgärd: Vid breddning kommer kanalkanten flyttas inåt, innersta delen av inloppets stenskoningar berörs ej direkt av breddning. Övriga murar /strandskoning behöver rivas och gräsytan minskas. Gångväg kan sannolikt ligga kvar i samma läge.

**Förhållningssätt:** Inloppet till bolagskvarnens murar bevaras i sin innersta del. Nya murar ska ansluta mot befintliga på ett varsamt sätt - befintlig sten från platsen återanvänds. Gräsytor återskapas. Pollare flyttas i förhållande till breddning.

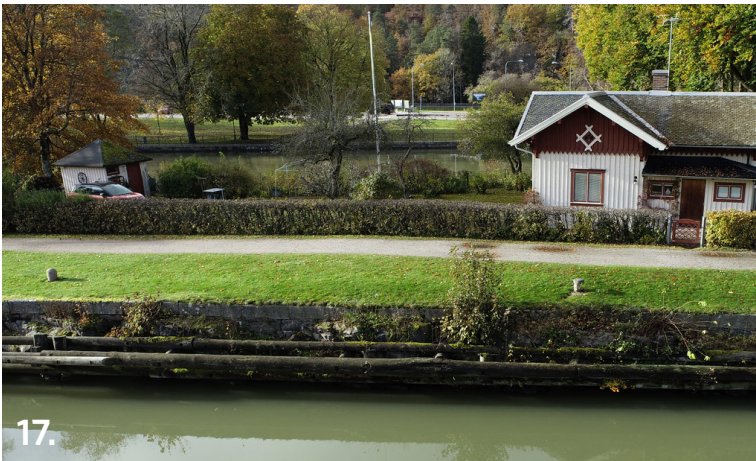
17. Området kring vaktbostaden Kanalön  
Nuläge: Stenskodda kanter och en mur som höjer sig något framför vaktbostaden och ger stöd åt gräsytan. Området kring vaktbostaden med trädgård och kanalens stenskoning har stor betydelse för miljön.

Åtgärd: Breddningen börjar strax söder om bostaden men det behövs ytterligare yta för att ansluta befintlig mur mot den nya anläggningen. Det skapas en ny bergskärning och på den behöver ny mur anläggas.

Förhållningssätt: Befintliga stenar återanvänds och muren återuppbyggs i justerat läge. Befintliga stenar som behöver demonteras bör märkas upp och återmonteras. Möjligheten till detta beror dock på hur berget ser ut på platsen. De huggna krönstenarna ska märkas upp och återmonteras i samma läge i förhållande till varandra. Gräsytor återskapas, pollare flyttas i förhållande till breddningen. Bostadens trädgård och häckar skyddas under anläggandet.

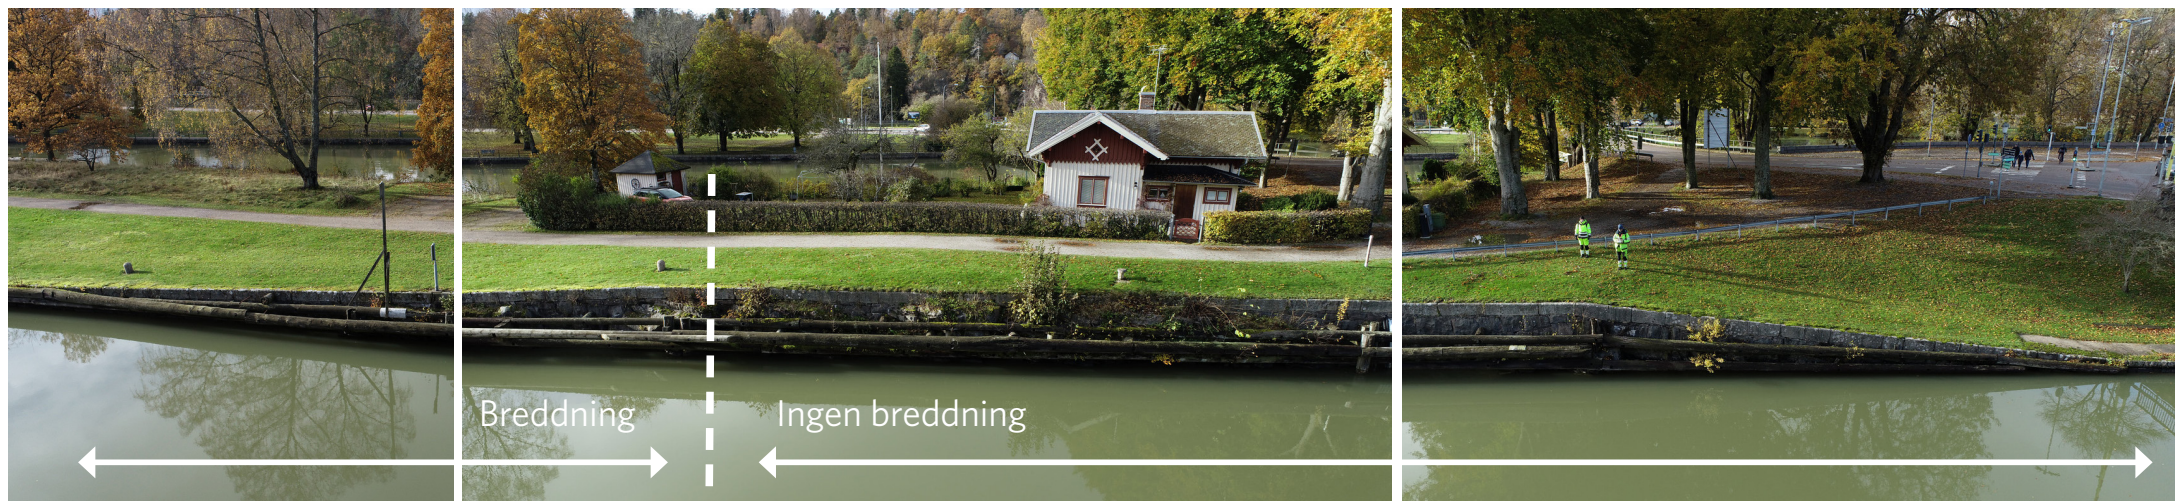
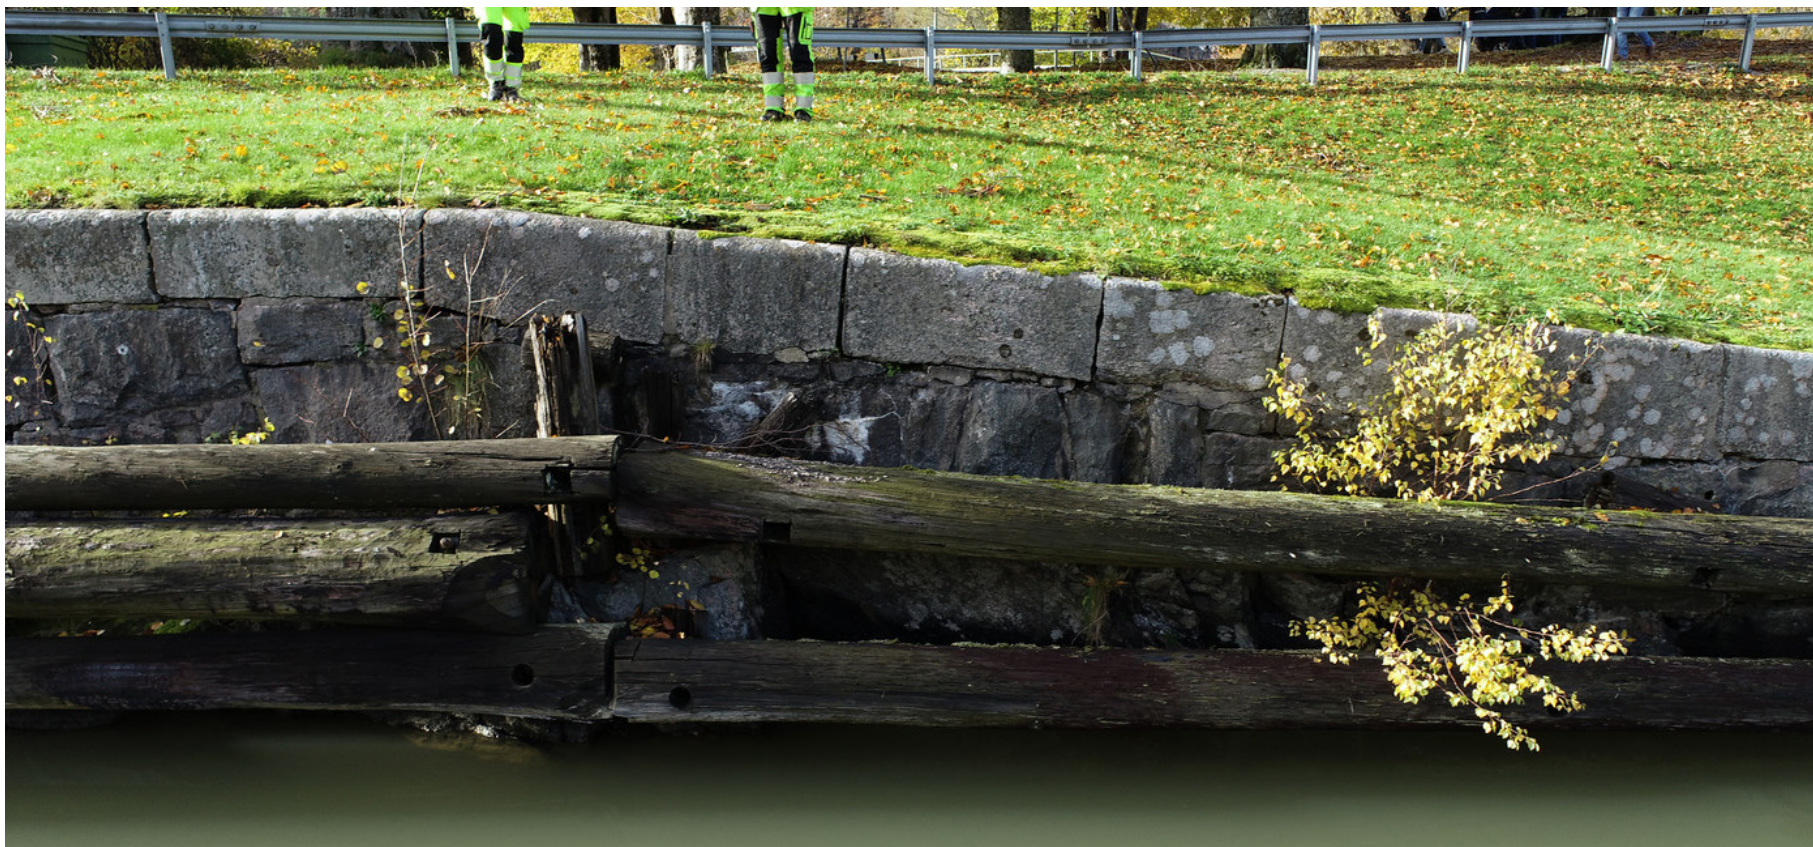
## Detaljstudier inlopp till Vaktbostaden Kanalön (17)

- Breddningen av Bergkanalen börjar strax söder om vaktbostaden. Sannolikt behöver ingrepp därför inte göras i muren i sin helhet utan bara i den södra delen. Nya murdelar ansluts så sömlöst som möjligt till befintlig mur.
- Krönstenar ska märkas upp för att kunna återmonteras på samma sätt i det nya läget.
- Muren vilar i delar på berg ovan vattenytan och tycks vara relativt låg. Dessa murar skulle eventuellt kunna gå att återställa med ursprunglig metod. (under utredning)

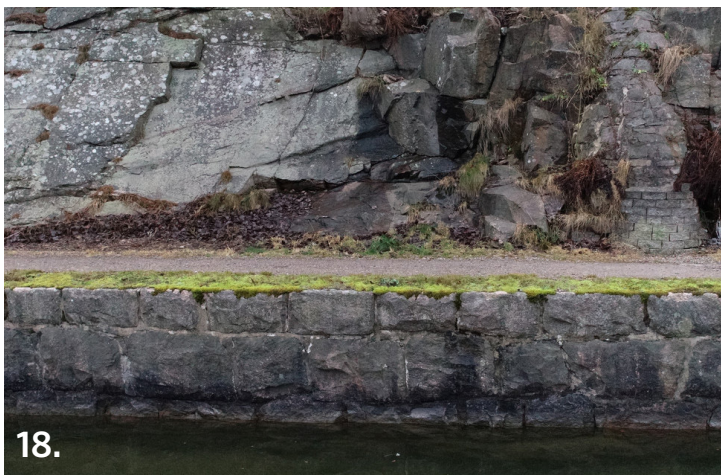
18. Området söder om Olidebron - Dragväg med murar

Nuläge: Sprängd bergsida ovanför dragvägen. Bergrum med järndörr i bergssidan, i kanalmuren har på ett ställe en sten tagits ut för ledningsdragning. Kring Olidebron grässlånter. Dragvägen och dess mur välbevarade, utom norr om Olidebron, där några meter av dragvägens kant ersatts med betong. Norr om bron finns inom sjöfartsverkets fastighet en tegelbyggnad och traverskonstruktioner som sannolikt är från tiden kring 1930-50-tal och kopplade till Vattenfalls verksamhet.

Åtgärd: Inga ingrepp utöver att Olidebron från 2016 demonteras.

Förhållningssätt: Det är positivt om muren kan återställas i de delar som nu är betong.

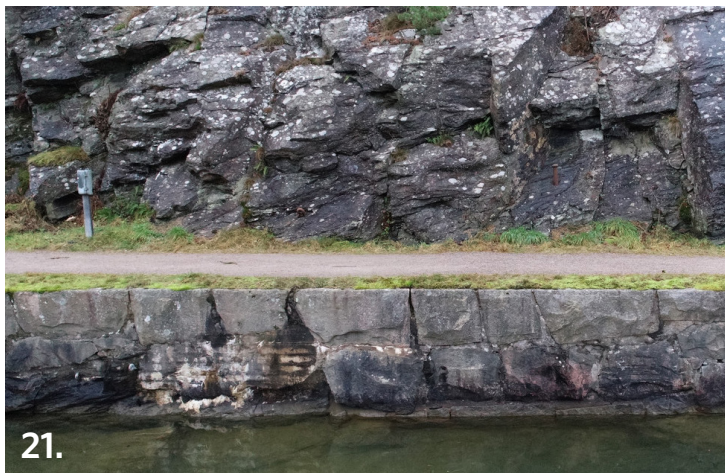
21. Dragväg mellan Nohabs svängbro och transformatorbyggnaden.  
Nuläge: Dragvägen löper på en bank med granitmurar utmed kanalen. På sträckan finns flera partier där ingrepp sedan tidigare gjorts där muren är ersatt med betong.

Åtgärd: Inga ingrepp.

Förhållningssätt: Om lagning är aktuell bör betonglagningar tas bort och ersättas med sten som tagits tillvara vid arbetena i Bergkanalen.

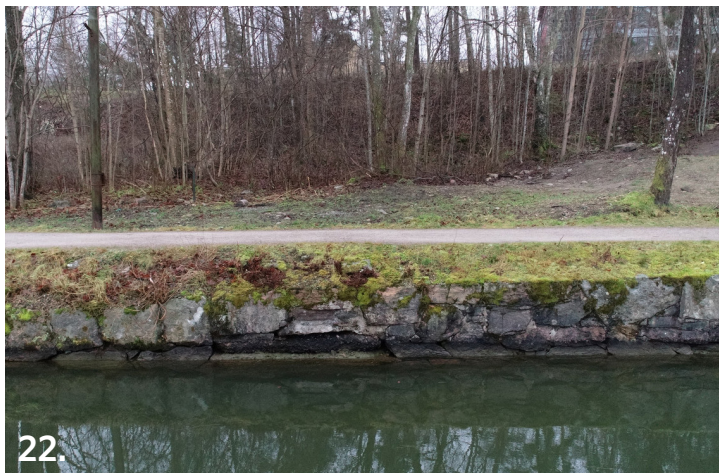
22. Kajskoning/mur norr om transformatorstationen  
Nuläge: kortare avsnitt där gångvägen går lite längre in från kanten och där muren har en annan karaktär med olika typer av stenar utmed stranden. Murar som inte är en del av dragvägen. Sannolikt del av 1916 års anläggning.

Åtgärd: Inga ingrepp

Förhållningssätt: Bevaras.

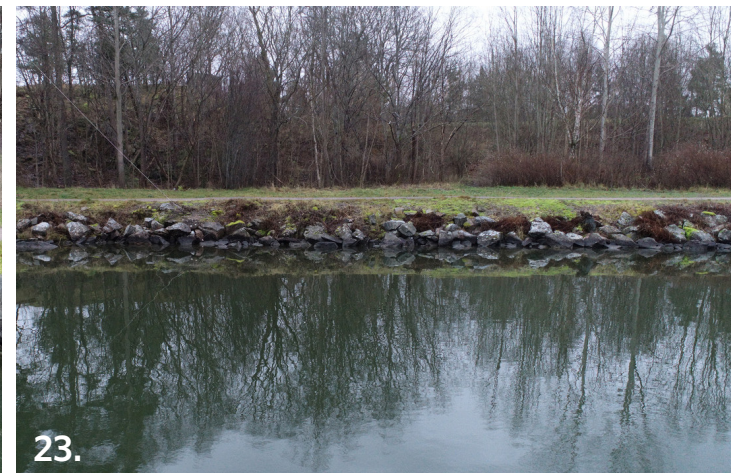
23. Utfyllnad från ca 1970-tal  
Nuläge: Krosskanter av sprängsten, tillkomna genom utfyllnader på 1970-talet. Gamla belysningsstolpar visar än idag var ursprunglig dragväg gick längre inåt land..

Åtgärd: Nytt erosionsskydd och slänt/mur/stenskonig behöver anläggas. Hur detta ska göras är under utredning.

Förhållningssätt: Här finns potential att anlägga bättre anpassade stränder istället för de befintliga grova sprängstenarna. Återställande kan med fördel göras med utgångspunkt i äldre foton från området.

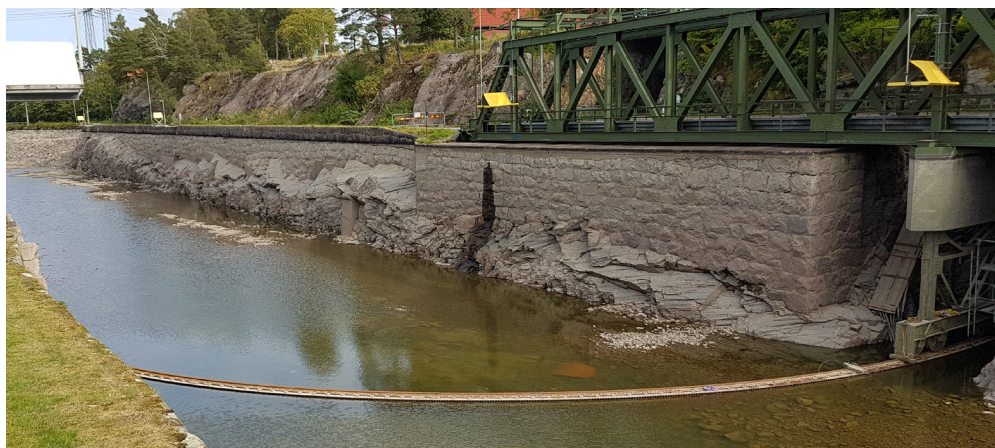
**Figur 64** Bergkanalen mot norr i höjd med NOHAB:s svängbro med dragvägen till höger. Fotot är taget då kanalen var tömd vilket gör att murar och berg under ytan är synliga. I fonden längs till vänster anas ett parti av kanalen där dragvägen är borta och där kanalanten består av av krosslänter som enligt uppgift från Sjöfartsverket tillkom på 1970-talet.

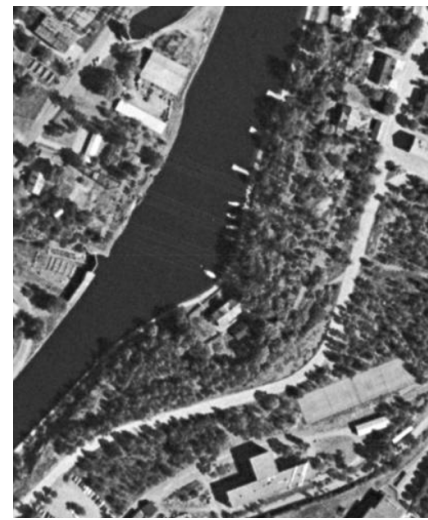
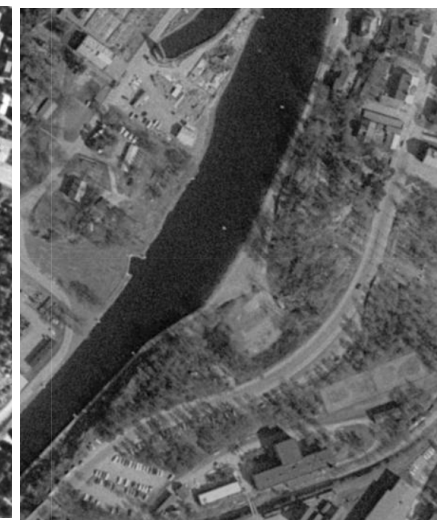
**Figur 65** Flygfoto som visar förändringen som skett i området då utfyllnader gjordes på 1970-talet. Äldre bebyggelse på platsen revs också. T.v ca 1960, t.h. ca 1975. På västra sidan syns även hur den f.d. fartygsdockan fyllts ut.

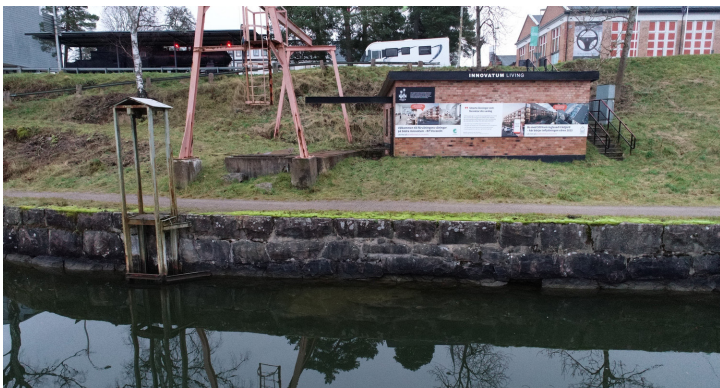
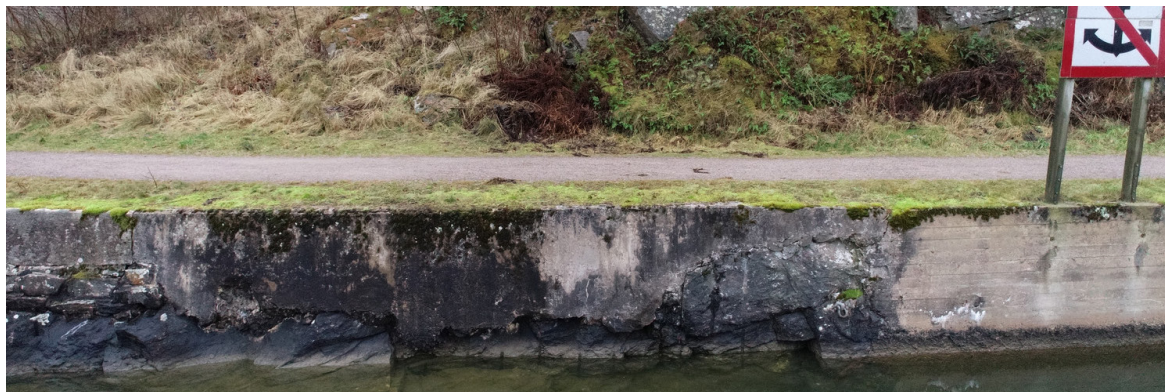
**Figur 66** På sträckan finns partier där ingrepp och lagning gjorts på ett ovarsamt sätt med betong. Här finns potential att återskapa den murade dragvägens kant.

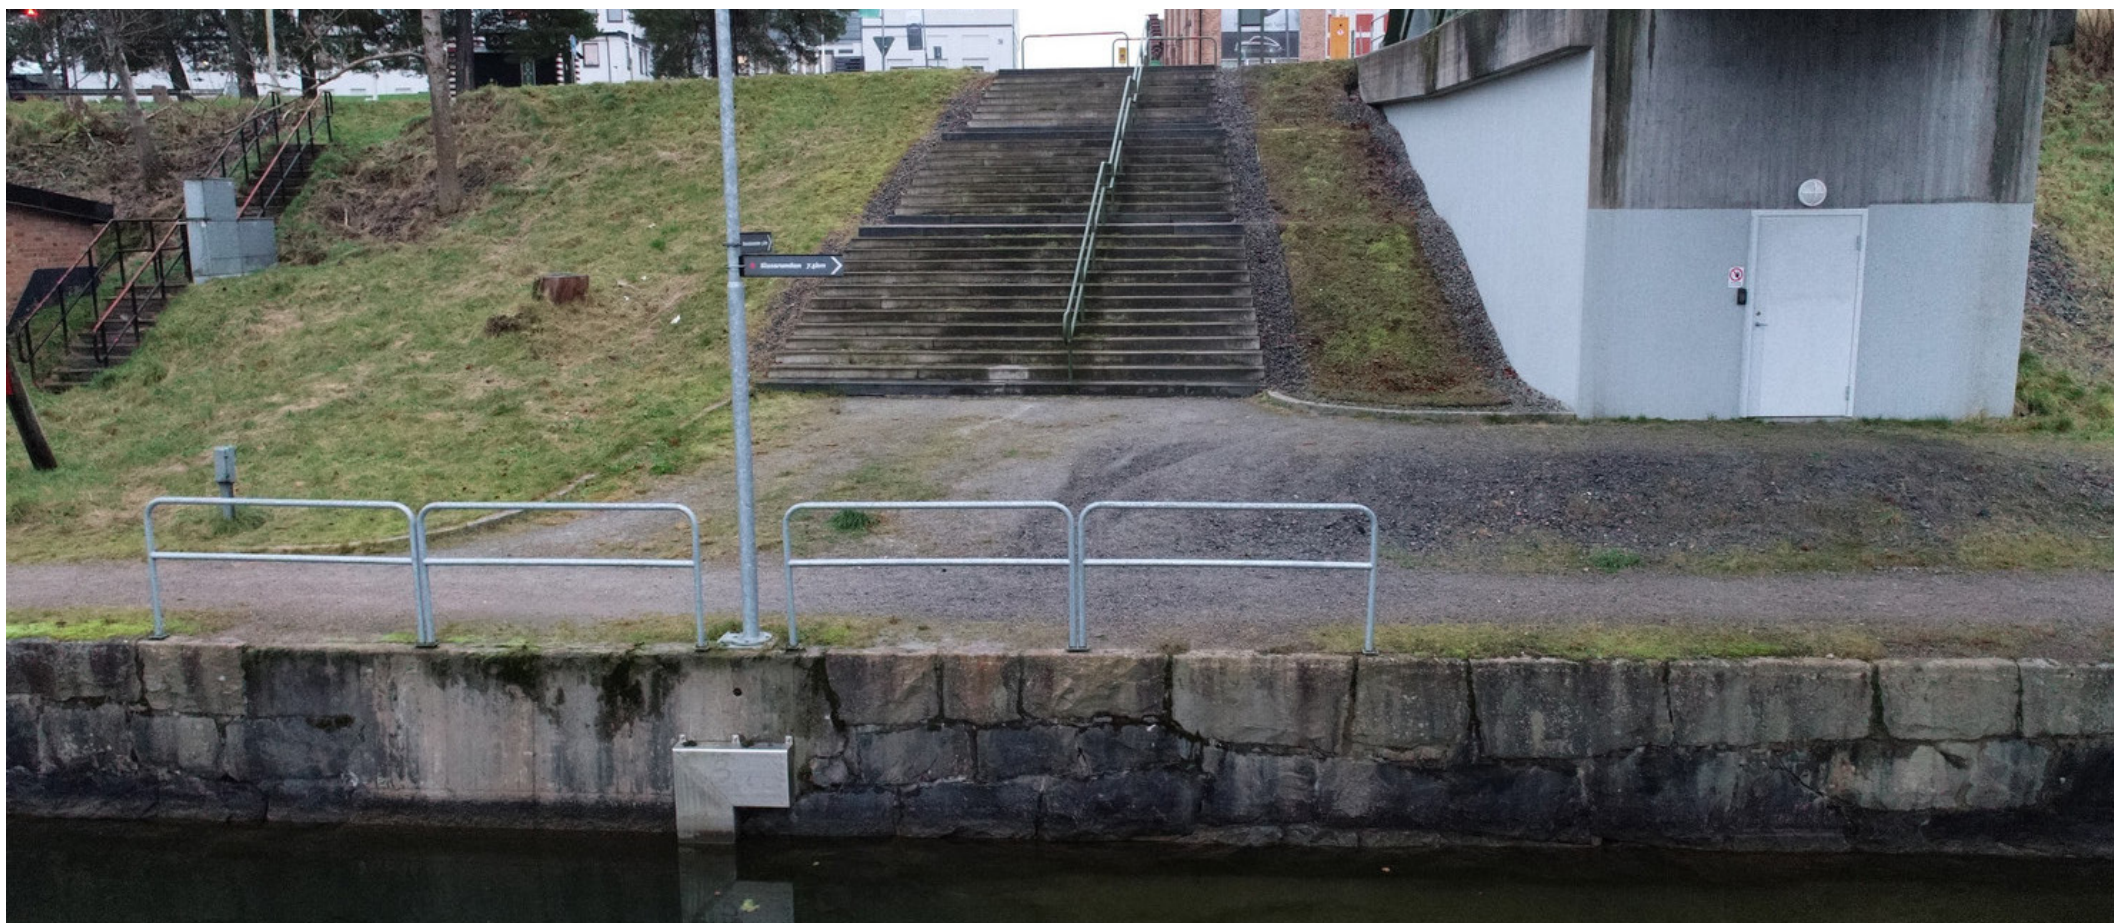
**Figur 67** Överst t.h. mindre teknikbyggnad med traverskran från ca 1930-1950 som hört till Vattenfalls verksamhet. Stor bild nederst: dragvägen vid Olidebrons östra landfäste med trappan som leder ned till vägen. Även här finns lagningar i muren med betong. Modernt räcke och stolpe har satts upp som inte är anpassade till kanalmiljön i övrigt. Bron kommer att demonteras i samband med byggnationen av den nya Västergärdetbron men trappan bibehålls.

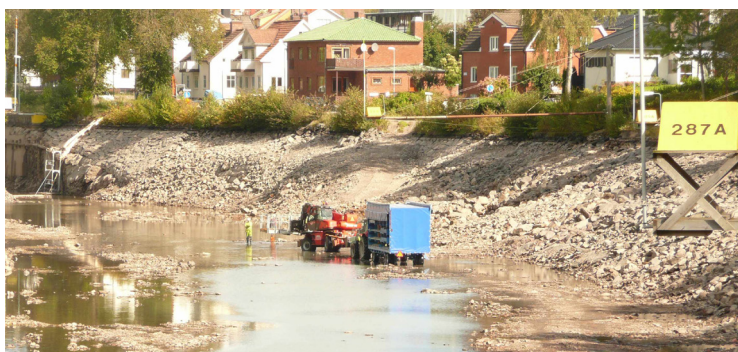
64 **Figur 68** Foto från tömd kanal. Den ursprungliga glacismuren har bibehållit sin form men är till stor del raserad.

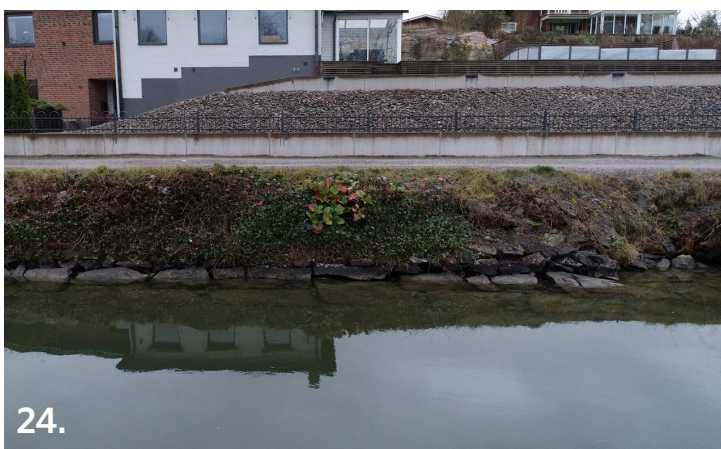
24. Sydligaste delen av Österlånggatan med stensködd strandlinje. Nuläge: Området mellan Österlånggatan och kraftledningen har stränder som till större delen består av sprängsten. Det är osäkert hur stor del av denna sträcka som från början utgjorts av glacismur. Fyllning har lagts ovanpå för vägbanken. En del av marken som ingår i byggnadsminnet har tagits i anspråk av intilliggande villatomt på ett ovarsamt sätt. Åtgärd: Befintlig stenskoning/slänt försvinner och ersätts med ny slänt/mur/stenskoning. Utförandet är under utredning.

Förhållningssätt: Det utreds om ny mur/stenskoning kan användas för att återskapa 1916 års strandkaraktär.

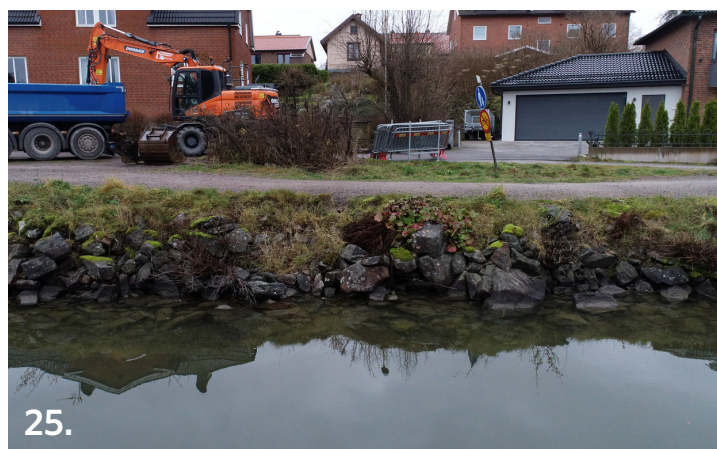
25. Delvis raserade kanter av sten. Nuläge: Kanter med stora stenar. Släntbegräddnad med sprängsten eller raserad stenskoning. Åtgärd: Befintlig stenskoning/slänt försvinner och ersätts med ny slänt/mur/stenskoning. Utförandet är under utredning.

Förhållningssätt: Det utreds om ny mur/stenskoning kan användas för att återskapa 1916 års strandkaraktär.

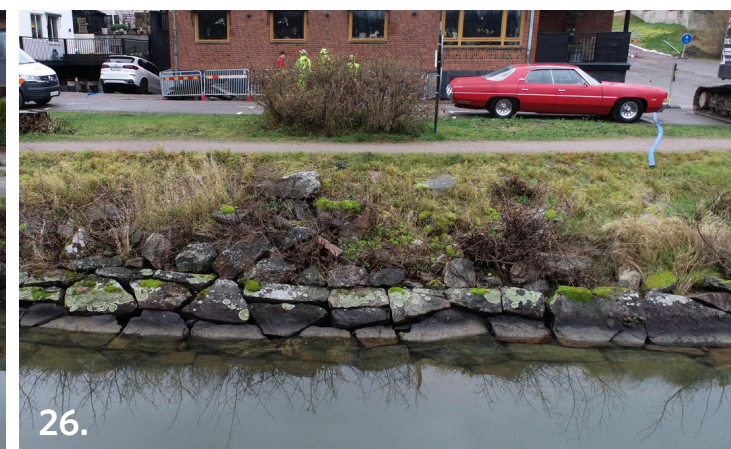
26. Glacismur söder om dragvägen utmed Österlånggatan. Nuläge: Söder om dragvägen finns ett parti med bevarad glacismur. Åtgärd: Befintlig stenskoning/slänt försvinner och ersätts med ny slänt/mur/stenskoning. Utförandet är under utredning.

Förhållningssätt: Det utreds om ny mur/stenskoning kan användas för att återskapa 1916 års strandkaraktär. Karaktären av glacismur bör om möjligt återskapas.

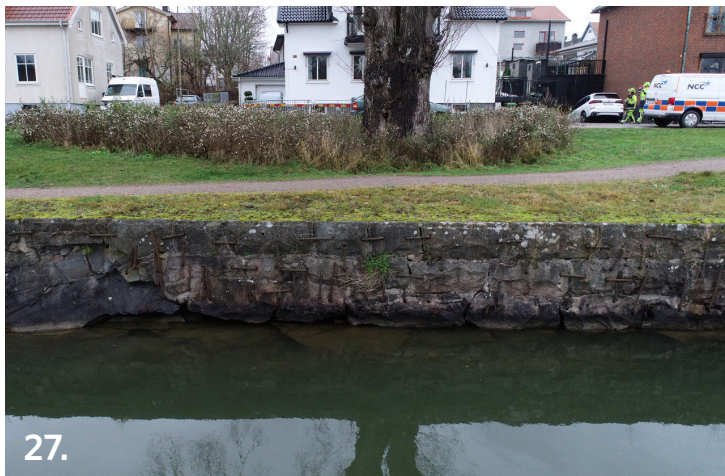
27. Sydligaste delen av dragvägen utmed Österlånggatan  
Nuläge: Dragvägens murar har ett enhetligt uttryck längs hela sträckan. Vertikala murar av huggen sten. Dragvägens södra del har någon gång, sannolikt under senare delen av 1900-talet reparerats och stenarna har fästs med armeringsjärn. Förstärkningarna syns inte på långt håll men på nära håll ger de ett klumpigt intryck.

Åtgärd: Denna del av dragvägen berörs av breddningen. Dragvägen behöver rivas/demonteras och förskjuts en bit österut.

Förhållningssätt: Dragvägens stenar märks upp, demonteras och återuppbyggs i det nya läget i samma längd som muren har idag. Genom att järnförstärkningarna tas bort får muren tillbaka sitt tidigare uttryck, men i ett läge något längre österut.

Karaktären ska bibehållas genom att de återskapade murarna monteras på en modern konstruktion som ska ligga under lägsta vattennivå, så långt under ytan att den inte blir visuellt framträdande eller ned till möte med berg. Om skadorna från armeringsjärnen är för stora bedöms det vara bättre att återanvända annat stenmaterial från Bergkanalen. Det är viktigt att den nya muren ansluts mot befintlig på ett omsorgsfullt sätt så att anslutningen inte framträder.

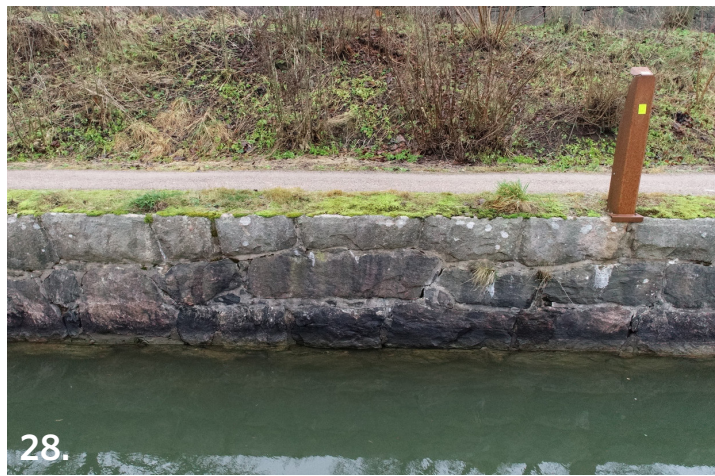
28. Dragvägen utmed Österlånggatan  
Nuläge: Denna del av dragvägen är välbevarad, men i vissa partier finns ilagningar gjorda av betong. Några av dessa är sannolikt ifyllningar från de stödpelare som revs på 1970-talet. Dragvägen ligger på en berghylla. Ibland är själva muren relativt låg, berget ligger i vissa partier ungefär i vattenytan, ibland över vattenytan. (Belysningsstolpar av corténstål är ej värdebärande)

Åtgärd: Sydligaste delen av sträckan påverkas av breddningen.

Förhållningssätt: Dragväg och murkant som påverkas av breddningen ska återuppföras och anslutas mot bevarad del. Dragvägens stenar märks upp, demonteras och återuppbyggs i det nya läget.

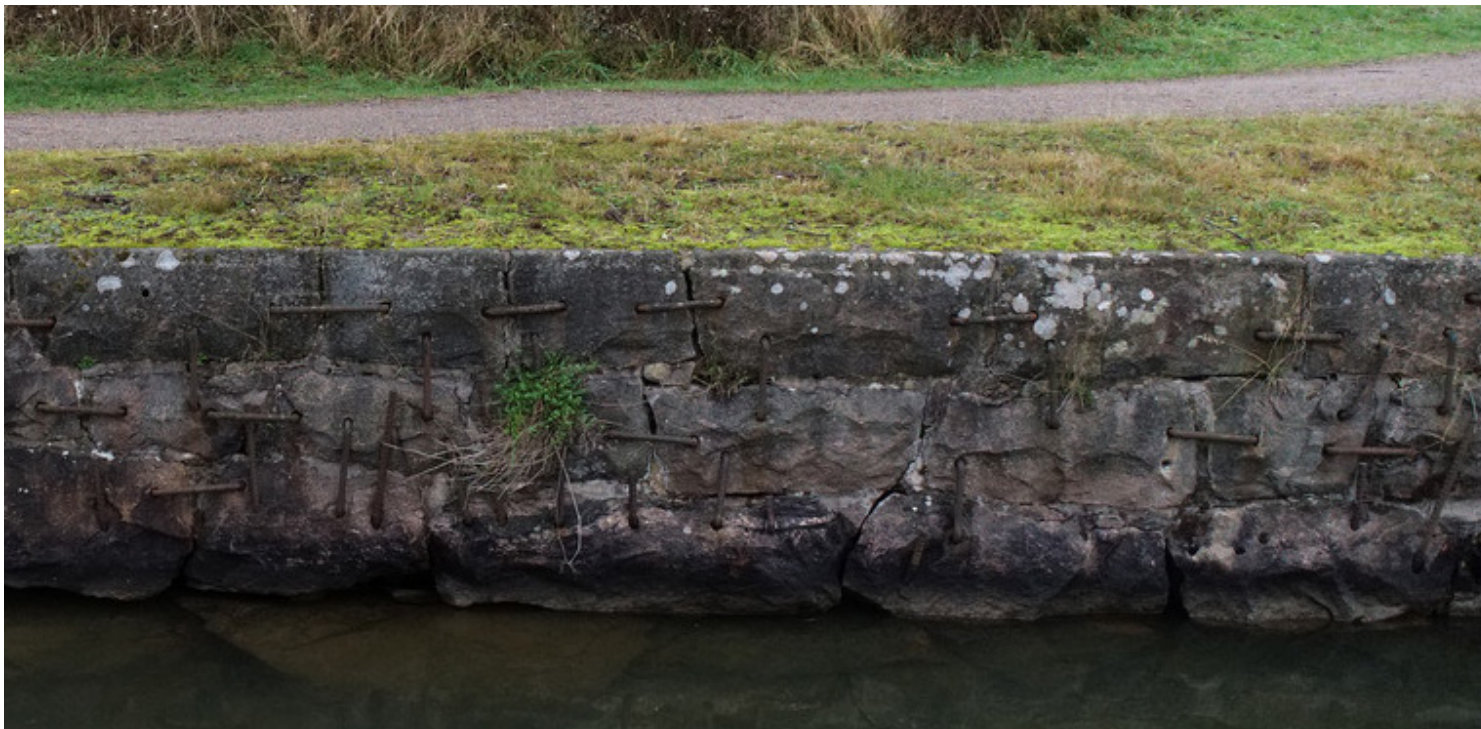
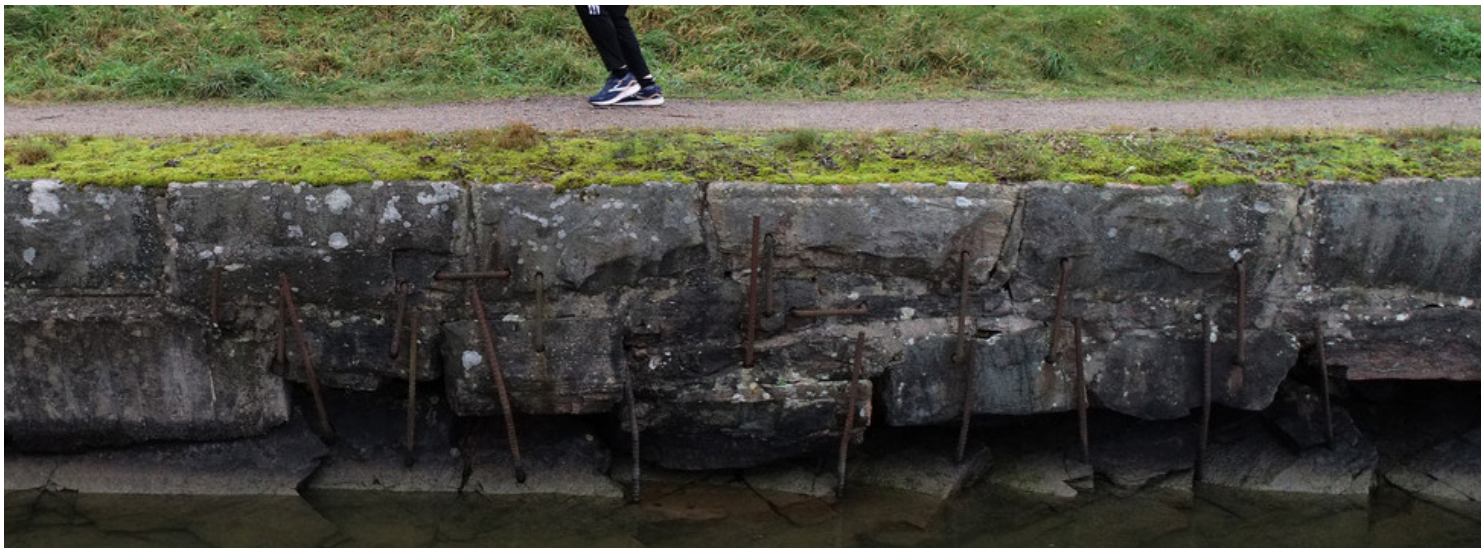
**Figur 69** Inom sträcka 27 har dragvägen och muren återuppbyggts efter arbeten som sannolikt genomförts på 1970-talet. Stenarna är fästa med grova armeringsjärn. Dessa murar påverkas av breddningen. Här finns potential att återuppbygga dragväg och mur på ett mer varsamt sätt. Om det finns andra stenar från Bergkanalen av samma eller liknande typ kan det vara ett bättre alternativ att använda sten som inte har skador. Vid bearbetning av stenarna måste huggning av stenen ställas som krav, de får inte ha en sågad yta,

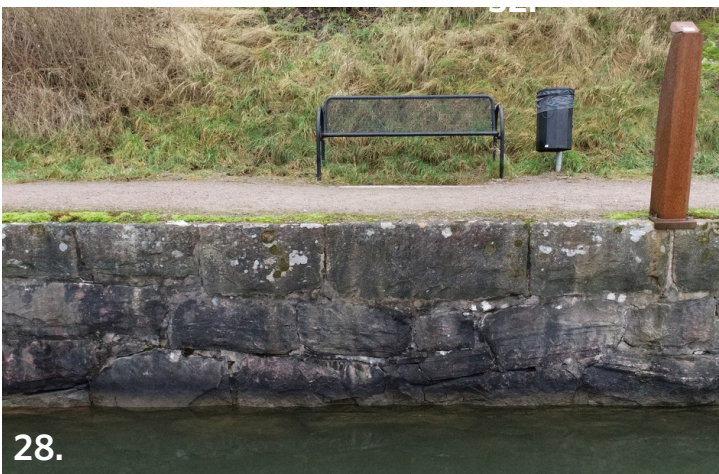
28. Dragvägen utmed Österlånggatan.  
Nuläge: Dragvägen löper i form av promenadväg utmed kanalen. Till större delen välbevarad murkant delvis placerad på synligt berg. Senare tillägg som belysningsarmaturer i corténstål är ej värdebärande.

Åtgärd: Inga ingrepp
