Underlag för yttrande - Statligt byggnadsminne

## Bergkanalen

# Nya slussar och justerad farled

Slussar i Trollhätte kanal

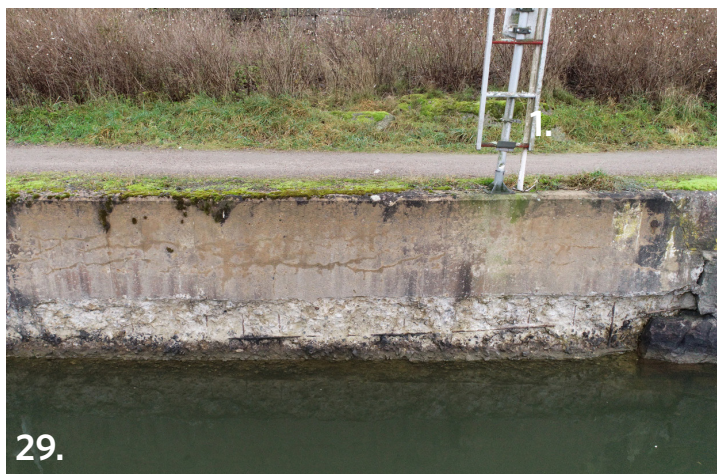
29. Österlånggatan norra del – dragväg med sekundär betongkant.  
Nuläge: Dragvägen löper i form av promenadväg utmed kanalen. Här är den murade kanten ersatt med betongkanter. Delvis vittrad nedtill.  
Åtgärd: Inga ingrepp.

Förhållningssätt: Där äldre murad kant tagits bort finns potential att återskapa murar som ansluter mot befintliga, för att stärka karaktären. Möjlighet till detta utreds.

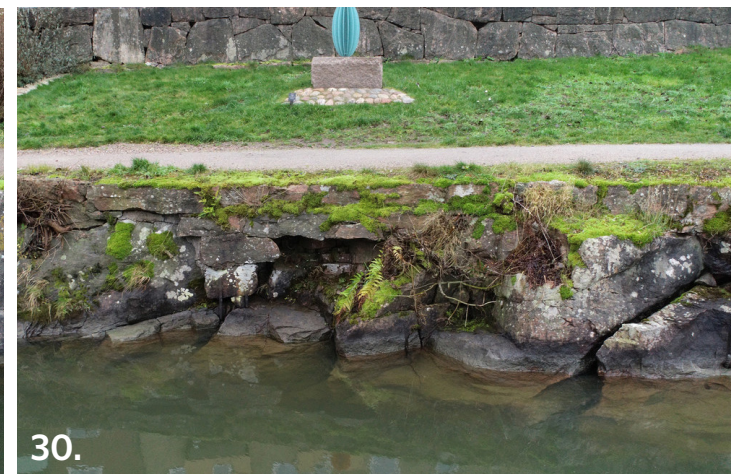
30. Promenadstråket söder om Klaffbron.  
Nuläge: Norr om betongmuren vilar promenadvägen på en sprängd hylla, i vissa partier uppbyggd på stödmurar av natursten. Kanterna mot kanalen har lite olika karaktär; delar är bergskärning, (en ganska mjukt sprängd kant med naturkaraktär) Dragvägen kantas delvis av kantstenar, partiellt ligger en betongskoning utanför mellan dragväg och berg.

Åtgärd: Sträckan påverkas inte av breddningen. Däremot utreds ett nödvändigt läge i vattnet som inte innebär ingrepp i murarna.

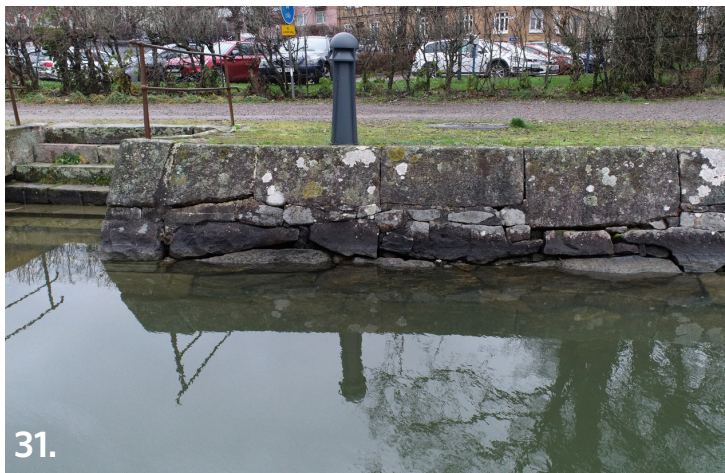
31. Kajskoning söder om Klaffbron.

Nuläge: Kanter av kallmurar sannolikt från 1916 års anläggning. Krönstenarna noggrannt passade. Två pollare i röd granit. En stentrappa med smidesräcke utgör en viktig värdebärande detalj. (Belysningsstolpar och trottoarstenar är ej värdebärande). Avbärare i trä norr om trappan, det finns ett par hål i muren, antagligen avsedda för avvattning.

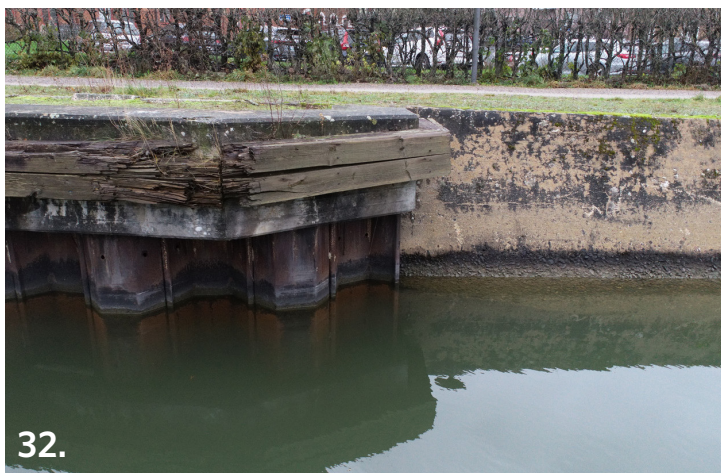
32.

2. Modern betong- och spontkaj söder om Klaffbron.

Nuläge: Parkstråk med grusad promenadväg som är värdebärande. Sekundär kant av betong och spont som inte är värdebärande.

Åtgärd: Breddningen påverkar sannolikt det utskjutande partiet där ingrepp behöver göras. Denna del består av spont som ej är värdevärande. Sannolikt finns dock äldre murar bakom den nya konstruktionen vilket bör beaktas.

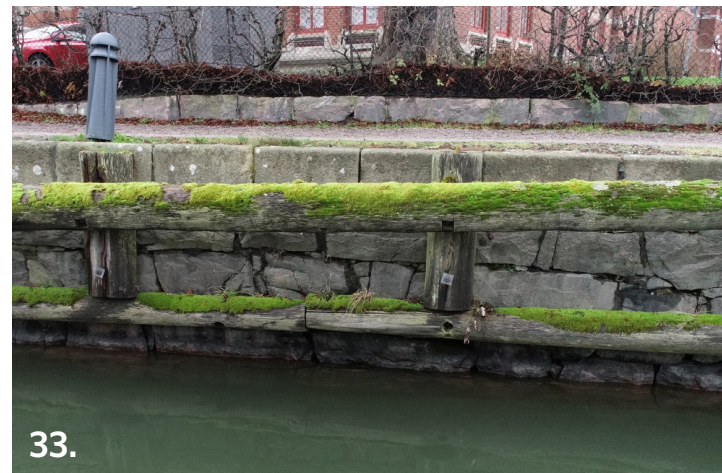
33.

3. Murad kant söder om Klaffbron.

Nuläge: Välbevarad kallmurad kantmur med avbärare av trä. Krönstenarna är kvaderhuggna med mjukt avfasade kanter ut mot kanalen. Mindre parti ilagat med betong.

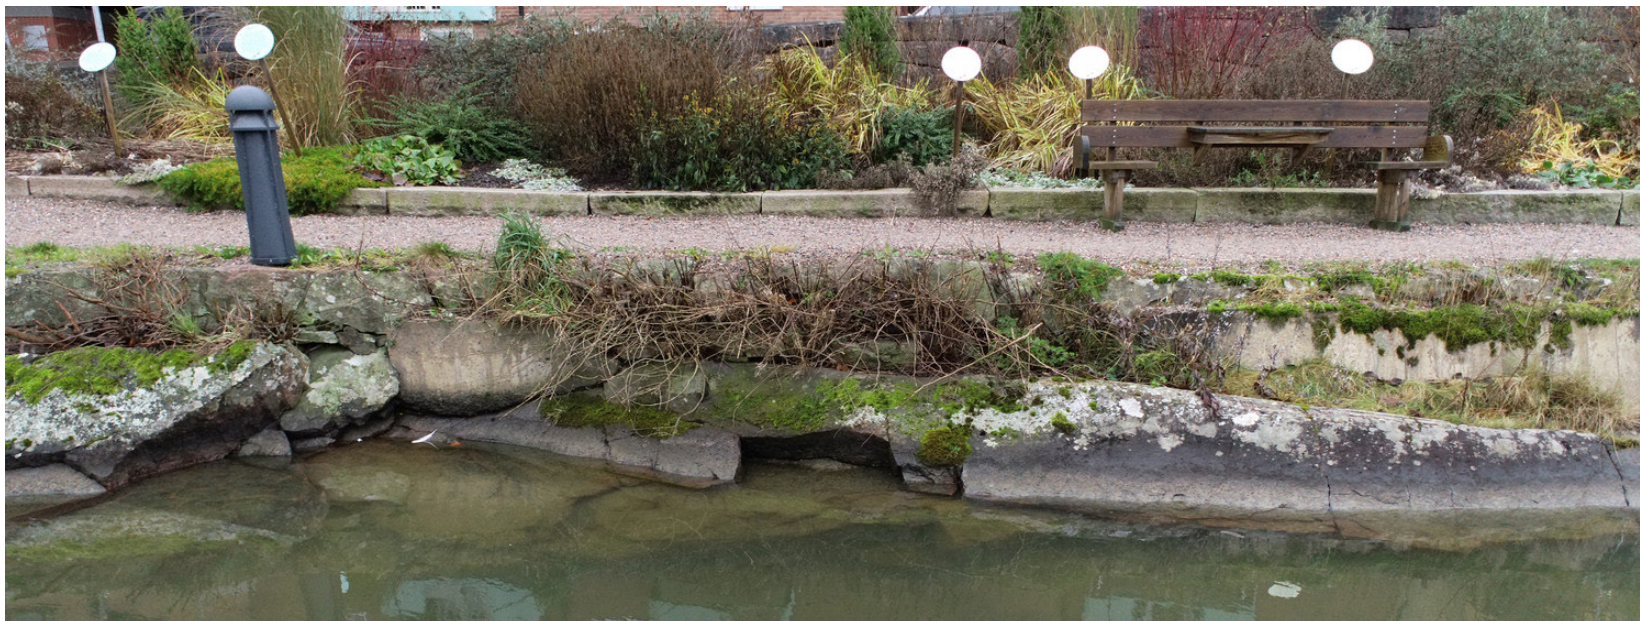
**Figur 70** Inom sträcka 30 finns en parkanläggning utmed kanalen. Promenadvägen löper utmed parken. Strandskoningen är här av blandad karaktär med större stenblock, murdelar och betongkanter. Sannolikt har kanten tillkommit i samband med tidigare breddningar på 1970-talet.

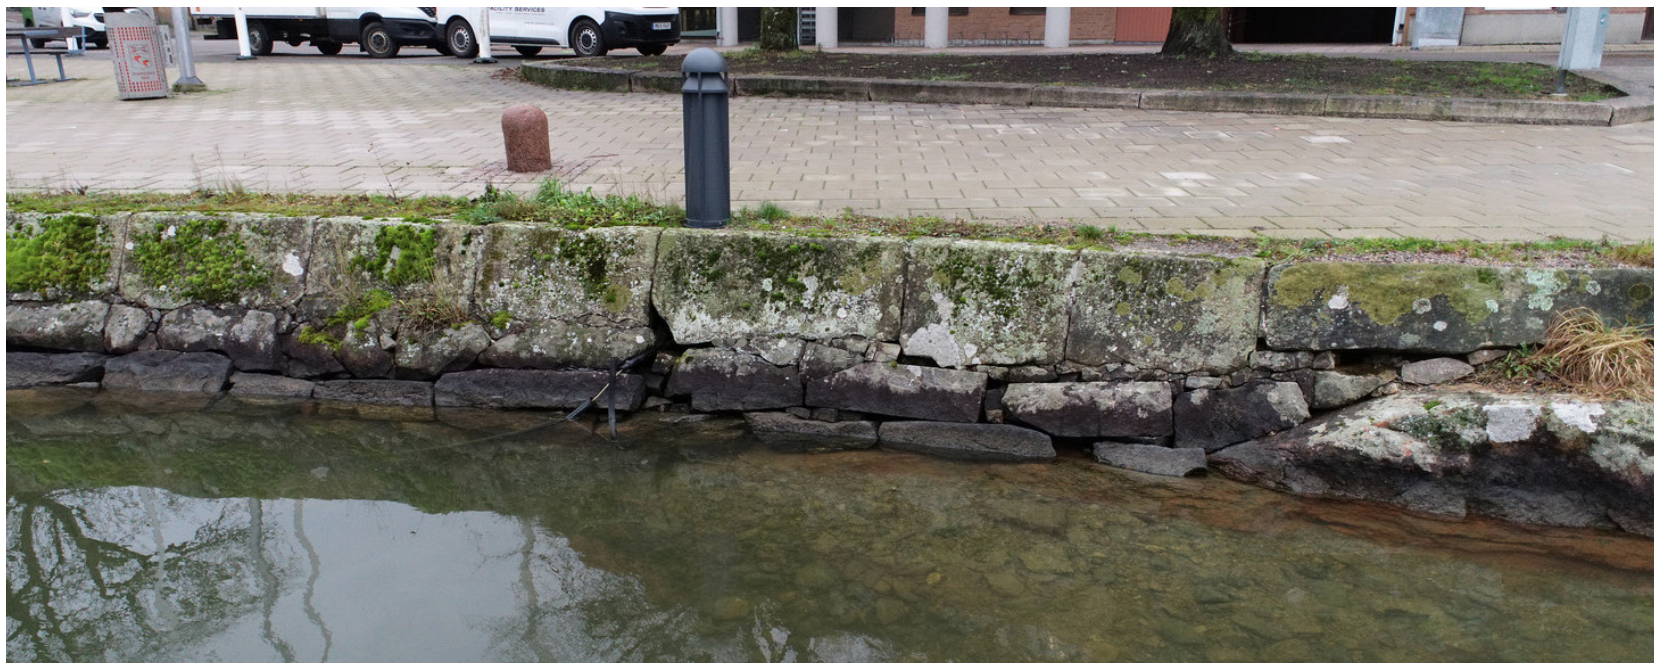
**Figur 71** Inom sträcka 31. Här finns äldre välbevarade kanalmurar kvar. Flera stenpollare är bevarade. Promenadstråk med grusväg och gräsytor utmed kanalen. Längst i söder en yta med betongsten .

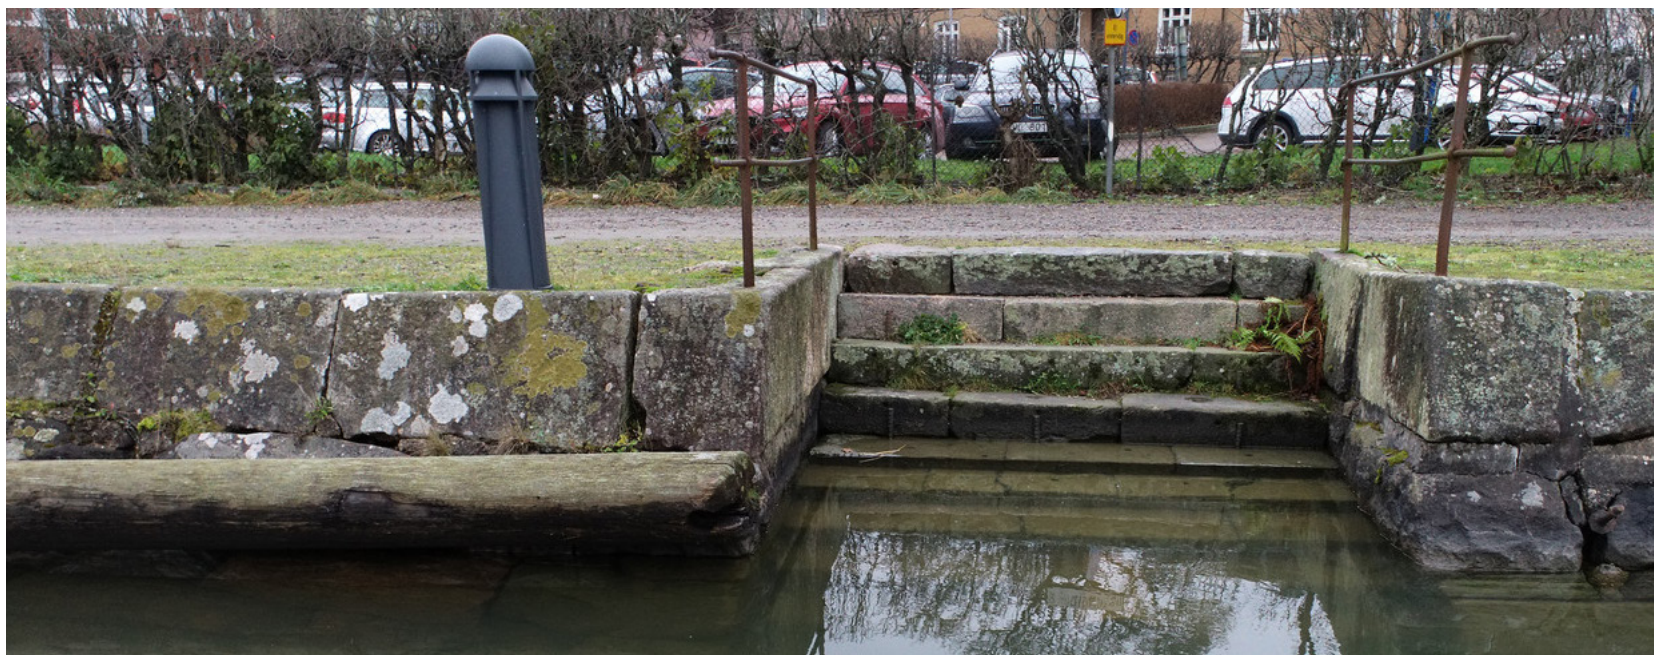
**Figur 72** Inom sträcka 31. Här finns äldre välbevarade kanalmurar kvar. Den trappa med järnräcke som finns bevarad är en detalj viktig att slå vakt om, liksom den välarbetade kanalmuren. Muren bevaras då sträckan inte påverkas.
