Stabilitetshöjande åtgärder längs med älven

1. Delområde Kullen norr om järnvägen

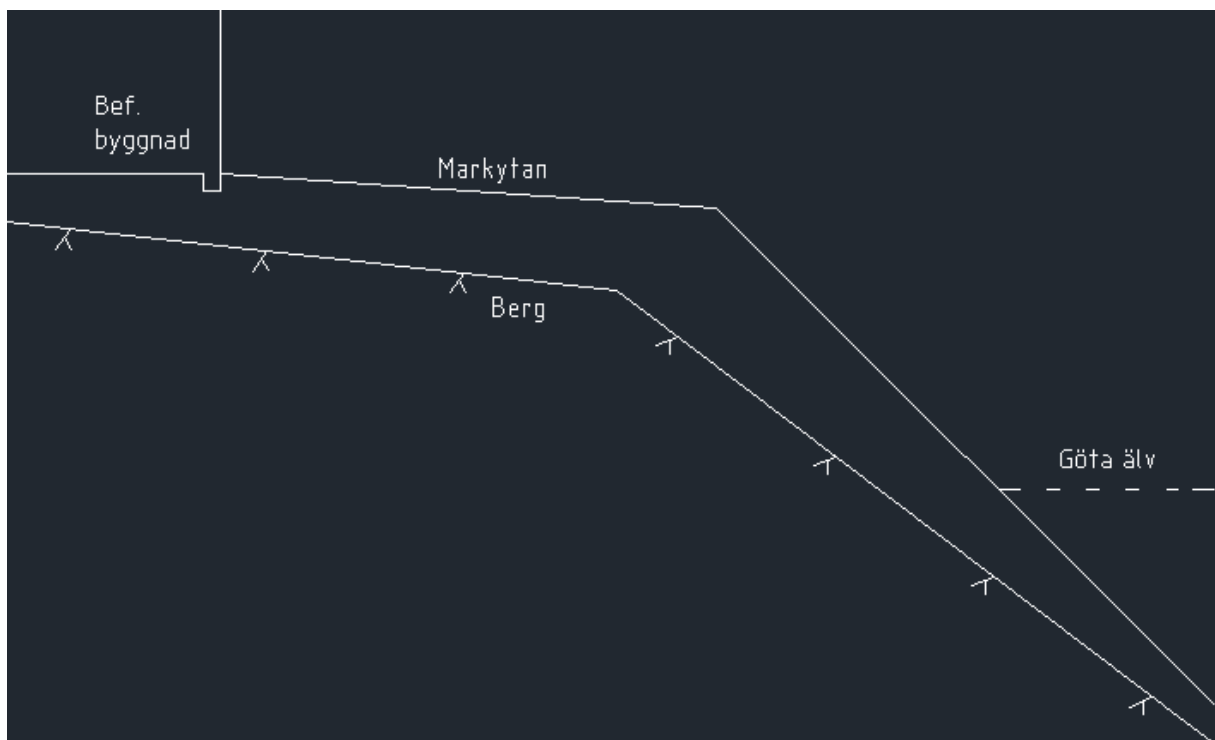
Vid Kullen, där markytan ligger på nivå mellan ca +48 - +49. Slänter ovanför och under älvsnivån är relativt branta. Jorden består av fyllning och/eller friktionsjord på berg. Berget bedöms ligga relativt grund under marken. Branta jordslänter mot älven är ej tillfredsställande.

Typsektionen nedan representerar befintliga förhållanden delområde Kullen

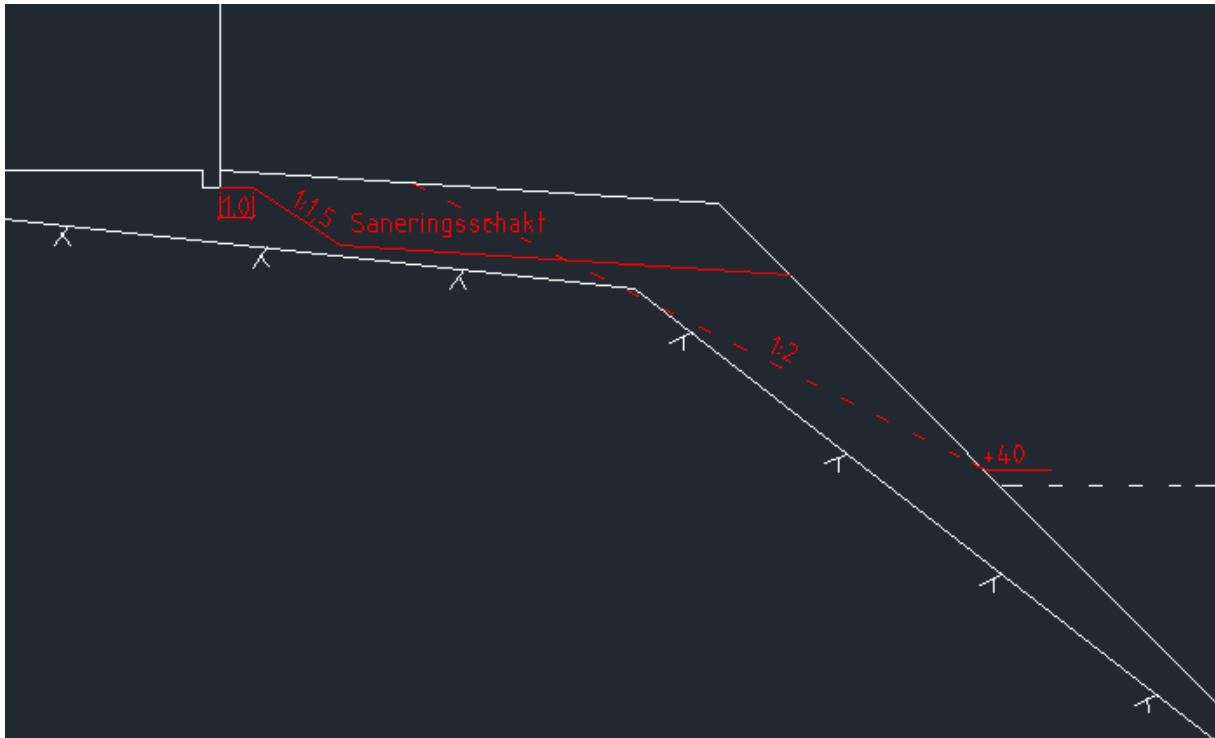
1. Saneringsschakt utförs i riktning mot älven där arbetsmaskiner får inte vara närmare släntrönn än en tänkt linje med lutning 1:2 eller flackare från nivå +40, se figuren nedan.
2. Inom ≥ 1 m från befintliga byggnader ska schaktnivå motsvara underkant betongfundament, därefter utförs schakten med lutning 1:1,5 eller flackare, se figuren nedan.

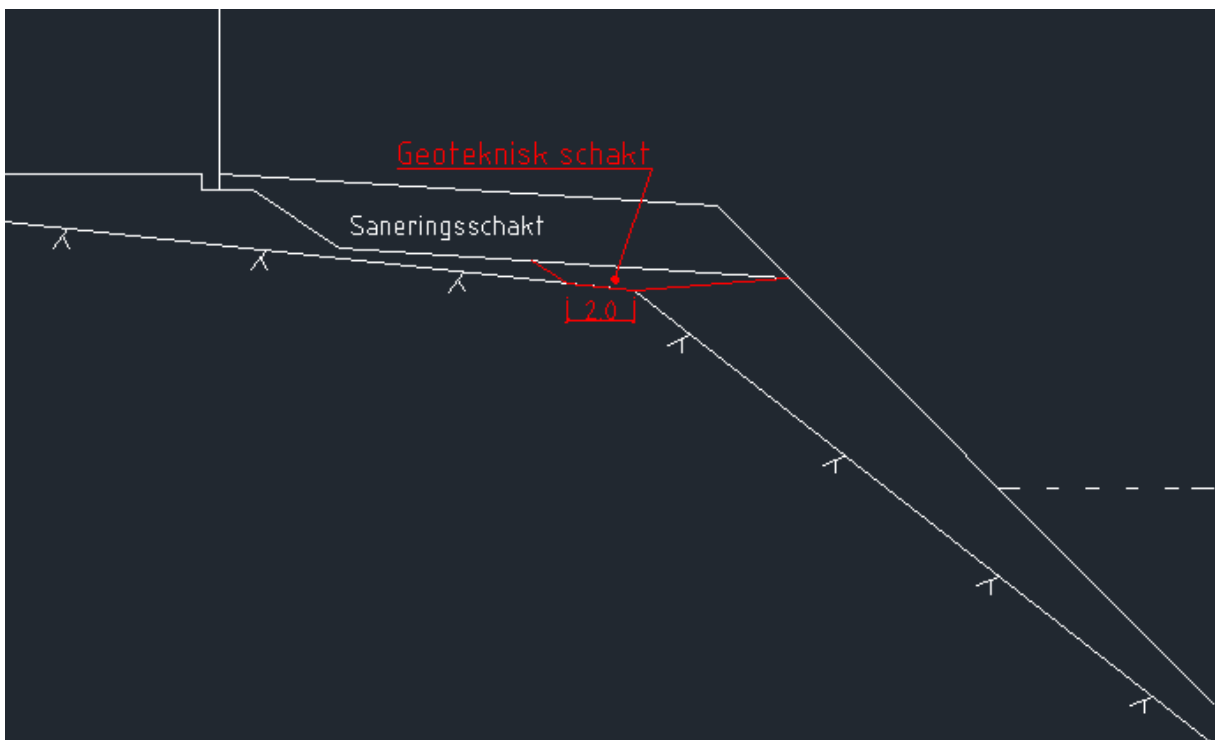
- Om berget är djupare än saneringsschakt ska ytterligare schakt ur geotekniskt perspektiv utförs för att hitta ≥ 2 m gynnsam bergyta, se figuren nedan. Med gynnsam menas en bergyta som tillåter att fylla på utan att riskera ras.

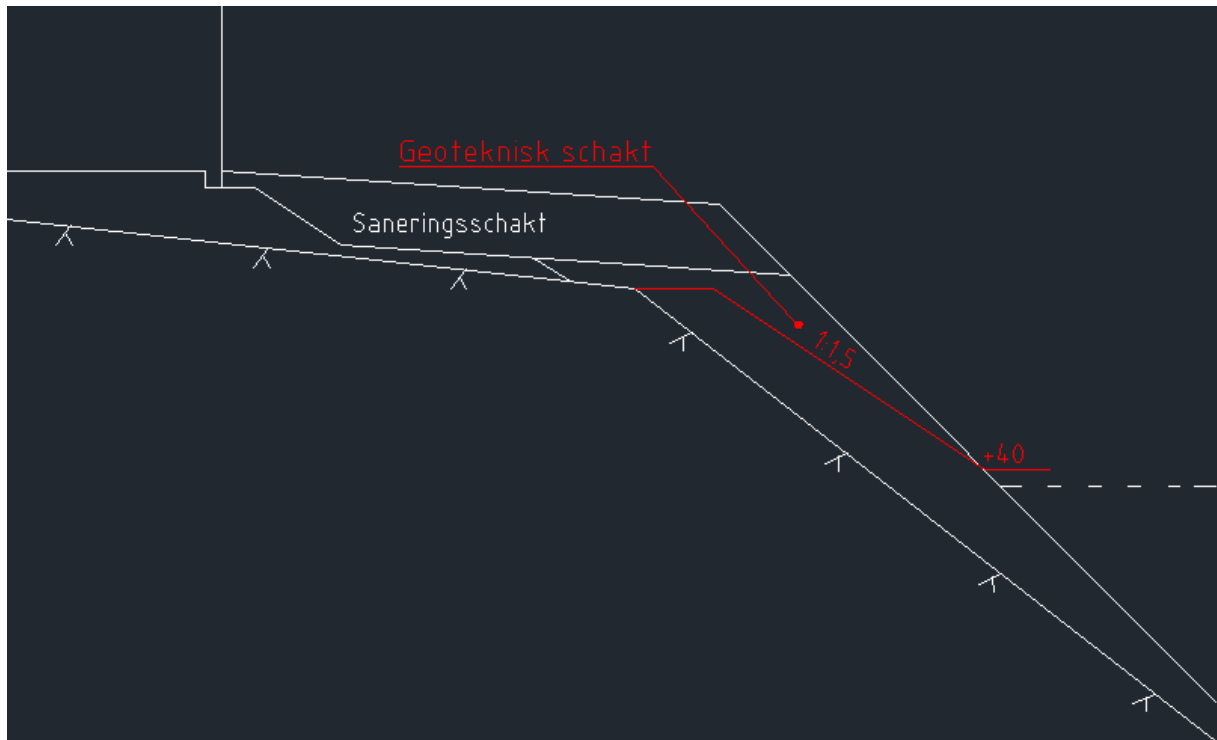
- Ytterligare en geoteknisk schakt utförs i slänten ovanför nivå +40 med släntlutning 1:1,5 eller flackare.

5. En skyddsmatta läggs ut och fästes över ytan som är framschaktad i arbetsordning 4.

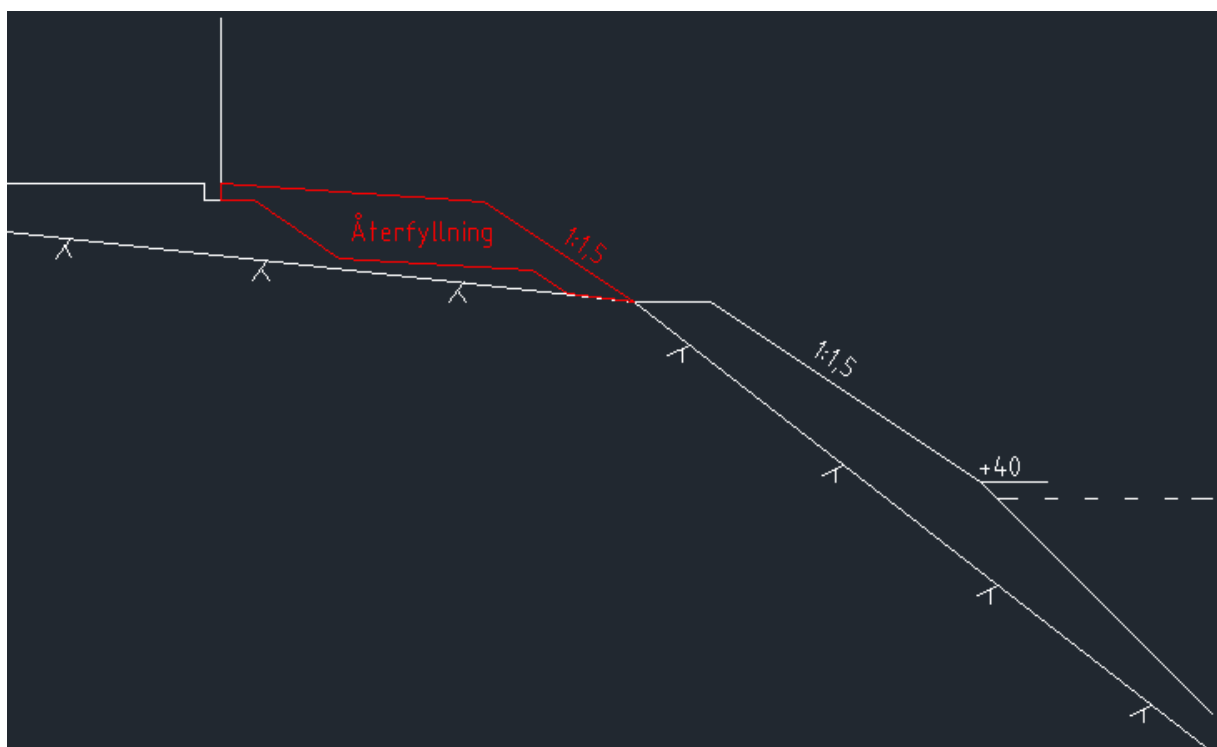
6. Återfyllning och packning utförs på den gynnsamma bergytan till erforderlig nivå enligt AMA Anläggning 17 kod CEB.21 där släntlutning ska vara 1:1,5 eller flackare. Se figuren nedan som representerar den färdiga åtgärden.

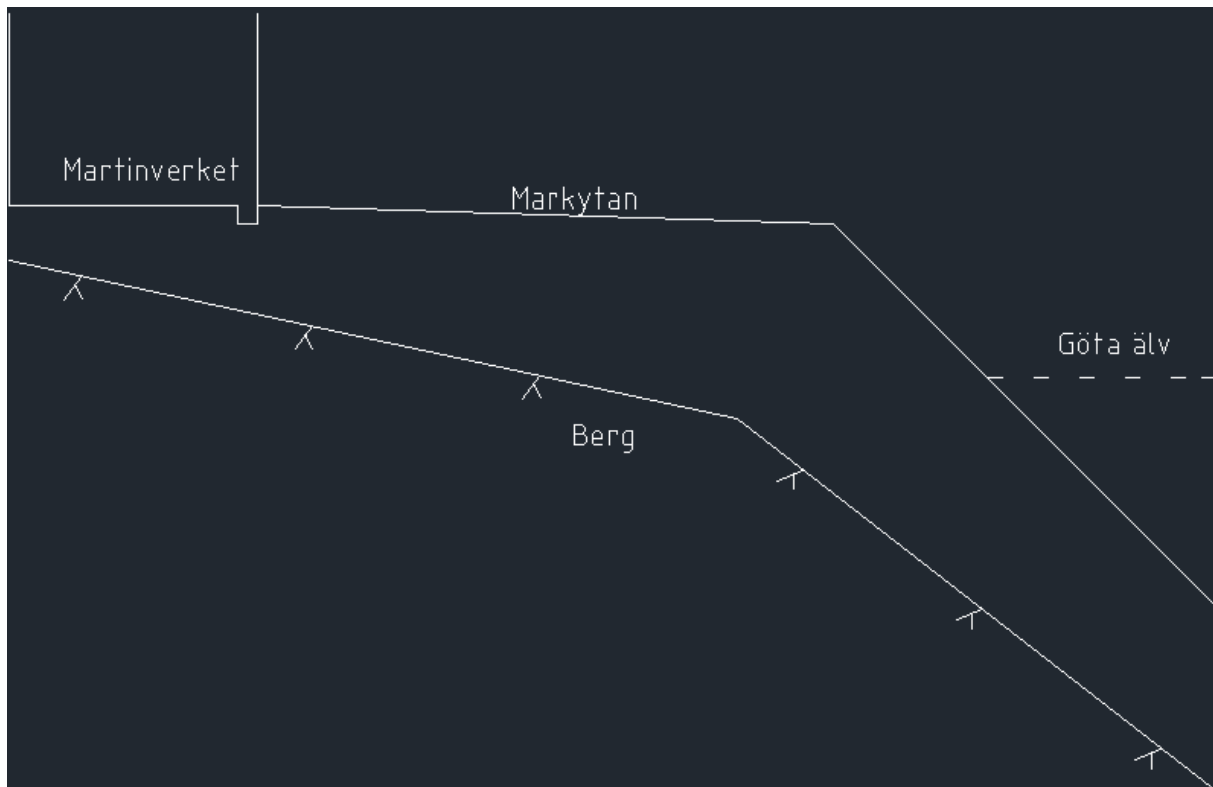
Markytan ligger på nivå mellan ca +43,5 - +44. Slanter ovanför och under älvsnivån är relativt branta. Den naturliga jorden under fyllningen består delvis av lera. Släntstabilitet är ej tillfredsställande. Martinverket ligger ca 15 m från befintlig släntrön.

Typsektionen nedan representerar befintliga förhållanden inom aktuellt delområde.

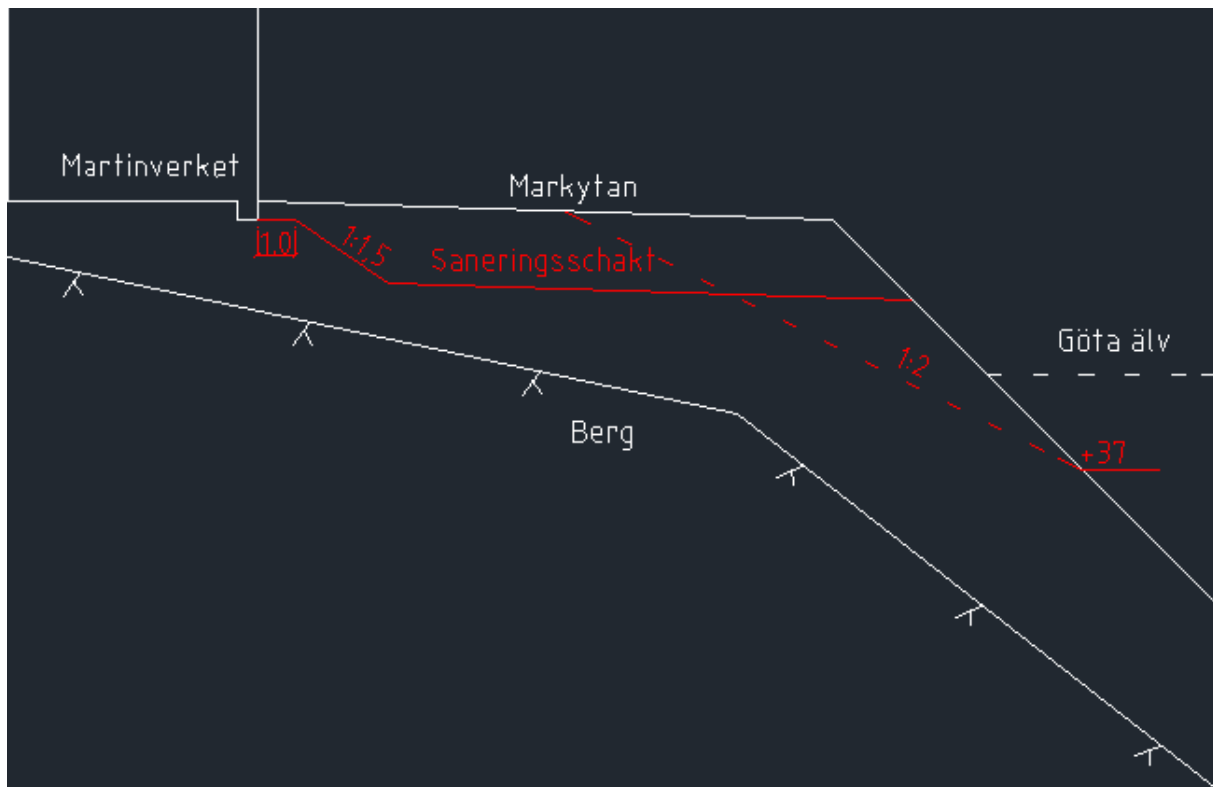
1. Saneringsschakt utförs i riktning mot älven där arbetsmaskiner får inte vara närmare släntrön än en tänkt linje med lutning 1:2 eller flackare från nivå +37, se figuren nedan.
2. Inom ≥ 1 m från Martinverket ska schaktnivå motsvara underkant betongfundament, därefter utförs schakten med lutning 1:1,5 eller flackare, se figuren nedan.

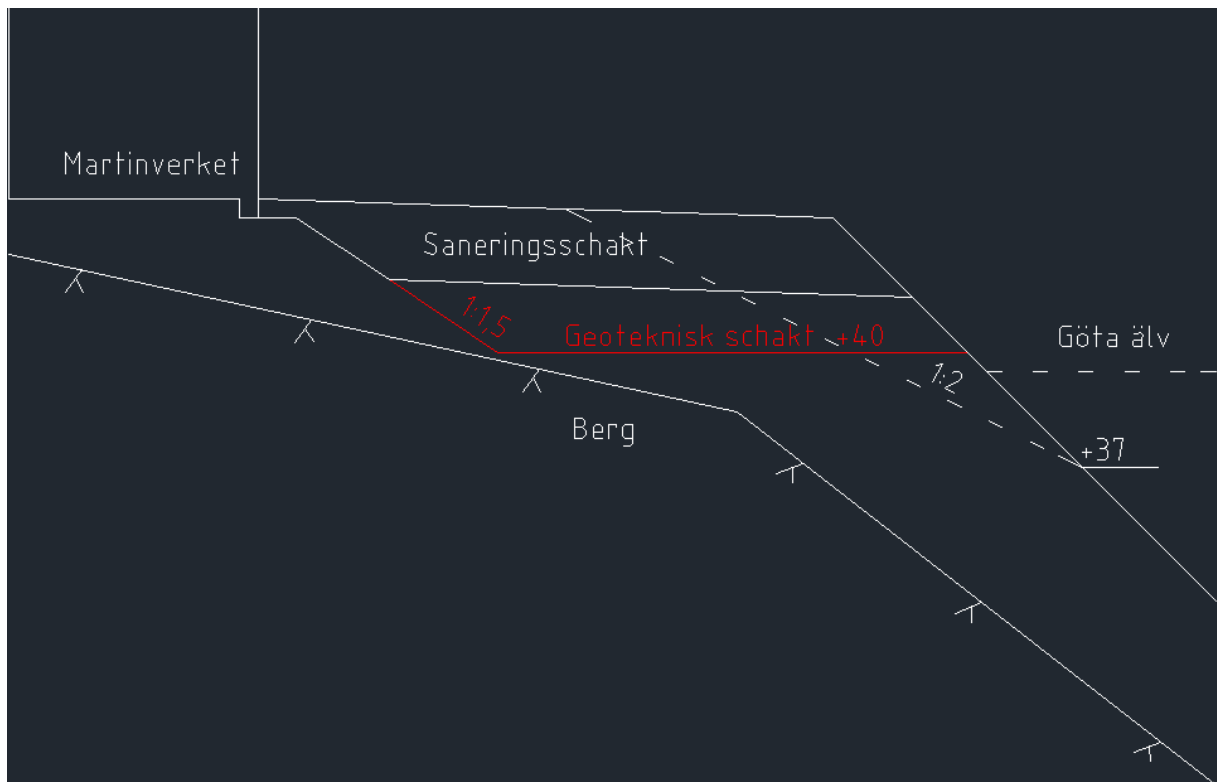
3. Framschaktade bergpartier mätas in för bland annat noggrannare optimering av lättfyllning då utläggning av lättfyllningen på berg behövs inte.
4. Om berget är djupare än saneringsschakt ska ytterligare schakt ur geotekniskt perspektiv utföras till nivå +40, se figur nedan.
5. Även här ska framschaktade bergpartier mätas in för bland annat noggrannare optimering av lättfyllning.
6. Om schaktbotten består av lösjord ska grävmaskinmattor och/eller körplåtar användas.

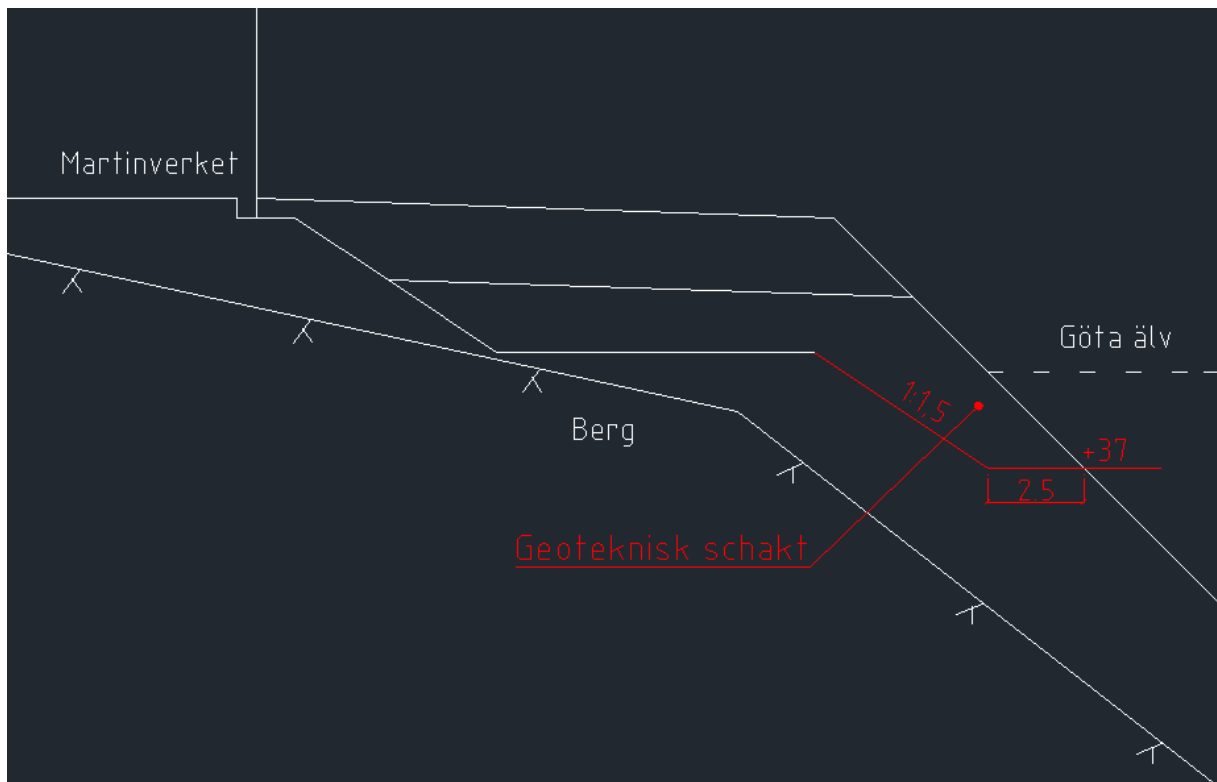
7. Ytterligare geoteknisk schakt för erosionsskydd utförs, underkantsnivå +37 med bredd 2-3 m beror på erosionsskydds tjocklek. Släntlutning är 1:1,5 eller flackare, se figur nedan. Arbetsmaskiner ska stå grävmaskinmattor och/eller körplåtar dock första metern närmast släntkrön lämnas obelastad.

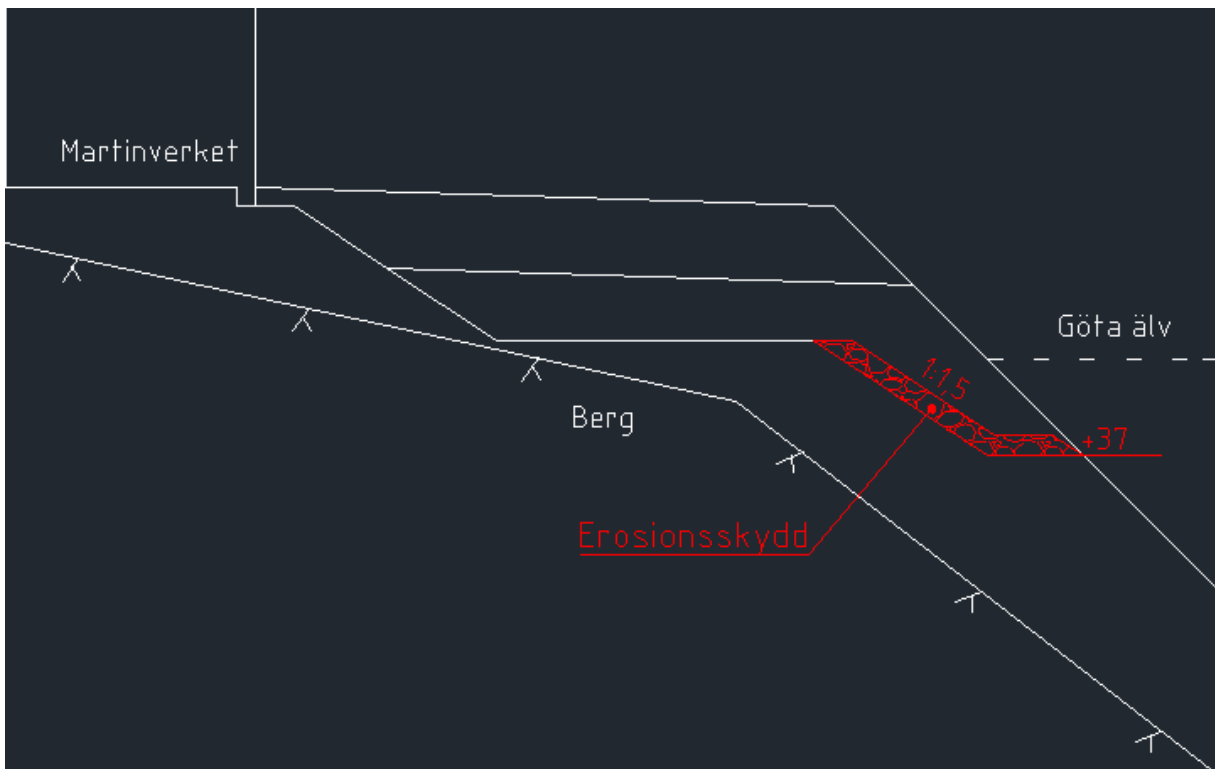
8. Nytt erosionsskydd läggs ut.

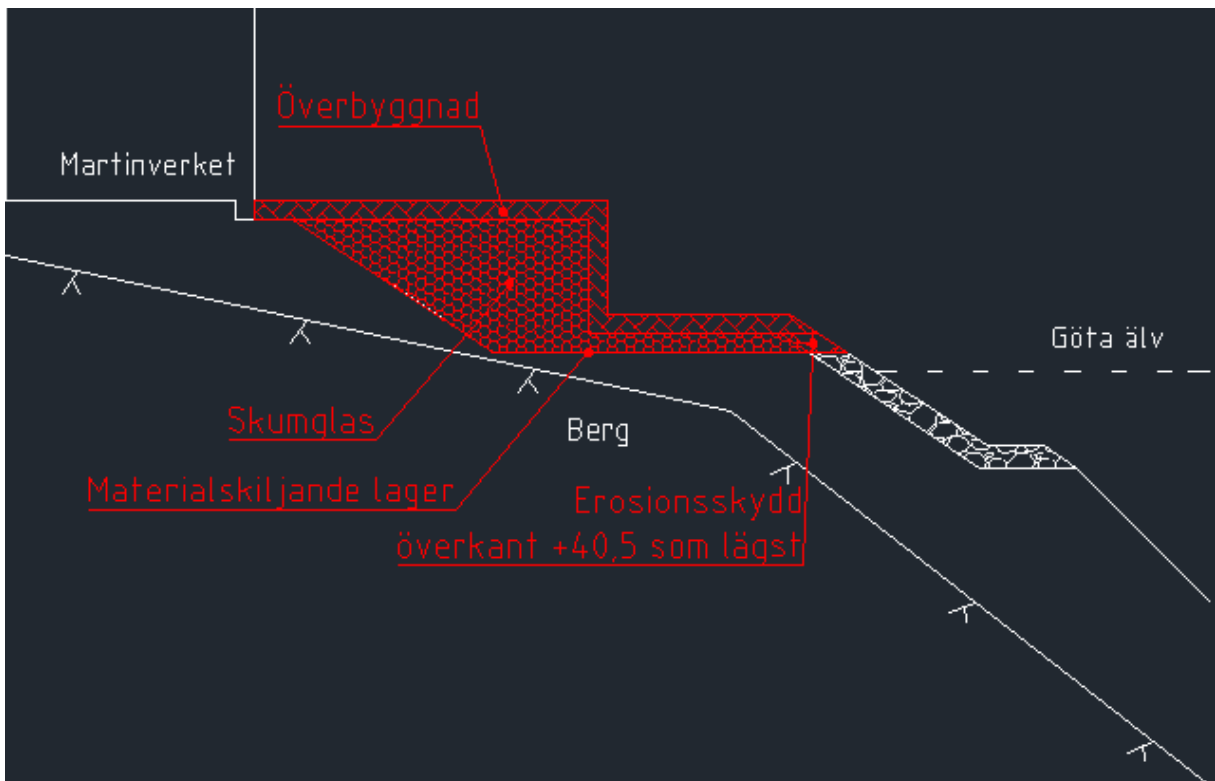
9. Materialskiljande lager läggs ut i schaktbotten.

10. Återfyllning med skumglas till överbyggnads underkant. I samband med det läggs ut kompletterande erosionsskydd till nivå +40,5.

11. Överbyggnadens vikt får inte överstiga 1 ton/m² i snitt.

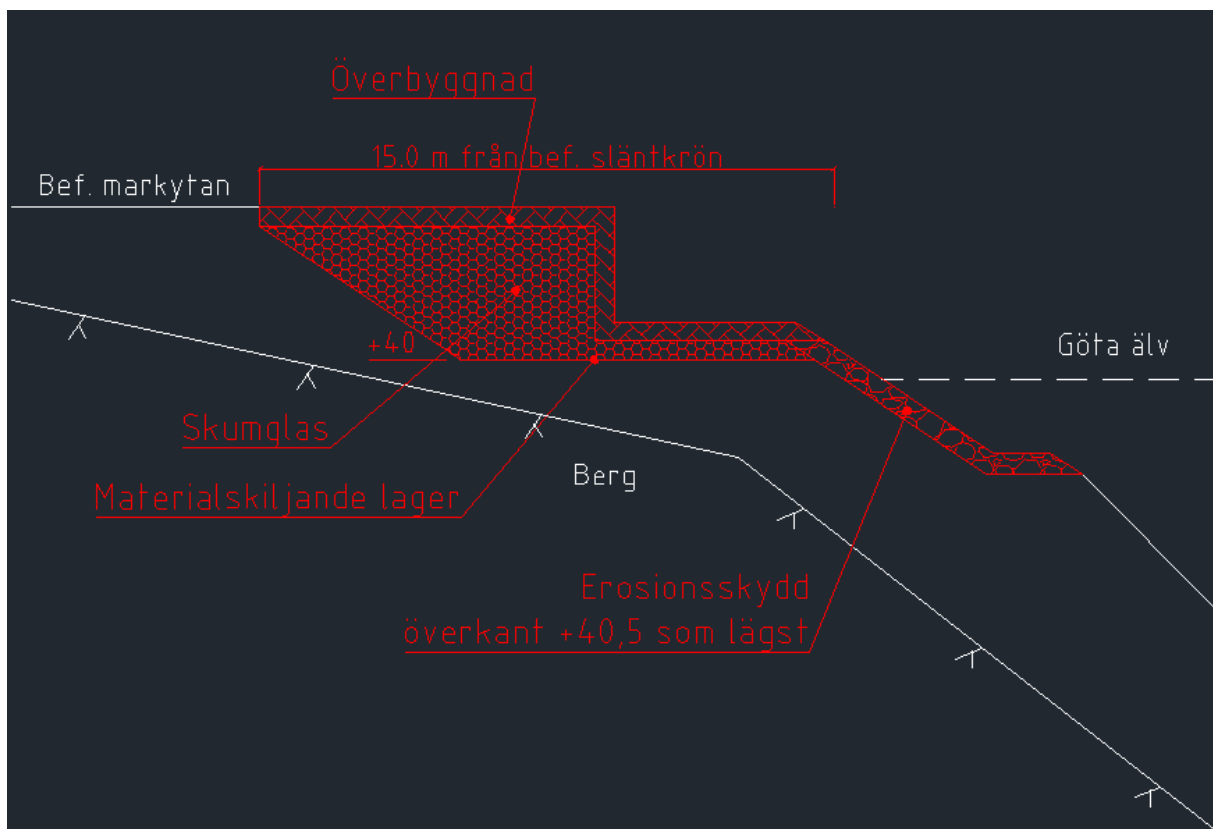
Det är samma förhållanden som delområdet innan dock något mäktigare lerlager under fyllningen.

Brofundament kommer att utgöra en avlastning vilket är bra. Men det är okänd hur vägbanken intill landfästet kommer att grundläggas/förstärkas. Metodval för vägbanken och stabilitetshöjandeåtgärden måste samordnas för att inte påverka varandra negativt.

Som en stabilitetshöjande åtgärd föreslås samma åtgärd som delområdet innan med 15 m utbredning schakt. Detta får ses över när vägbankens grundläggning bestäms.

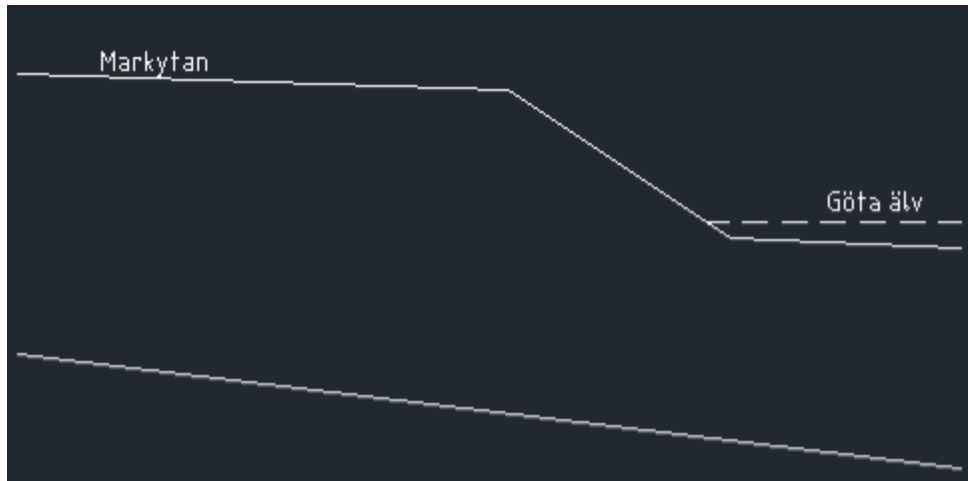
6.1 Sektion A brant slänt

Befintlig släntlutning är ca 1:1,5. Om landskaps förslag innebär att släntlutning blir 1:4 eller flackare bedöms det att det räcker som en stabilitetshöjande åtgärd.

Typsektionen nedan representerar befintliga förhållanden.

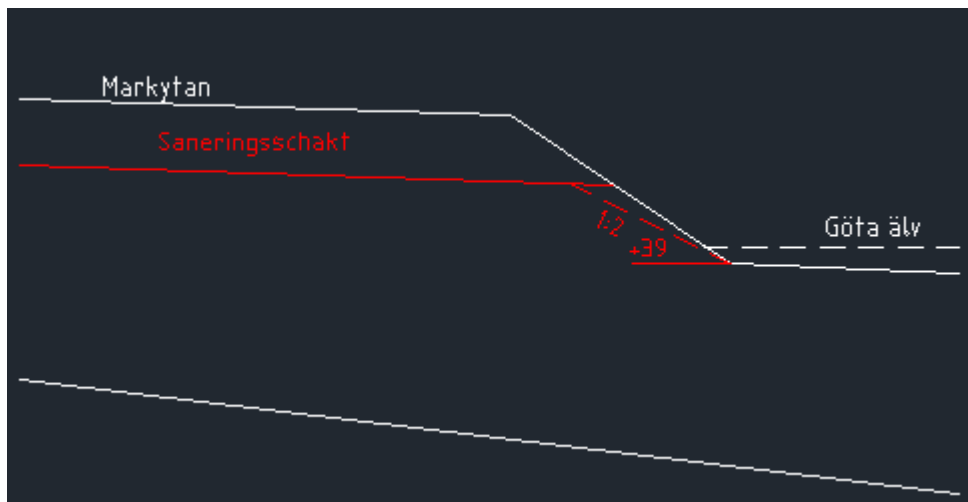
1. Saneringsschakt utförs i riktning mot älven där arbetsmaskiner får inte vara närmare släntkrön än en tänkt linje med lutning 1:2 eller flackare från släntfot ca nivå +39, se figuren nedan.

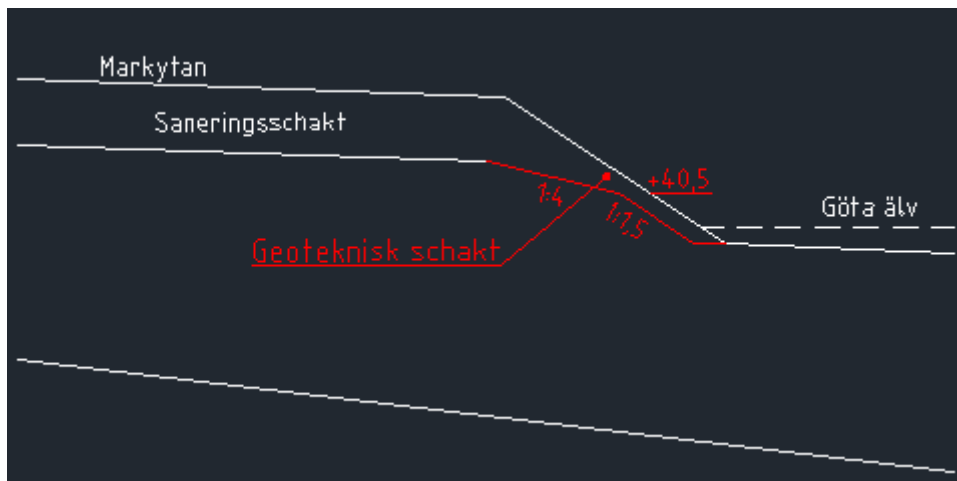
2. Geoteknisk schakt utförs till nivå +40,5 med släntlutning 1:4, där under ytterligare schakt till släntfot på nivå ca +39 med släntlutning 1:1,5. Se nedan.

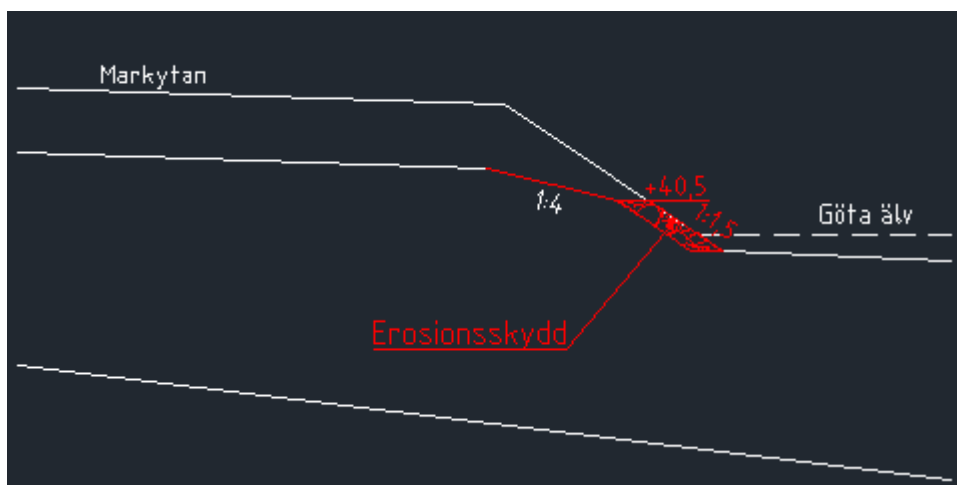
3. Erosionsskydd läggs ut med släntlutning 1:1,5 eller flackare.

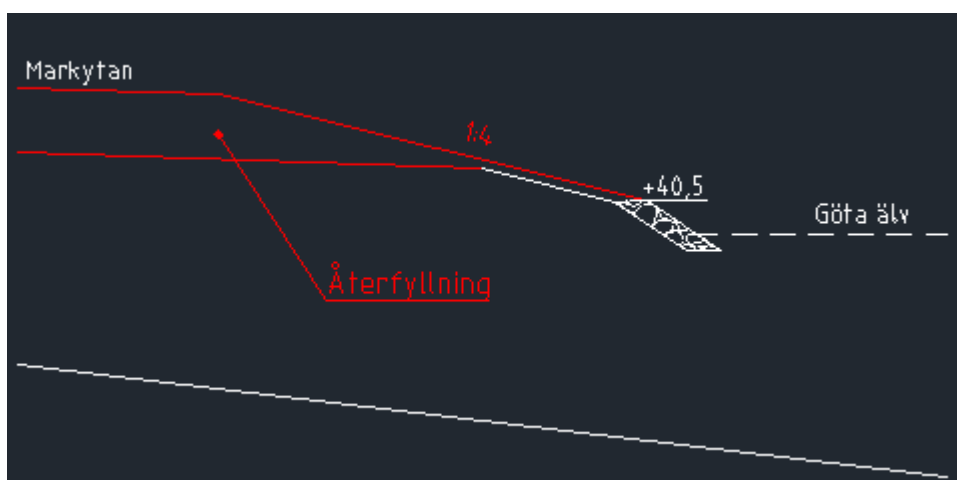
4. Den nya slänten återfylls med släntlutning 1:4 eller flackare upp till nivå +44 som högst.

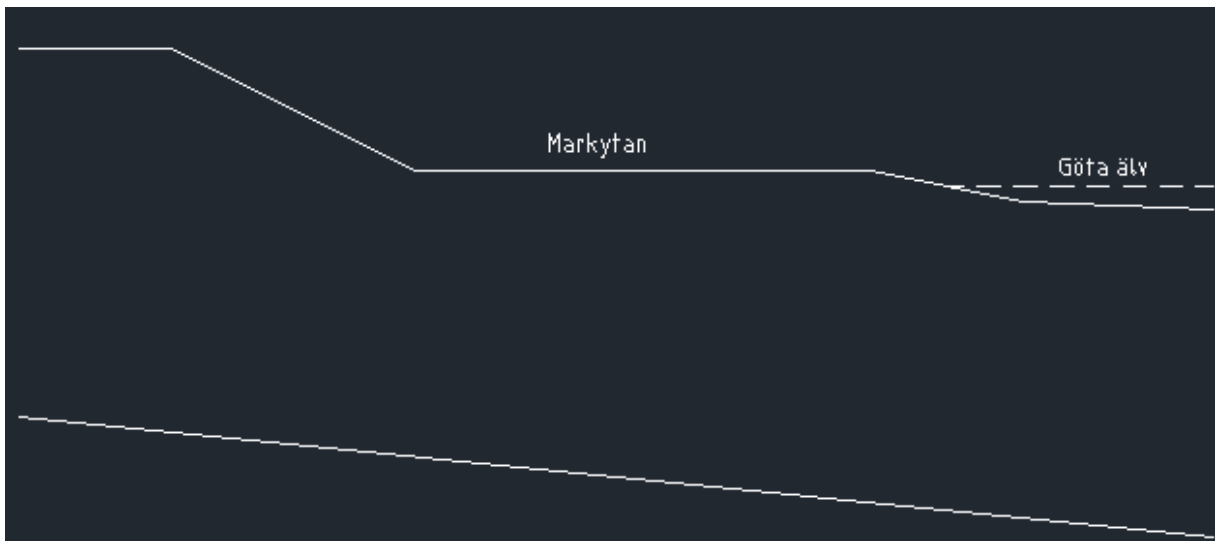
6.2 Sektion B flack slänt

Befintlig mark närmast älven är relativt flack och ligger på nivå strax över medelvattennivå. Leran under denna del bedöms vara lös då marken bedöms ha varit orörd.

Typsektionen nedan representerar befintliga förhållanden.

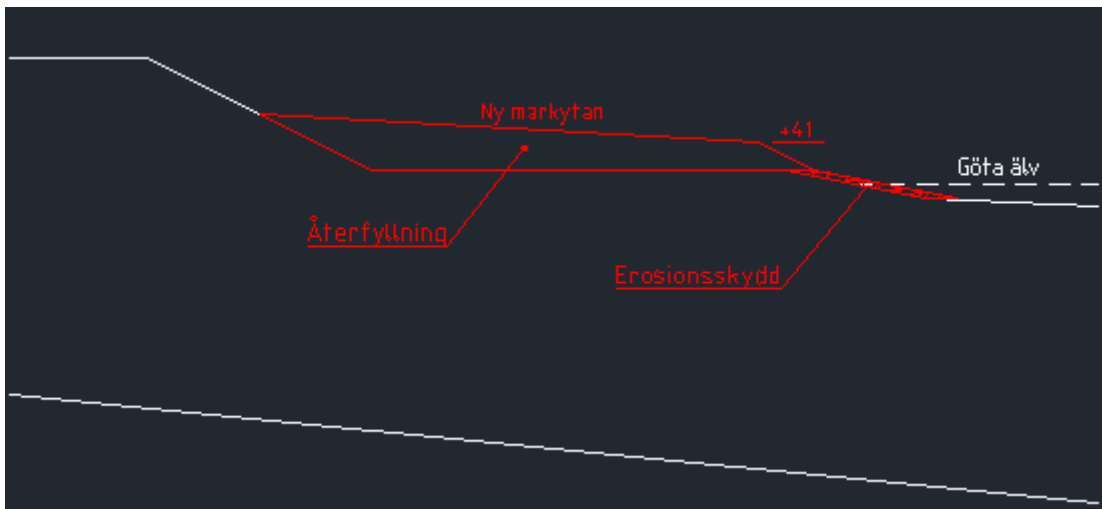
Färdig lösning:

Om den aktuella marken utnyttjas som sittplats rekommenderas att blivande ytan får vara mycket flack 1:10 med färdig marknivå +41 närmast älven. I så fall krävs inte någon åtgärd för att klara stabilitet och sättning.
