## Borrsondering Arena Älvhögsborg, NIF Hallen 2014-04-15

# Bergkontur , Lift-hallen , Aivahögaborg

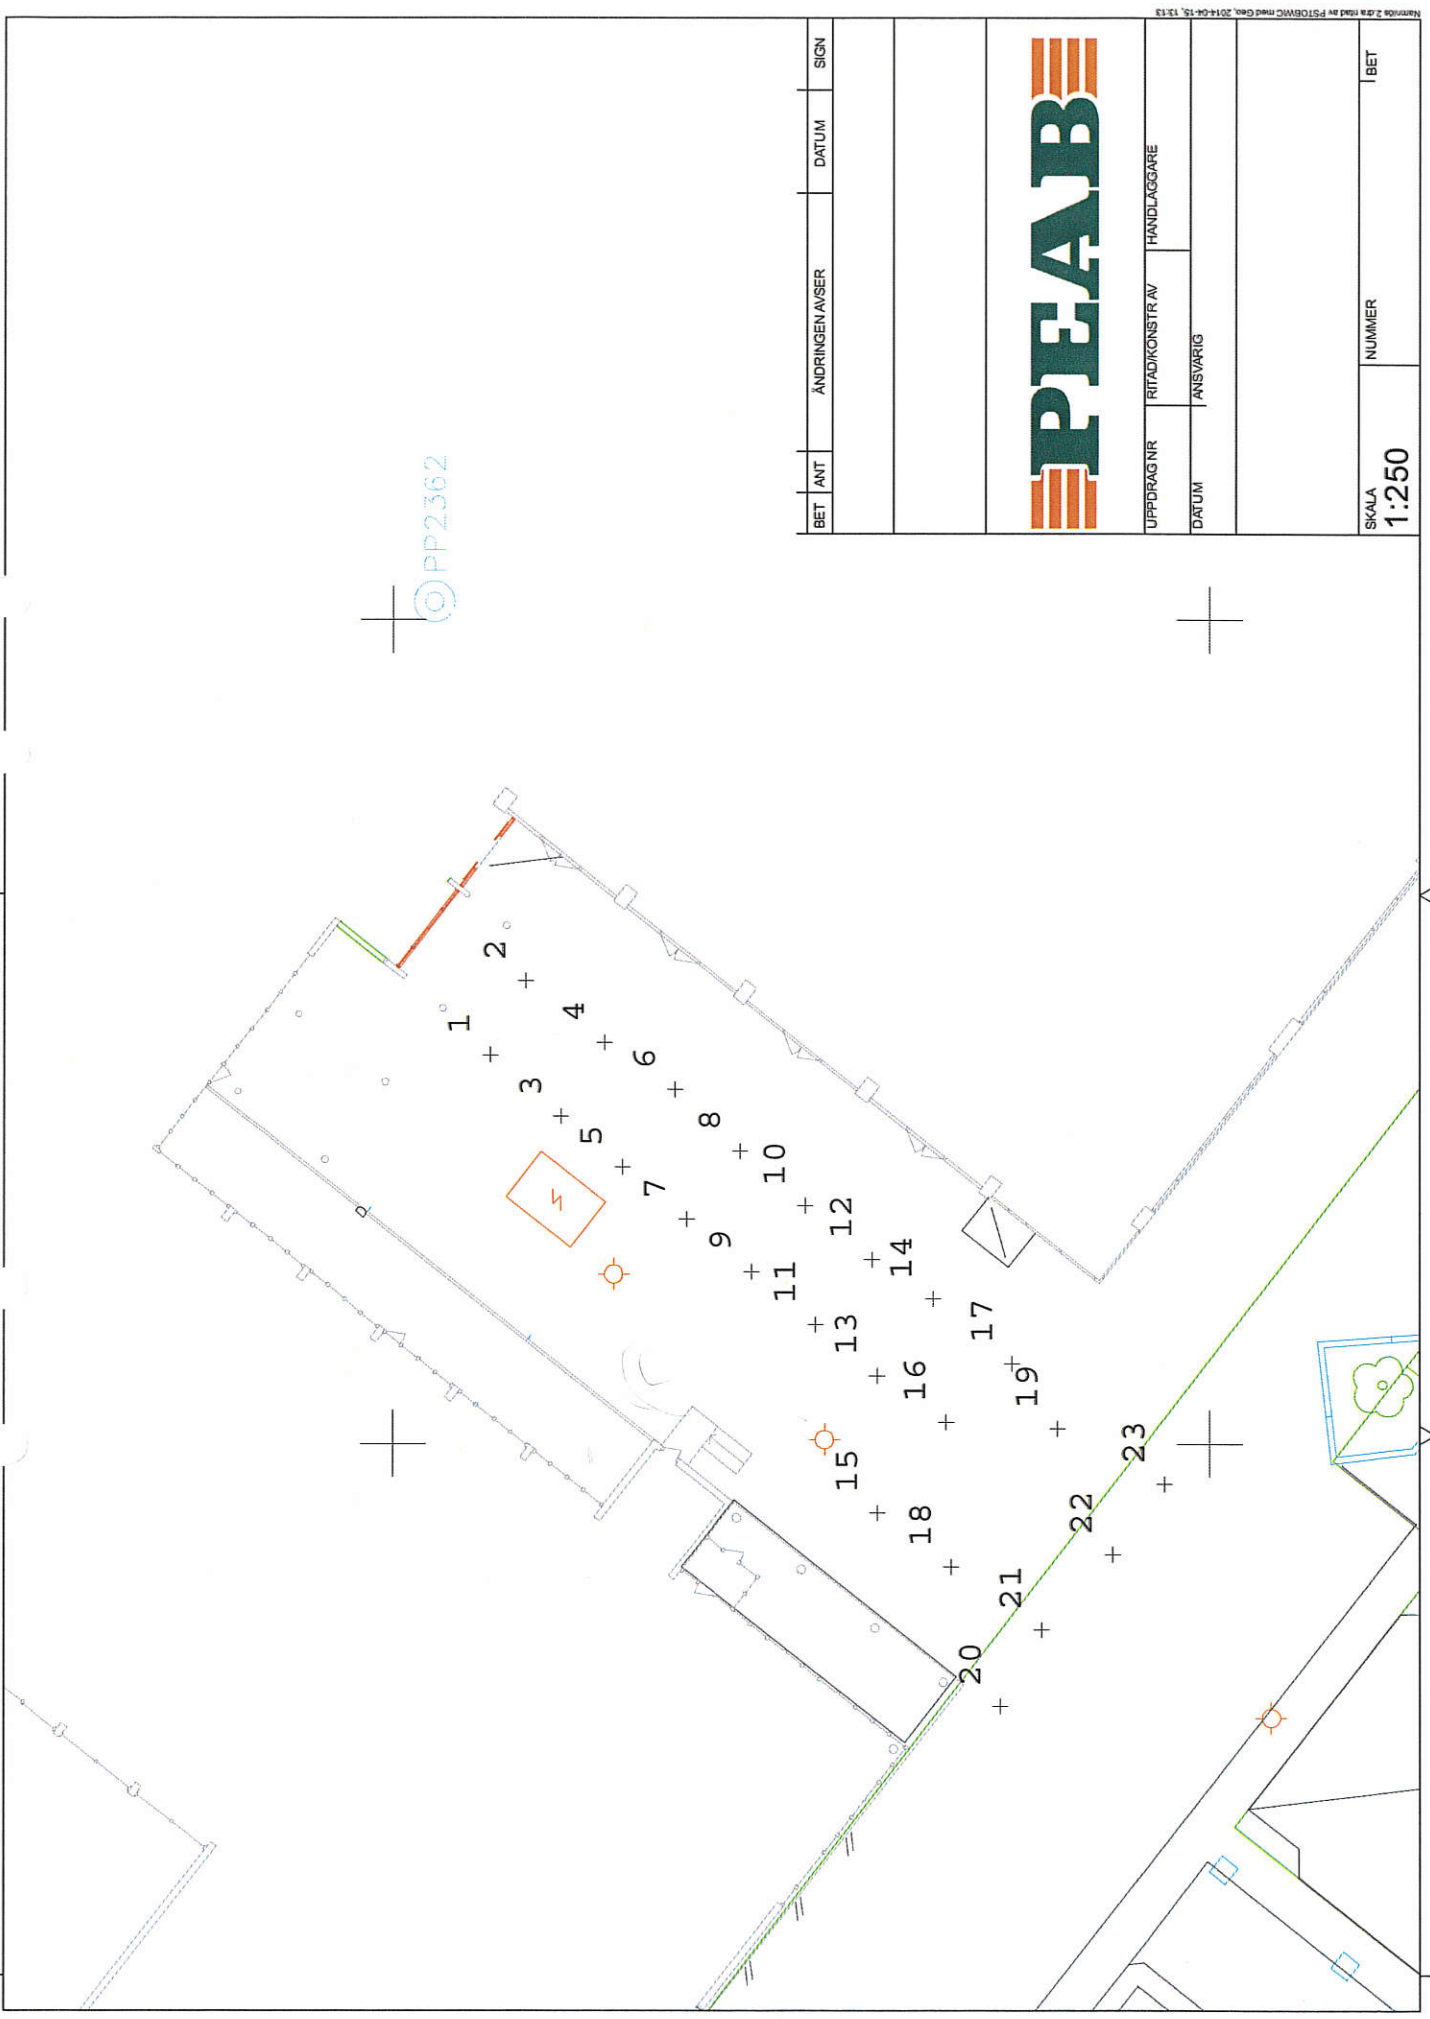
PP2362

Koordinatsystem Sweref 99 12 00

Höjdsystem: Lokalt höjdsatt utifrån betonggolv nedre entré +41.00

Borrning utförd minst 50cm in i fast berg

Punkt	X	Y	Z - befintlig mark	Borrdjup till berg (m)	Z - ök berg	Kommentar
1	6 463 557.92	167 102.71	40.95	4.00	36.95	
2	6 463 556.15	167 106.28	40.95	3.00	37.95	
3	6 463 554.48	167 099.69	40.84	3.50	37.34	
4	6 463 552.33	167 103.25	40.82	2.80	38.02	
5	6 463 551.49	167 097.18	40.88	3.60	37.28	
6	6 463 548.89	167 100.94	40.87	2.60	38.27	
7	6 463 548.42	167 094.63	40.82	3.50	37.32	
8	6 463 545.74	167 097.91	40.86	3.40	37.46	
9	6 463 545.26	167 092.05	40.81	3.50	37.31	
10	6 463 542.56	167 095.21	40.95	>4	36.95	Inget berg inom 4meter
11	6 463 542.13	167 089.47	40.84	3.60	37.24	
12	6 463 539.34	167 092.59	41.04	>4	37.04	Inget berg inom 4meter
13	6 463 539.14	167 086.95	40.84	3.30	37.54	
14	6 463 536.36	167 090.62	41.07	>4	37.07	Inget berg inom 4meter
15	6 463 539.18	167 080.28	40.83	2.60	38.23	
16	6 463 535.75	167 084.64	40.81	3.70	37.11	
17	6 463 532.50	167 087.45	40.84	3.70	37.14	
18	6 463 535.60	167 077.63	40.83	2.40	38.43	mer än 1meter borrarat i berg

19	6 463 530.31	167 084.26	40.77	3.30	37.47	mer än 1meter borrarat i berg
20	6 463 533.25	167 070.83	40.83	1.70	39.13	mer än 1meter borrarat i berg
21	6 463 531.18	167 074.52	40.84	2.40	38.44	mer än 1meter borrarat i berg
22	6 463 527.71	167 078.14	40.80	3.50	37.30	mer än 1meter borrarat i berg
23	6 463 525.14	167 081.54	40.82	3.00	37.82	mer än 1meter borrarat i berg

Relativt torrt, förutom i punkt 3 där det kom upp vatten vid borrringen.

Fyllning består av grus och sandmaterial, delvis fyllt med större block och sten, observerad även lera och morän i punkt 15-19 och 22-23

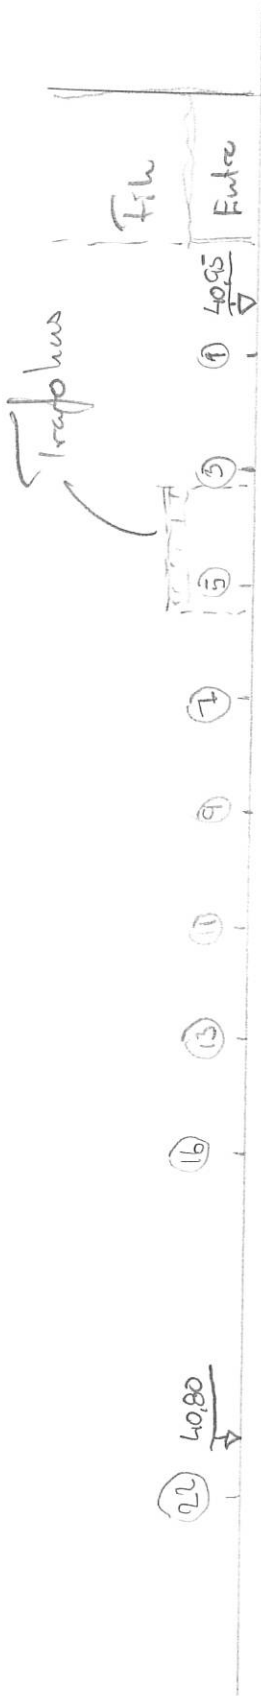
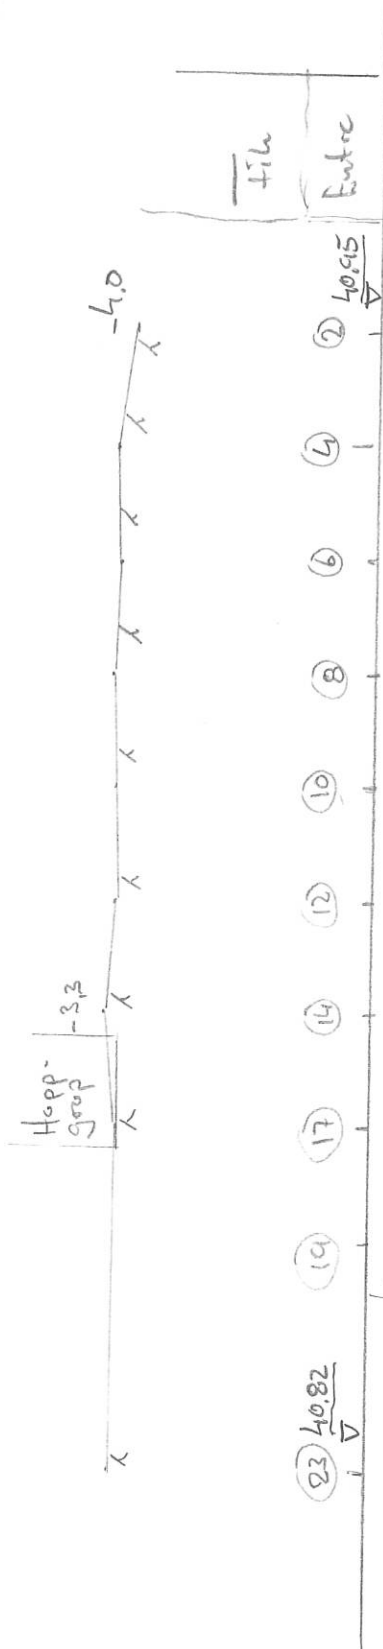
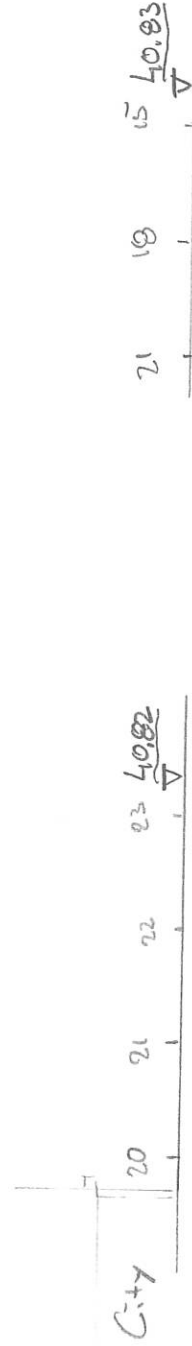
Skatta ca 1:200
