4:A EDUARD ALBERTS EGNÄHEMSOMRÅDE

BESKRIVNING AV KULTURMILJÖN

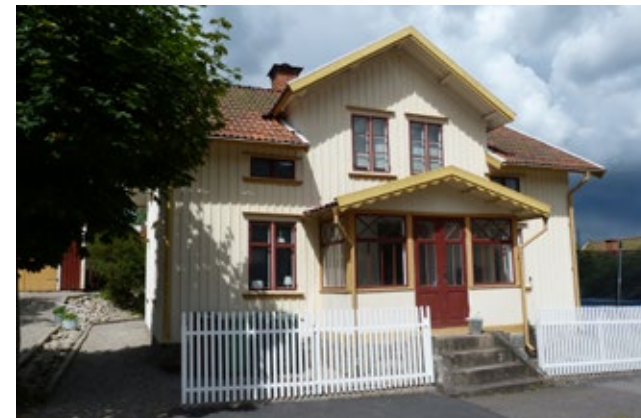
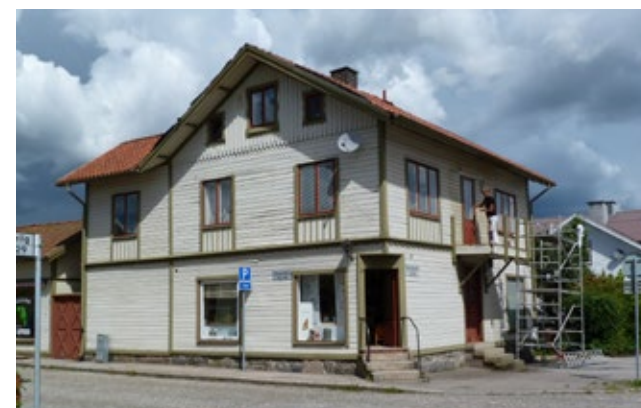
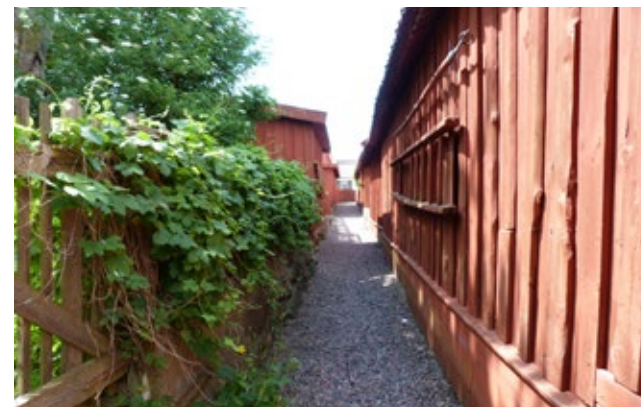
Bostadshuset på Ran 3 har genom varsam renovering återfått ett ursprungligt utseende. På fastigheten Ägir 7 är butikslokalen i bottenplan bevarad och inrymmer idag kontor. Den renoverade slaskegatan i kv. Frigga har återfått sitt forna utseende.

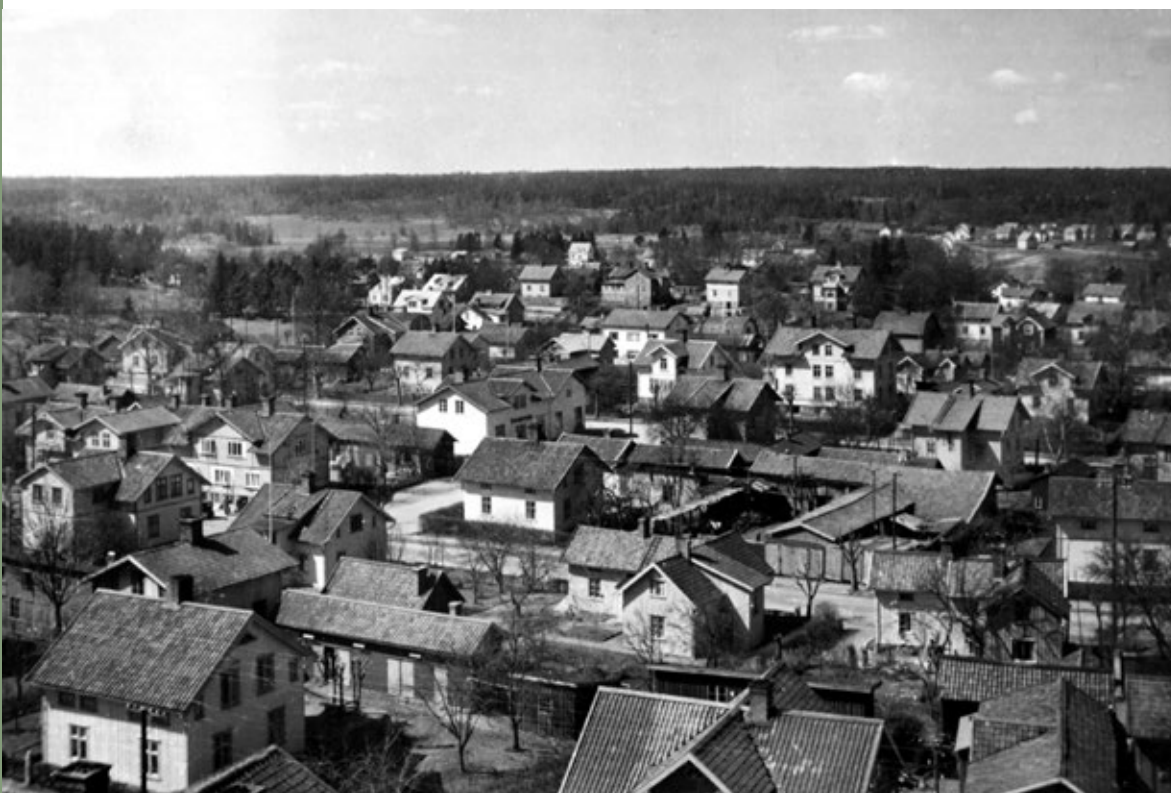
Ovan syns några exempel på byggnader som genomgått varsamma renoveringar där hänsyn tagits till den ursprungliga karaktären och ett originalutseende eftersträvat. Heimdal 5, Yngve 3, Yngve 7 och Ran 1.

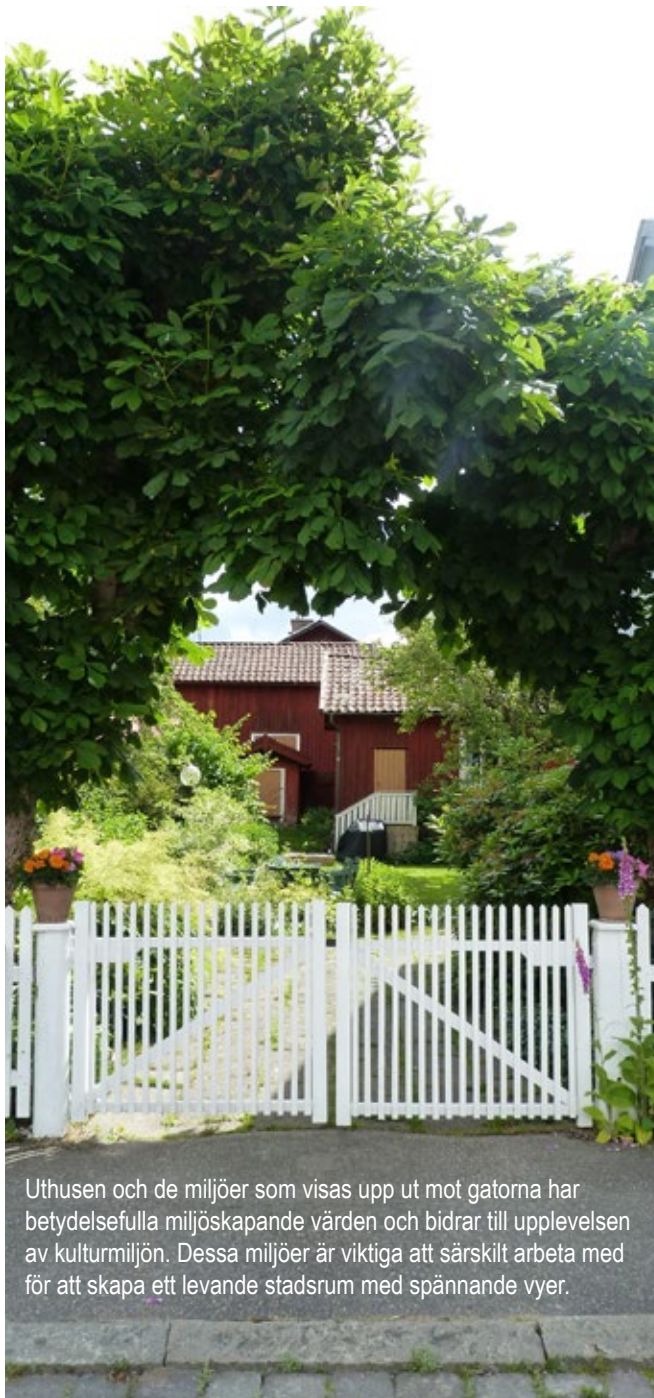
Uthusen och de miljöer som visas upp ut mot gatorna har betydelsefulla miljöskapande värden och bidrar till upplevelsen av kulturmiljön. Dessa miljöer är viktiga att särskilt arbeta med för att skapa ett levande stadsrum med spännande vyer.
